## 4- Resultados Experimentais

### 4.1. Ensaio de Microdureza

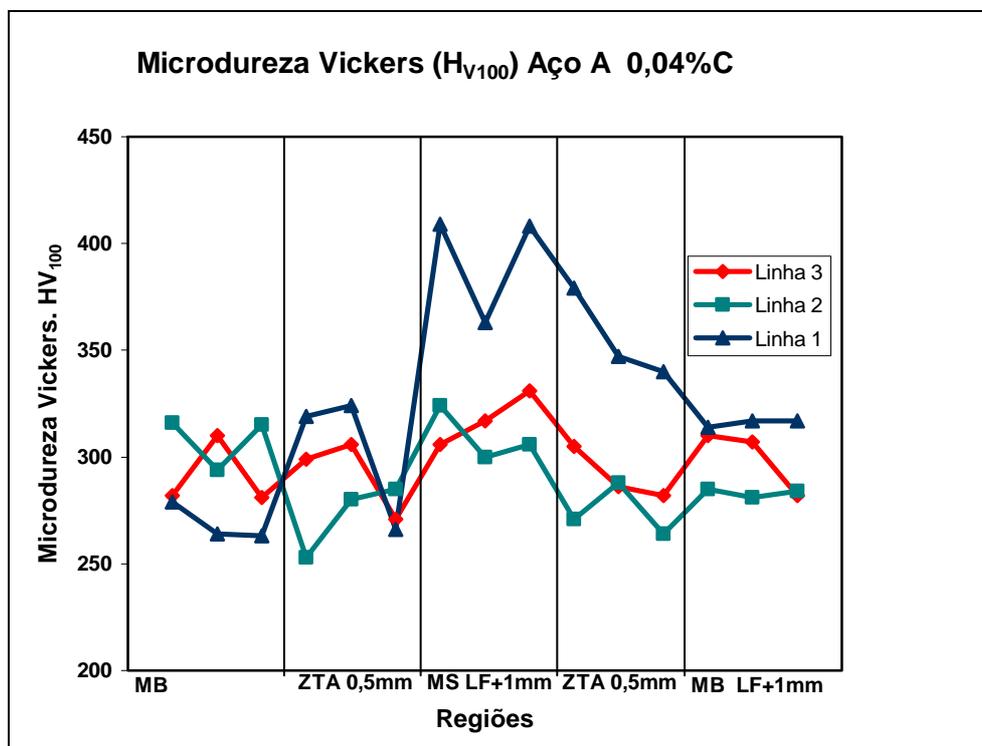
Figura 22 – Gráfico da Microdureza Vickers ( $H_V$ ) para o aço A

As Figuras 22 e 23 mostram a variação dos valores de microdurezas medidos ao longo da junta soldada de acordo com o esquema apresentado na Figura 15 da seção materiais e métodos. Foram realizadas três medidas por região.

Os gráficos das Figuras 22 e 23 mostram que a microdureza média para a junta soldada em ambos os aços foram em torno de 300 Vickers. Observa-se também um pico de dureza em torno de 400 Vickers próximo a linha de fusão, e que a faixa de dureza para o material A está entre 250 e 325  $H_{V100}$  (Figura 22), enquanto que para o material B (Figura 23) entre 250 e 350  $H_{V100}$ .

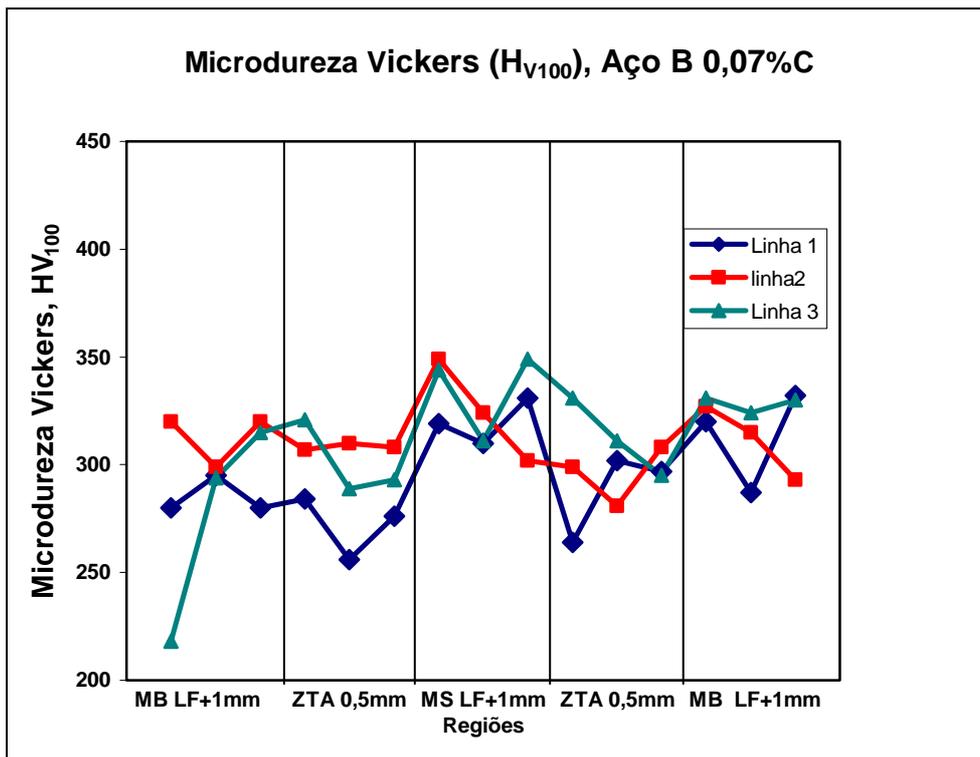
Figura 23 – Gráfico da microdureza Vickers ( $H_V$ ) para o aço B

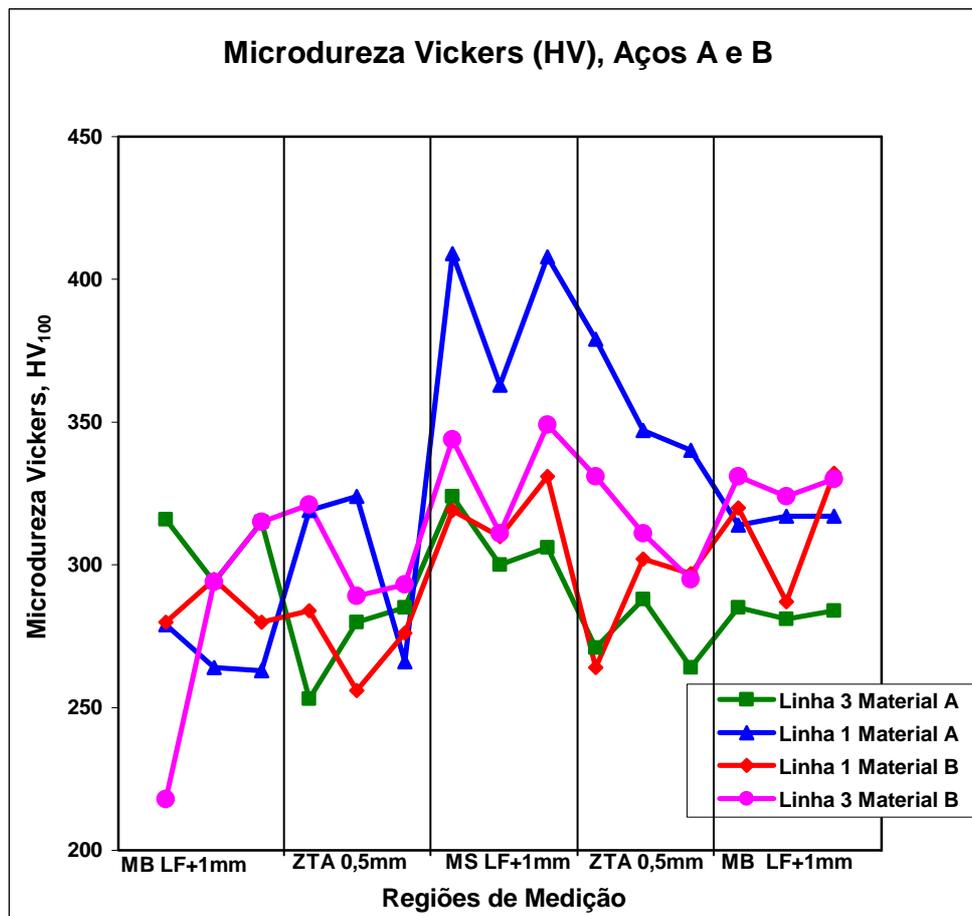
Figura 24 – Gráfico da microdureza Vickers ( $H_V$ ) para os aços A e B

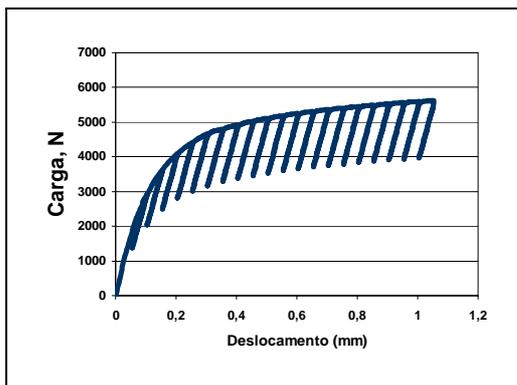
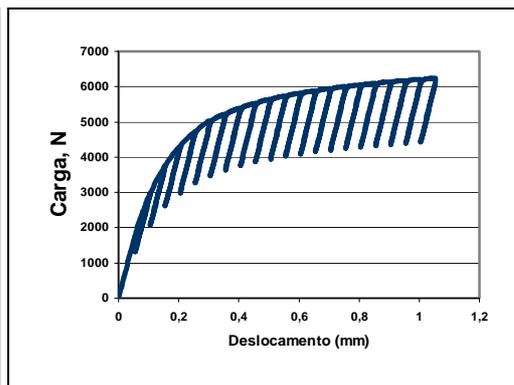
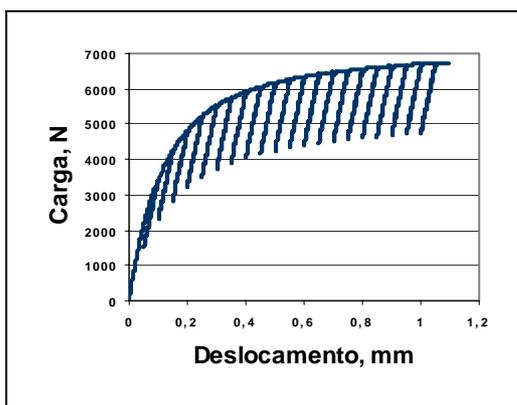
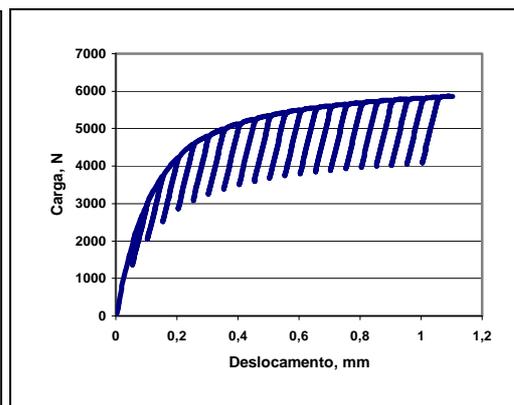
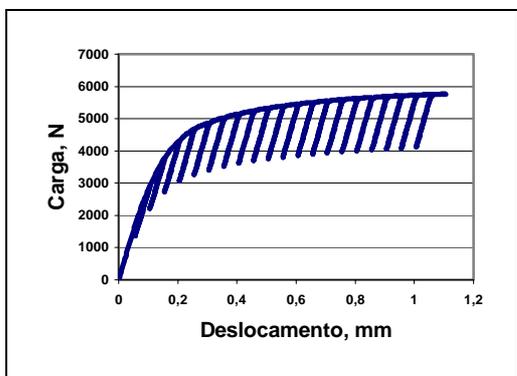
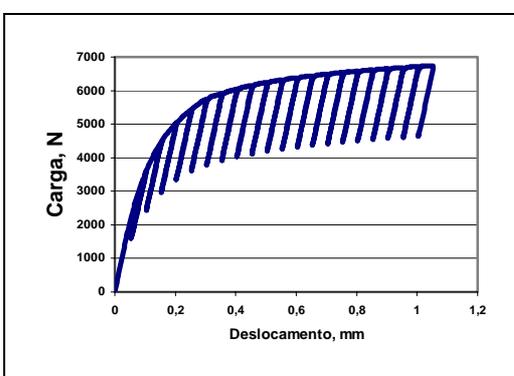
Figura 25- Diagramas de carga (P) - deslocamento da abertura do extensômetro (V) para o aço A

Nas Figuras 25 e 26 são apresentadas às curvas cargas-deslocamento, obtidas durante o ensaio de integral J, com os diversos carregamentos e descarregamentos parciais dos corpos de prova dos materiais A e B, estando o deslocamento limitado a 1,1mm no equipamento MTS onde os materiais foram ensaiados, porém, isto não interferiu nos resultados.

A alta ductilidade do material não permitiu crescimento de trinca suficiente para validar uma curva J-R de acordo com a norma ASTM E-1820. As Figuras de 25 e 26 mostram comportamentos similares para os dois aços estudados, onde se pode observar curvas características de materiais dúcteis.

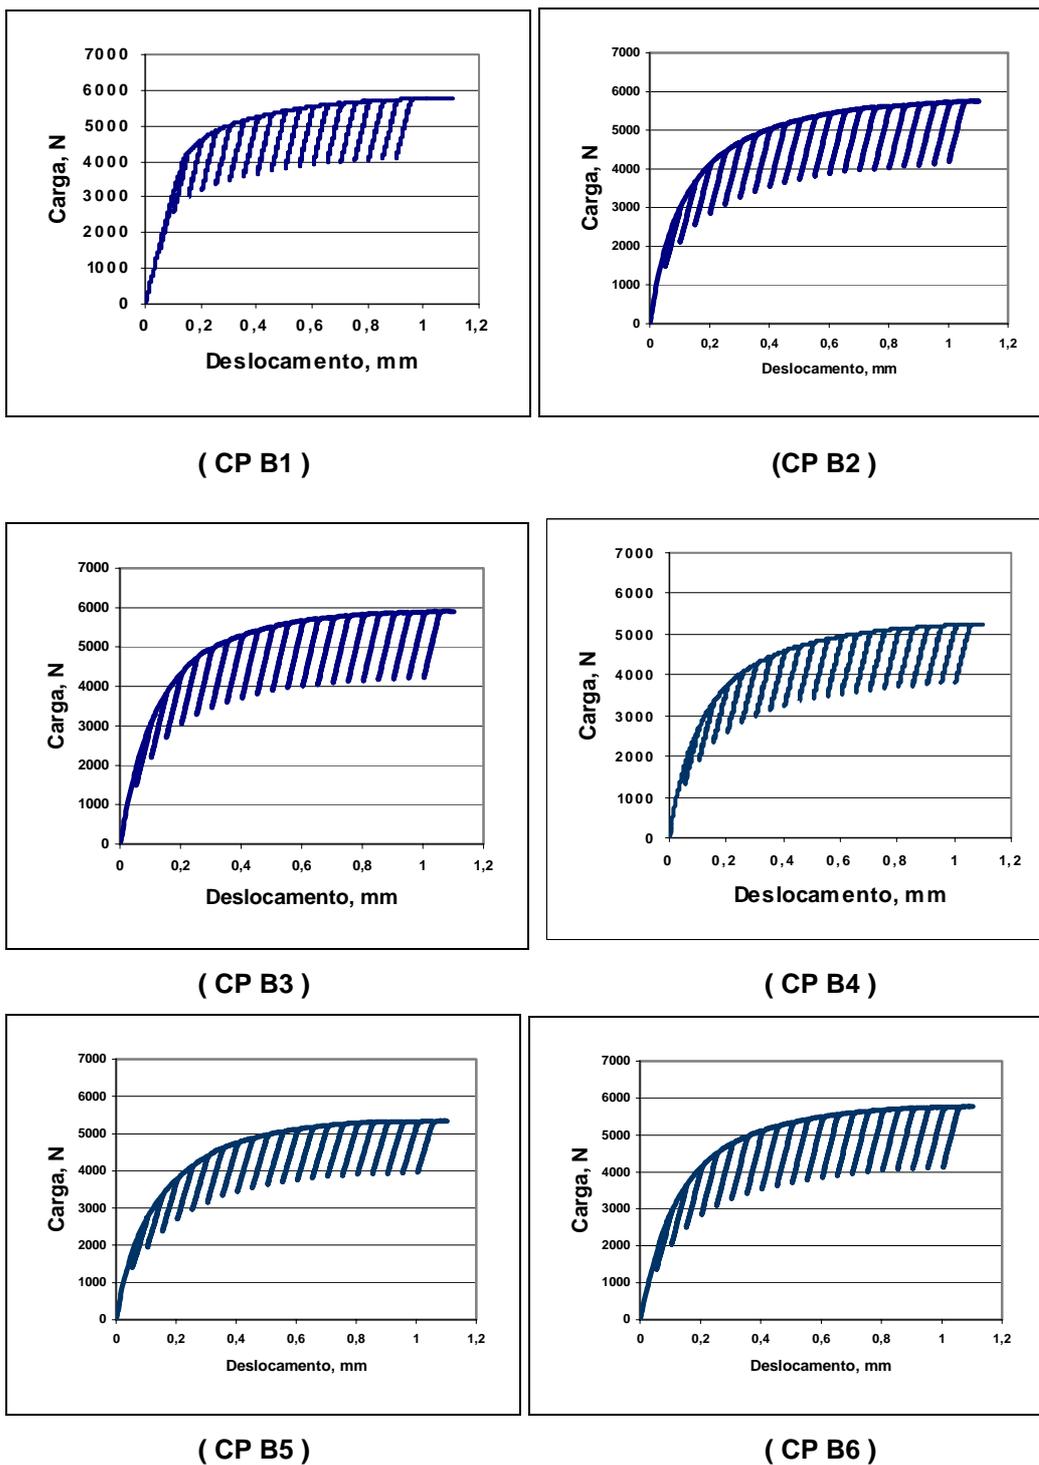
Figura 26 - Diagrama de carga (P) - deslocamento da abertura do extensômetro (V) para o aço B

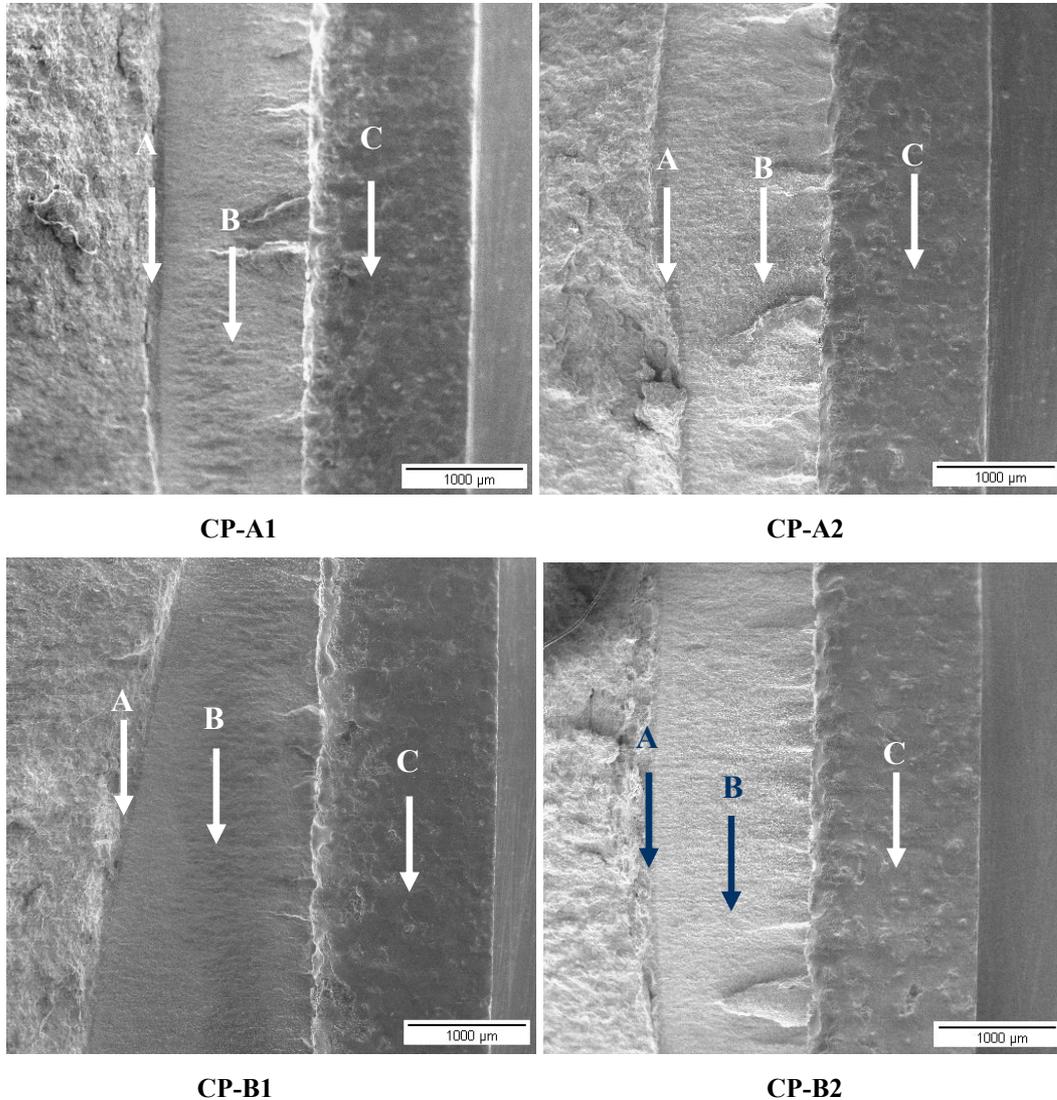
das superfícies de fratura dos corpos de prova que foram fraturados após o ensaio de integral J. As regiões estão indicadas na Figura, onde A representa a “propagação” da trinca do ensaio de integral J, B o pré-trincamento por fadiga e C a região onde foi realizado o entalhe mecânico.

**Figura 27- Imagens dos aspectos das superfícies fraturadas dos Corpos de prova A1, A2, B1 e B2 dos aços A e B**

Como pode ser observado nas setas A da Figura 27, os corpos de prova A e B, não apresentaram significativo crescimento de trinca após o ensaio de integral J. Maiores detalhes das superfícies de fratura são mostradas nas seqüências de Figuras a seguir (Figuras 28 a 30), onde poderão ser visto com maiores detalhes, as regiões da interface entre o pré-trincamento por fadiga e a regiões das superfícies fraturadas após o ensaio de integral J.

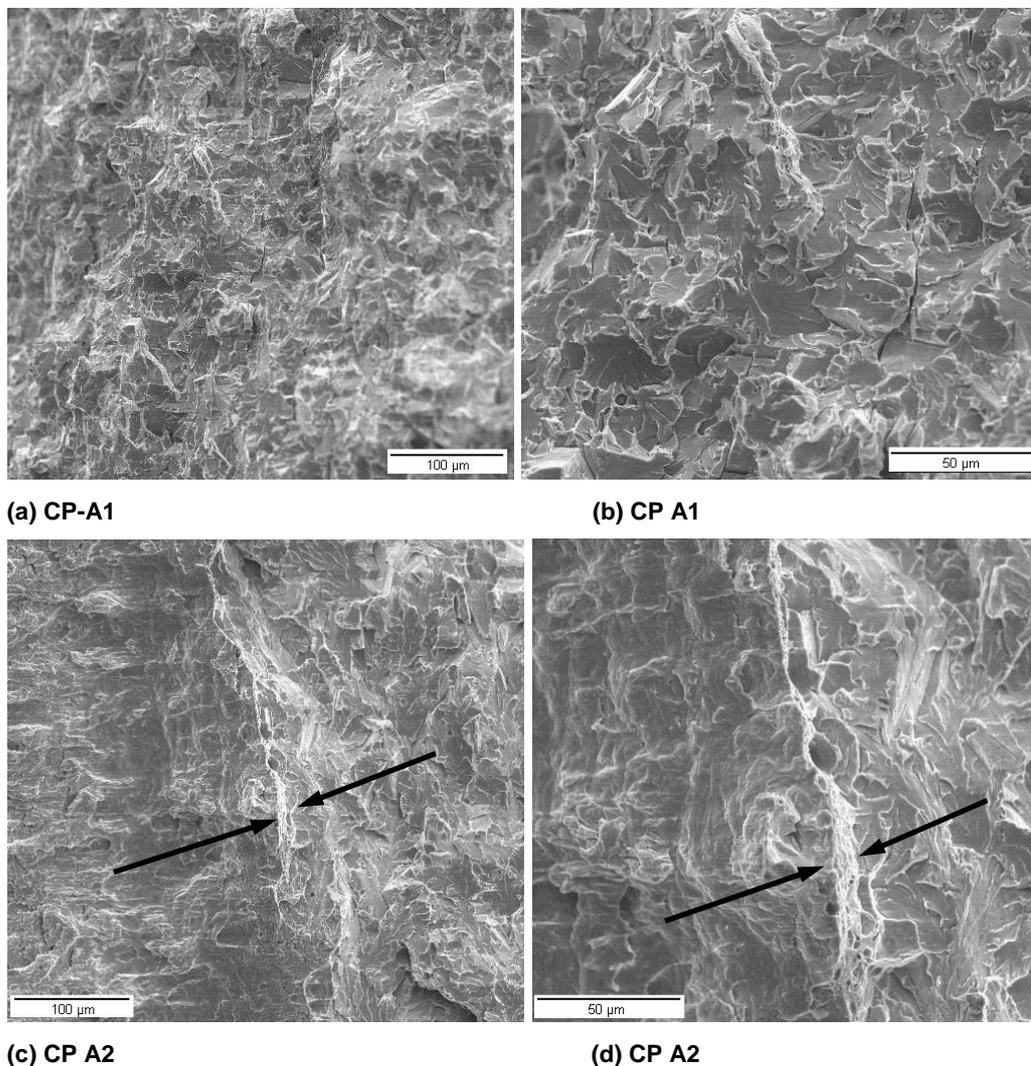
Na Figura 28, em (a) e (b), observa-se que praticamente não houve propagação da trinca no corpo de prova A1, e em (c) e (d) no corpo de prova A2, a região de propagação da trinca assinalada entre as setas foi muito estreita, apresentando comportamento dúctil.

**Figura 28-** Imagens do aço A, corpo de prova A1, A2. Observa-se os aspectos gerais da superfície de fratura nas regiões de interface entre a pré-trinca por fadiga e a “propagação” estável da trinca.

As imagens das Figuras 28 a 30 mostram as superfícies de fratura da interface entre a pré-trinca por fadiga e a provável região de propagação da trinca, para os aços estudados, representados pelos corpos de prova A1 e A2 para o aço A e B1 e B2 para o aço B.

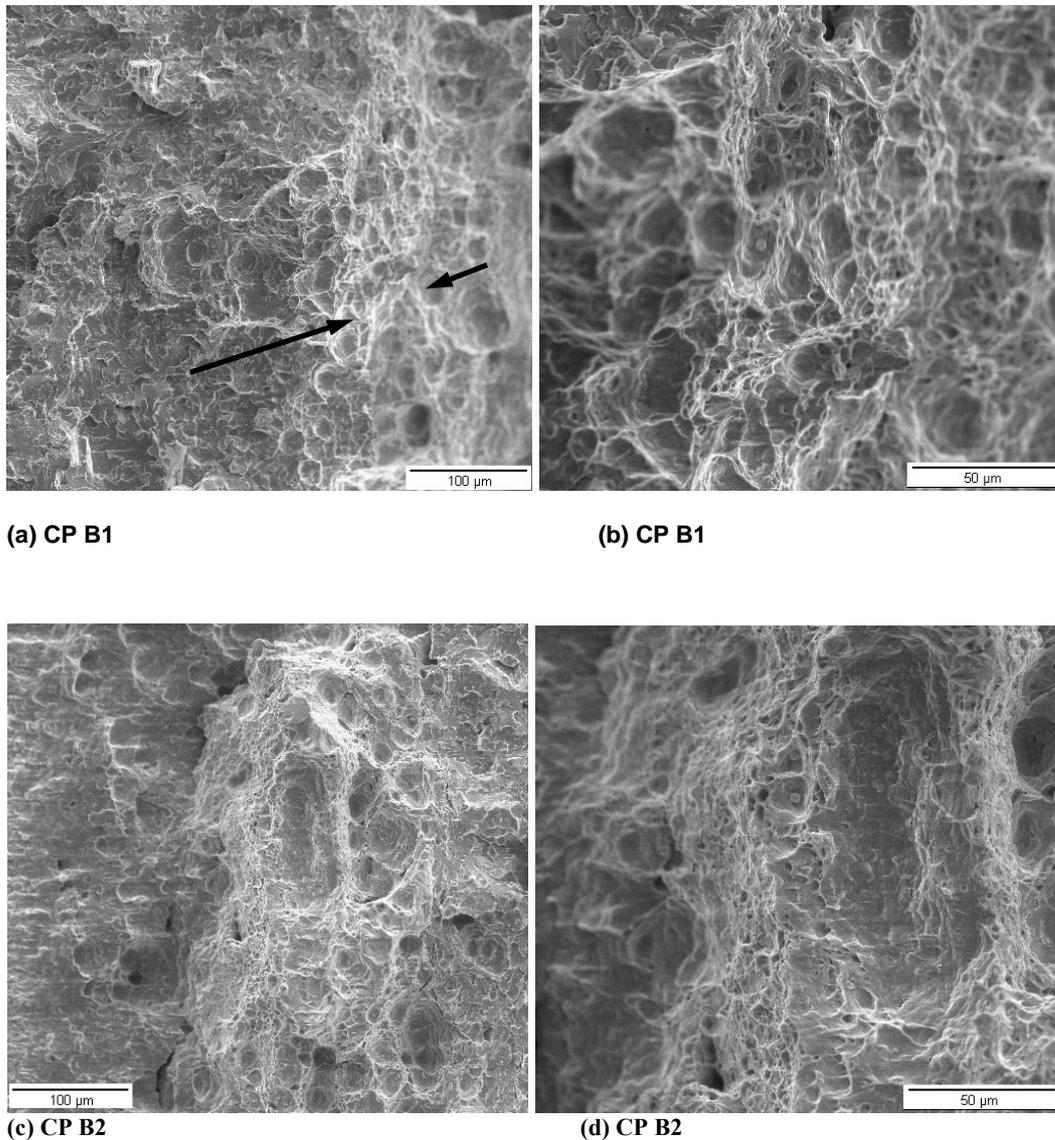
Nas imagens da Figura 29, pode-se observar um comportamento dúctil da trinca. Assim como no aço A, a região de “propagação” da trinca foi muito estreita e totalmente dúctil.

**Figura 29 – Imagens do aço B, corpo de prova B1 e B2, mostrando os aspectos gerais da superfície de fratura na interface entre a pré-trinca por fadiga e a “propagação” estável da trinca.**

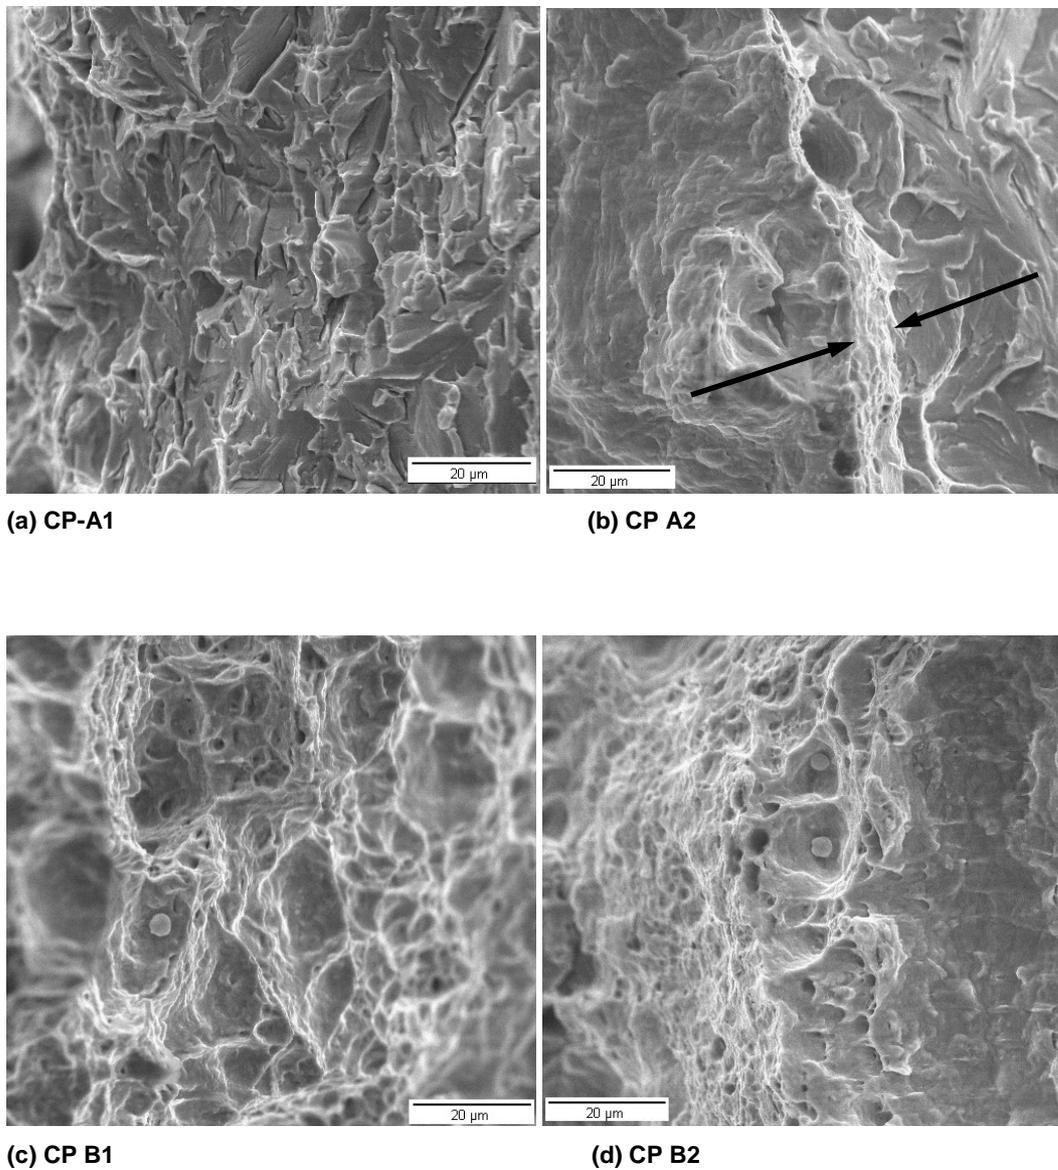
A Figura 30 mostra maiores detalhes das superfícies de fratura dos corpos de prova dos aços A e B, sendo observado que a propagação foi dúctil para ambos os aços. Em (a), como observado anteriormente não se observa propagação estável da trinca, e em (b) a trinca assinalada entre as setas apresenta comportamento dúctil. As imagens (c) e (d) mostram aspecto dúctil da superfície de fratura do aço, com formação de alvéolos (“dimples”) e presença de partículas de segunda fase (inclusões) retidas em seu interior. A morfologia de alvéolos

profundos, de geometria semi-esférica está bem definida, com extensiva deformação plástica, observando-se grande ductilidade.

**Figura 30-** Imagens dos aços A e B, corpos de prova A1, A2, B1 e B2, mostrando os aspectos gerais da superfície de fratura na interface entre a pré-trinca por fadiga e a “propagação” estável da trinca e detalhes da formação de microvazios durante a propagação da trinca

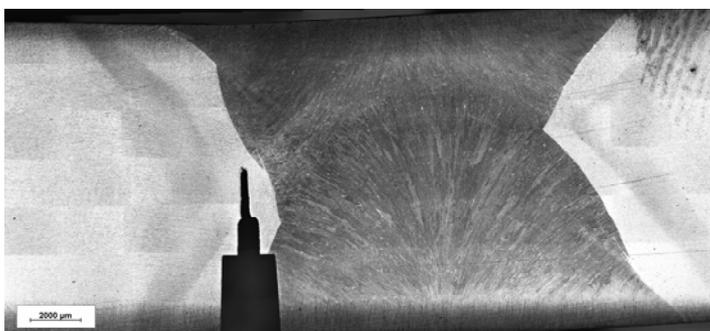
A Figura 31 mostra um panorama da junta soldada, onde pode se visualizar o posicionamento da trinca na ZTA.

**Figura 31- Panorama da junta soldada mostrando o posicionamento da trinca.**

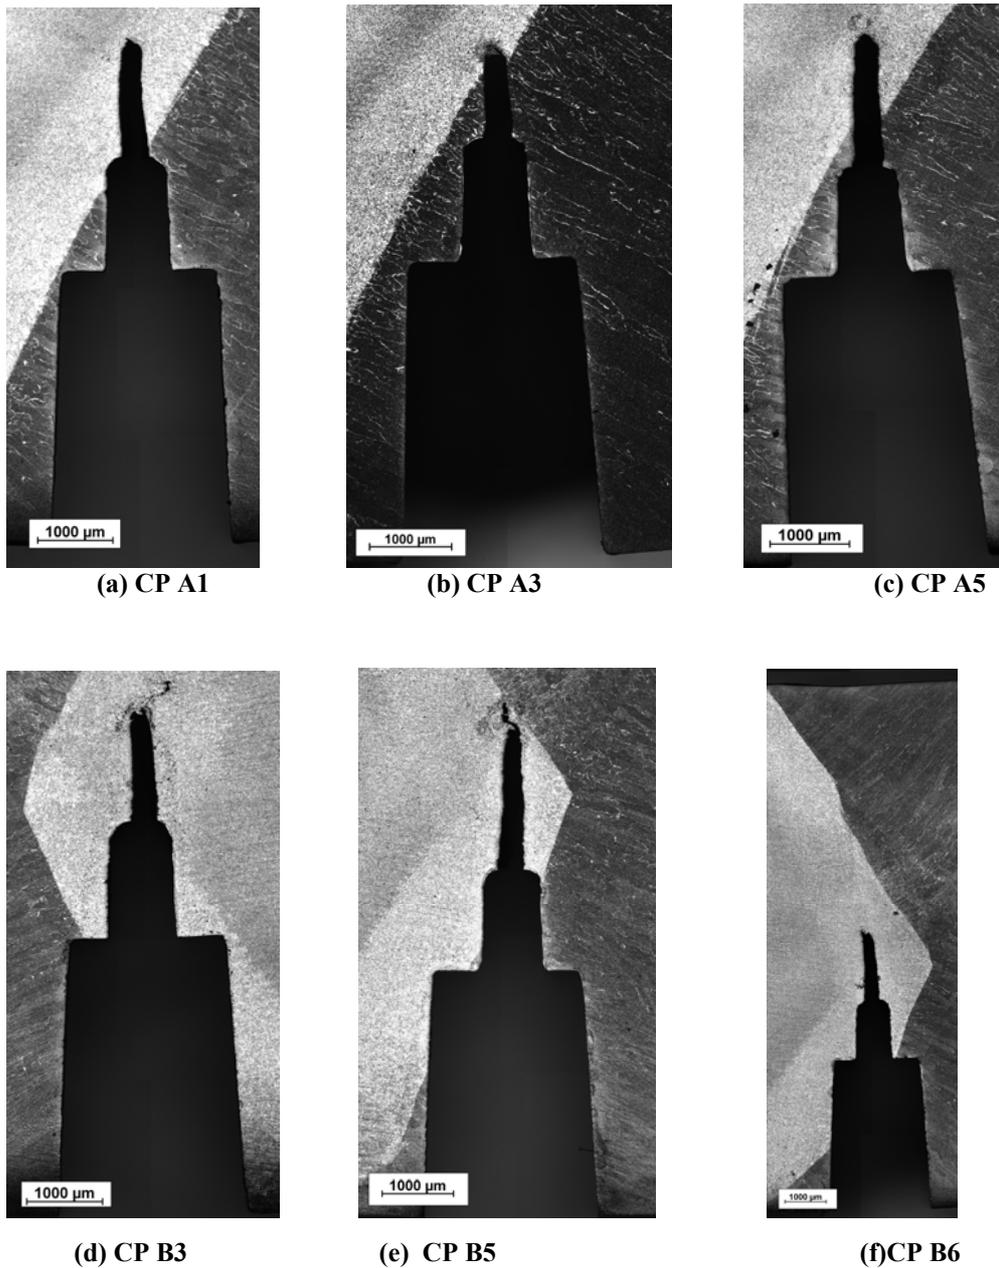
O corpo de prova A3, Figura 32 (b) ficou ligeiramente fora da região, no entanto, isto está dentro do erro experimental, pois os resultados mostram que a propagação ocorreu dentro da ZTA.

**Figura 32– Imagens mostrando os perfis de trinca dos corpos de prova dos aços A e B, seccionados após o ensaio de integral J**

Similarmente, é mostrado para os demais corpos de prova, que o posicionamento da trinca ficou na região da ZTA, garantindo assim que esta propagação deveria ter ocorrido na ZTA.

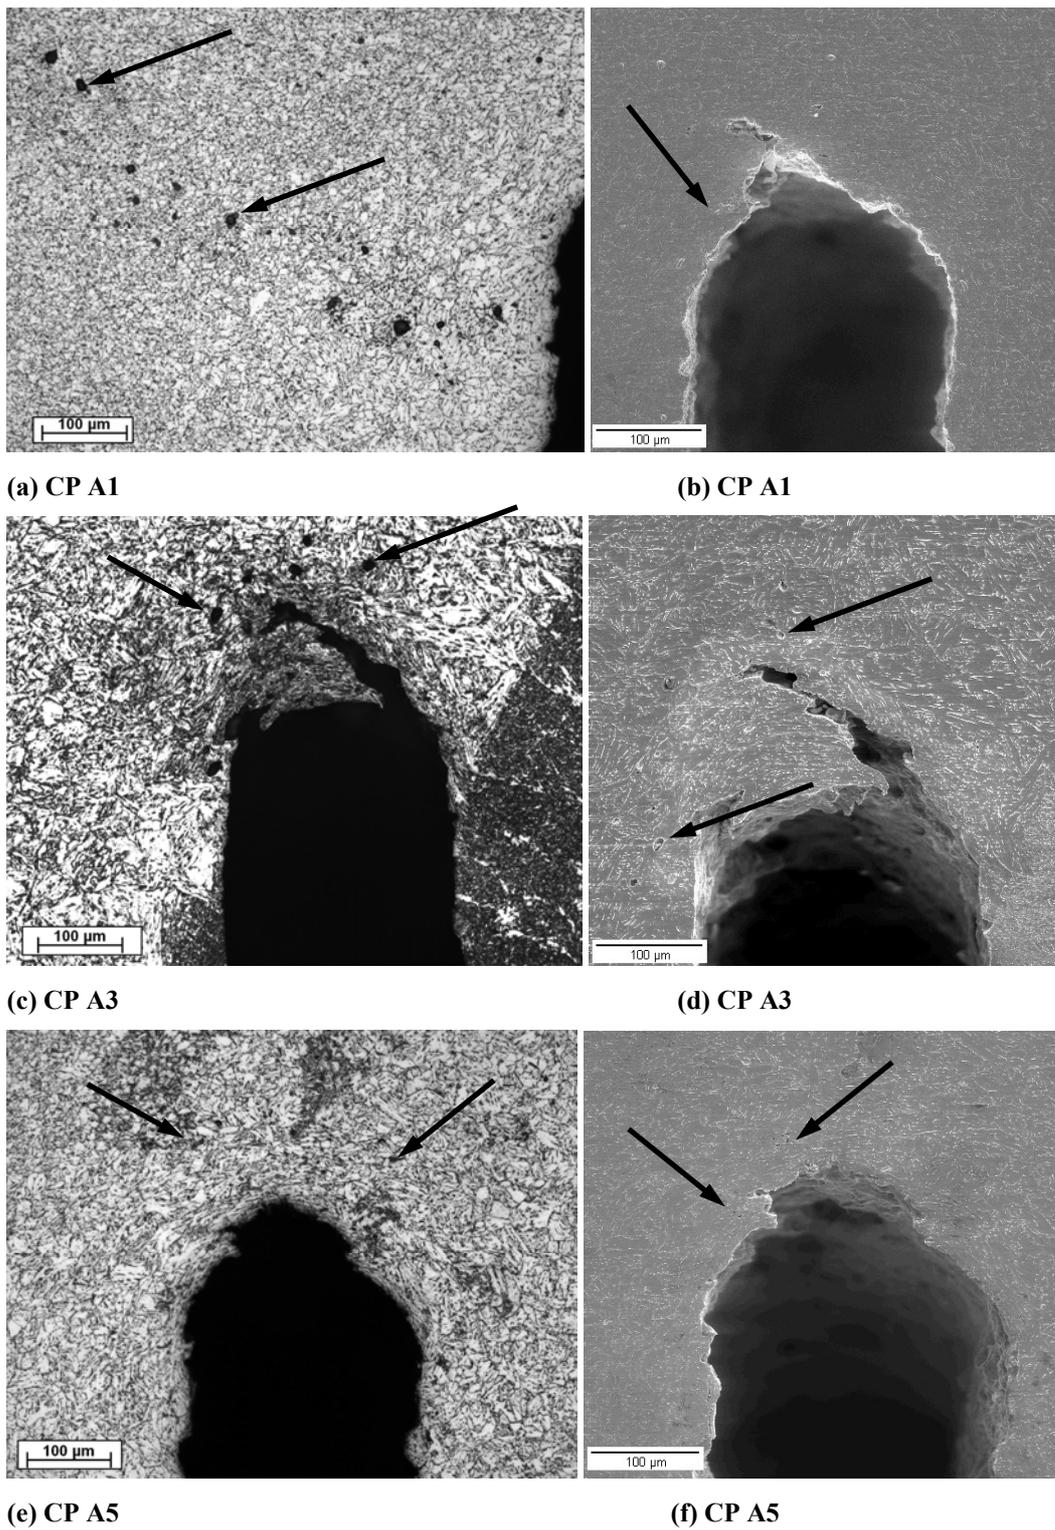
**Figura 33-**Imagens do microscópio óptico e do microscópio eletrônico de varredura, caracterizando as regiões em torno das trincas dos corpos de prova do aço A. Observa-se a presença de vazios e muitas deformações em torno das trincas.

As imagens das Figuras 33 e 34 foram obtidas no microscópio ótico e no microscópio eletrônico de varredura, onde são mostradas as regiões das pontas das trincas dos aços A e B.

São observadas nas imagens nas Figuras 33 e 34, muitas deformações plásticas em torno das trincas, com a ocorrência de microvazios, conforme pode

ser observado nas indicações feitas pelas setas. Os microvazios são característicos de materiais dúcteis onde através de suas nucleações e crescimento as trincas propagam. Contudo, não houve propagação suficiente das trincas de modo que pudesse realmente validar os ensaios de integral J. Em alguns casos, como podem ser visto na Figura 33, imagens (e) e (f) e na Figura 34, imagens (a), (b), (e) e (f), não houve crescimento efetivo de trinca e sim muitas deformações plásticas. Com a formação de microvazios, um princípio de coalescimento destes também é observado nas demais imagens.

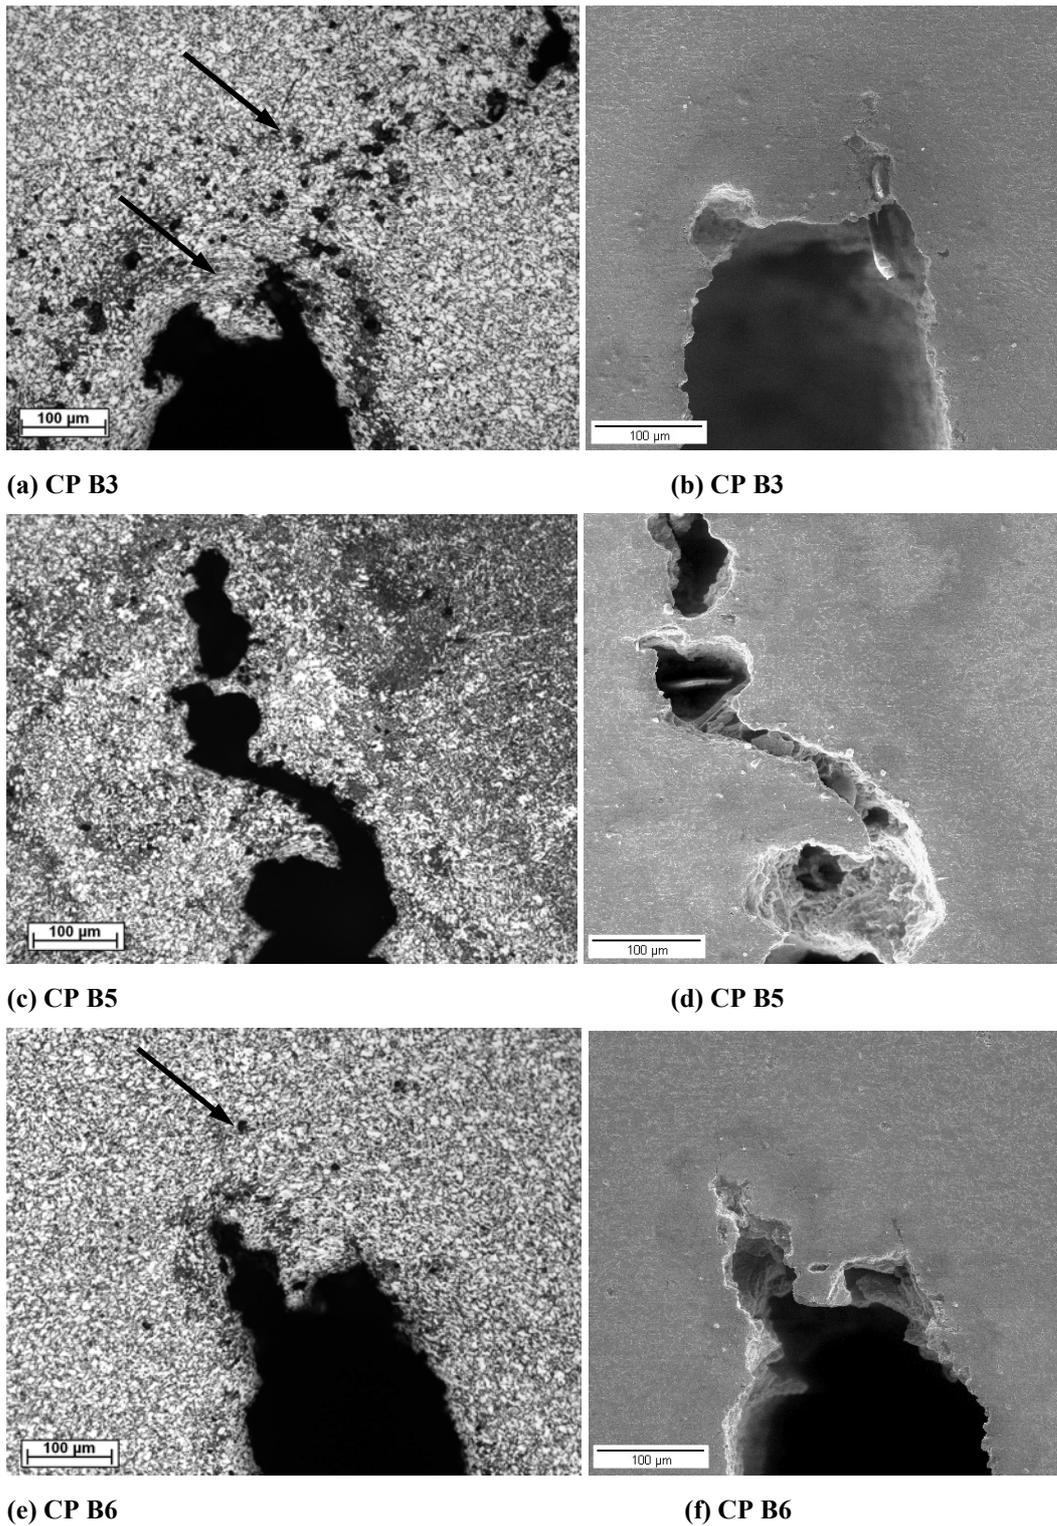
**Figura 34 –** Imagens do microscópio ótico e do microscópio eletrônico de varredura caracterizando as regiões em torno das trincas dos corpos de prova do aço B. Observa-se a presença de vazios e muitas deformações em torno das trincas.

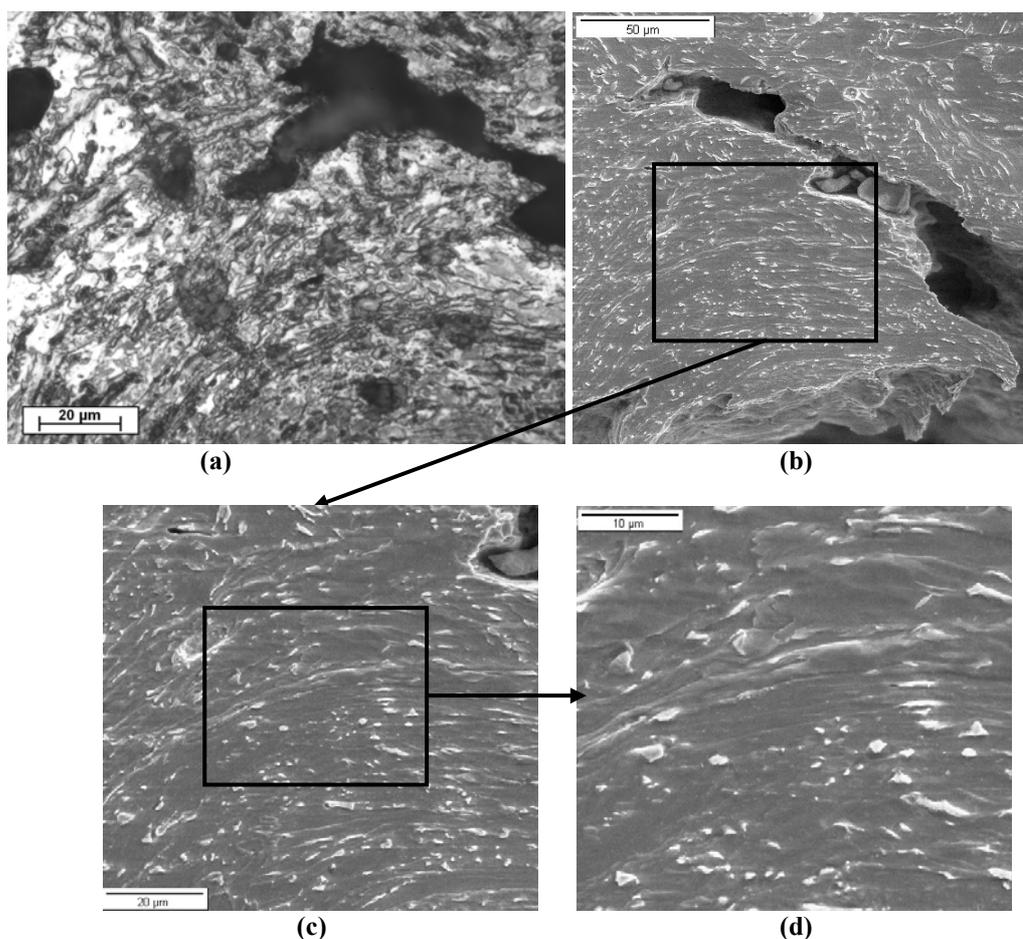
Severas deformações e a geração de microvazios são observados nas imagens da Figura 35, onde em (a) podemos observar uma região com bastante deformação com a formação de vazios e o coalescimento. Na região analisada em (b) e detalhada em aumentos maiores em (c) e (d) são observadas muitas deformações, onde podem ser vistos os alongamentos dos grãos e dos constituintes AM provocados pelas deformações, demonstrando grande ductilidade do aço estudado.

**Figura 35-** Imagens do corpo de prova A3 do aço A, onde é observado muitas deformações e a formação de microvazios.

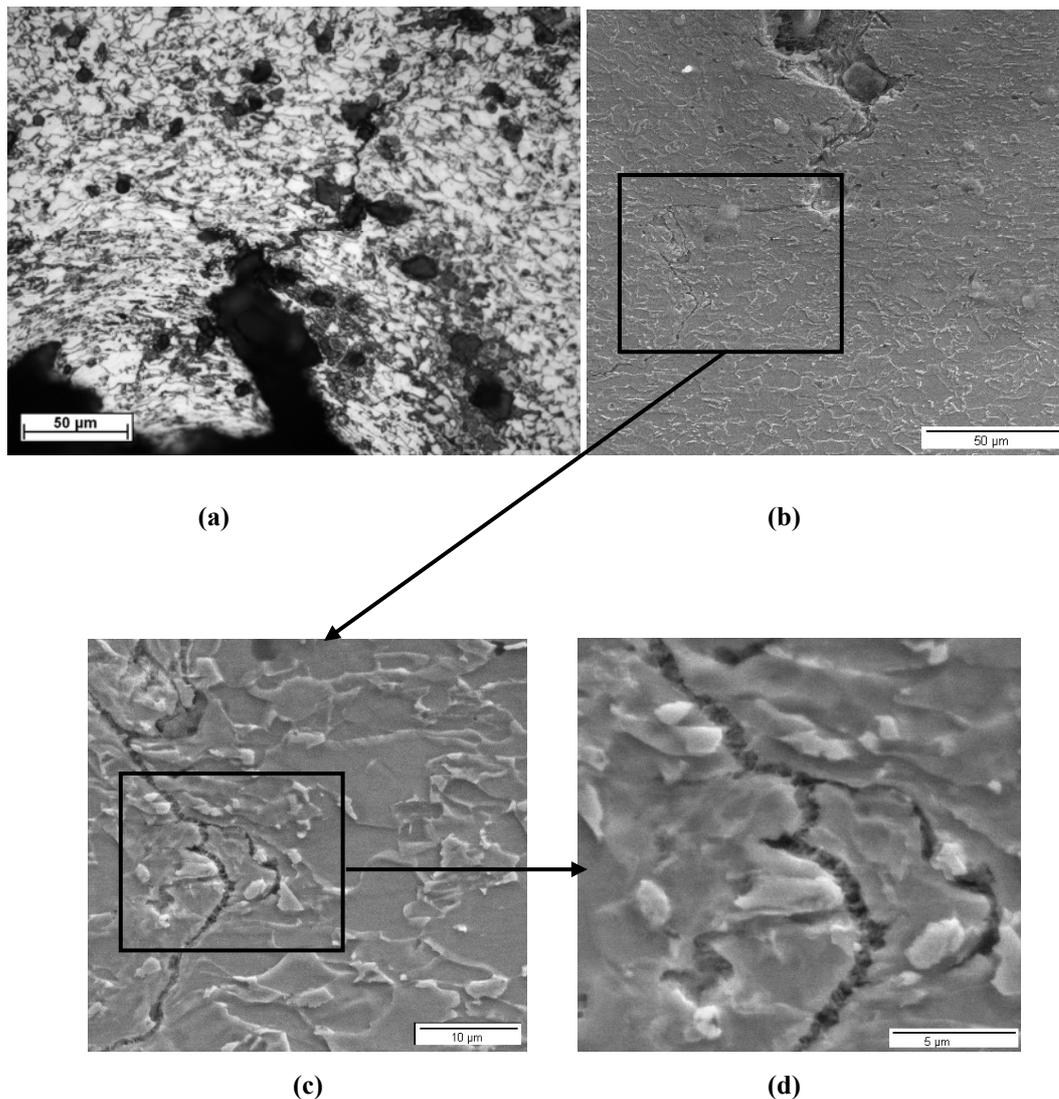
Na Figura 36 (a) foi analisado o corpo de prova B3 do aço B, sugerindo o crescimento de trinca através do coalescimento dos microvazios. Na Figura 36 (b) analisou-se por microscópio eletrônico de varredura a imagem da Figura 36 (a) e detalhadas em aumentos maiores em (c) e (d), onde é mostrada a propagação dúctil da trinca. Em ambas imagens observa-se muitas deformações na microestrutura que é composta de ferrita e de constituinte AM.

**Figura 36- Aço B, corpo de prova B3. Detalhes da propagação dúctil da trinca**

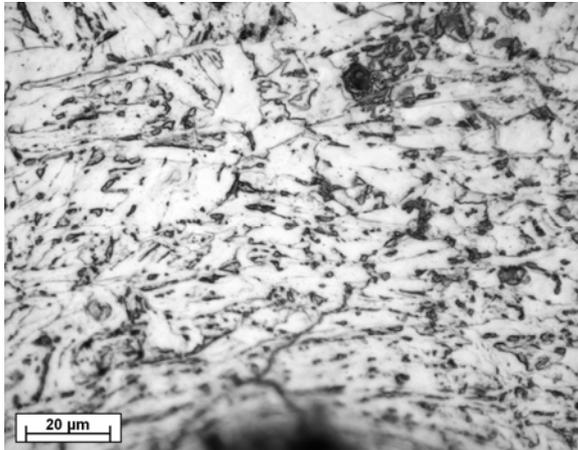
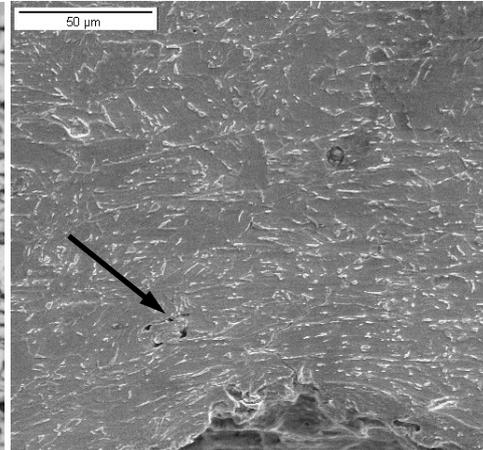
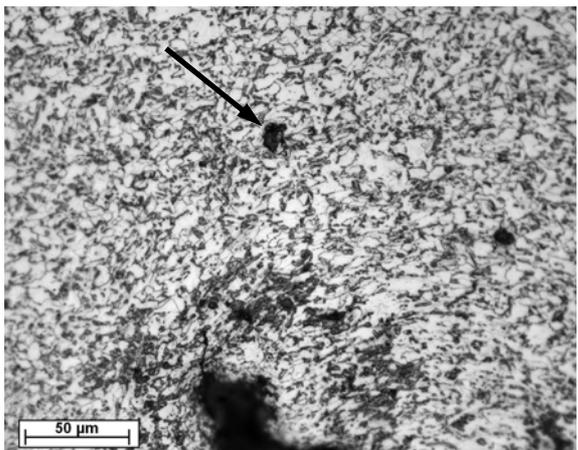
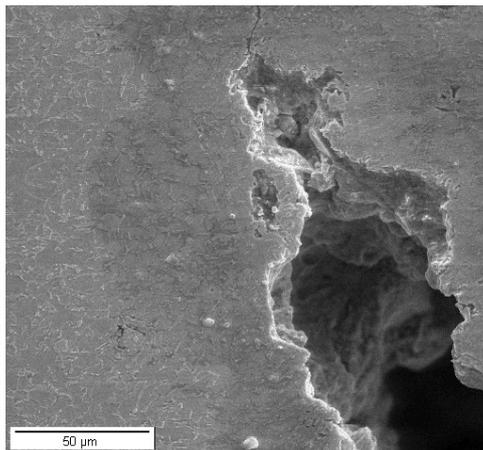
As imagens da Figura 37 completam as seqüências de imagens que foram realizadas para a caracterização das regiões em torno das trincas. Na Figura são mostradas imagens dos aço A, corpo de prova A5, e do aço B, corpo de prova B6, onde também pode ser observada a presença de microvazios indicados pelas setas

e as deformações ocorridas na microestrutura local que é composta de ferrita e de constituinte AM.

Figura 37-Imagens dos aços A e B, corpos de prova A5 e B6. Observam-se muitas deformações da microestrutura e a formação de vazios.
