5 Discussão

Efeito da microestrutura

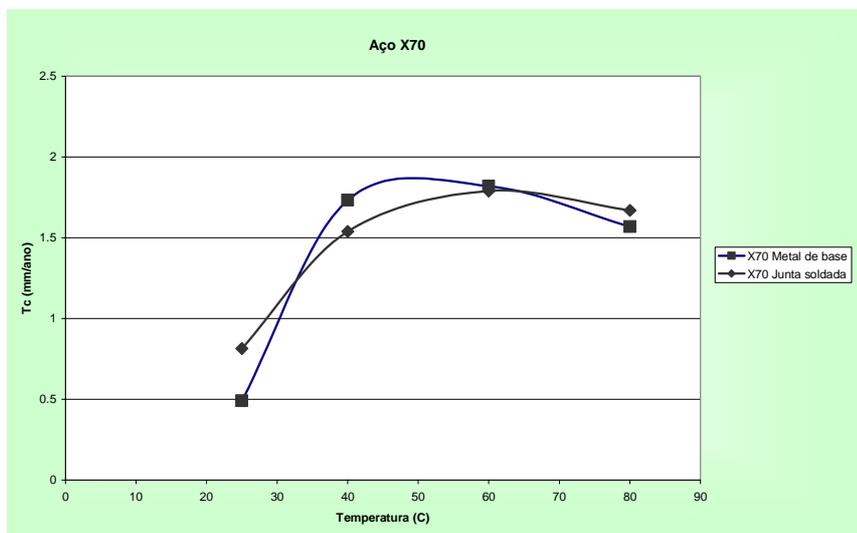
Figura 42: Taxas de corrosão para o aço X70 metal de base e junta soldada

A microestrutura dos aços influencia não só nas propriedades mecânicas dos metais, como também sua resistência à corrosão. Assim os aços API X70 com microestrutura ferrítica/perlítica apresentaram diminuição nas taxas de corrosão

para a temperatura de 80°C (Figura 42) na fase imersa. No caso, dos aços API X80 com microestrutura bainítica taxas de corrosão que aumentaram com a temperatura foram observadas (Figura 34).

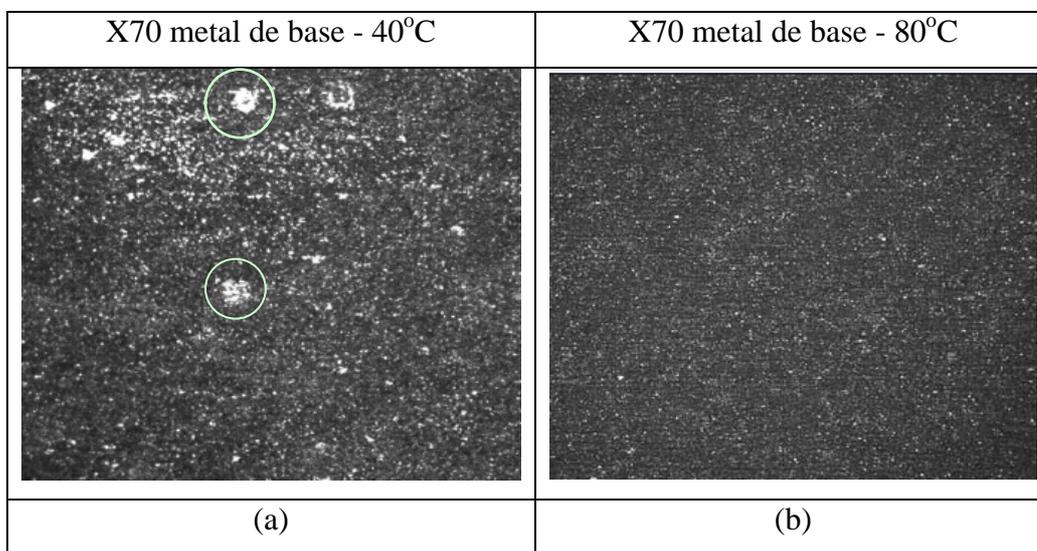
Figura 43: Imagens no microscópio óptico 50X para o aço X70 metal de base, a) 40°C e b) 80°C.

Na Figura 43 mostram-se as imagens do aço X70 metal de base para 40°C (Figura 43a) e a 80°C (Figura 43b), após da remoção do filme de FeCO_3 . Observou-se corrosão localizada (formação de pite) na de 40°C e corrosão uniforme na temperatura de 80°C. Muñoz e colaboradores ^[21] estudaram as taxas de corrosão do aço X70 em função da temperatura por perda de massa e observaram que a temperaturas baixas as taxas de corrosão aumentaram devido a continua formação dos íons Fe^{2+} . A medida que a temperatura foi aumentada a 60°C aproximadamente, a formação do filme de FeCO_3 formado foi mais aderente à superfície e protetor, assim as taxas de corrosão começaram a diminuir. Eles mostraram a morfologia do ataque por microscópio óptico e encontraram que nas temperaturas de 25°C a 65°C a corrosão foi localizada, já para 75°C a corrosão foi uniforme.

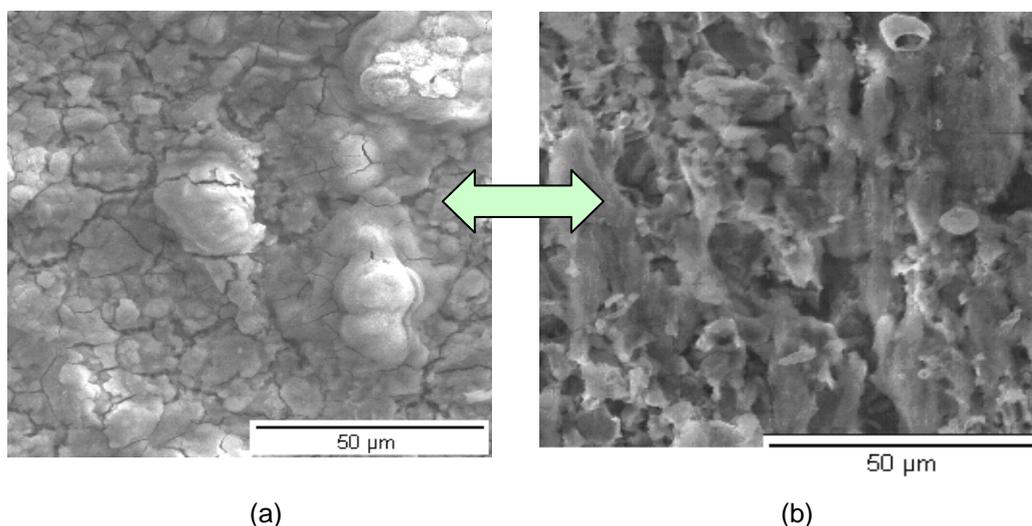
Figura 44: Imagens do microscópio eletrônico de varredura (MEV) 500X, para a aço X80 metal de base na temperatura de 60°C , obtidas em períodos diferentes (a) imagem após de 3 dias do ensaio (b) imagem após de 5 dias do ensaio,

Na Figura 44a, é mostrado o filme de FeCO_3 com 3 dias após o ensaio de imersão com o mesmo aspecto que as imagens da temperatura ambiente onde o filme de carbonato de ferro também foi identificado por difração de Raios-X. Quando o corpo de prova ficou no dessecador durante aproximadamente uma semana a morfologia do filme mudou como mostrado na Figura 44b para o mesmo aço e nas mesmas condições (X80, metal de base, 60°C). O que pode indicar que o filme não é estável no ar. É provável que em certos casos o filme de carbonato de ferro tenha-se descomposto impedindo a identificação durante a análise de Raios-X.

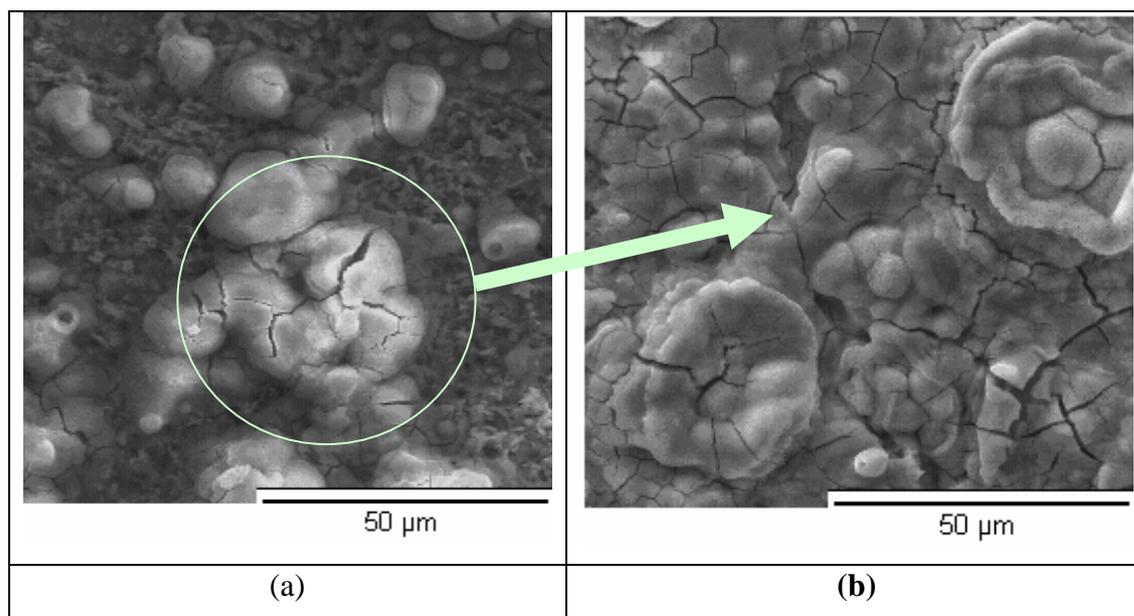
Figura 45: Imagem no MEV do aço X80 metal de base, a) 40°C e b) temperatura ambiente.

condições um filme com baixa cristalinidade é formado. A baixa cristalinidade dos cristais dificulta o análise de difração de Raios-X. A Figura 45 mostra a imagem do filme depositado sobre a superfície do metal a temperatura de 40°C, apesar da análise de Raio-X não ter identificado o filme de carbonato de ferro, este precipitado (Figura 45a) apresenta morfologia similar das imagens mostradas para a temperatura ambiente onde os análises de Raios-X, mostraram que este filme é o carbonato de ferro (Figura 45b).

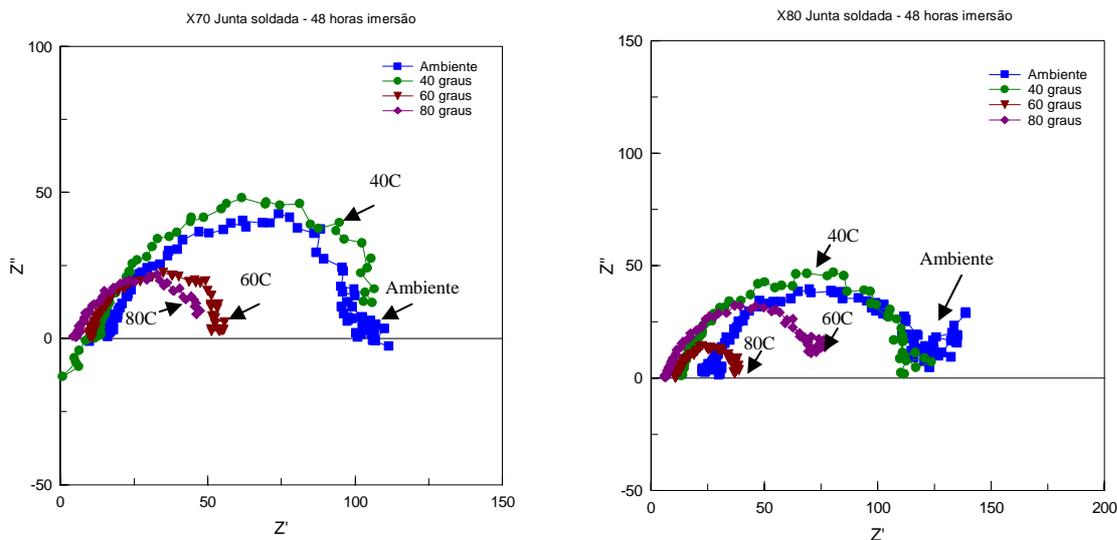
Figura 46: Gráficos de Nyquist dos aços X70 e X80 junta soldada em solução de 1%NaCl com borbulhamento de CO₂ (99,9%) em função da temperatura.

Da mesma forma, a Figura 46 mostra as impedâncias para os aços X70 e X80 junta soldada em função da temperatura onde o aumento no diâmetro do semicírculo é observado para a temperatura de 40°C, diminuindo gradualmente para 60°C e 80°C. Assim as taxas de precipitação do filme a 40°C foram mais rápidas que as taxas de difusão das espécies da superfície do metal para o volume da solução se comparadas com as temperaturas maiores. Apesar deste fenômeno, os gráficos de Nyquist (Figura 41c e 41d), para a temperatura de 40°C indicam a

diminuição do diâmetro do semicírculo com o tempo de imersão. Assim, a aceleração da taxa de precipitação do carbonato de ferro observada na Figura 46 não é o suficientemente rápido para mitigar o processo corrosivo. Para o caso do metal de base os gráficos de Nyquist indicam a diminuição do diâmetro do semicírculo. Esta diminuição com o aumento da temperatura indica que existe uma aceleração das reações eletroquímicas na superfície sendo estas mais rápidas do que a precipitação do filme.

Nos gráficos de Nyquist pode ser claramente observado que os pontos a baixas frequências são desviados do comportamento ideal do semicírculo. Este desvio é sugerido estar relacionado com mudanças na superfície dos metais durante as medidas indicando a ocorrência de um processo contínuo de dissolução. Outra possível razão pode ser atribuída à dispersão de frequência discutida por Cole e Cole ^[38] o qual é causado pela variação na espessura do filme, heterogeneidades e rugosidades na superfície.

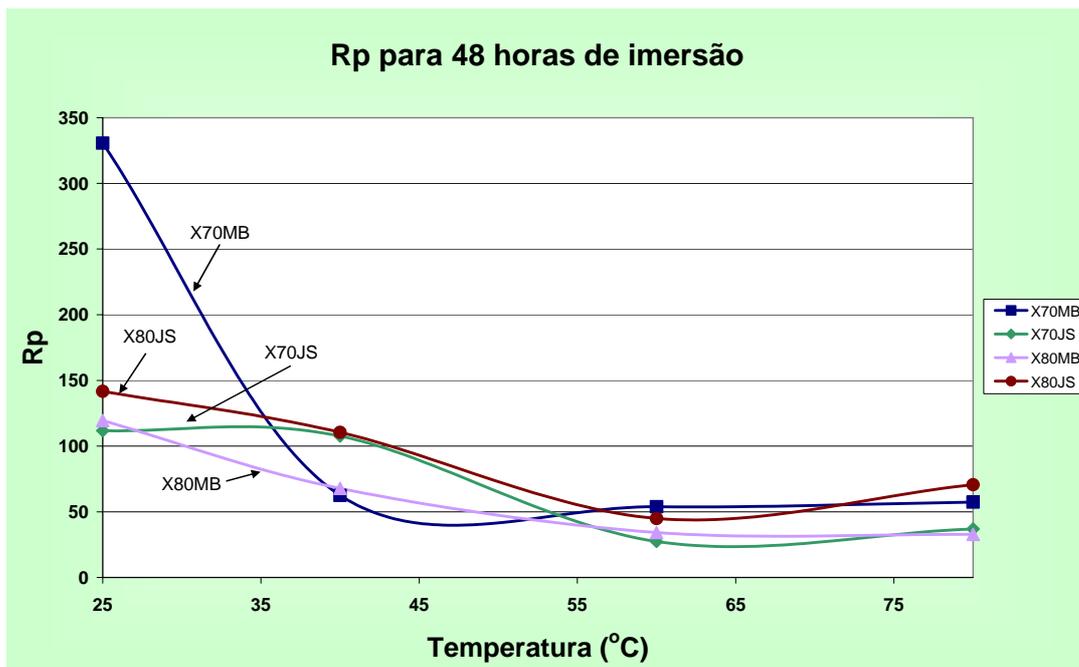
Figura 47: Curvas da resistência à polarização dos aços X70 e X80 metal de base e junta soldada em função da temperatura com 48 horas de imersão.

A Figura 47 mostra a diminuição do Rp para os dois aços X70 e X80 metal de base e junta soldada em 48 horas de imersão. Inicialmente se pode observar a diminuição dos valores de Rp com a temperatura até 60°C mantendo-se quase constante entre 60 °C e 80°C. Outra observação importante é que o metal com maior resistência foi o aço X70 metal de base na temperatura ambiente diminuindo rapidamente a 40°C.
