### Abordagem Experimental e seus Resultados

### Preparação e Instrumentação dos Espécimes Tubulares

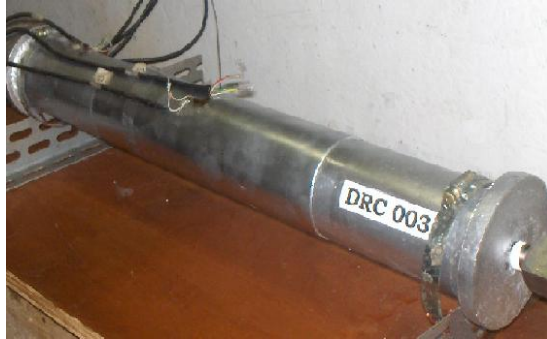
A pressão é proporcionada por uma bomba de embolo Haskel NS-110 acionada por ar comprimido. A vazão do líquido da bomba é controlada por uma válvula manual que regula a entrada de ar. As pressões da entrada de ar e saída de água são medidas por manômetros tipo Bourdon. Esta última é também medida por um transdutor de pressão. A figura 5.6 mostra o sistema de pressão.

a) Esquema do sistema de pressão.

b) Bomba de embolo.

c) Espécime pressurizado.

Figura 5.6 - Sistema de pressão.

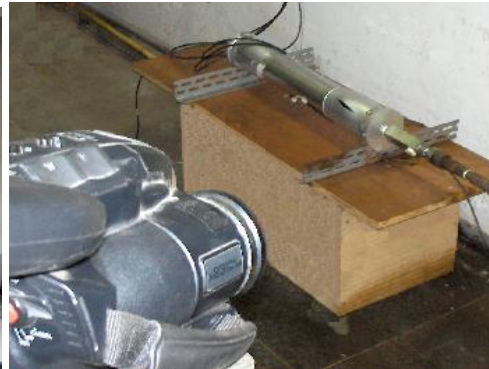
O sistema de aquisição de dados permite ler pressões, variações de volume e deformações em função do tempo. O sistema é formado por um módulo condicionador de 16 entradas analógicas, marca Lynx Tecnologia Eletrônica AI-2160. Os sinais digitais são salvos em um computador com plataforma Windows XP. O módulo permite a conexão de sinais provenientes de sensores de ponte para as leituras dos extensômetros elétricos e do transdutor de pressão e sinais de sensores de posição para a leitura do volume. O transdutor trabalha com uma fonte de tensão própria, marca Goldstar DC Power Supply GP-430 3D. Adiciona-se uma câmara de vídeo para reconhecer o tipo de falha que se apresenta no espécime, como se mostra na figura 5.7.

a) Esquema do sistema de aquisição de dados.

b) Modulo condicionador.

c) Câmera de vídeo.

Figura 5.7 - Sistema de aquisição de dados.

A montagem dos extensômetros é de  $\frac{1}{4}$  de ponte com três fios e usa-se uma tensão de excitação de 5 volts. A frequência de aquisição de dados foi fixada em 1Hz para cada sinal aquisitado. A taxa de pressurização inicial foi em torno de 10 bar/minuto, de forma que o tempo de duração dos ensaios ficou em torno de 20 minutos por espécime. Assim, podem-se ter curvas de sinais de mais de mil pontos.

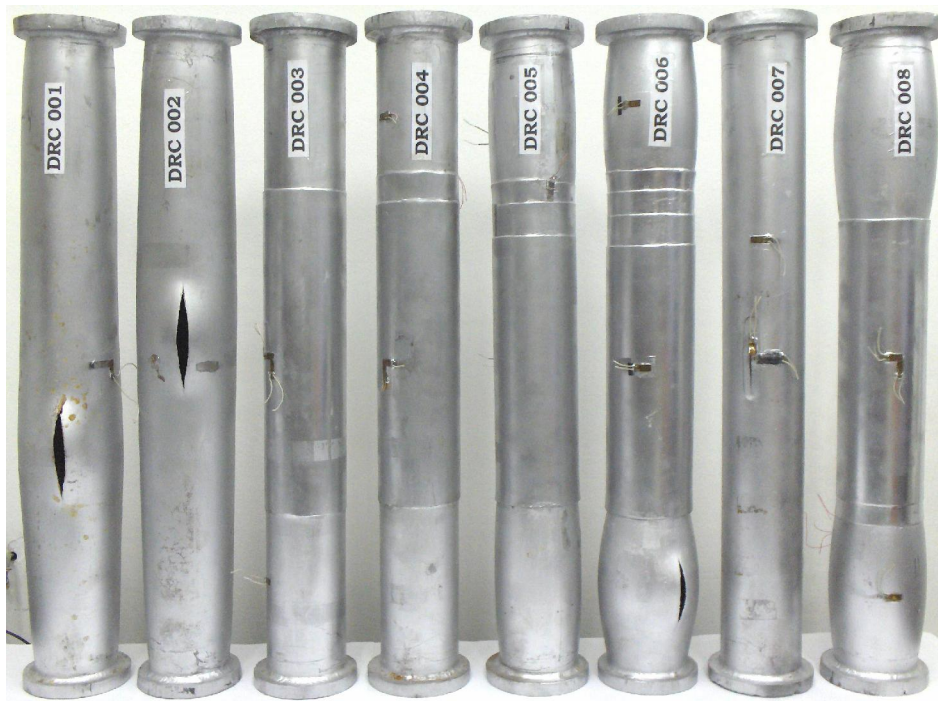
Figura 5.8 - Espécimes testados.

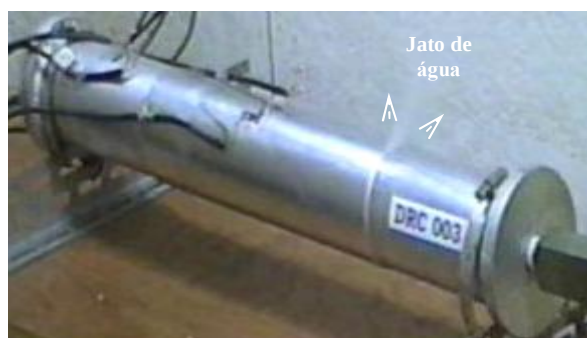
Na figura 5.12 se pode ver o instante em que acontece o vazamento na forma de jato de água, o qual é muito fino, dificultando sua visualização.

Figura 5.12 - Vazamento no espécime de uma camada no reparo.

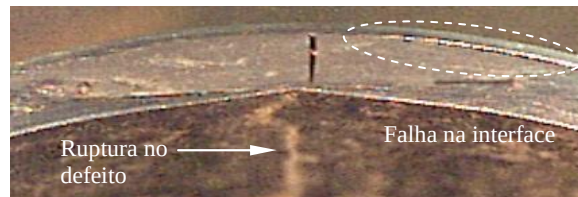
O vazamento acontece porque a parede do duto rompe na região do defeito. O líquido pressurizado sai pela fissura do duto (como se pode ver na figura 5.13)

provocando a falha na interface do adesivo e a chapa metálica (podendo ser também na interface duto-adesivo) até o extremo do reparo por onde se pode ver o vazamento. A falha na interface metal-adesivo é devido à tensão normal que a água pressurizada provoca em todas as direções originando uma tensão trativa na interface, tensão para a qual o adesivo não foi projetado. Então, este tipo de reparo não é bom para dutos que apresentem vazamentos.

Figura 5.13 - Ruptura do espécime de uma camada.

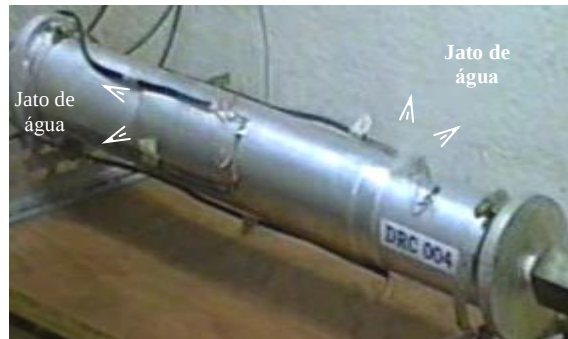
Na figura 5.15 se pode ver o instante no que acontece o vazamento na forma de jato de água, pelos dois extremos do reparo. O mecanismo de falha é o mesmo apresentado no espécime anterior.

Figura 5.15 - Vazamento no espécime de duas camadas no reparo.

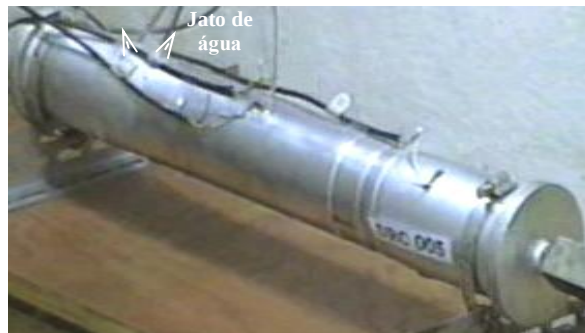
Na figura 5.17 se pode ver o instante no que acontece o vazamento na forma de jato de água, pelos dois extremos do reparo. O mecanismo de falha é mesmo apresentado no espécime anterior.

Figura 5.17 - Vazamento no espécime de três camadas no reparo.
