6 Instrumentação e Monitoramento

6.1.Instrumentos Instalados

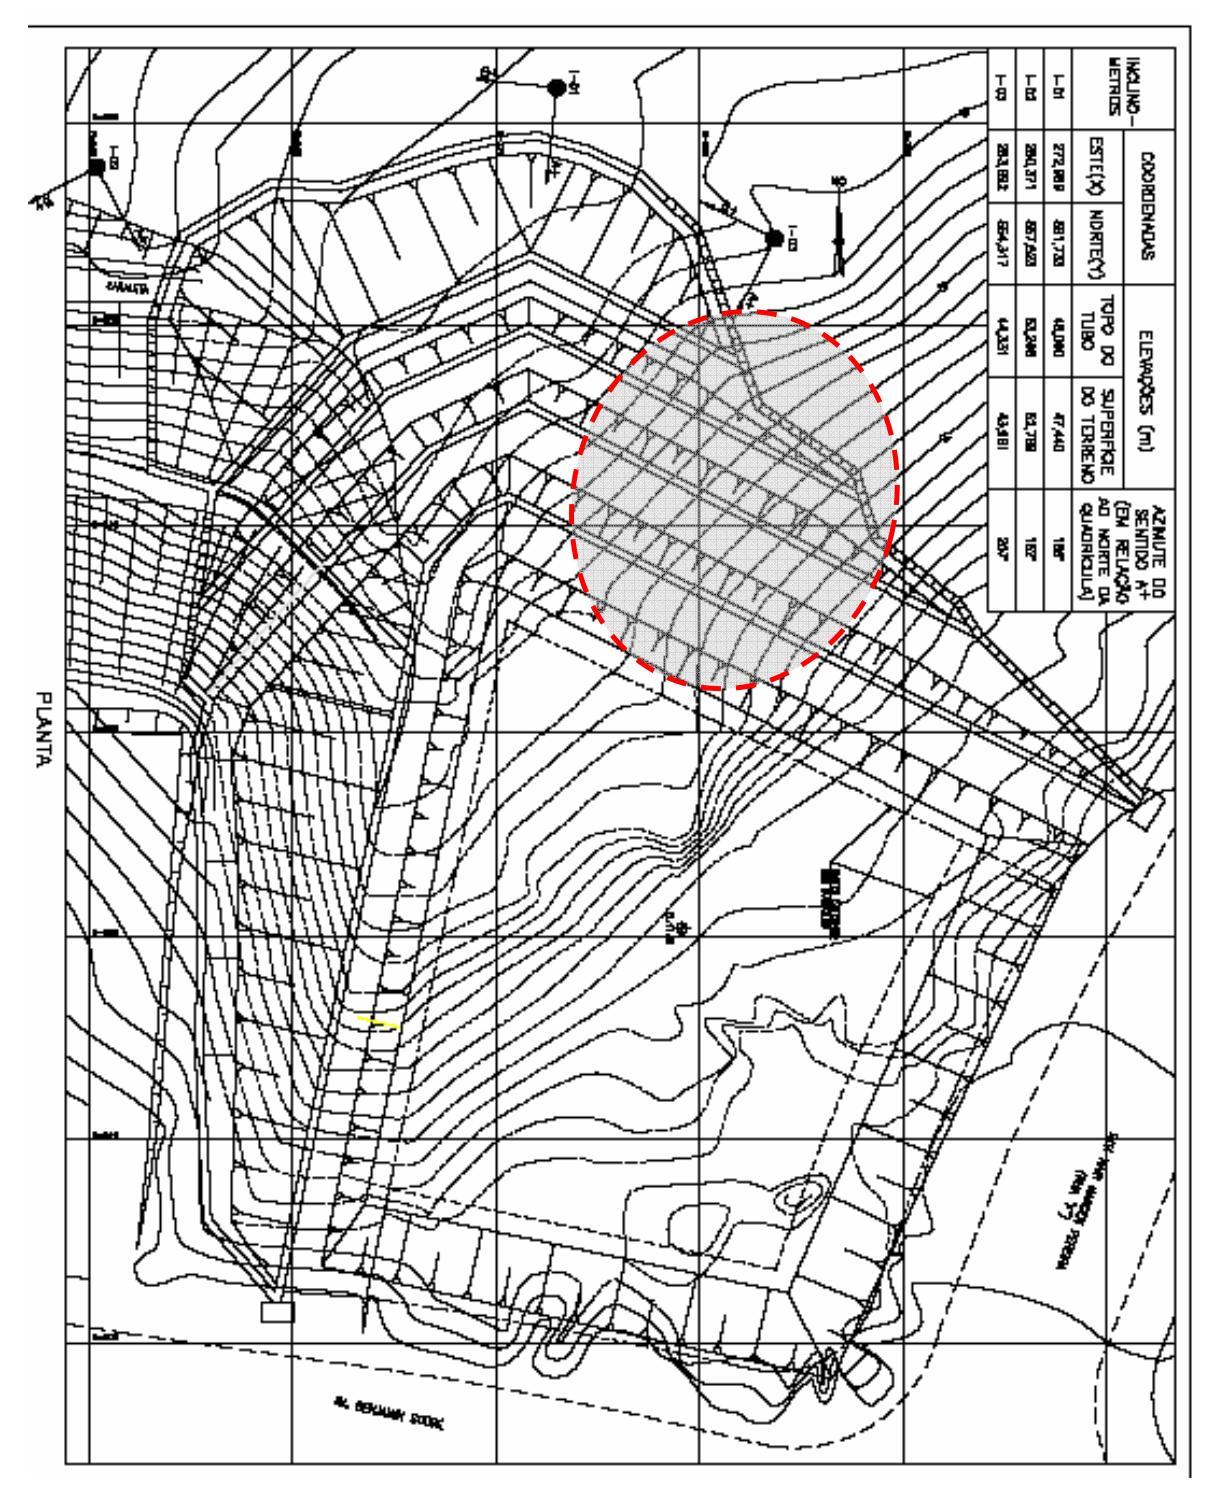
Figura 118 - Localização da região de instrumentação.

Foi selecionada uma região da encosta para a instalação dos grampos instrumentados com extensômetros e *tell-tales*. A região está apresentada na Figura 118. Nesta região diversas ações foram realizadas com o objetivo de estudar o comportamento da encosta:

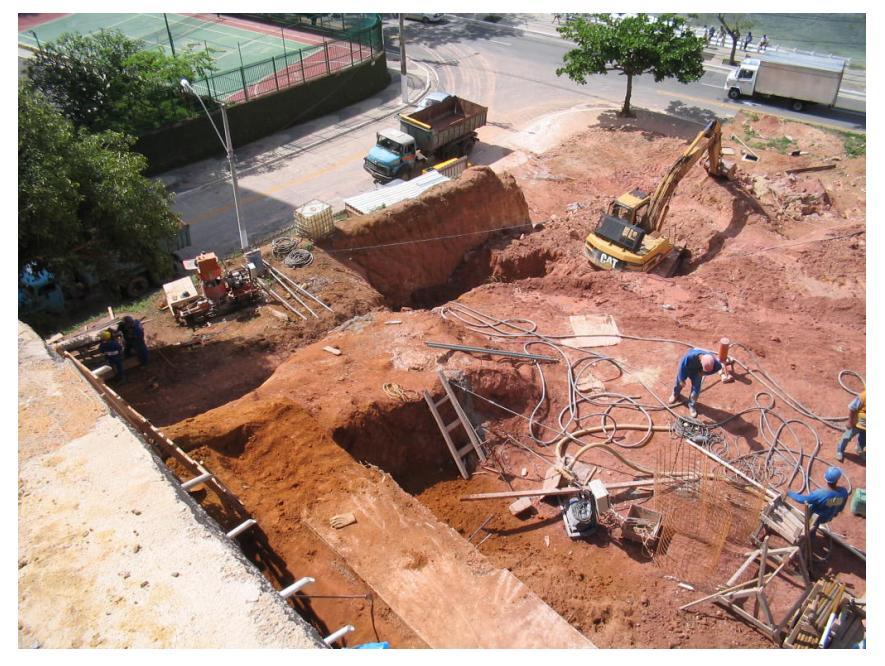
Figura 121 - Vista superior do talude com escavação em nichos

A escolha foi por uma escavação em nichos. Com esse tipo de escavação, o efeito do desconfinamento dos materiais seria minimizado (Figura 121). Após esta modificação não foram registradas novas ocorrências de aumento súbito de cargas nos grampos instrumentados.

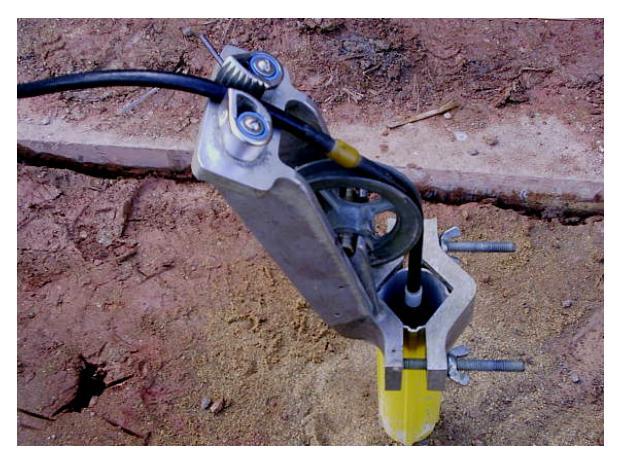
Figura 122 - Inserção do inclinômetro para monitoramento dos deslocamentos horizontais (Nunes et al., 2006)

O torpedo padrão de 25 mm de diâmetro é do tipo deslizante e percorre o tubo de baixo para cima. O sensor é guiado por pequenas rodas que garantem o alinhamento do instrumento no centro do tubo (Figura 122). Os deslocamentos são calculados através da equação:

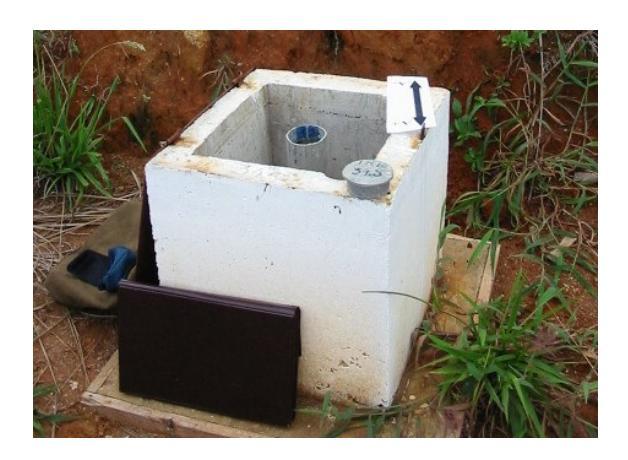
Figura 123 - Caixa de proteção e tampa do tubo de acesso do inclinômetro (Nunes et al., 2006)

Os inclinômetros são equipamentos robustos e raramente sofrem perturbações do meio no qual são inseridos. Entretanto, alguns cuidados foram tomados para evitar o vandalismo dos tubos de acesso: (i) colocação de tampa na extremidade do tubo de acesso; (ii) construção de uma caixa de proteção chaveada no entorno do tubo (Figura 123) e (iii) atenção na execução das perfurações subhorizontais dos grampos para evitar os danos nos tubos verticais dos inclinômetros.

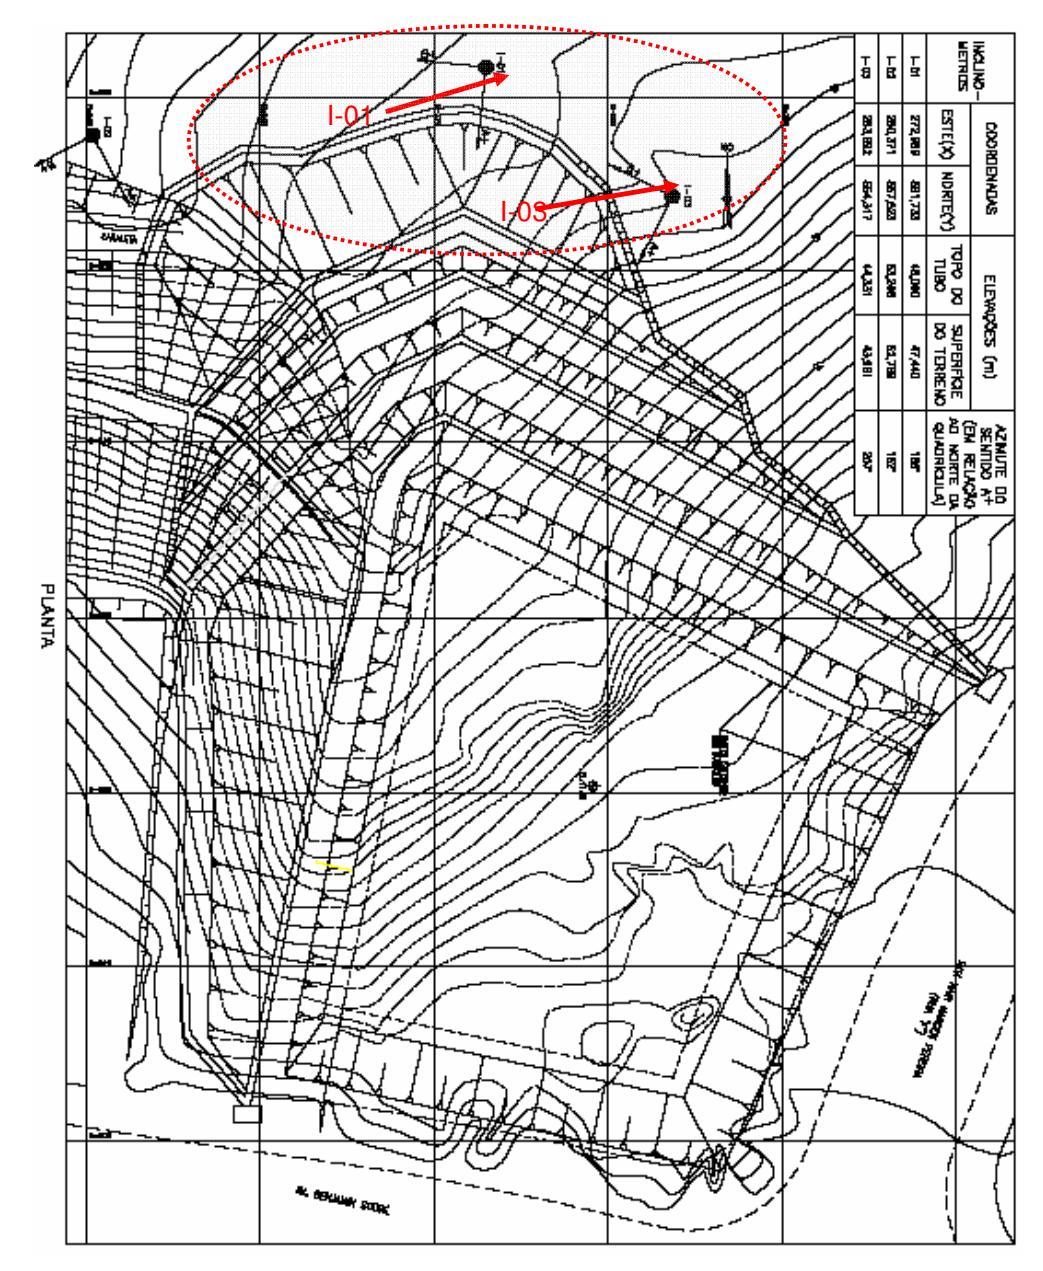
Figura 124 - Localização dos Inclinômetros na Encosta do Museu II.

Foram instalados 03 inclinômetros para acompanhar as deformações horizontais em profundidade durante a execução da escavação. Os inclinômetros situaram-se no alto da encosta, nas proximidades da confluência das paredes direita e do fundo da escavação no Morro do Palácio. A Figura 124 mostra, esquematicamente, a locação dos furos e destaca os inclinômetros que foram utilizados nesta pesquisa.

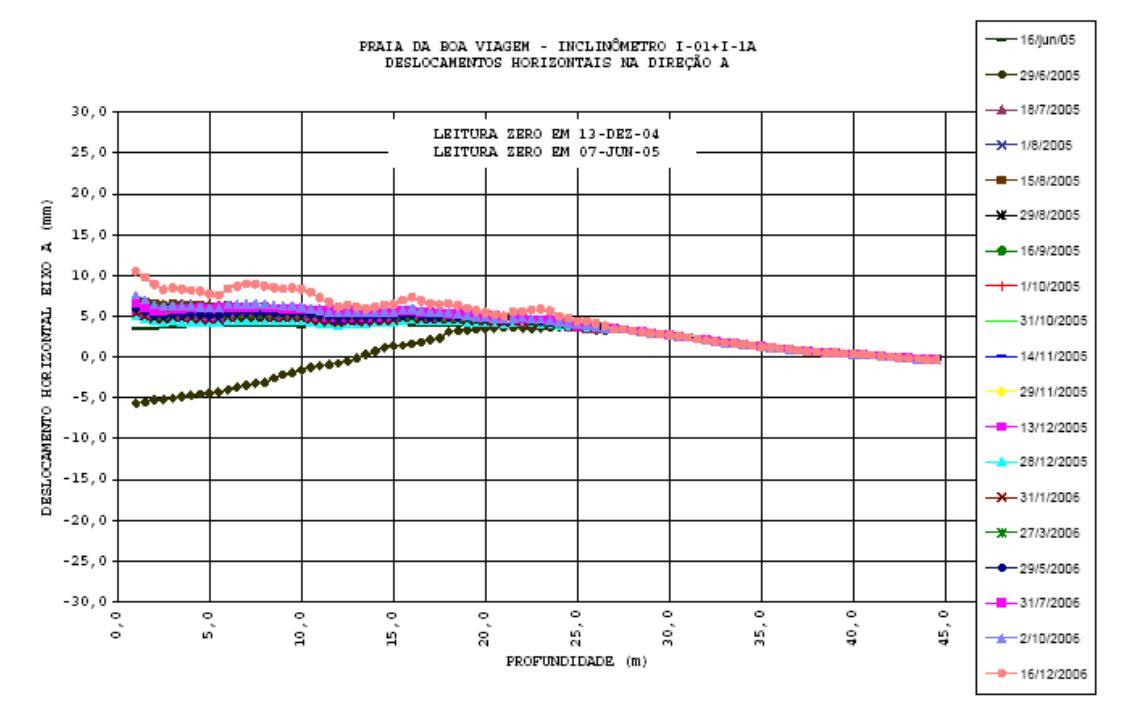
Figura 126 – Deslocamentos horizontais registrados pelo Inclinômetro I-01 - Direção A (Geoprojetos, 2007).

(A e B), conforme representado na Figura 125. A Figura 126 e na Figura 127 apresentam os resultados do inclinômetro I-01 referentes à direção A e B, respectivamente.

A análise dos dados referentes ao inclinômetro I-01 levou em consideração esta nova referência. Na Figura 126 é possível notar que uma das leituras do inclinômetro é bastante diferente das outras.

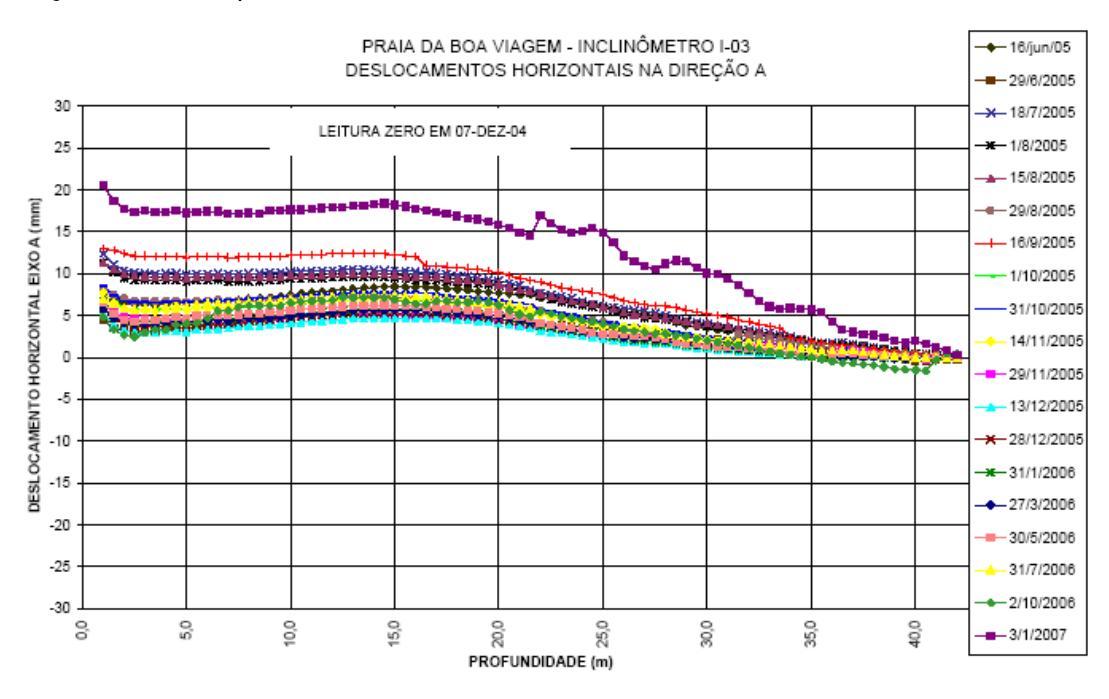
Figura 128 - Deslocamentos horizontais registrados pelo Inclinômetro I-03 - Direção A (Geoprojetos, 2007).

Os dados referentes ao inclinômetro I-03 também foram utilizados nas análises. A Figura 128 e Figura 129 apresentam os resultados obtidos para as direções A e B, respectivamente.

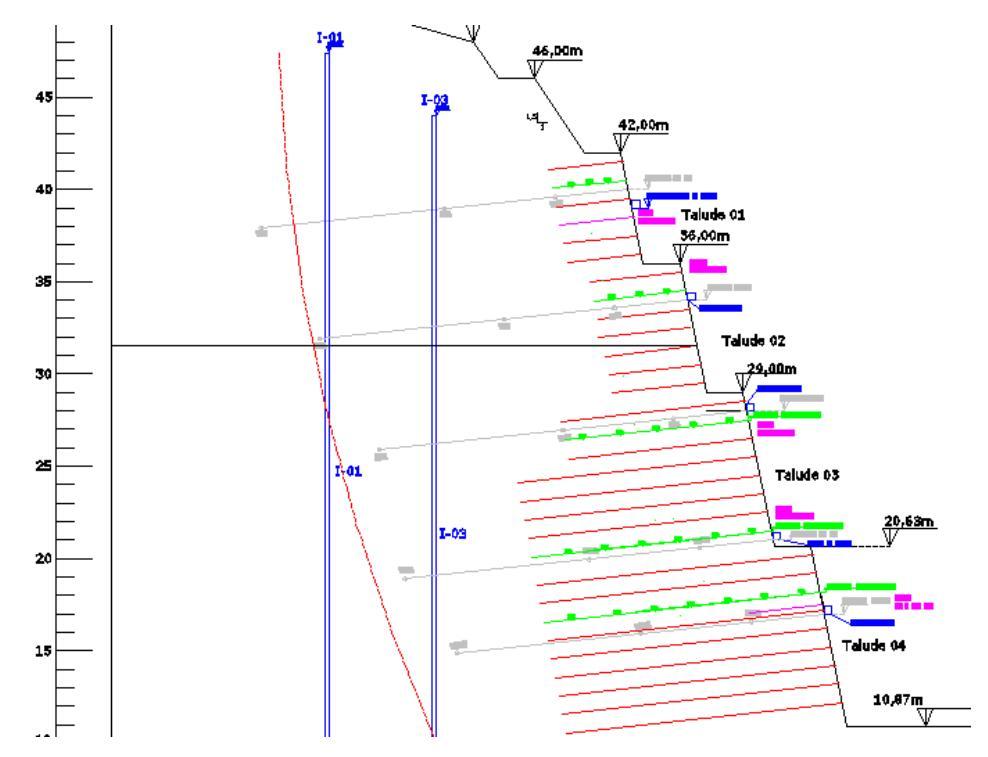
Figura 130 - Determinação da linha de deslocamentos com base nas informações dos inclinômetros

A análise dos relatórios de inclinometria permitiu a obtenção de uma linha de deslocamentos para o talude. Esta linha está associada a cota onde os inclinômetros iniciam a movimentação em relação a linha de instalação (Figura 130).

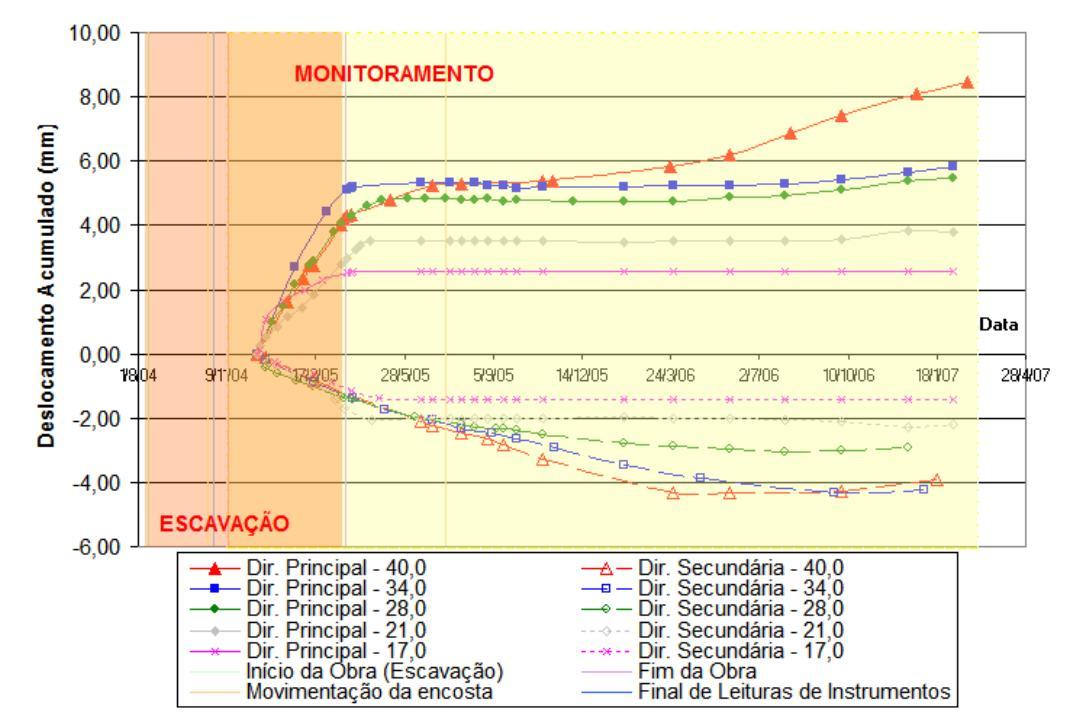
Figura 131 - Evolução dos deslocamentos horizontais para as cotas 17, 21, 28, 34 e 40m - I-01

A Figura 131 resume a evolução dos deslocamentos horizontais para as cotas 17, 21, 28, 34 e 40m. São também indicados os períodos correspondentes às fases de escavação e de monitoramento. Vale ressaltar que o monitoramento das fases de implantação da obra foi realizada até janeiro de 2007. Nota-se que os deslocamentos são maiores no período de escavação, fato coerente com a natureza dos serviços. Existe uma tendência de estabilização dos deslocamentos após o final da escavação.

No entanto para algumas cotas, especialmente a 40,0m na direção principal, é possível verificar um aumento dos deslocamentos mesmo após o término das escavações. Este fato foi identificado pelas movimentações nos inclinômetros e está destacado na Figura 131.

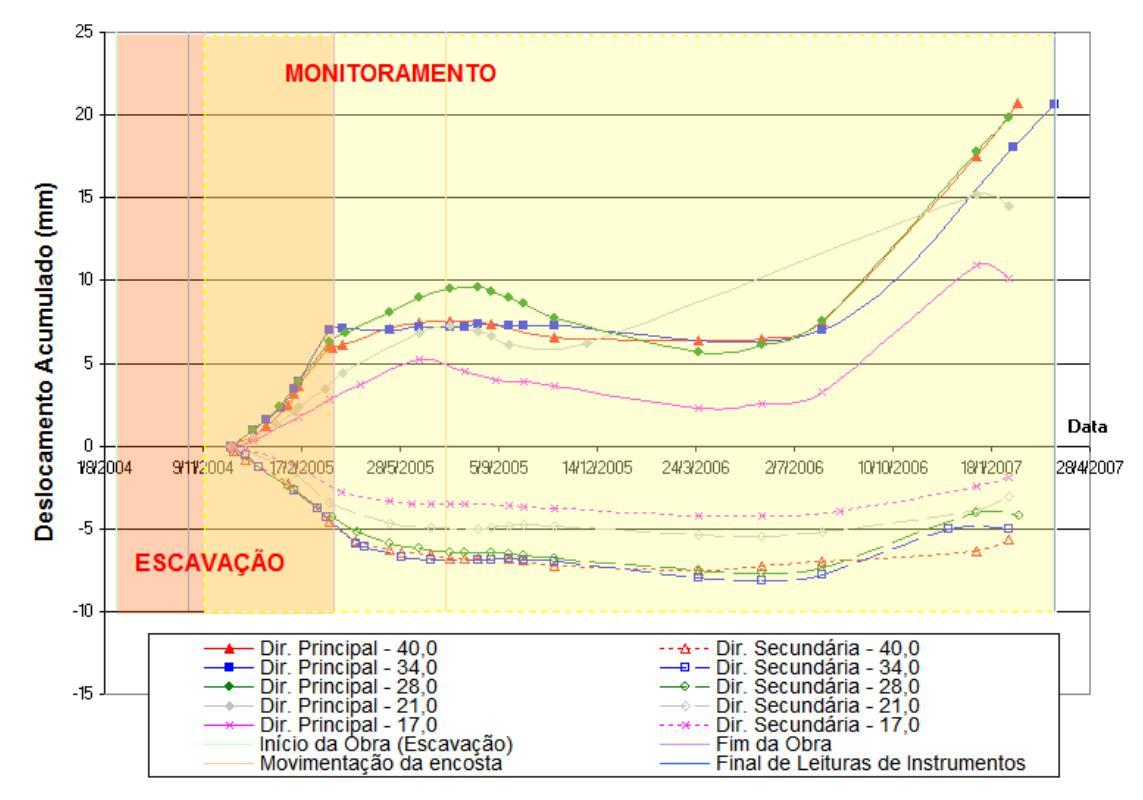
Figura 132 – Evolução dos deslocamentos horizontais para as cotas 17, 21, 28, 34 e 40m - I-03

O mesmo tratamento de dados foi realizado para o inclinômetro I-03. A Figura 132 mostra a evolução dos deslocamentos horizontais e a divisão do período total em escavação e monitoramento.

Diferente do que foi observado no I-01, não foi possível notar uma estabilização dos deslocamentos imediatamente após o período de escavação. Os deslocamentos aumentaram e depois diminuíram, configurando um período oscilatório de medições. No entanto, após o dia 24/03/06 essa tendência se inverteu e são observados grandes deslocamentos horizontais para as cotas analisadas. Este comportamento não está de acordo com o esperado e será analisado posteriormente em conjunto com os outros instrumentos disponíveis na encosta.

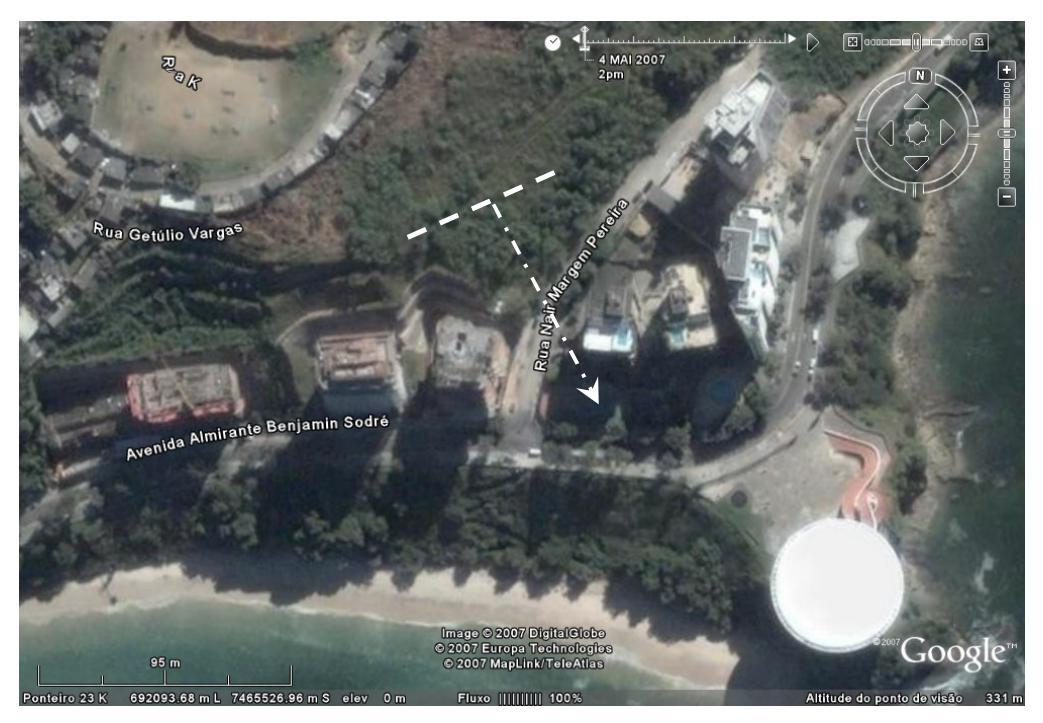
Figura 133 - Localização do plano de falhas em relação ao deslocamento observado pelo Inclinômetro 03 (Google Earth, 2007).

Gomes Silva (2006) mostrou que existe um plano de falhas em uma direção perpendicular ao deslocamento registrados pelo I-03 (Figura 133). A movimentação deste plano de falhas é uma provável explicação para este comportamento anômalo. Os dados aqui obtidos serão comparados com dados de outros instrumentos.

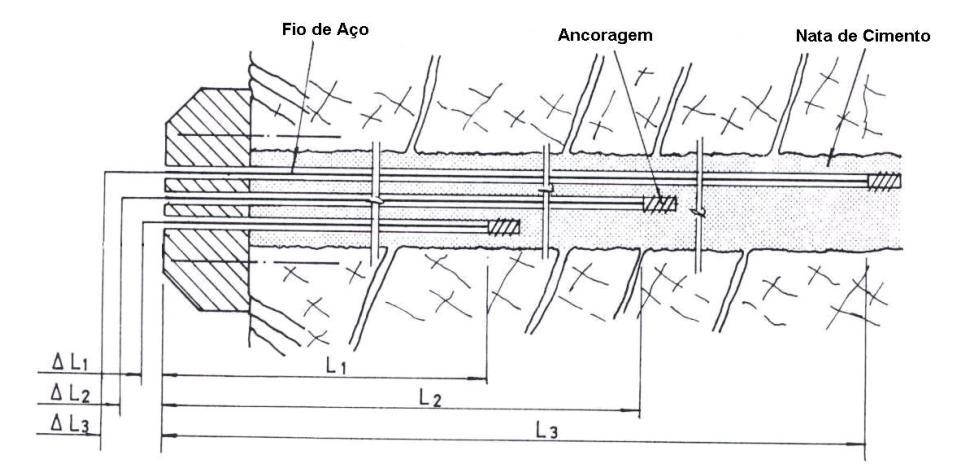
Figura 134 - Esquema do conjunto de três *tell tales* de comprimentos diversos em um único furo (Nunes et al, 2006).

Os tell tales foram instalados em furos de mesmo diâmetro dos furos dos grampos. O comprimento do furo ultrapassou a posição das superfícies potenciais de ruptura do talude, indicadas nas análises de equilíbrio limite. A Figura 134 apresenta o esquema de um conjunto de 3 *tell tales* instalados em um único furo de 100mm de diâmetro, com comprimentos variados e garantidos pelas ancoragens das extremidades. Observa-se que o furo foi completamente preenchido com calda de cimento para fixação dos tubos de PVC. A calda possuía um fator água/cimento de 0,5, igual à empregada para execução dos grampos. Ressalta-se que os fios de aço permanecem livres no interior dos tubos.

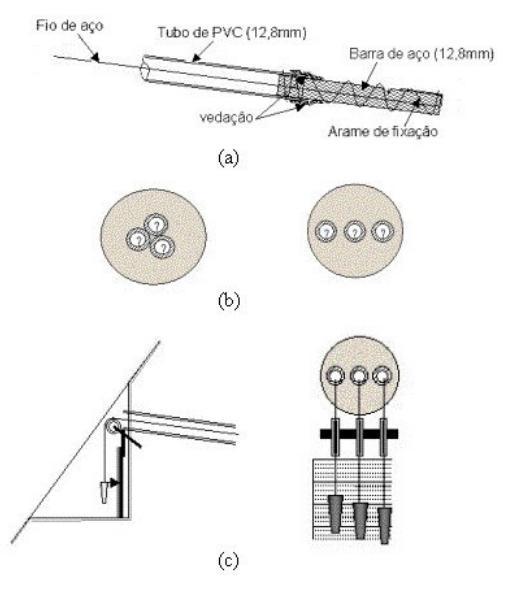
Figura 135 – Esquema de 3 *tell tales* em furo: (a) Extremidade fixa de 1 fio; (b) Seção transversal dos fios ao longo e na saída do furo; (c) Vistas lateral e frontal da extremidade livre dos fios (Nunes et al, 2006).

O detalhe da fixação do fio em barra de aço e a sua ancoragem no furo são indicados na Figura 135a. A barra é inserida na extremidade do tubo de PVC, responsável pela minimização do atrito e proteção do fio de pesca. O tubo de PVC de diâmetro nominal de 12,7mm (1/2") tem o mesmo comprimento do fio de pesca e sua extremidade atinge a face do talude. A Figura 135b indica o posicionamento dos 3 tubos com os fios na saída do furo. Nas extremidades externas dos fios foram acoplados pesos metálicos de 0,5 a 1,0 kgf com a função de garantir a tensão dos fios de *tell tales* (Figura 135c).

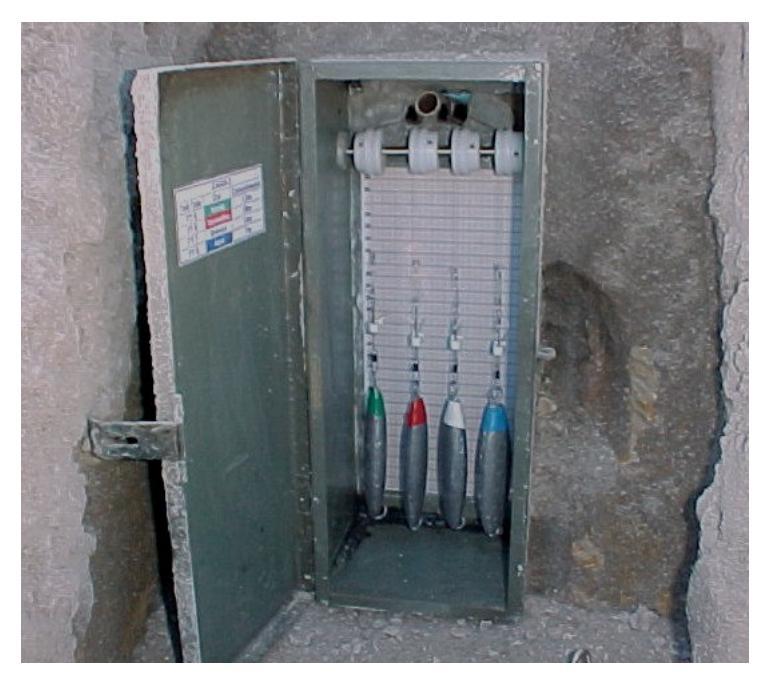
Figura 136 - Conjunto de tell tales na caixa metálica (Lima, 2007).

É recomendável a construção de uma caixa protetora para as extremidades externas dos *tell tales*. Esta caixa pode servir como anteparo para a escala milimetrada onde são realizadas as medidas. A Figura 136 ilustra o conjunto formado por quatro *tell tales* na caixa de leitura metálica construída neste projeto. Observa-se a escala em mm no fundo da caixa e as pequenas agulhas indicadoras da progressão dos deslocamentos horizontais. Ressalta-se que as roldanas de encaminhamento dos fios devem ser confeccionadas em material resistente à corrosão e livres de atrito para não restringir o movimento. Um detalhe importante é a fixação das roldanas na haste de suporte, para impedir movimentos laterais que possam perturbar as medições dos *tell tales* vizinhos. Os *tell tales* são medidores mecânicos de baixo custo, robustos, imunes a oscilações elétricas e térmicas e de fácil montagem e operação. Entretanto, apresentam resolução limitada a 0,5mm em função da escala milimétrica utilizada.

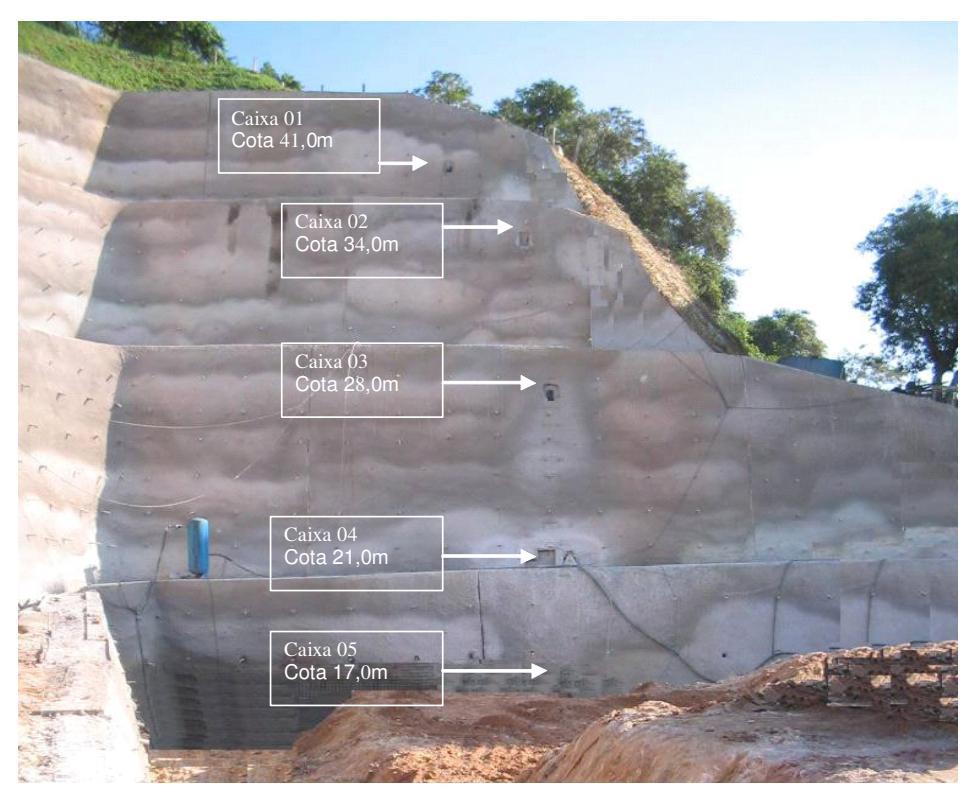
Figura 137 - Posicionamento das caixas de tell tale na encosta.

Os *tell-tales* foram posicionados em pontos localizados entre os grampos instrumentados. A posição das cinco caixas de alongâmetros pode ser vista na Figura 137. A Tabela 5 fornece um resumo do projeto de instrumentação por *tell tales*.

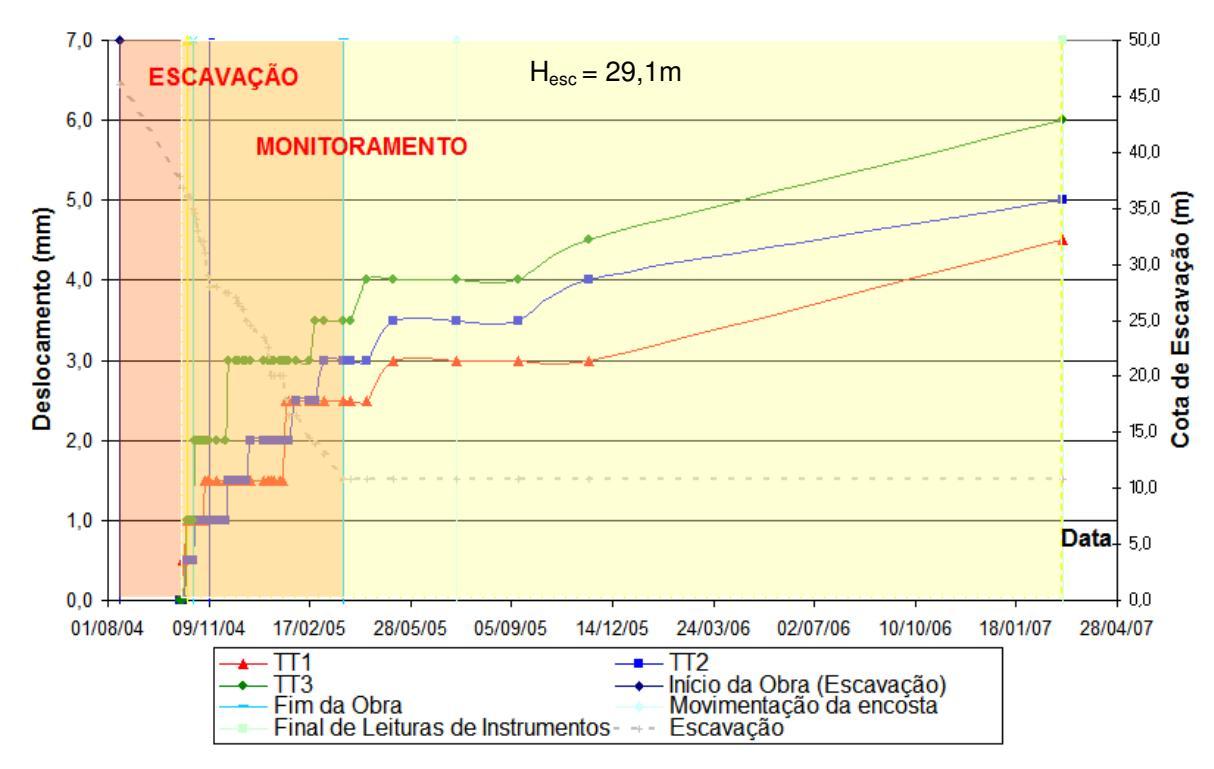
Figura 140 - Deslocamentos dos *tell tales* (caixa 01) em função da evolução da escavação para a cota 40m.

A Figura 140 apresenta a comparação entre as leituras dos *tell tales* e o avanço da escavação do talude para a cota 40,0m (caixa 01), em função das etapas da obra: escavação e monitoramento.

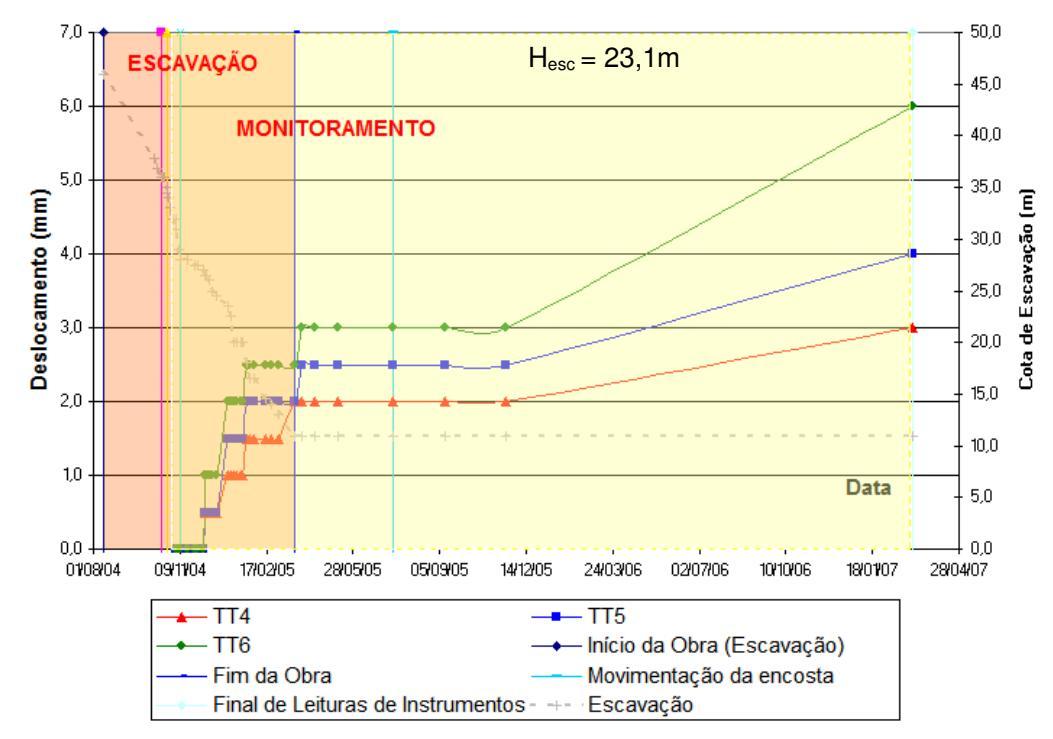
Figura 143 - Leituras dos *tell tales* (Cx 02) em função da evolução da escavação Cota 34m.

Os deslocamentos obtidos pelas leituras dos *tell tales* na caixa 02 (cota 34m) também foram analisados em função da etapa da obra e do avanço da escavação (Figura 143). Para este caso os deslocamentos estabilizaram imediatamente após o termino da escavação. Por outro lado, as leituras realizadas após dois anos do término da obra mostram novamente um aumento de 50% durante este período. A magnitude dessas leituras pode ser atribuída ao não controle topográfico da caixa de instrumentação.

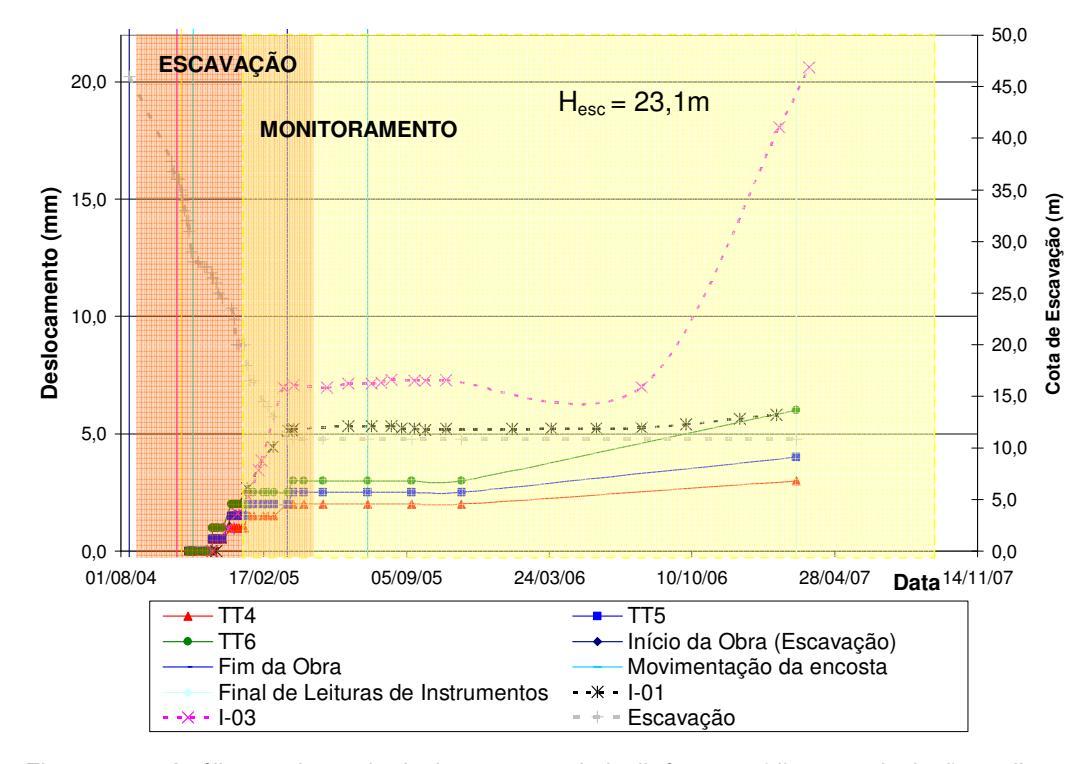
Figura 144 - Análise conjunta de deslocamentos de inclinômetros (direção principal) e *tell tales* (Cx 02) Cota 34m

Os dados obtidos pelos *tell tales* da caixa 02 foram analisados conjuntamente com as leituras dos inclinômetros para a cota 34m (Figura 144). O I-01 comportou-se de forma similar aos *tell tales*. Tal como foi observado para a cota 40m, o I-03 apresentou comportamento bastante similar ao conjunto de instrumentos restantes até o final do ano de 2006. Após esta data, os deslocamentos foram significativos. Não existiam no campo sinais de movimentação de tal magnitude.

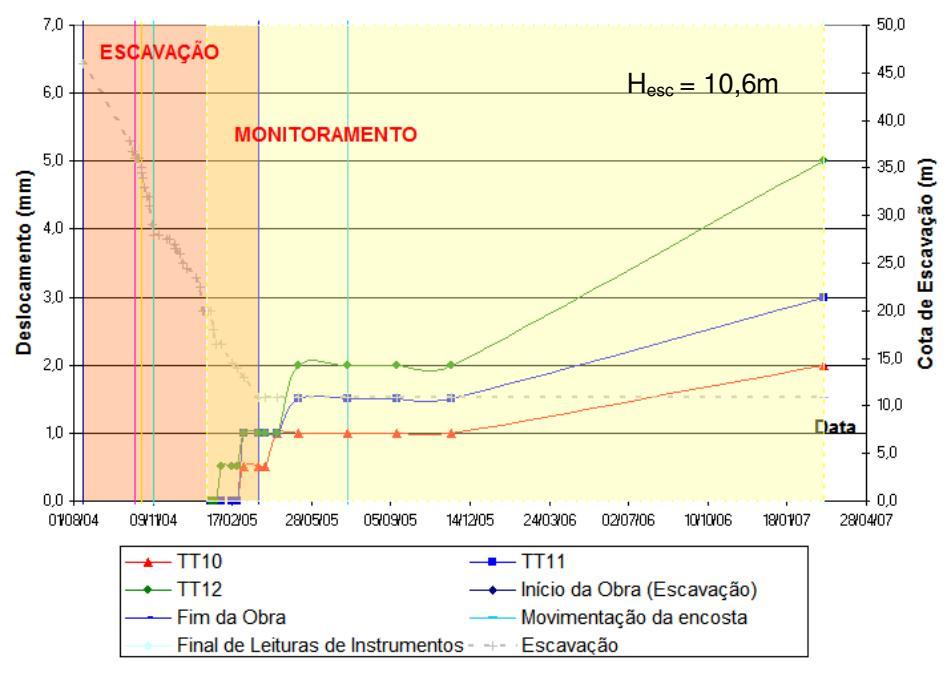
Figura 147 - Deslocamentos dos tell tales (caixa 04) em função da evolução da escavação Cota 21m.

A caixa 04 possui 03 *tell tales* e está localizada na cota 21m. A Figura 147 apresenta os resultados obtidos para este conjunto de instrumentos. O comportamento é similar ao observado nos outros instrumentos já analisados.

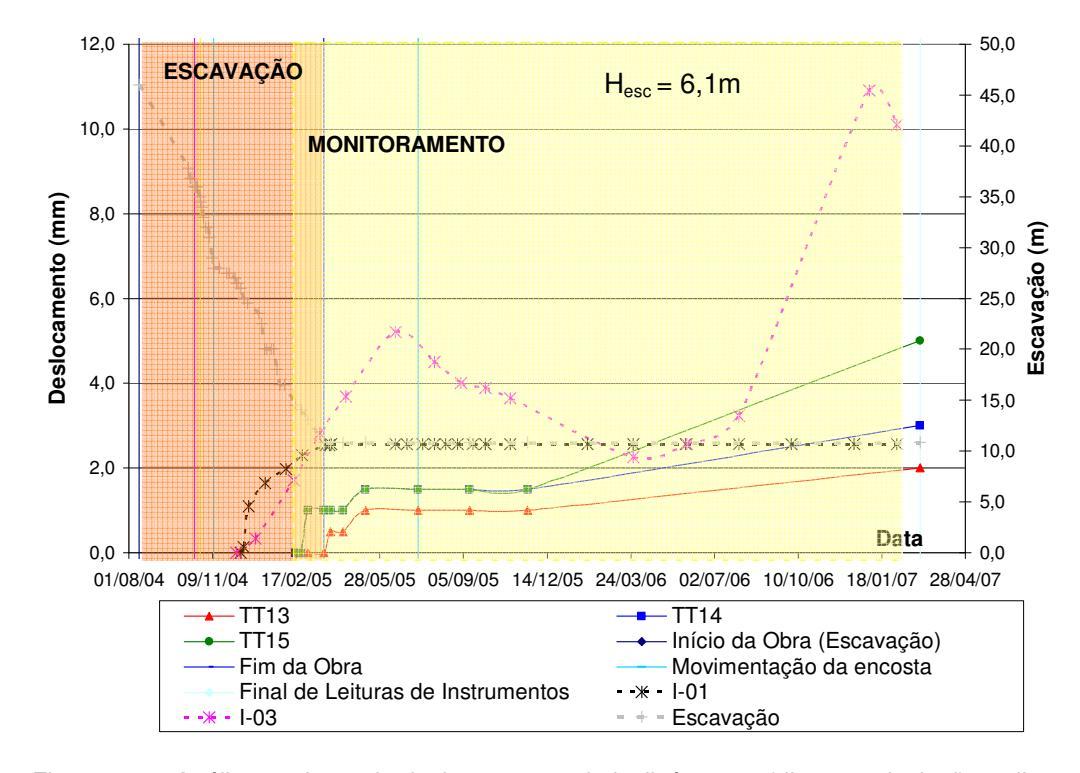
Figura 150 - Análise conjunta de deslocamentos de inclinômetros (direção principal) e tell tales (caixa 05) Cota 17m

A análise conjunta dos dados para a cota 17m indicou o mesmo que foi observado para a maioria das outras cotas (Figura 150). O I-01 segue uma tendência de estabilização, enquanto que o I-03 possui deslocamentos de magnitude significativa, os quais não foram verificados em inspeções de campo e que podem ser explicados em função de vandalismo ou de movimentação decorrente da escavação de uma obra adjacente ao Museu I. Lima (2007) também verificou deslocamentos significativos em sua obra no mesmo período e sugere que possa ser devidos a escavação da obra adjacente.

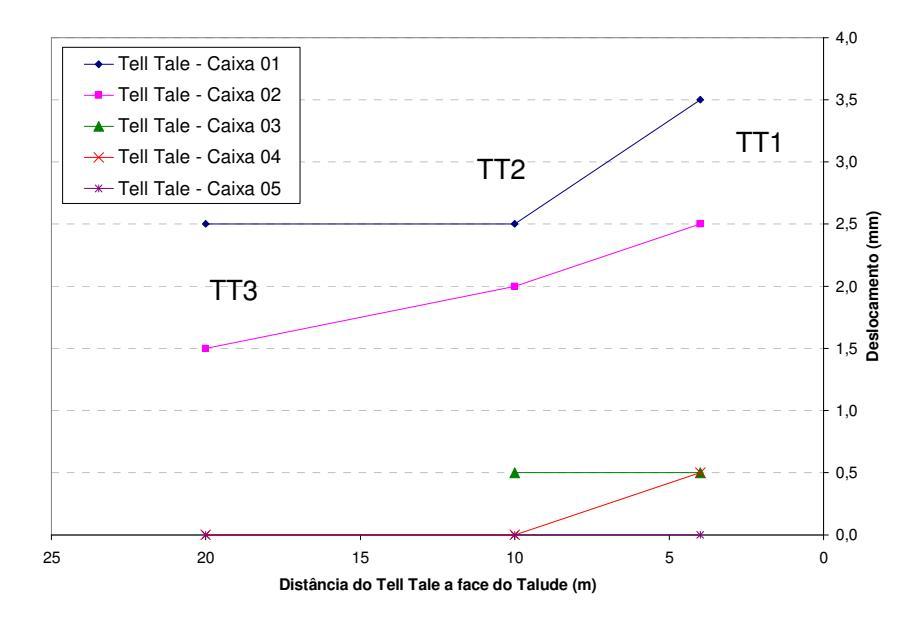
Figura 151 - Deslocamentos indicados pelos *tell tales* em função de sua localização no interior do talude para o dia 23/02/05.

Os valores de deslocamentos apresentados na Figura 151, Figura 152 e Figura 153 representam os deslocamentos totais, acumulados até fevereiro e julho de 2005 e março de 2007, respectivamente. Os valores foram medidos em cada *tell tale* e foram plotados nos pontos fixos correspondentes às extremidades embutidas no interior do maciço. Portanto, eles indicam a distribuição de deslocamentos na parte interna do talude e revelam um aumento dos deslocamentos com o avanço do monitoramento da obra. Mesmo após o término da obra é possível observar um aumento dos deslocamentos especialmente para a caixa de *tell tales* localizada na parte superior (caixa 01).

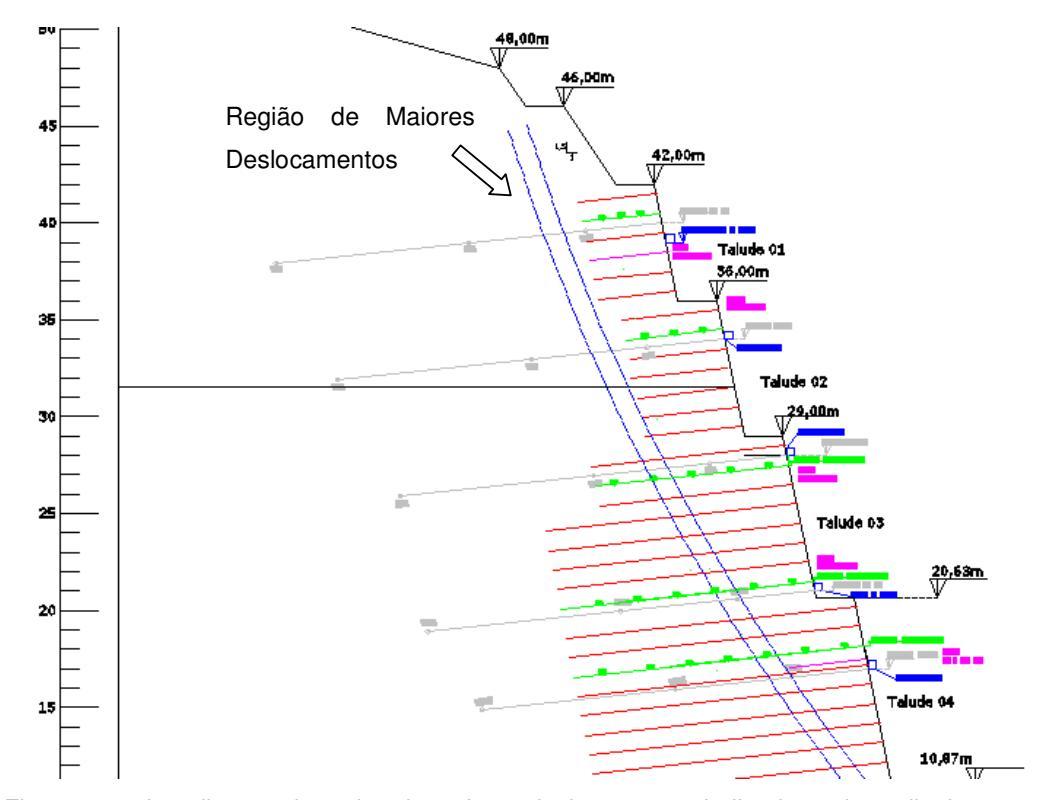
Figura 154 - Localização da região de maiores deslocamentos indicados pelos tell tales.

Analisando-se a variação de leituras de todos os *tell tales* constatou-se que os maiores deslocamentos foram verificados na proximidade da face do talude, isto é, região localizada de 4 a 10m da face do talude. A interpretação desses resultados possibilita delimitar uma região de maior movimentação do maciço, em função dos dados obtidos por meio dos *tell tales* (Figura 154).

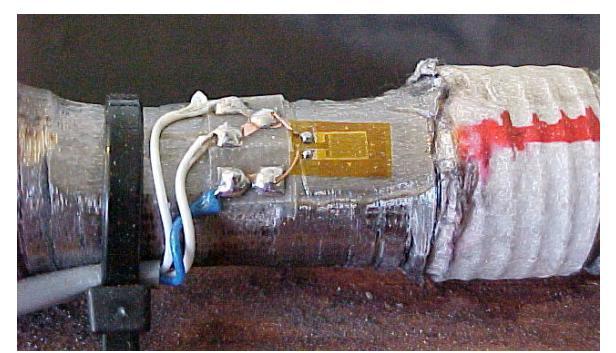
Figura 159 - Colagem e ligação do *strain gage* e circuito externo de ponte de *Wheatstone* (Nunes et al., 2006)

Os strain gages foram conectados em ponte completa de *Wheatstone* utilizando-se cabos de rede independentes para cada segmento de barra de aço de 4 e 6m. Este detalhe foi importante para facilitar o transporte e a instalação dos grampos no campo. Os danos destas operações podem inutilizar toda a instrumentação da barra. Outro detalhe essencial residiu no emprego de cabos blindados. Apesar de mais onerosos, os cabos com blindagem reduzem os efeitos parasitas nas leituras de deformação realizadas no canteiro de obras com geradores e outros equipamentos elétricos em funcionamento. O transporte e a instalação das barras instrumentadas nos furos do talude são operações de risco para *strain gages* e cabos. A flexão das barras pode danificar os *strain gages* ou provocar o fissuramento da proteção com resina, permitindo o contacto de água ou umidade com os circuitos elétricos. Este risco foi reduzido com berços de madeira para acomodação das barras para transporte e instalação. O uso de espaçadores plásticos também é vital para que a barra com *strain gages* e cabos não sofra atrito com a face interna do furo no momento da inserção.

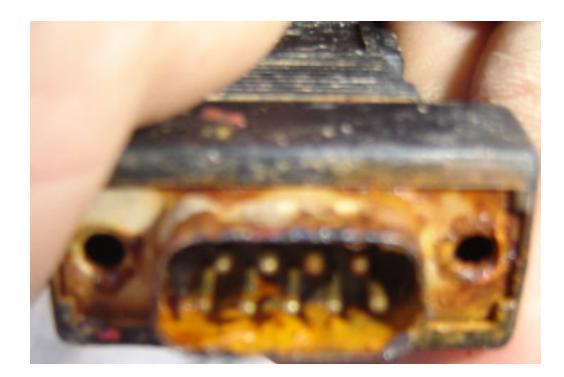
Figura 165 - Corrosão dos conectores no cabo de monitoramento

Outro aspecto importante é a corrosão dos conectores dos cabos de monitoramento. Vale ressaltar que a obra está localizada na Praia de Boa Viagem e a proximidade do mar intensifica a corrosão de metais expostos ou com pouca proteção.

O significativo processo corrosivo ocorrido nos conectores por muitas vezes impediam a obtenção de leituras (Figura 165). Era necessária a manutenção periódica dessas conexões. Algumas vezes a manutenção implicava em soldagem dos terminais e obtenção de nova leitura zero.

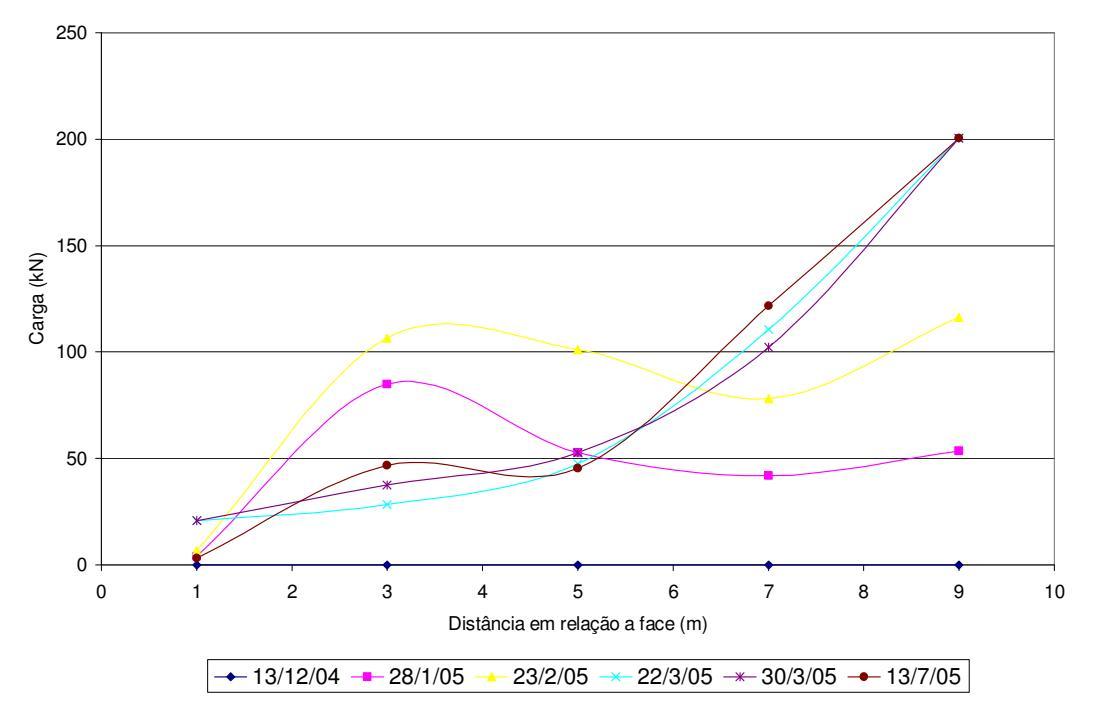
Figura 175 - Distribuição de cargas no período de monitoramento - grampo b10b..

A distribuição de cargas no grampo b10b corrobora a hipótese de maior eficiência da injeção de nata na porção inferior deste grampo. Após um padrão de transferência de carga similar ao observado para o grampo análogo (b10a), é possível verificar maiores cargas na parte final do grampo, com provavelmente

maior rigidez, devido a injeção de nata mais eficiente. Essa maior rigidez é traduzida em maiores cargas na parte final do grampo.
