# 5 Apresentação e Análise dos Resultados

#### 5.1. Introdução

Neste capítulo são apresentados e analisados os resultados obtidos nos ensaios das 18 vigas. Conforme definido no item 4.3, as vigas foram classificadas em três grupos: Grupo A, formado por vigas sem reforço, Grupo B, formado por vigas com uma camada de CFC e Grupo C, formado por vigas com duas camadas de CFC.

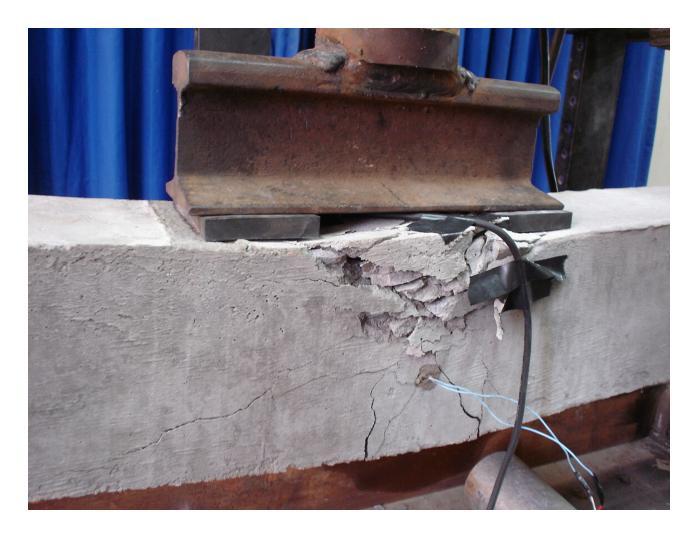
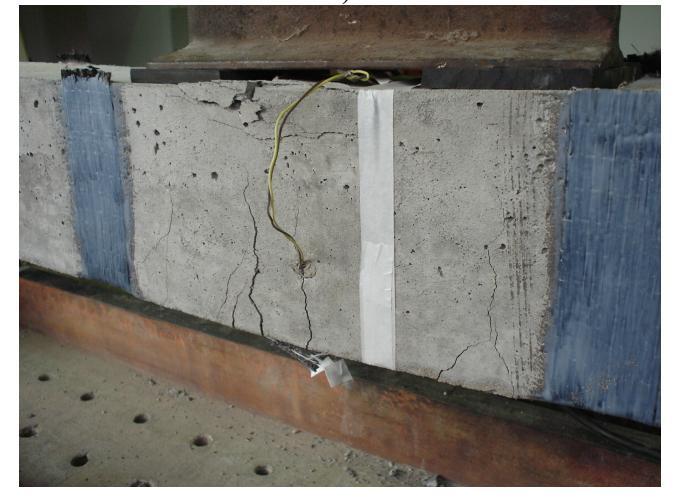
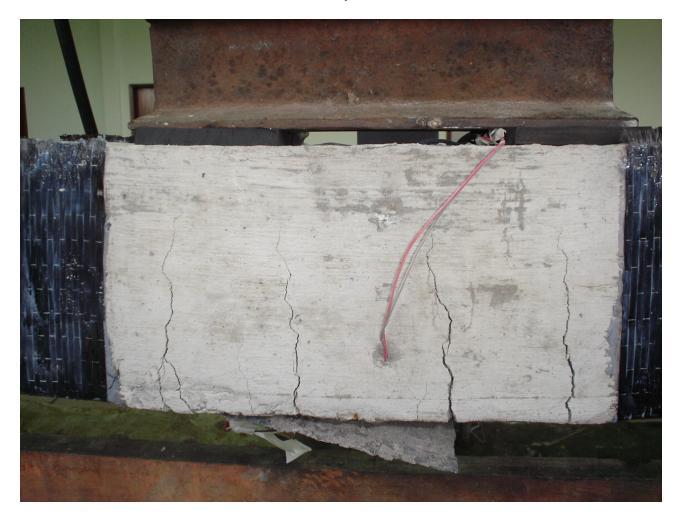
O modo de ruptura da viga sem reforço, VEA, foi caracterizado pelo escoamento da armadura longitudinal de tração, seguido do esmagamento do concreto no banzo comprimido. Para as vigas reforçadas, VEB e VEC, o modo de ruptura foi caracterizado pelo escoamento da armadura longitudinal de tração seguido da ruptura do reforço longitudinal e do esmagamento do concreto no banzo comprimido (ver Figura 5.1).

Figura 5.1 – Ruptura em ensaio estático das vigas: a) VEA; b) VEB; c) VEC.

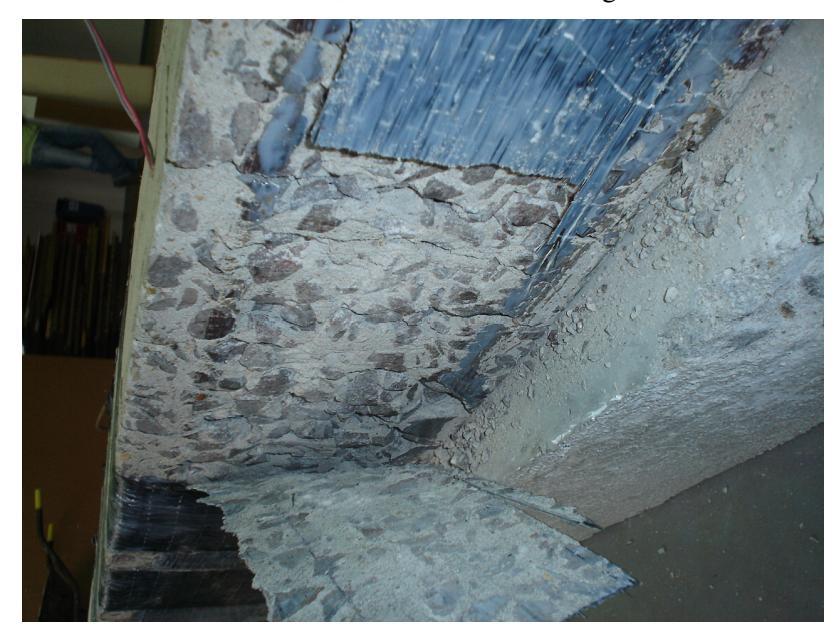
As ancoragens transversais em CFC foram eficazes, evitando a ocorrência de ruptura prematura por delaminação do cobrimento de concreto ou por descolamento do reforço longitudinal de CFC. Somente o trecho compreendido entre as duas ancoragens transversais centrais apresentou descolamento do reforço longitudinal do substrato de concreto, conforme ilustra a Figura 5.2.

Figura 5.2 – Ruptura do reforço longitudinal de CFC da viga VEC.

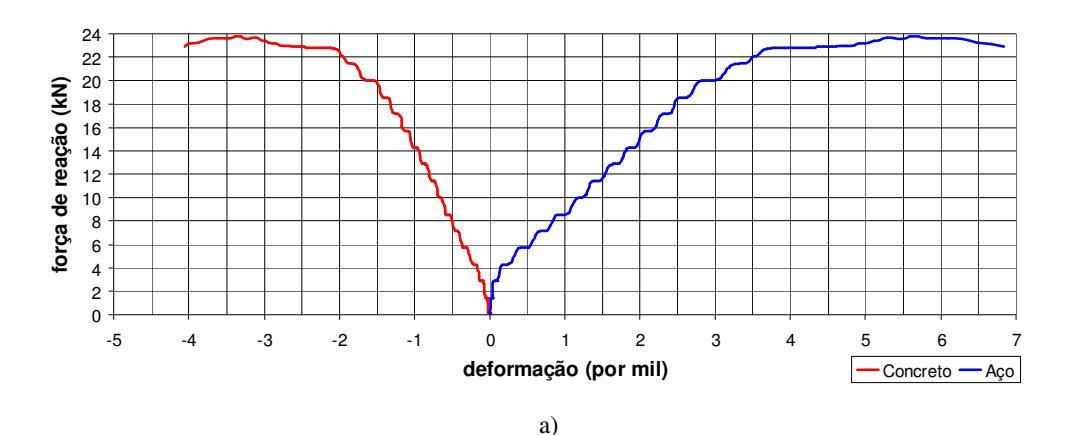
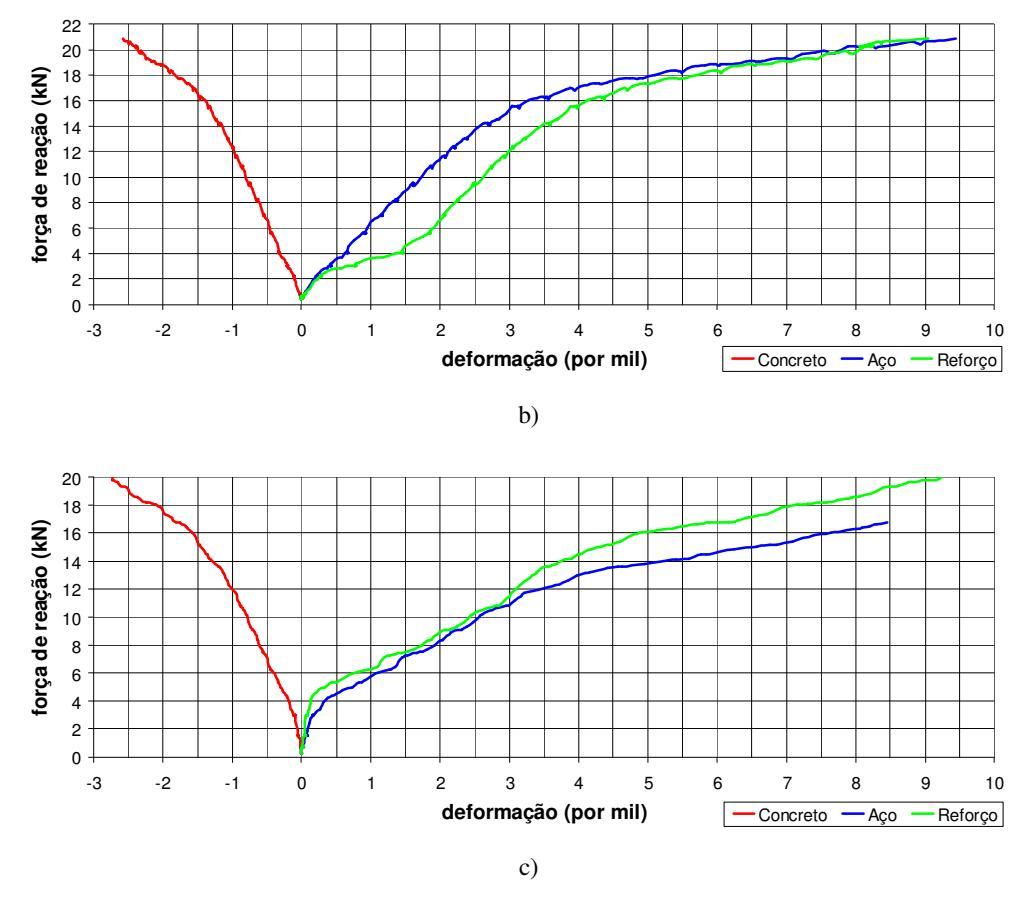
A Figura 5.3 apresenta as curvas força de reação *vs* deformação específica para as vigas VEA, VEB e VEC, onde se observa os seguintes estágios de deformação da viga VEA:

- **Seção Não Fissurada**: Acréscimo da força de reação de apoio da viga sem deformação específica apreciável do aço da armadura longitudinal de tração, até a fissuração do concreto na região tracionada.

- Seção Fissurada: Aumento da deformação do aço da armadura longitudinal de tração, com aumento proporcional da força de reação de apoio da viga (deformação elástica), até o escoamento do aço.

- Escoamento do Aço: Aumento da deformação específica do aço da armadura longitudinal de tração com pequeno acréscimo da força de reação de apoio da viga (deformação plástica), até a ruptura do concreto no banzo comprimido.

Figura 5.3 – Curvas força de reação vs deformação específica: a) viga VEA; b) viga VEB; c) viga VEC.

A viga VEB apresenta regime de deformação linear após o escoamento da armadura longitudinal de tração, conforme mostra a Figura 5.3-b, em virtude do reforço de CFC continuar a reagir em regime elástico, no entanto, ocorre uma redução da inclinação da curva no ponto onde ocorre o escoamento do aço, visto o

mesmo passar a contribuir com valor praticamente constante. O mesmo comportamento pode ser observado para a viga VEC na Figura 5.3-c, porém a mudança de inclinação da curva é menor, devido a menor taxa de armadura longitudinal de tração nesta viga.

De acordo a Figura 5.3-c, a deformação específica do reforço de CFC mantém-se menor que a deformação específica do aço da armadura longitudinal de tração, em desacordo com o critério de dimensionamento adotado de compatibilidade de deformações.

Analisando a Figura 5.3 quanto à ductilidade energética das vigas, conforme os critérios de ductilidade apresentados no item 2.3.1 e baseado na deformação específica da armadura longitudinal de tração das vigas, pode-se observar que a relação entre a energia elástica e a energia total é maior para as vigas VEB e VEC do que para a viga VEA, visto a curva de deformação do aço das vigas reforçadas ser composta basicamente por dois segmentos lineares, implicando assim numa quantidade de energia inelástica praticamente desprezível, e consequentemente menor ductilidade para as vigas reforçadas.

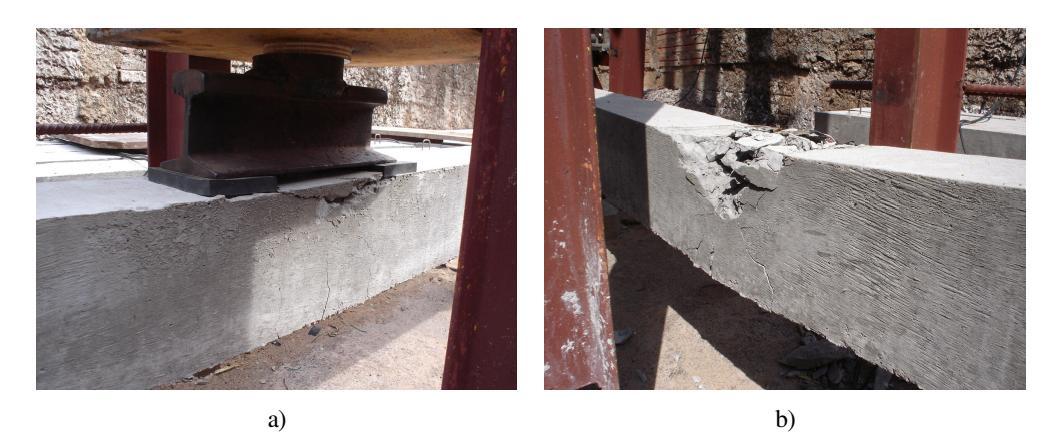
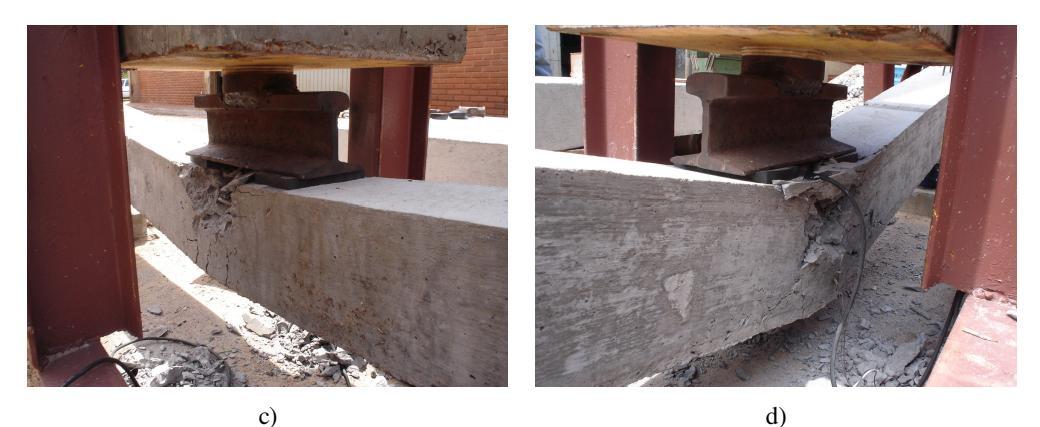
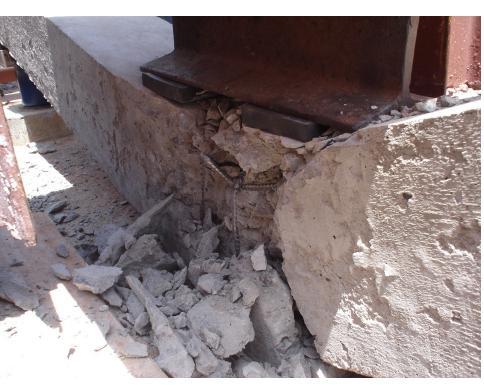
As vigas pertencentes ao Grupo A apresentaram modo de ruptura caracterizado pelo escoamento da armadura longitudinal de tração e esmagamento do concreto no banzo comprimido (Figura 5.4).

Figura 5.4 – Ruptura das vigas: a) V050DA; b) V100DA; c) V150DA; d) V200DA; e) V250DA.

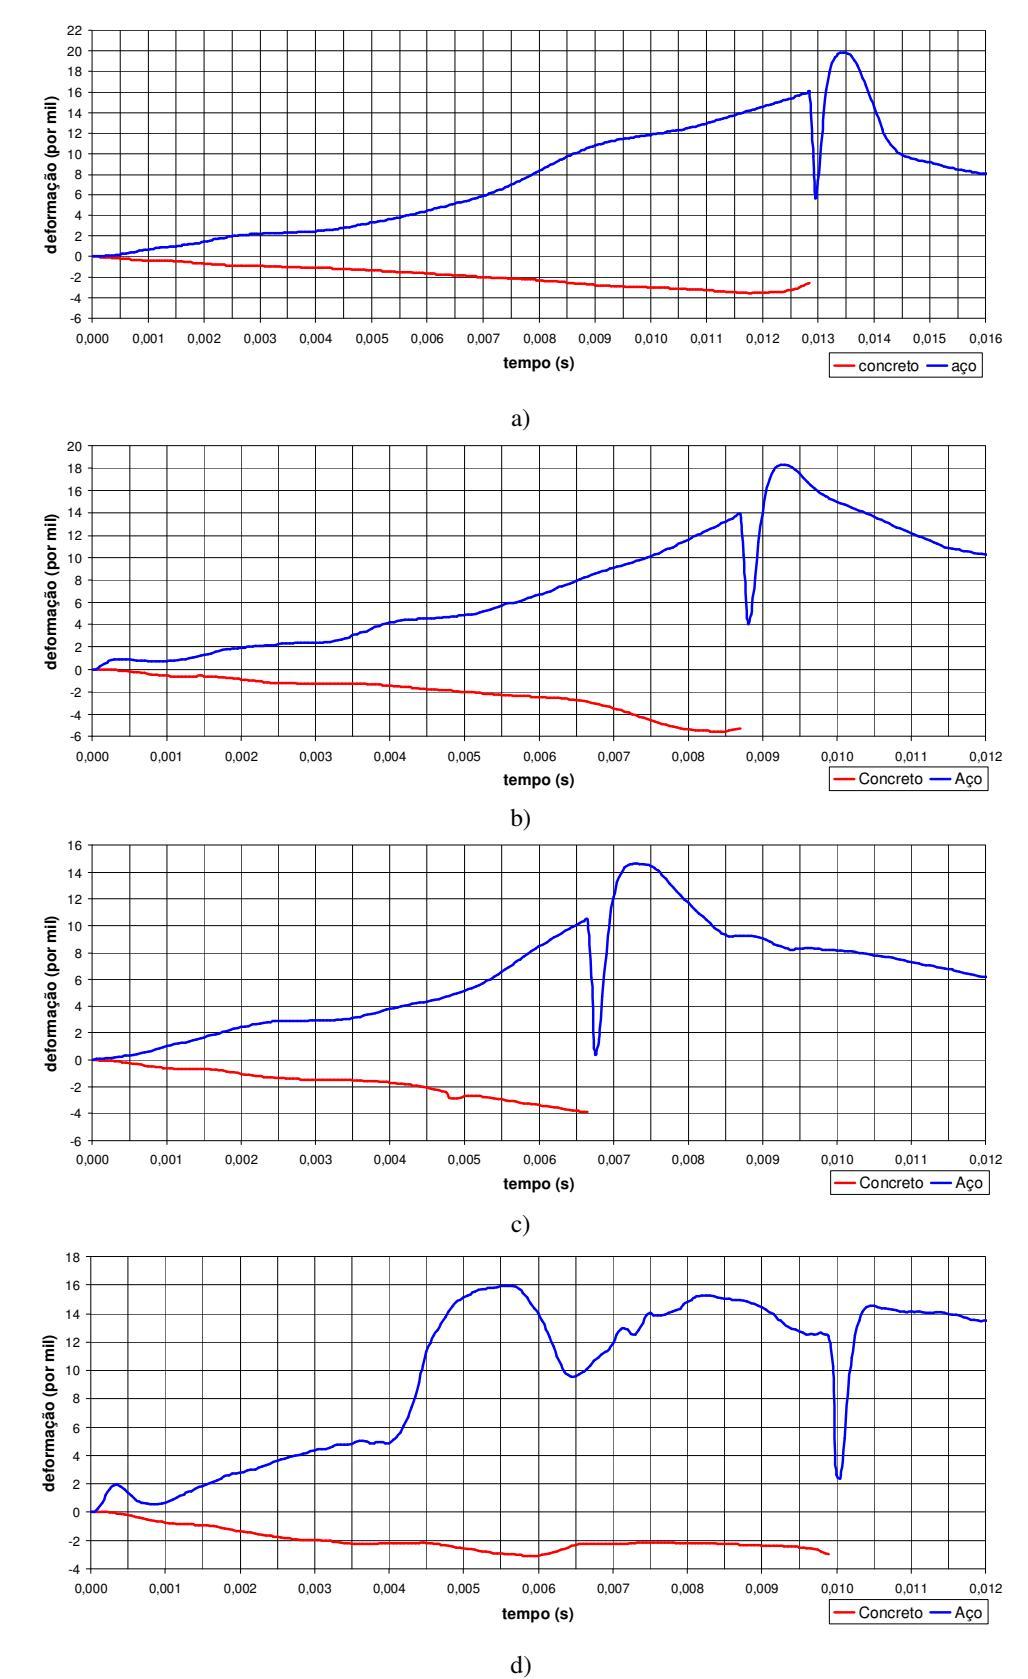
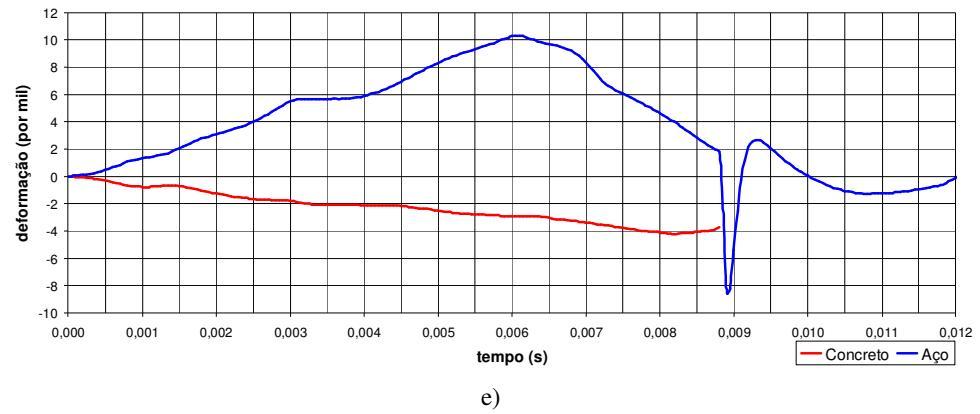
A Figura 5.5 apresenta as curvas deformação específica vs tempo para as vigas do grupo A. Pode-se observar que para todas as vigas, no instante em que ocorre o esmagamento do concreto do banzo comprimido, a deformação específica da armadura longitudinal de tração apresenta uma súbita queda seguida de uma recuperação, passando a apresentar ainda um pequeno acréscimo para então decrescer.

A queda repentina da deformação específica do aço pode ser explicada pelo fato de que no instante em que ocorre a ruptura do banzo comprimido, uma das forças que constituem o binário resistente deixa de existir, resultando em alívio de esforço na armadura longitudinal de tração, o que implica em redução da deformação específica do aço. Após o alívio de esforços na armadura longitudinal de tração, o incremento de sua deformação específica ocorre devido ao dobramento da viga.

Figura 5.5 – Curvas deformação específica vs tempo das vigas: a) V050DA; b) V100DA; c) V150DA; d) V200DA; e) V250DA.

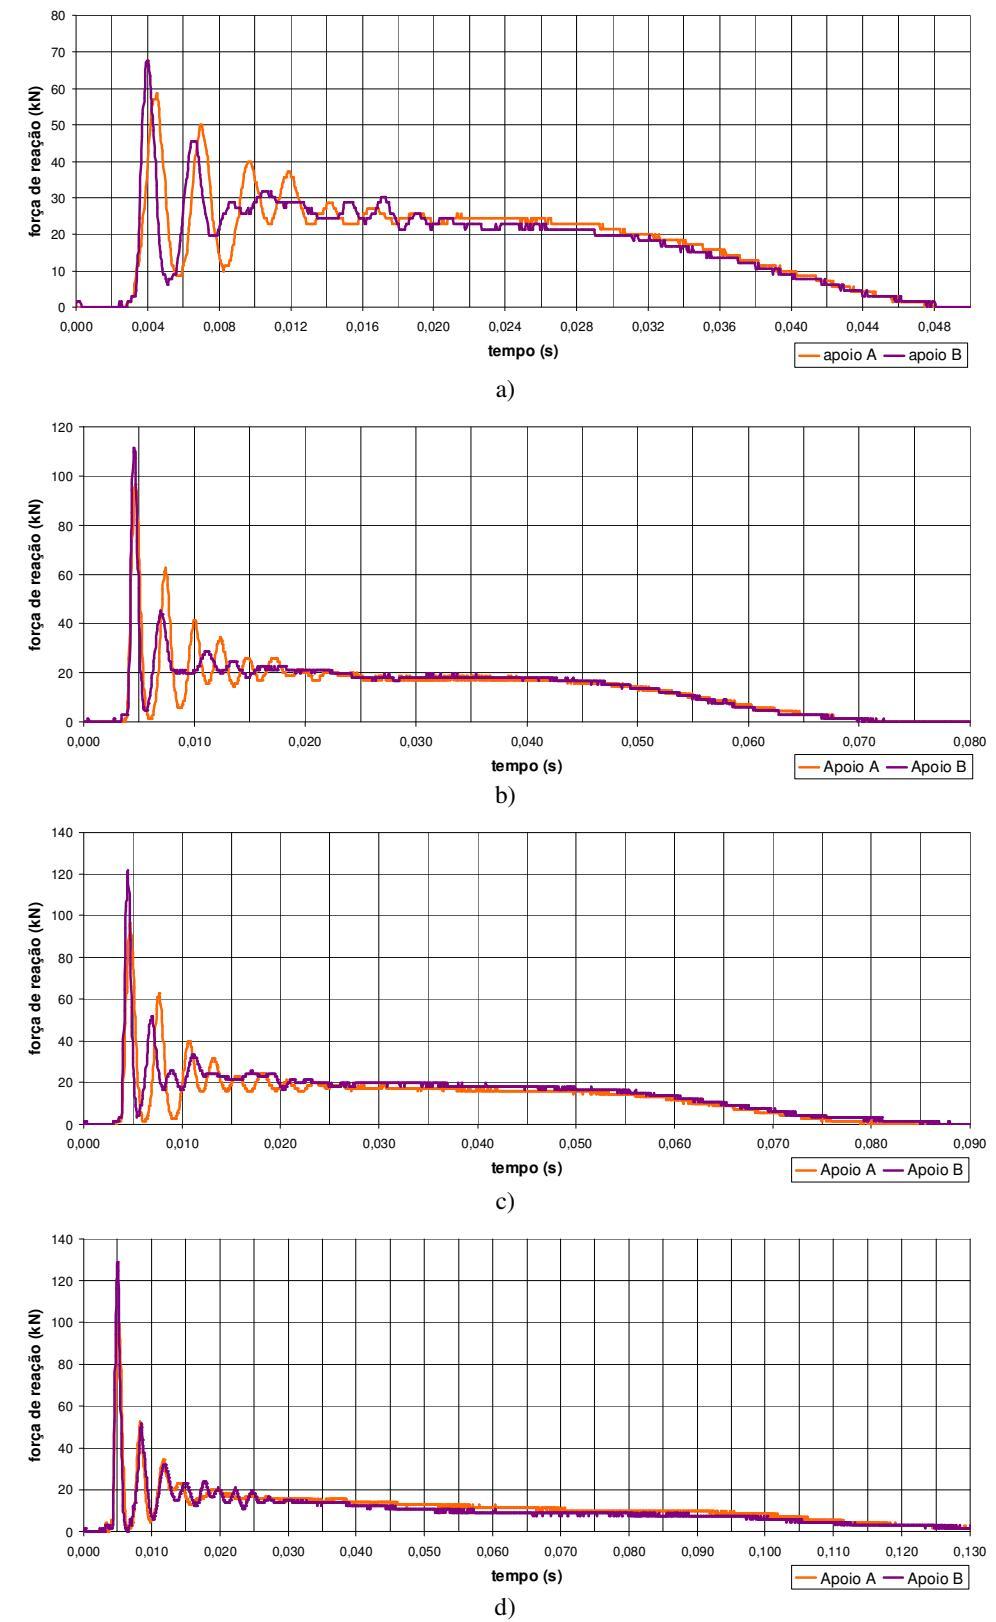
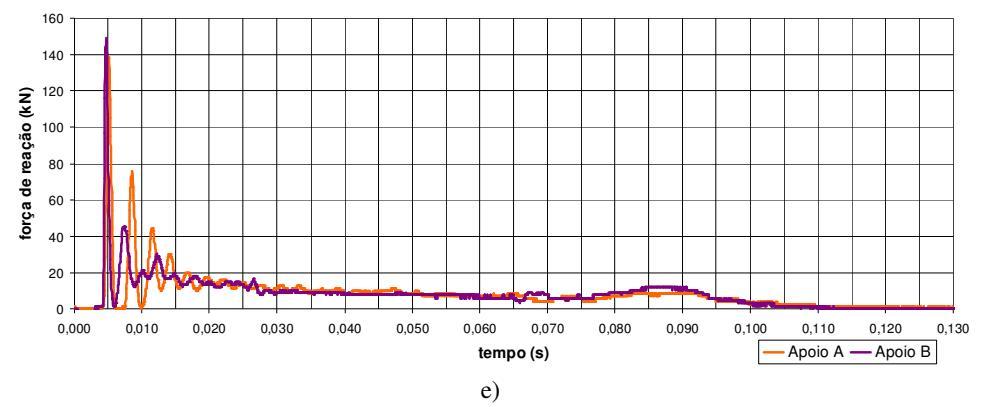
As curvas força de reação *vs* tempo, para o primeiro impacto das vigas do grupo A são apresentadas na Figura 5.6. Pode-se observar que ao longo do tempo, as forças de reação apresentam um comportamento inicial oscilatório com amplitudes decrescentes, tornando-se praticamente linear e constante, para então decrescer praticamente linearmente sua magnitude. O pico máximo da força de reação é atingido logo em seu primeiro intervalo ascendente, passando a assumir na seqüência, em seu intervalo descendente, magnitudes tão menores quanto maior for o pico máximo da força.

Figura 5.6 – Curvas força de reação vs tempo das vigas: a) V050DA; b) V100DA; c) V150DA; d) V200DA; e) V250DA.

A força de reação para a viga V050DA (Figura 5.6-a), em seu intervalo de magnitude praticamente constante, apresenta valor muito próximo à força de reação na ruptura obtida no ensaio estático, apresentando valores menores para as vigas V100DA, V150DA, V200DA e V250DA, respectivamente, conseqüência do maior pico da força de reação atingida, e conseqüente diminuição da rigidez da viga.

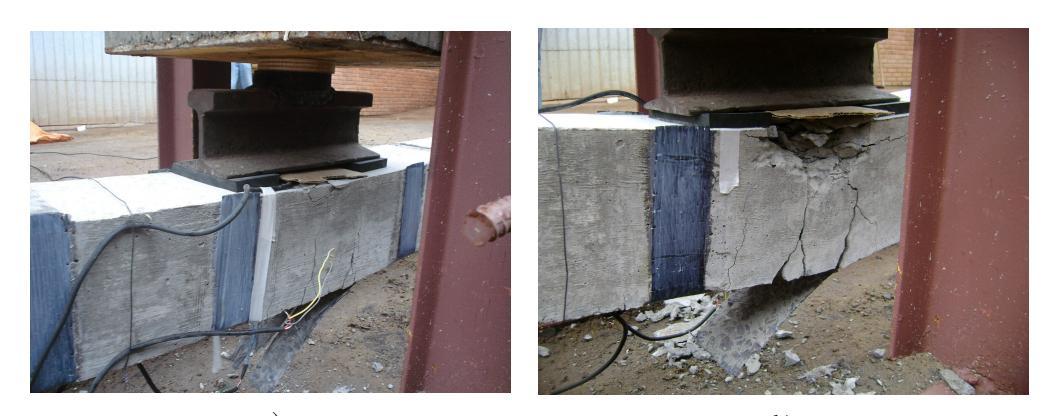
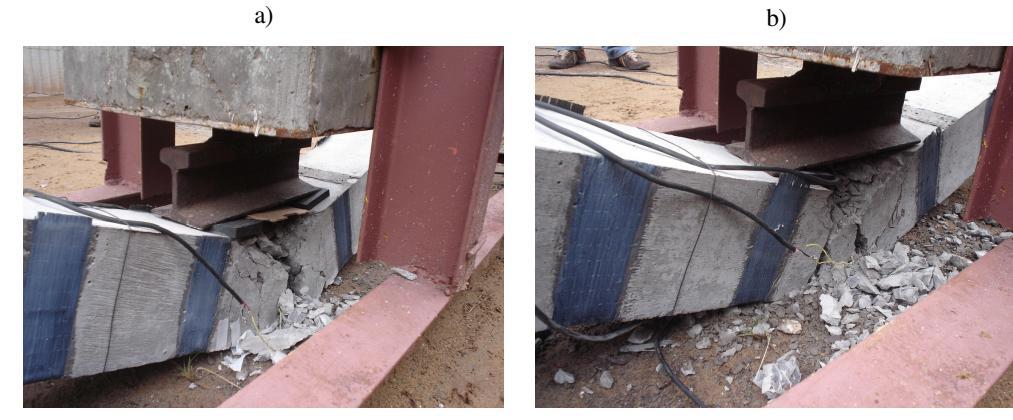
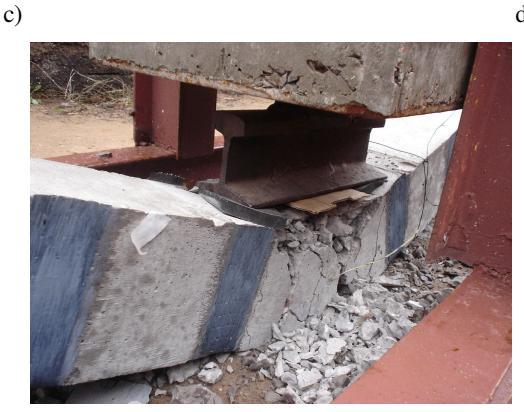
O modo de ruptura das vigas foi caracterizado pelo escoamento da armadura longitudinal de tração, ruptura do reforço à flexão de CFC entre os laços centrais de ancoragem e esmagamento do concreto no banzo comprimido. A Figura 5.7 mostra as vigas após o ensaio de impacto.

Figura 5.7 – Ruptura das vigas: a) V050DB; b) V100DB; c) V150DB; d) V200DB; e) V250DB.

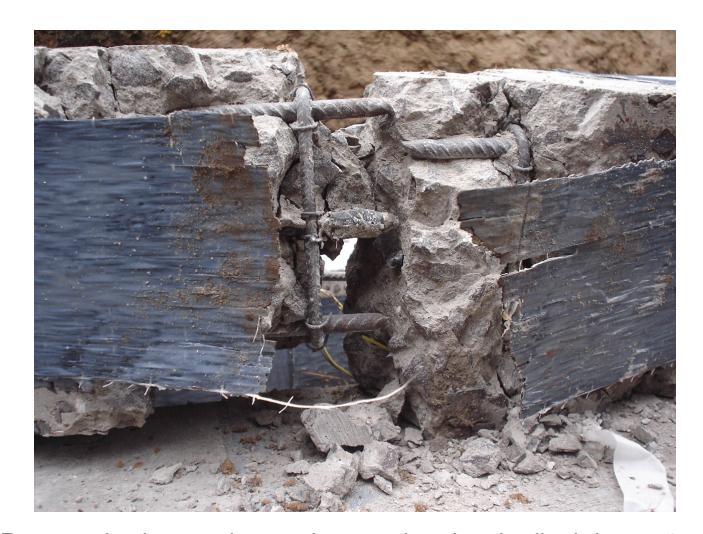
Como já mencionado anteriormente, observou-se nos ensaios das vigas V050DB e V100DB o ricocheteamento do martelo após o impacto com a viga. As vigas V150DB, V200DB e V250DB atingiram a deflexão máxima possível para o esquema de ensaio, apresentando ainda, ruptura das barras de aço da armadura longitudinal de tração (ver Figura 5.8).

Figura 5.8 – Ruptura das barras de aço da armadura longitudinal de tração da viga V150DB;

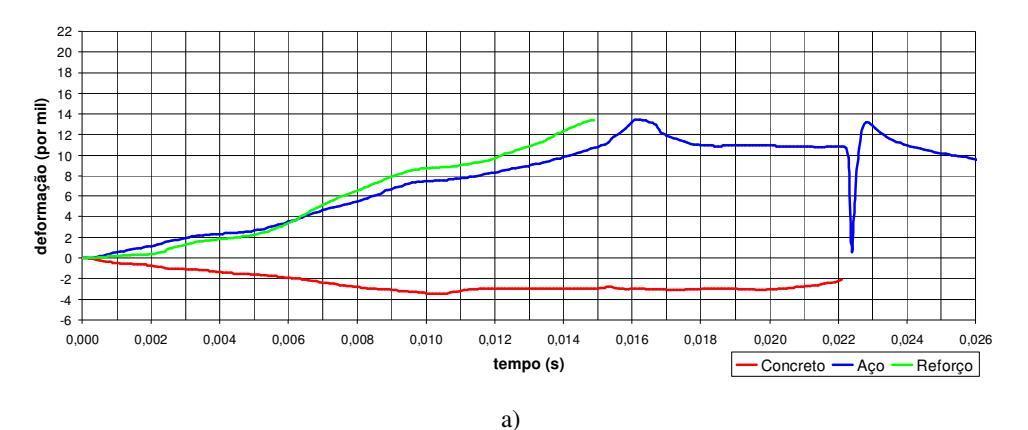
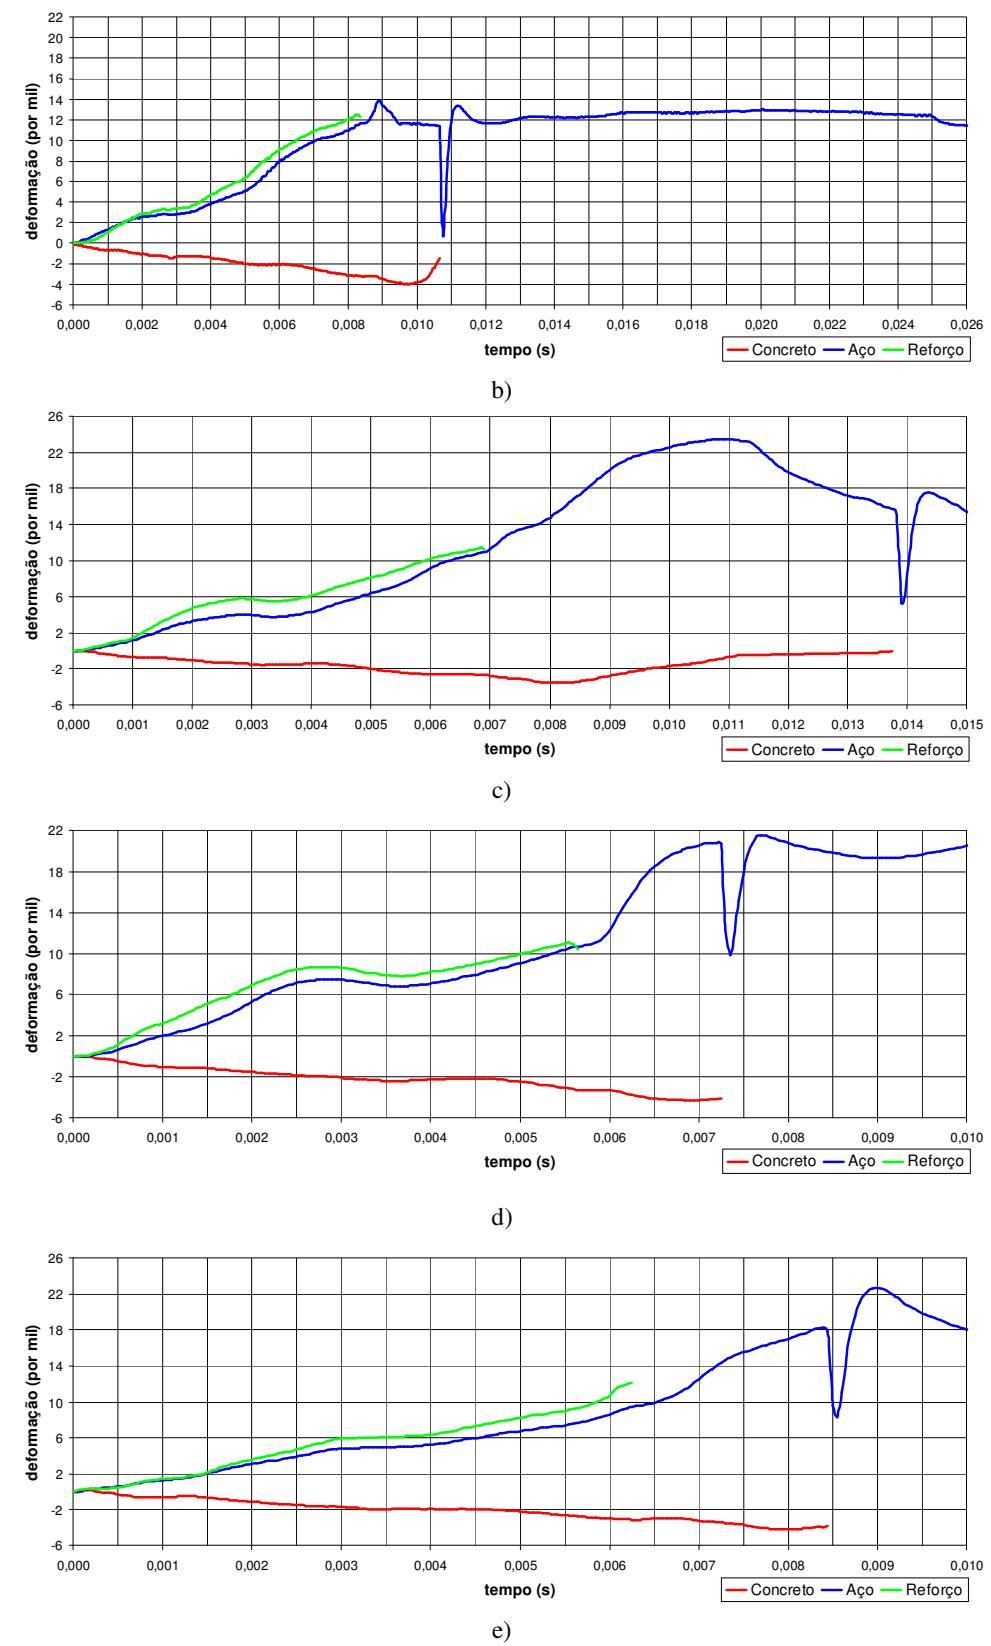
A Figura 5.9 apresenta as curvas deformação específica *vs* tempo para as vigas do grupo B. Observa-se o mesmo comportamento de perda e recuperação repentina da deformação específica do aço da armadura longitudinal de tração, observado nas vigas do grupo A, quando do esmagamento do concreto no banzo comprimido.

Figura 5.9 – Curvas deformação específica vs tempo das vigas: a) V050DB; b) V100DB; c) V150DB; d) V200DB; e) V250DB.

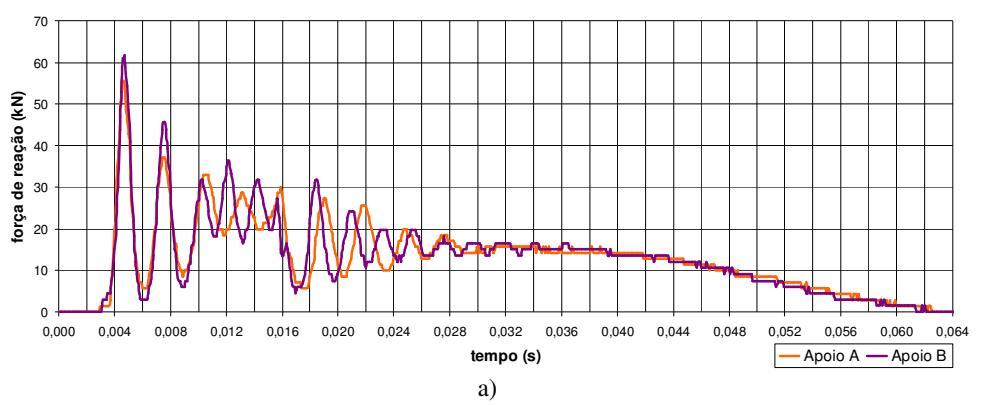
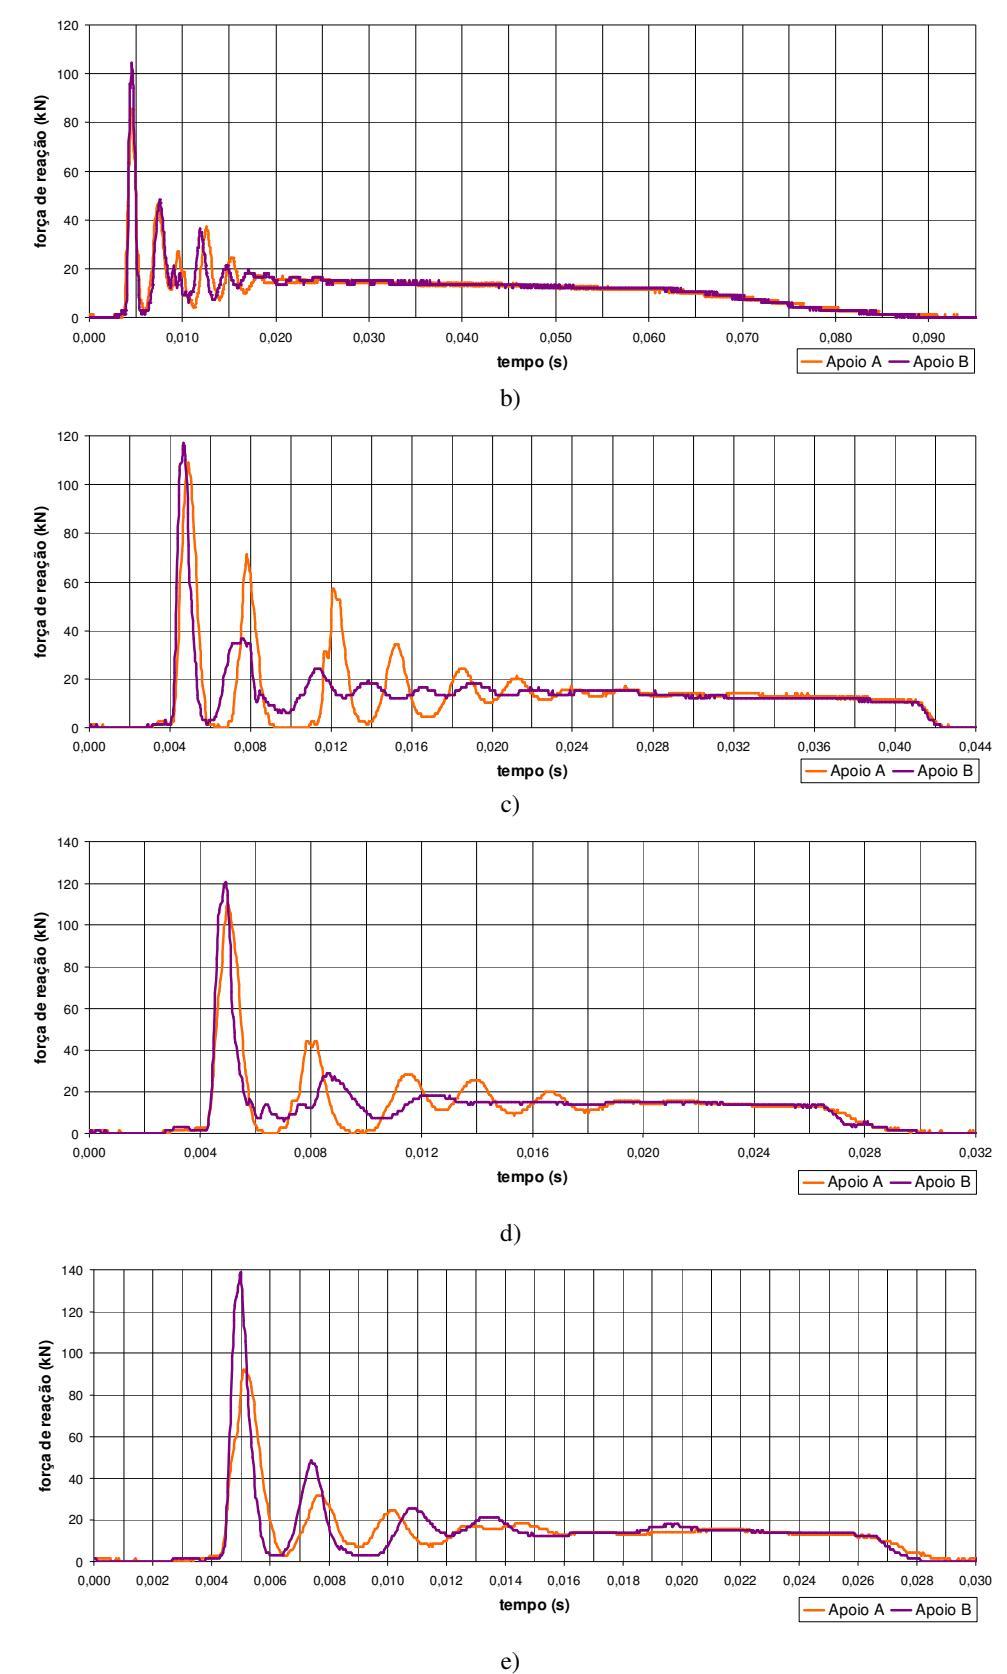
As curvas força de reação *vs* tempo, para o primeiro impacto das vigas do grupo B são apresentadas na Figura 5.10.

Figura 5.10 – Curvas força de reação vs tempo das vigas: a) V050DB; b) V100DB; c) V150DB; d) V200DB; e) V250DB.

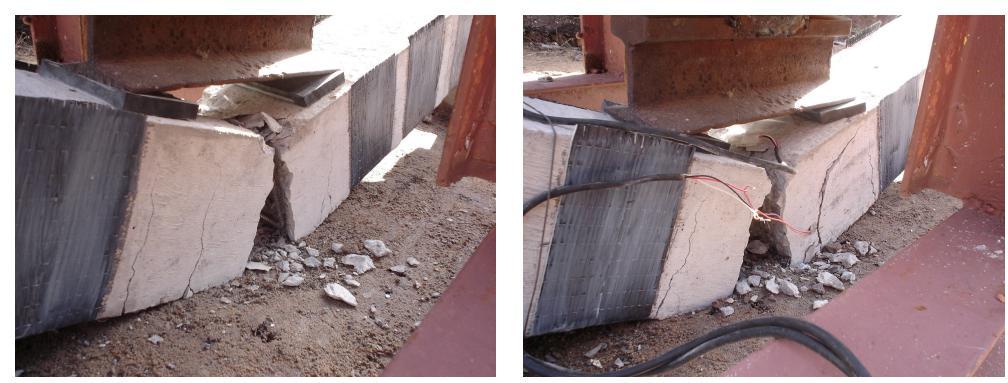
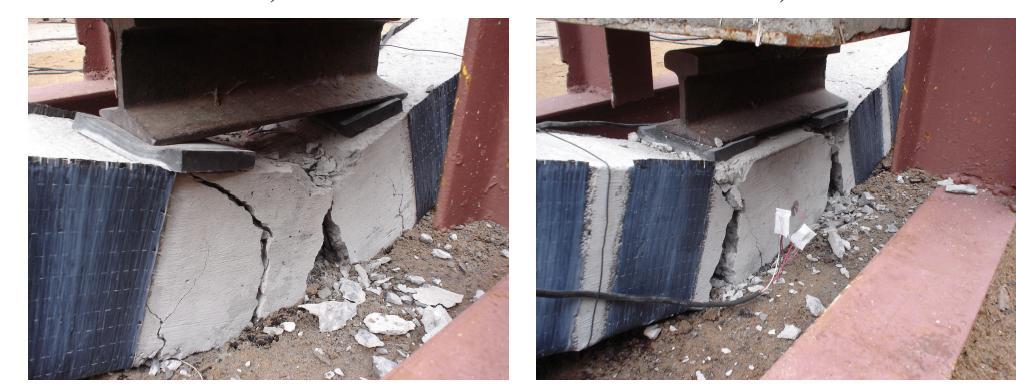
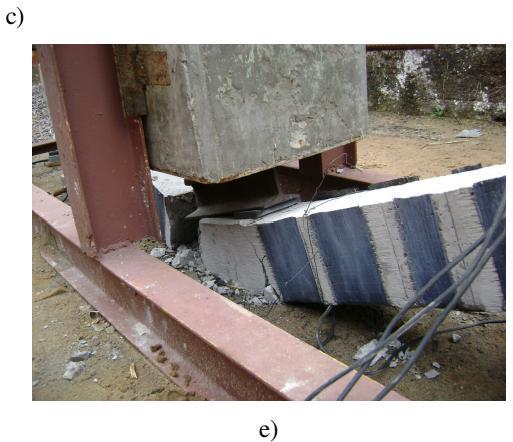
As vigas do grupo C não apresentaram esmagamento do concreto do banzo comprimido, sendo o modo de ruptura destas vigas caracterizado pelo escoamento da armadura longitudinal de tração seguido da ruptura do reforço longitudinal de CFC. A Figura 5.11 apresenta as vigas após o ensaio de impacto.

Figura 5.11 – Ruptura das vigas: a) V050DC; b) V100DC; c) V150DC; d) V200DC; e) V250DC.

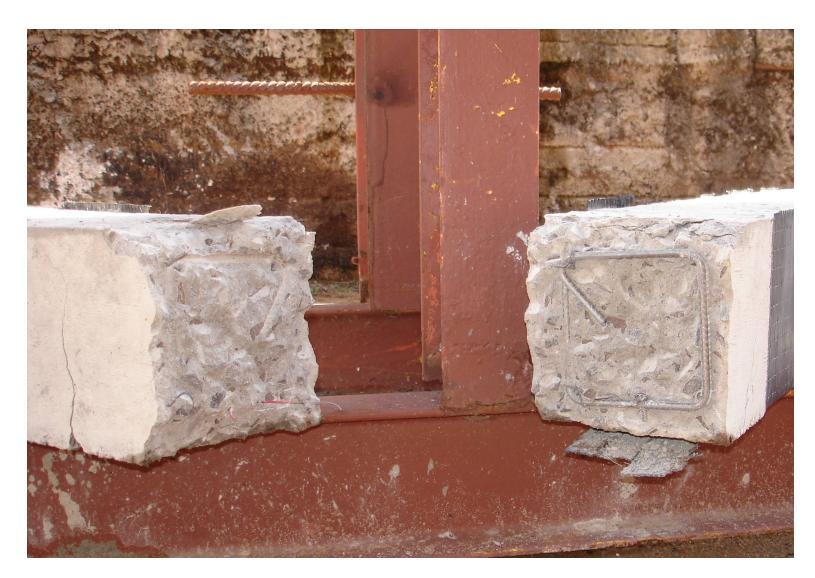
Todas as vigas pertencentes a este grupo apresentaram a deflexão máxima para o esquema de ensaio adotado, atingindo o chão após o impacto do martelo. Assim, como não houve o esmagamento do concreto do banzo comprimido, com o aumento contínuo da deflexão da viga, após a ruptura do reforço longitudinal de CFC e do aço da armadura longitudinal de tração, a posição da linha neutra subiu a ponto de provocar a ruptura por tração do aço da armadura longitudinal de compressão. A Figura 5.12 mostra a seção transversal da viga V050DC após o ensaio.

Figura 5.12 - Ruptura das barras de aço da armadura longitudinal da viga V150DC.

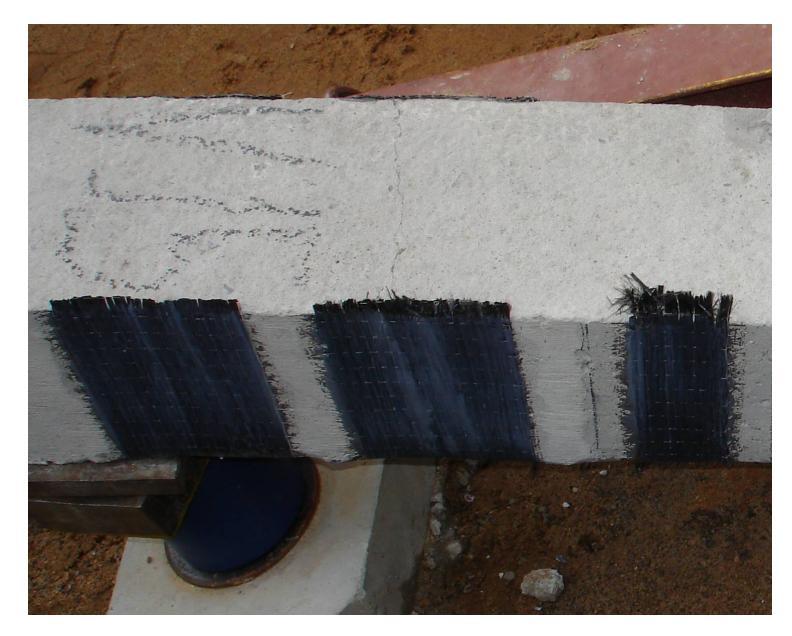
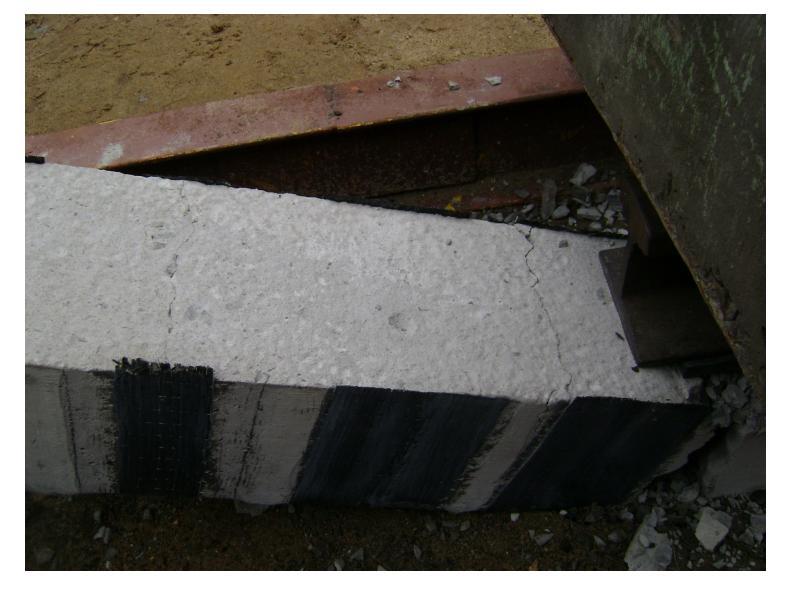
Nas vigas V100DC, V150DC, V200DC e V250DC surgiram fissuras na face superior, com progressão perpendicular ao eixo longitudinal da viga, situadas entre o ponto de aplicação de carga e o apoio da viga, evidenciando o surgimento de momento fletor negativo, causado por forças de inércia que se desenvolveram devido à aceleração imposta pelo martelo durante o impacto. Para as vigas V110DC e V150DC, as fissuras surgiram próximo aos apoios das vigas, enquanto que para as vigas V200DC e V250DC além das fissuras próximas aos apoios, surgiram fissuras nas proximidades dos pontos de aplicação de carga. A Figura 5.13 mostra as fissuras na face superior das vigas V150DC e V200DC.

Figura 5.13 – Fissuras na face superior das vigas: a) V150DC; b)V200DC.

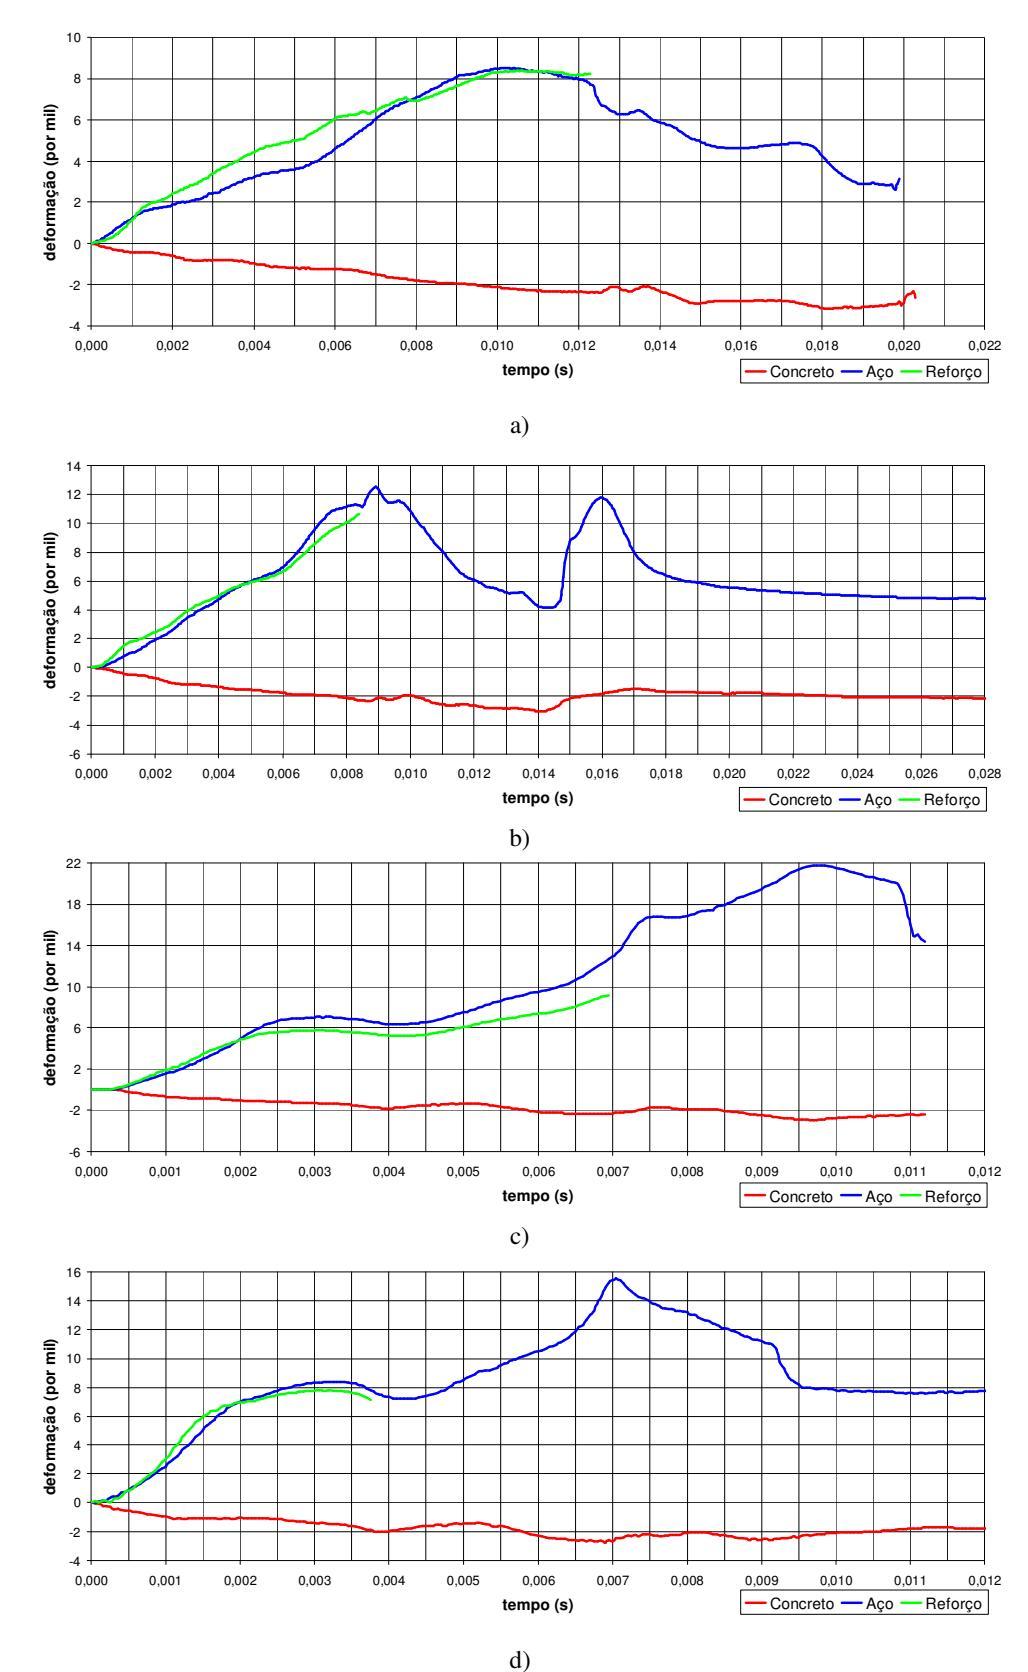
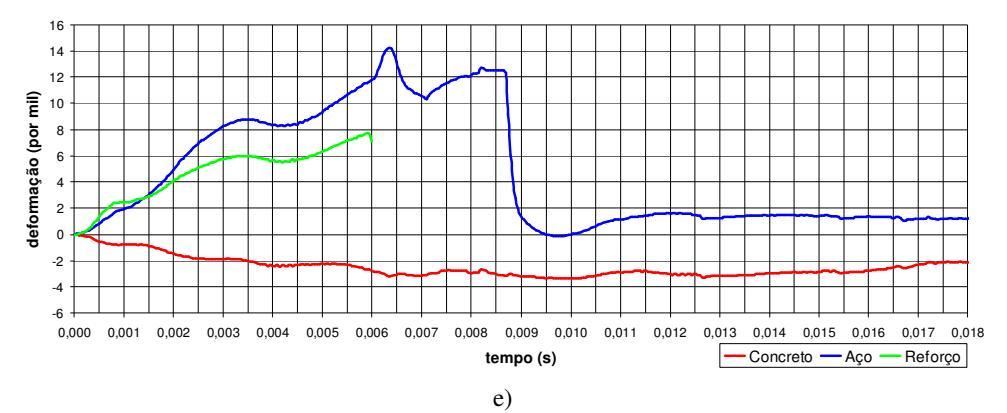
A Figura 5.14 apresenta as curvas deformação específica *vs* tempo para as vigas do grupo C. Visto não ocorrer o esmagamento do concreto do banzo comprimido destas vigas, o comportamento característico de queda e recuperação súbita da deformação específica do aço da armadura longitudinal de tração não é observado.

Figura 5.14 – Curvas deformação específica vs tempo das vigas: a) V050DC; b) V100DC; c) V150DC; d) V200DC; e) V250DC.

Verifica-se na Figura 5.14 que, assim como observado no ensaio estático, nos ensaios dinâmicos a deformação específica do reforço longitudinal de CFC, em um dado instante, tende a ser menor do que a deformação específica do aço da armadura longitudinal de tração, contrariando a hipótese de dimensionamento que considera que as seções transversais permanecem planas.
