# 5 Apresentação e Análise dos Resultados

#### 5.1. Introdução

Neste capítulo são apresentados e analisados os resultados obtidos nos ensaios das 18 vigas. Conforme definido no item 4.3, as vigas foram classificadas em três grupos: Grupo A, formado por vigas sem reforço, Grupo B, formado por vigas com uma camada de CFC e Grupo C, formado por vigas com duas camadas de CFC.

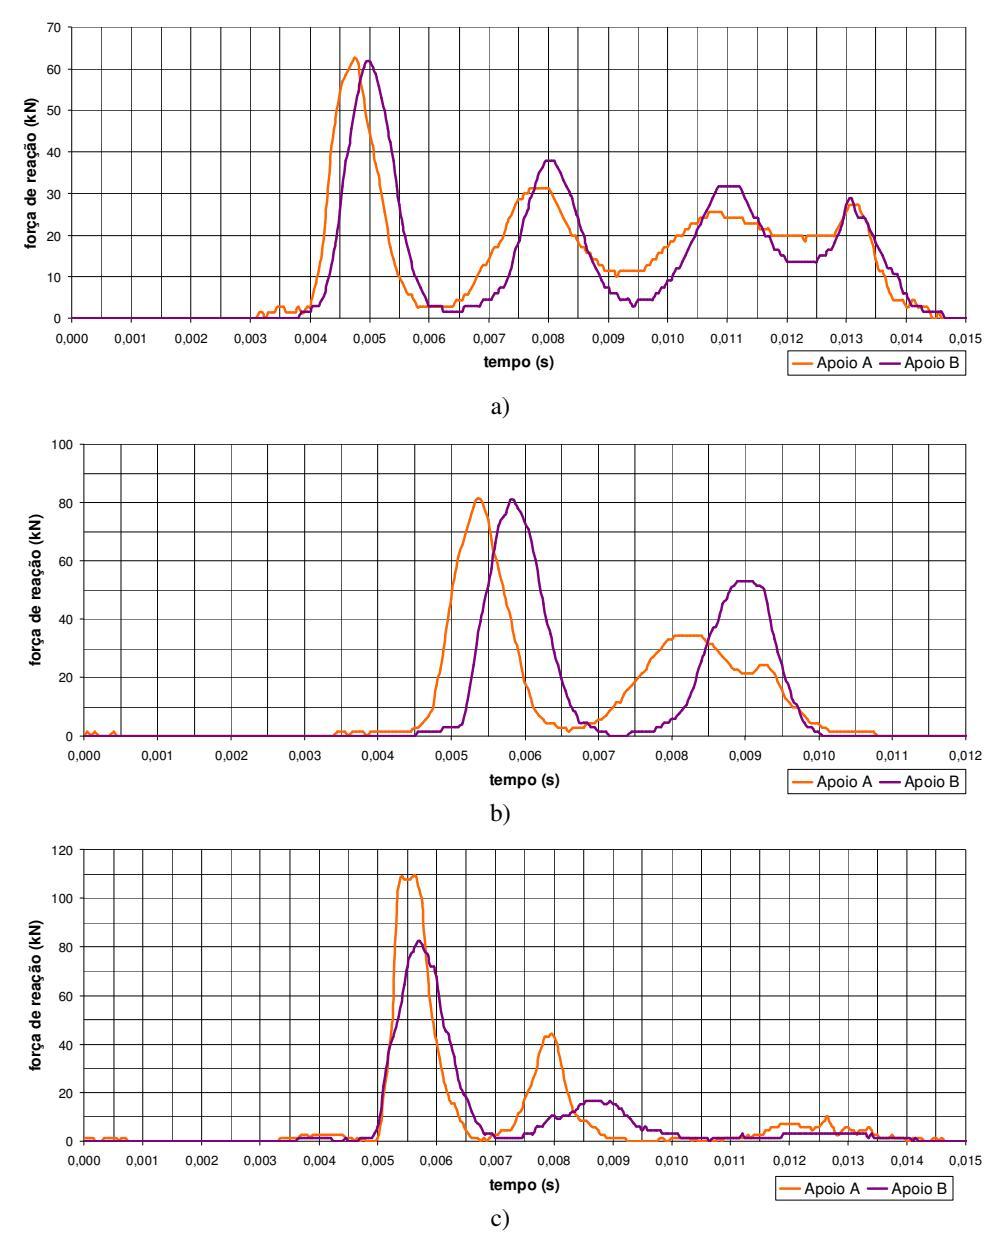
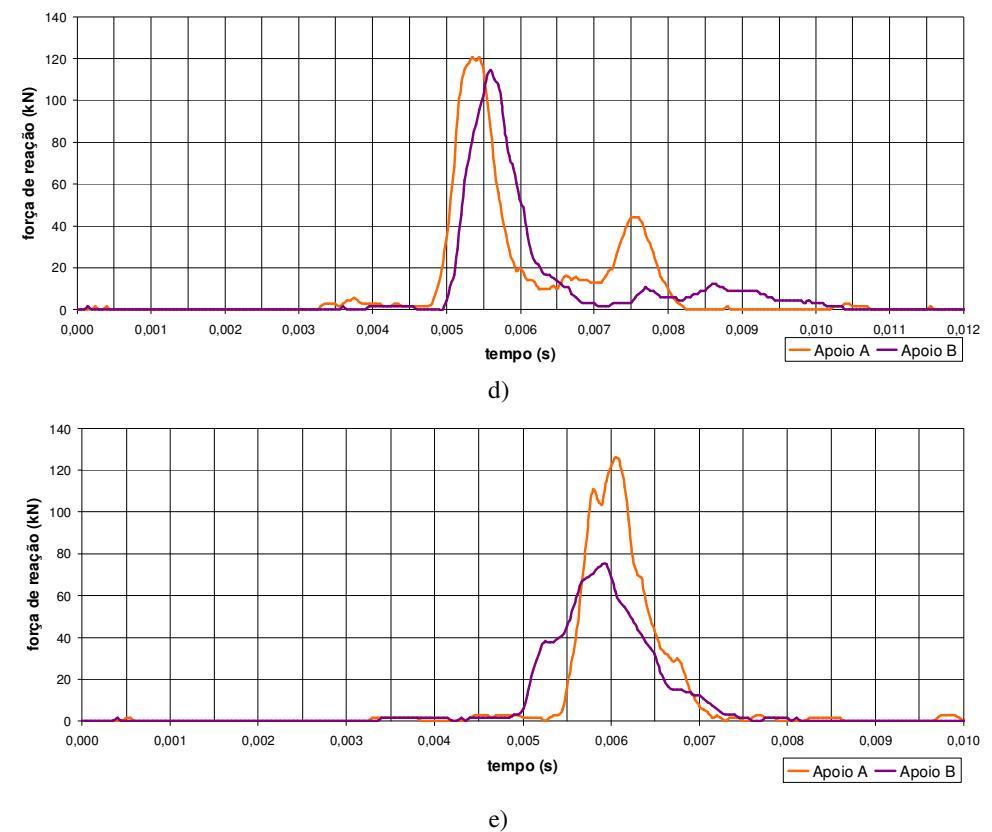
As curvas força de reação *vs* tempo, para o primeiro impacto das vigas do grupo C são apresentadas na Figura 5.15. Observa-se que as vigas do grupo C apresentam comportamento distinto das vigas dos grupos A e B, visto não apresentarem o intervalo de tempo com magnitude da força de reação praticamente constante.

Figura 5.15 – Curvas força de reação vs tempo das vigas: a) V050DC; b) V100DC; c) V150DC; d) V200DC; e) V250DC.

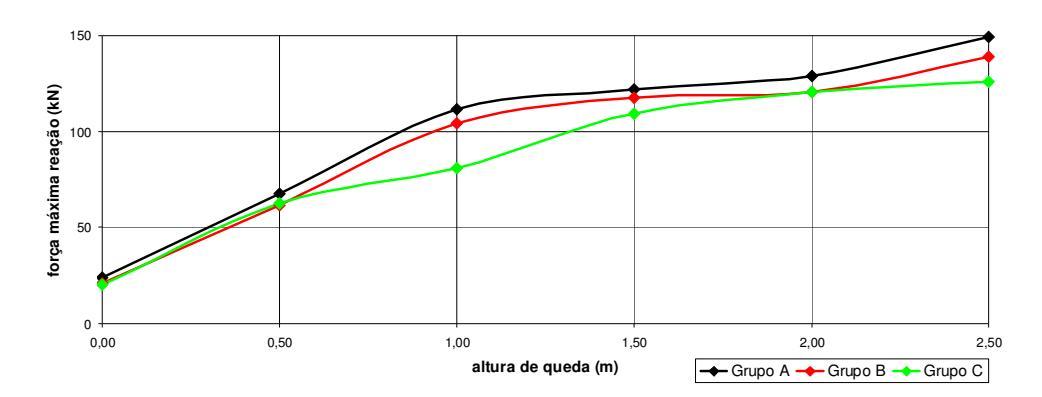
A Figura 5.16 apresenta as curvas força máxima de reação *vs* altura de queda do martelo para as vigas dos grupos A, B e C. Quanto maior a altura de queda do martelo maior é a força máxima de reação das vigas, sendo a magnitude

da força máxima de reação das vigas maior para as vigas do grupo A, seguidas das vigas dos grupos B e C. Observa-se que as curvas obtidas para as vigas dos grupos A e B apresentaram comportamento bastante semelhante.

Figura 5.16 - Curvas força máxima de reação vs altura de queda do martelo.

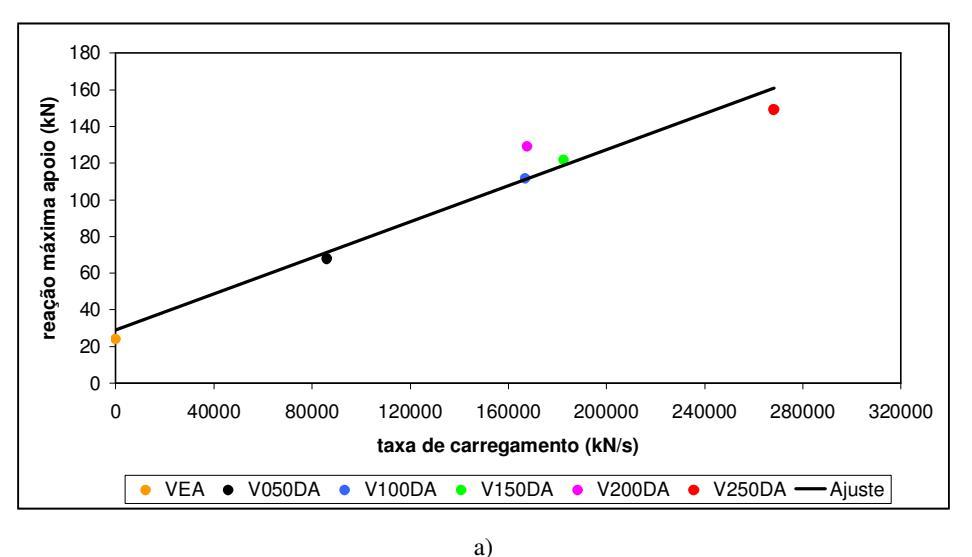
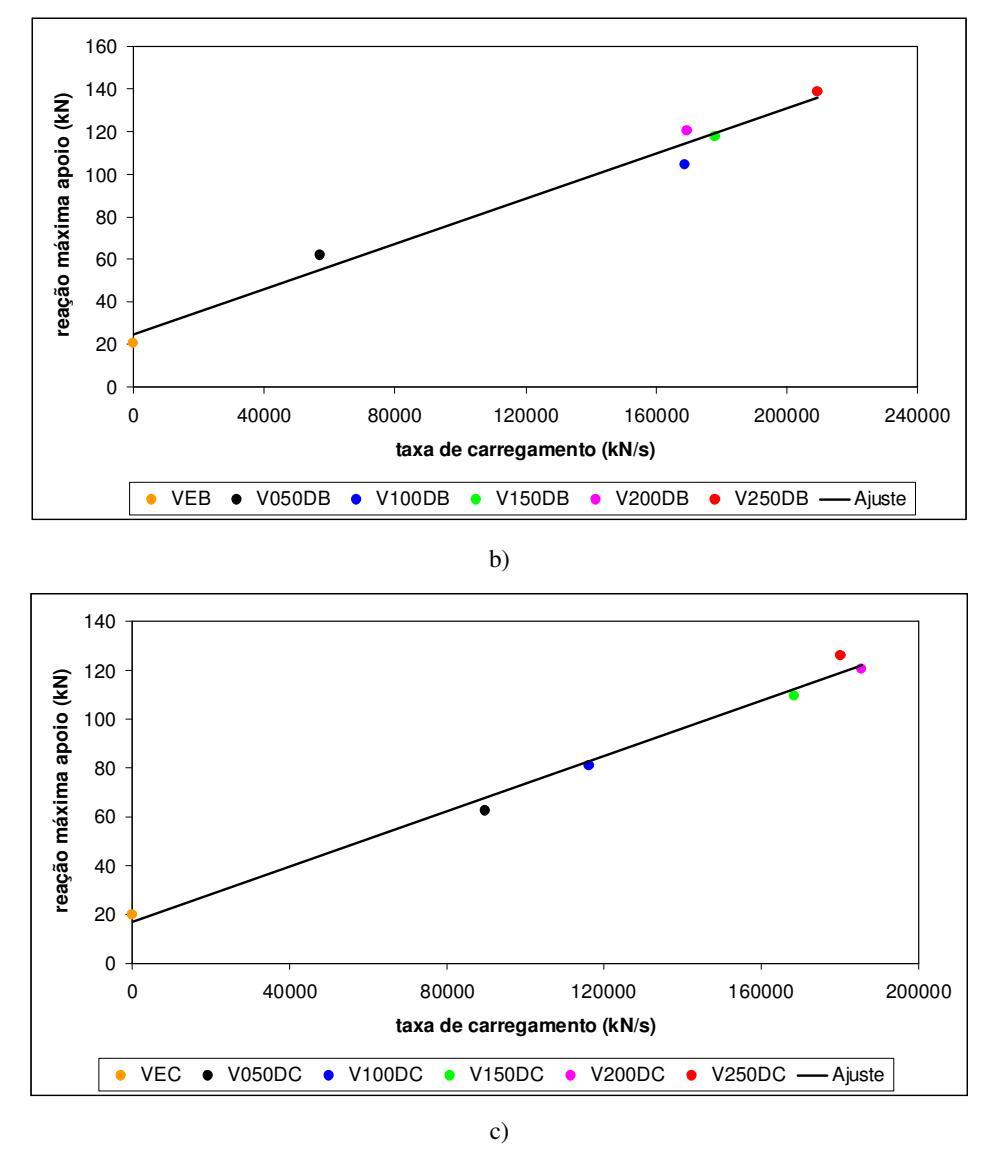
O efeito da taxa de carregamento está mostrado na Figura 5.17 onde se observa um crescimento praticamente linear da reação máxima de apoio com o aumento da taxa de carregamento, o qual pode ser aproximado pelas expressões (5.3), (5.4) e (5.5) obtidas pelo método dos mínimos quadrados para as vigas dos grupos A, B e C, respectivamente, com coeficiente de correlação de  $R^2 = 0,954$ ,  $R^2 = 0,979$  e  $R^2 = 0,988$ , respectivamente. Pode-se verificar que quanto maior a taxa de reforço, maior é a sensibilidade da reação máxima de apoio da viga com relação à taxa de carregamento aplicada.

Figura 5.17 - Curvas força máxima de reação vs taxa de carregamento.

$$R_{max} = 0,00049 \cdot TC + 28,88984 \tag{5.3}$$

$$R_{max} = 0,00053 \cdot TC + 24,61358 \tag{5.4}$$

$$R_{máx} = 0,00057 \cdot TC + 16,87557 \tag{5.5}$$

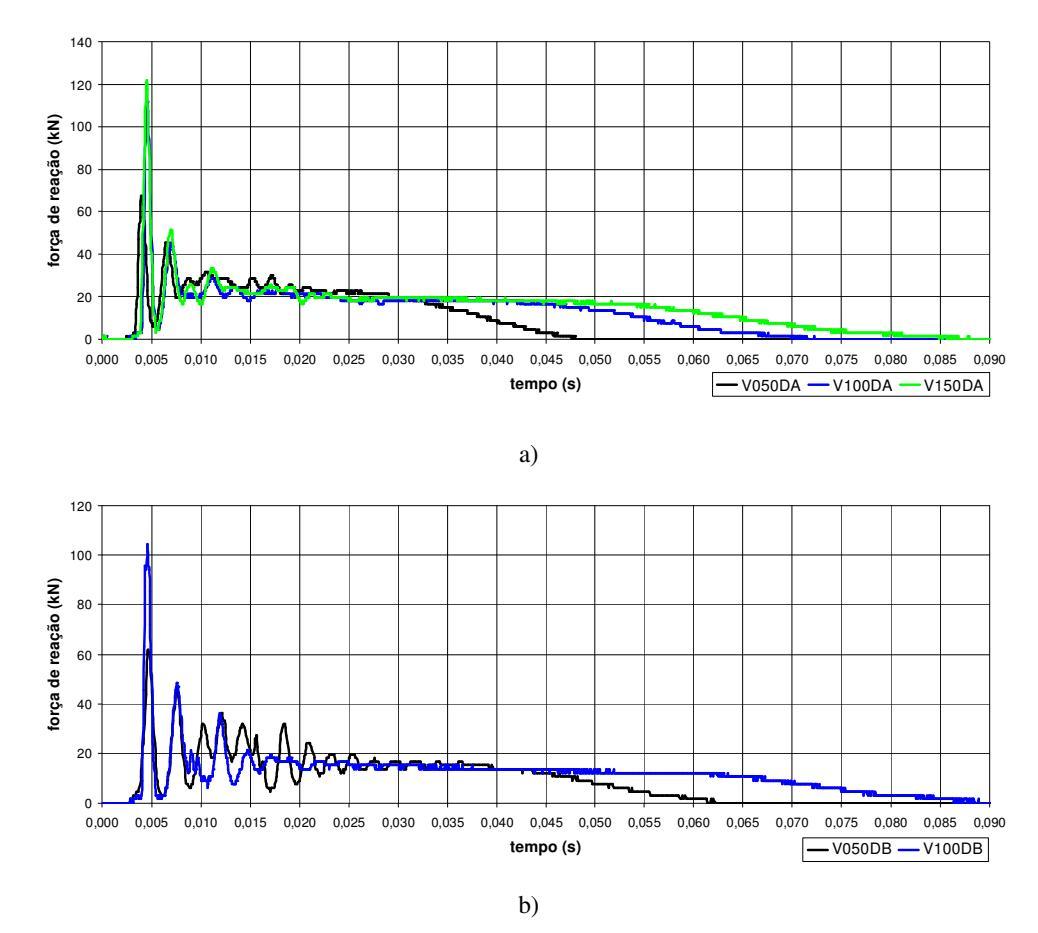
A Figura 5.18 mostra as curvas força de reação vs tempo para as vigas dos grupos A e B que não atingiram a deflexão máxima para a configuração de ensaio

adotado. Pode-se verificar que quanto maior a altura de queda do martelo, maior é o tempo de duração da força de reação da viga, ou seja, maior é o tempo de desaceleração do martelo e consequentemente maior a deflexão da viga.

Figura 5.18 – Curvas força de reação vs tempo das vigas que não atingiram a deflexão máxima: a) grupo A; b) grupo B.

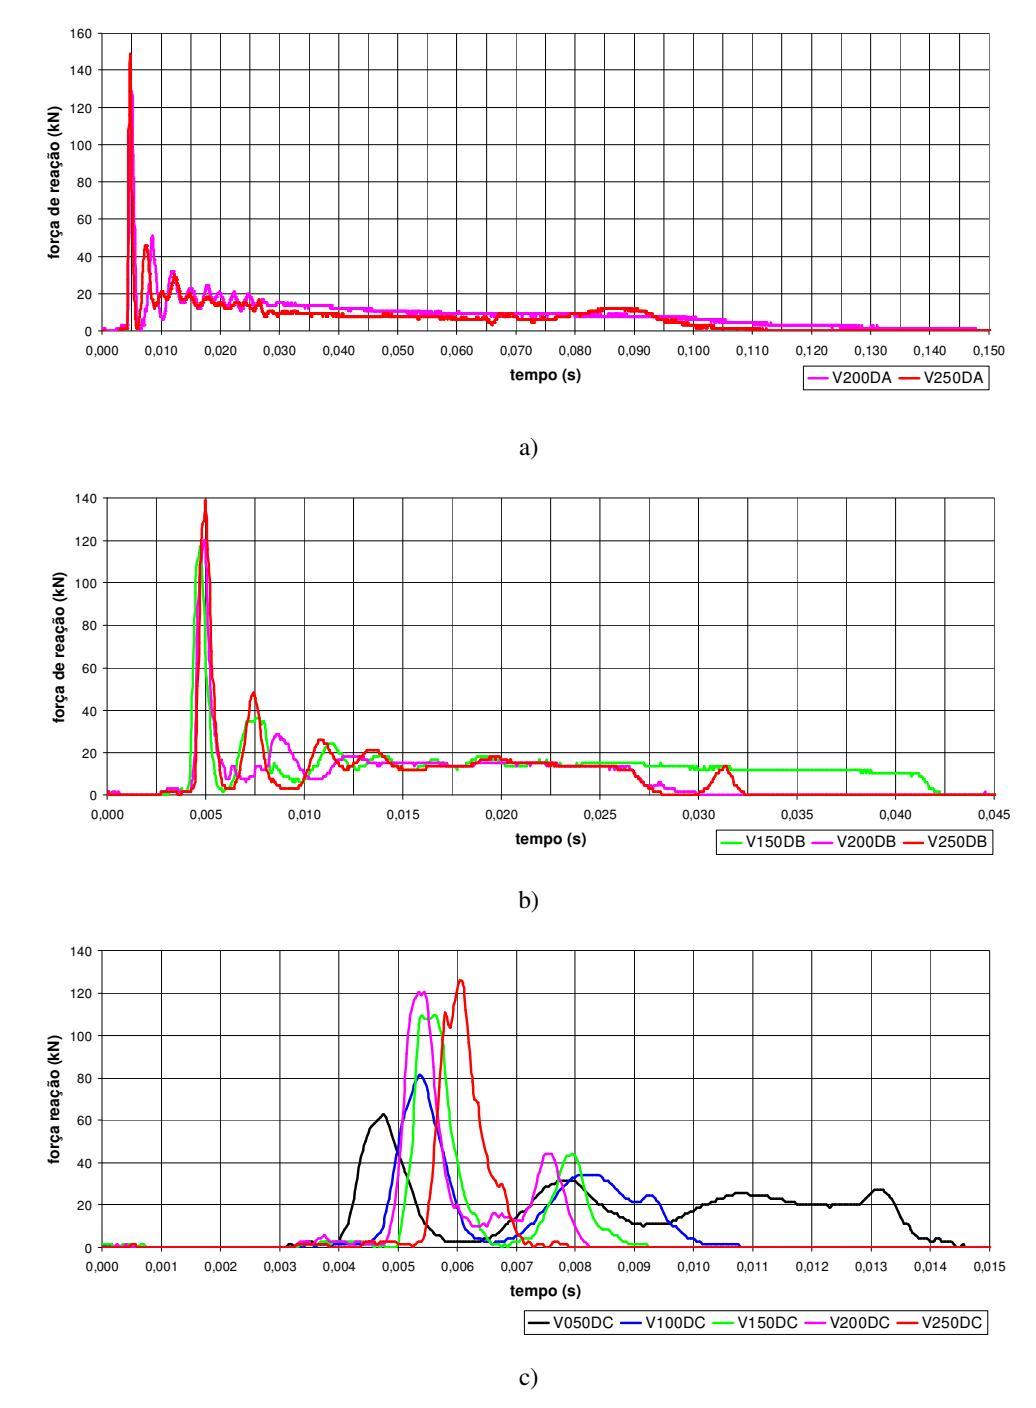
Para as vigas que atingiram a deflexão máxima para a configuração de ensaio adotada, pode-se observar na Figura 5.19 que, com o aumento da altura de queda do martelo reduziu-se o intervalo de tempo de reação, ou seja, devido a maior velocidade do martelo no instante do impacto com a viga, o intervalo de tempo necessário para a viga atingir a deflexão máxima diminui.

Figura 5.19 – Curvas força de reação vs tempo das vigas que atingiram a deflexão máxima: a) grupo A; b) grupo B; c) grupo C.

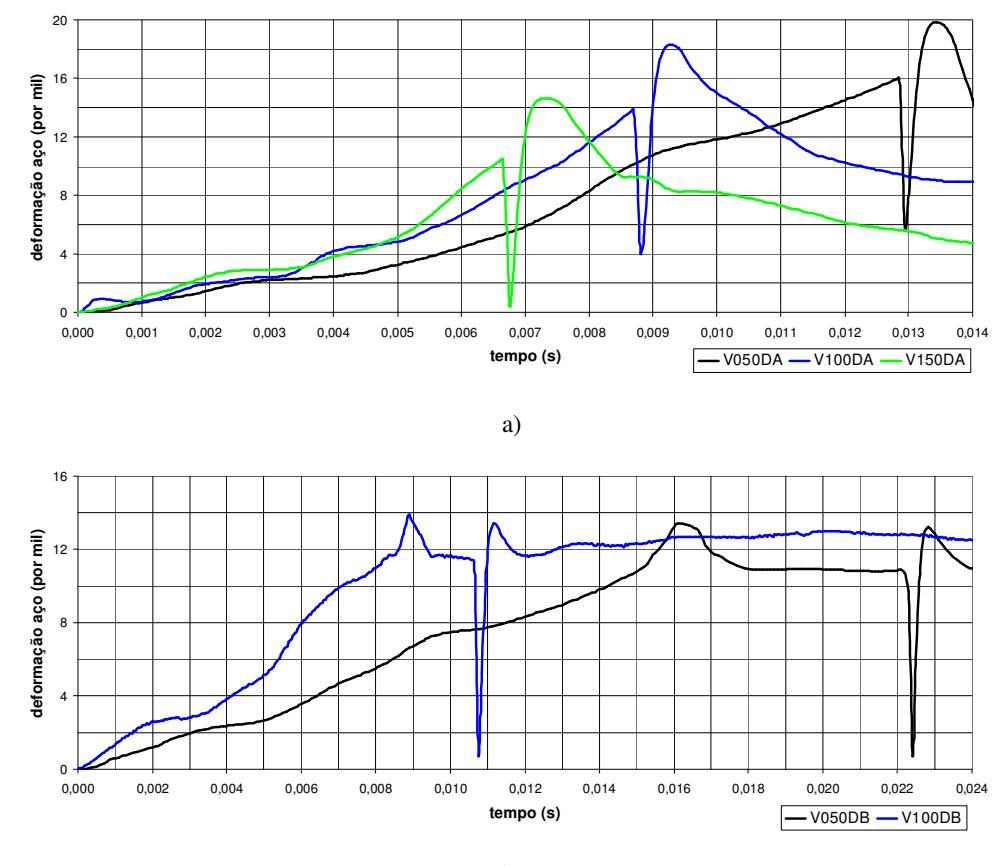
Para a análise do efeito da taxa de carregamento na deformação específica do aço da armadura longitudinal de tração das vigas, a Figura 5.20 apresenta as curvas deformação específica do aço *vs* tempo para as vigas que não atingiram a deflexão máxima para o esquema de ensaio adotado.

Analisando a Figura 5.20, pode-se verificar que com o aumento da altura de queda do martelo, as vigas do grupo A apresentam uma diminuição da deformação específica do aço da armadura longitudinal de tração, condicionada à ruptura do concreto do banzo comprimido, implicando em diminuição da ductilidade. No entanto, as vigas do grupo B, mesmo com o aumento da altura de queda do martelo reduzindo o intervalo de tempo para a ruptura do concreto do banzo comprimido, o acréscimo da taxa de deformação garantiu o aumento da deformação específica do aço da armadura longitudinal de tração.

Figura 5.20 – Curvas deformação específica do aço vs tempo das vigas que não atingiram a deflexão máxima: a) grupo A; b) grupo B.

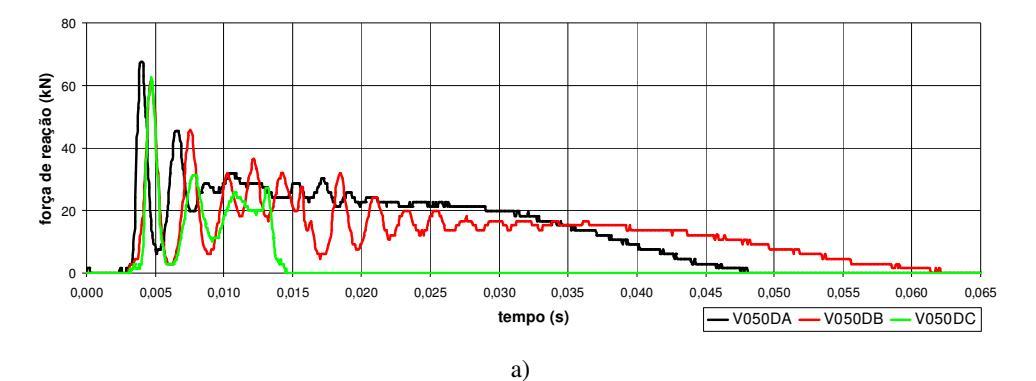
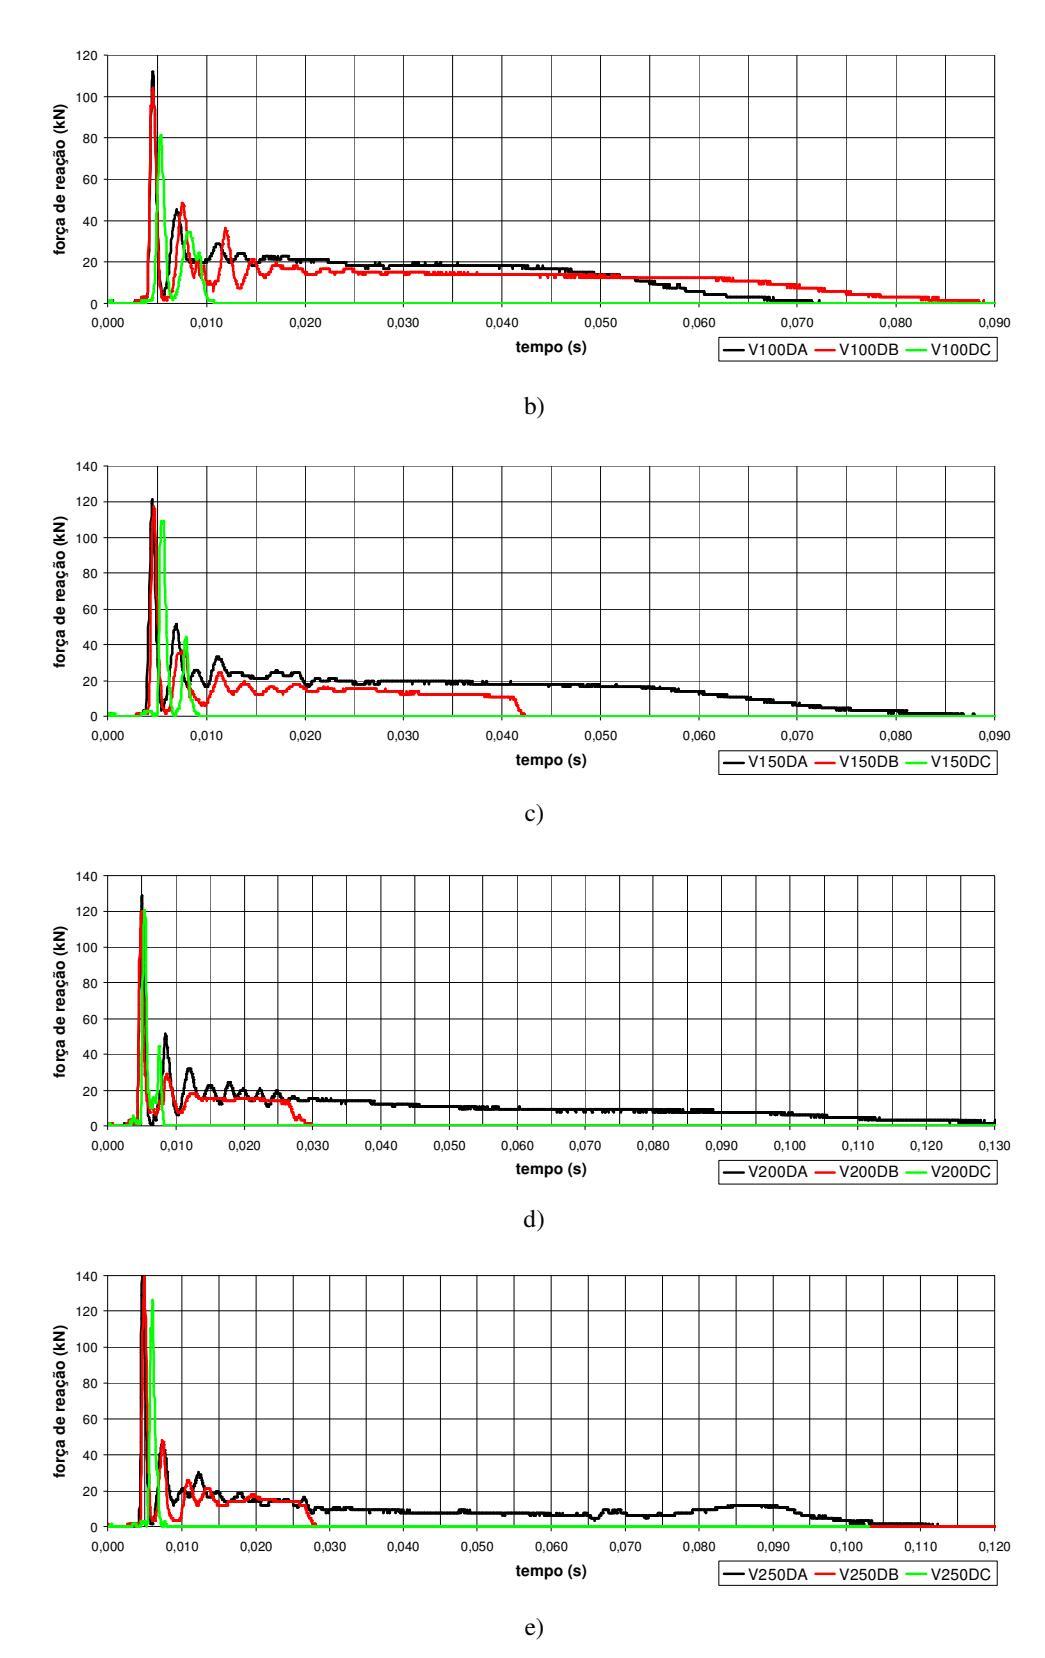
A Figura 5.21 apresenta as curvas força de reação *vs* tempo das vigas dos grupos A, B e C, conforme a altura de queda do martelo.

Nas Figuras 5.21-a e 5.21-b, pode-se verificar que a duração total do intervalo de tempo de reação das vigas do grupo B é maior do que das vigas do grupo A. Como as vigas foram submetidas à mesma velocidade inicial do martelo no instante do impacto, o maior intervalo de tempo de reação representa menor capacidade da viga de desacelerar o martelo, exigindo consequentemente maior deflexão da viga. No entanto, para o caso das vigas do grupo C, o curto intervalo de tempo de reação está relacionado com a falência precoce da capacidade resistente da viga, fazendo com que a mesma viesse a atingir a deflexão máxima para a configuração do ensaio.

Figura 5.21 – Curvas força de reação vs tempo das vigas para altura de queda do martelo de: a) 0,50m; b) 1,00m; c) 1,50m; d) 2,00m; e) 2,50m.

Nas Figuras 5.21-c, 5.21-d e 5.21-e, observa-se que o intervalo de tempo de reação é decrescente para as vigas dos grupos A, B e C, respectivamente, onde com exceção da viga V150DA, as demais vigas atingem a deflexão máxima para a configuração do ensaio. Assim, o aumento do intervalo de tempo de reação está relacionado com a maior capacidade da viga em desacelerar o movimento do martelo até que seja atingida a deflexão máxima.
