# Apresentação e análise de resultados

### Introdução

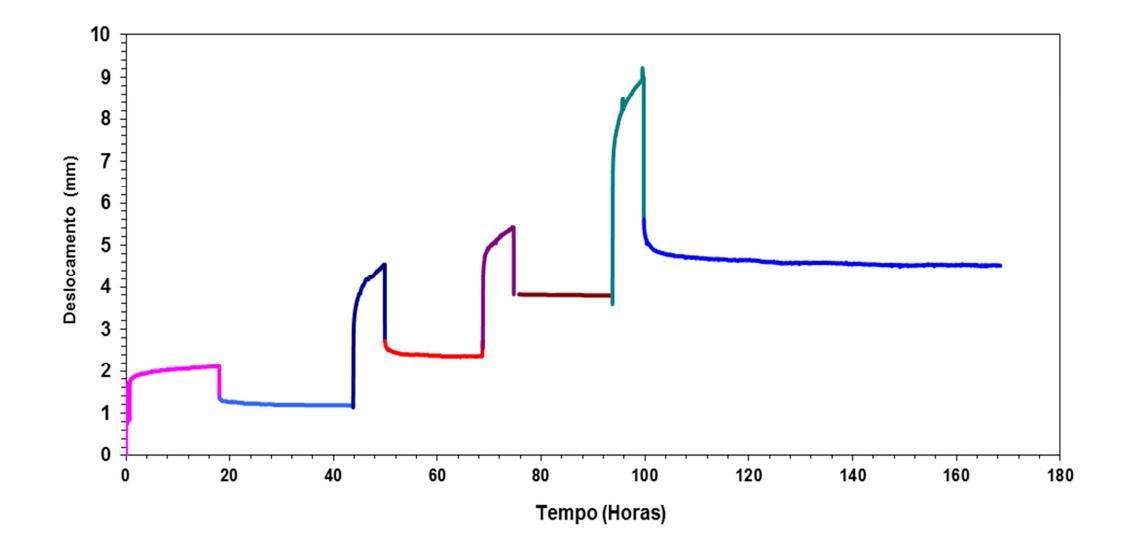
Figura 4-1 Curvas deslocamento versus tempo dos ciclos de carga e descarga dos LVDT4 e LVDT5 feita a correção por corpo rígido.

Os resultados deste ensaio estão divididos em seis ciclos de carregamento, crescentes em cada um deles. Neste ensaio foram determinados os deslocamentos medidos como descritos no item 3.6, devidos a um carregamento crescente no tempo por cada ciclo aplicado. Apresentamos, também, os resultados de cada um dos ciclos de carga. Na Figura 4-1 mostramos os deslocamentos totais no tempo do ensaio, e tais deslocamentos corresponderam aos LVDTs localizados nas arestas do centro do vão depois de ser feita uma correção do corpo rígido (expressão 4-1) com os valores medidos dos deslocamentos dos LVDTs posicionados nas extremidades. Na Figura 4-1- observou-se o material do dormente após a aplicação de um carregamento. O deslocamento aumenta com o tempo, e houve um comportamento viscoelástico em cada ciclo de carga, observando-se que o material tem um deslocamento remanescente logo após a liberação do carregamento.

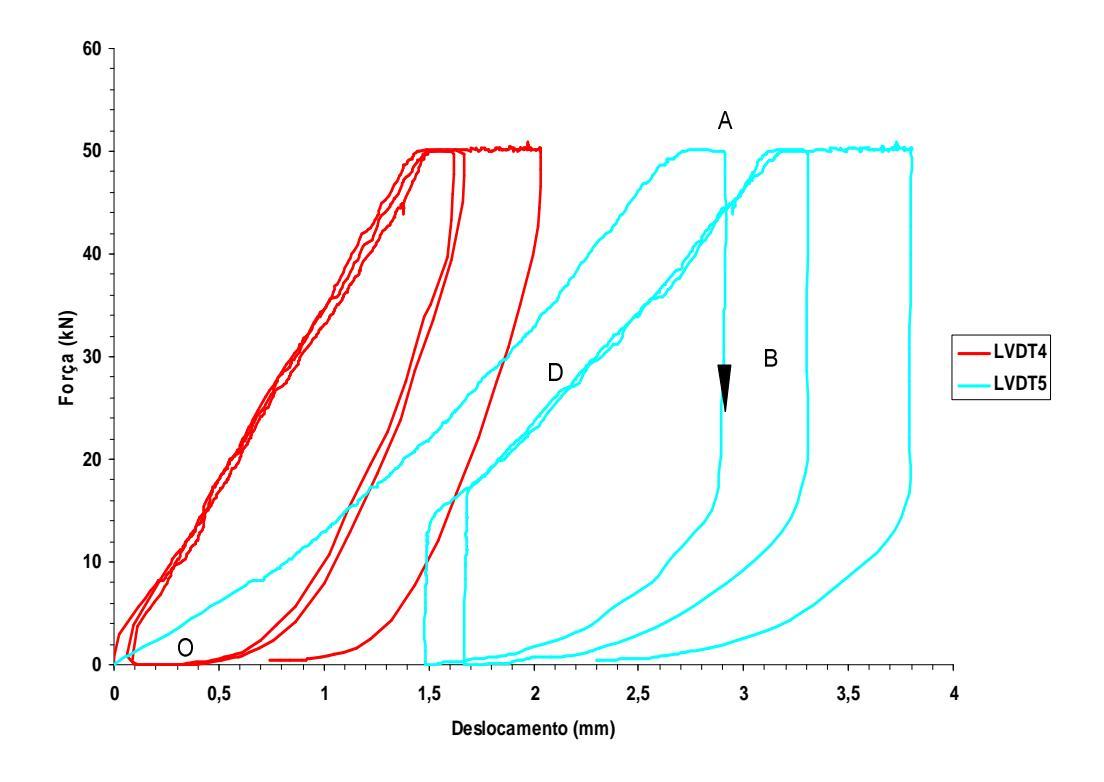
Figura 4-2 Força versus deslocamentos no centro do vão LVDT54 e LVDT5.

Na Figura 4-2 mostramos como foi o comportamento dos deslocamentos medidos pelos LVDT4 e LVDT5. Observamos que o dormente teve uma rigidez maior na posição do LVDT4. Isto quer dizer que o corpo sofreu uma deformação não proporcional em cada extremo do dormente e que não houve um comportamento igual na sua seção transversal. Na Tabela 4-1 são apresentados os cálculos das rigidezes de cada LVDT. Em 4-2 dividimos a carga de cada ciclo, entre a variação do deslocamento produzida pela força aplicada.

Para o LVDT4 aplicamos o primeiro ciclo de carregamento e assim que o retiramos, houve um deslocamento residual de 0,1 mm nos dois primeiros ciclos de carga. Para o terceiro ciclo de carga houve um deslocamento permanente de 0,7 mm no dormente. O comportamento do LVDT5 apresentou um deslocamento maior ao que o LVDT4, sendo 1,6 mm para o primeiro ciclo de carregamento com 1,7 mm para o ciclo dois e 2,3 mm para o ciclo três, conforme mostrado na Figura 4.2.

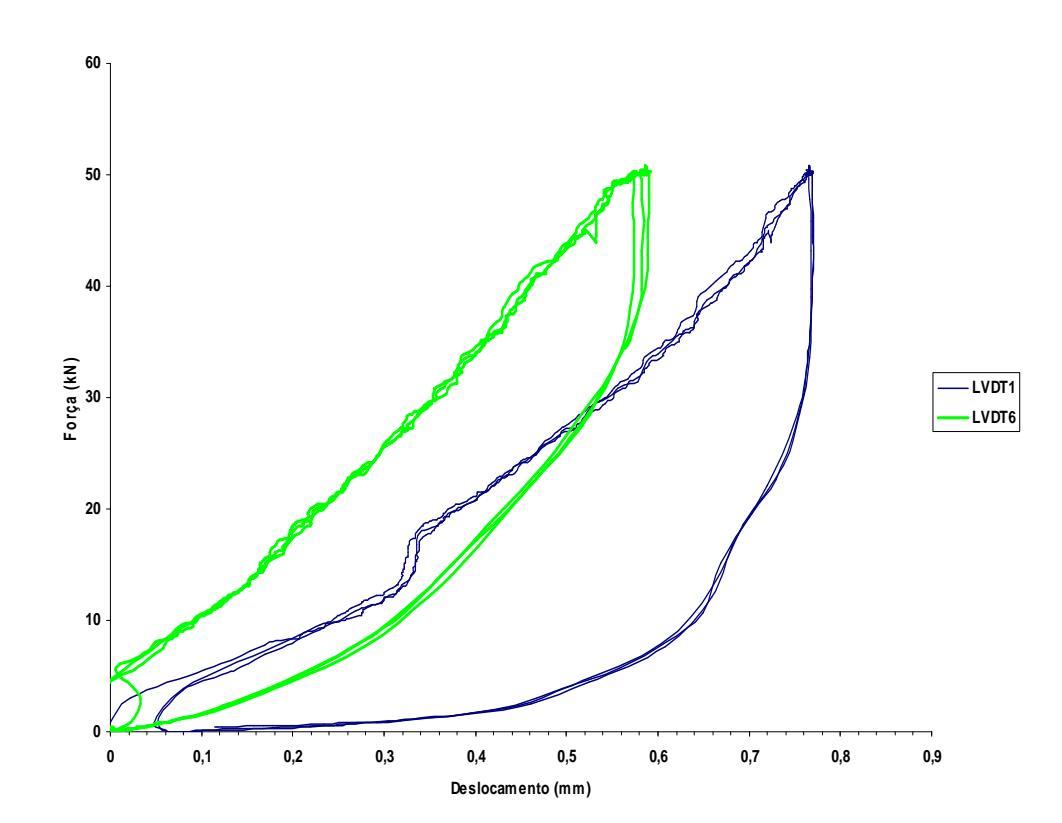
Figura 4-3 Força versus deslocamentos nas extremidades dos dormentes LVDT1 e LVDT6.

Para retirarmos os deslocamentos de corpo rígido posicionamos os LVDT1 e LVDT6 nas extremidades do dormente. O LVDT1 iniciou a leitura com um carregamento de 5 kN enquanto no LVDT6 a leitura foi instantânea para os três primeiros ciclos de carga. Na leitura do LVDT6 foi apresentado um deslocamento remanescente de 0,1mm, que não é representativo no comportamento mecânico do dormente, Figura 4-3.

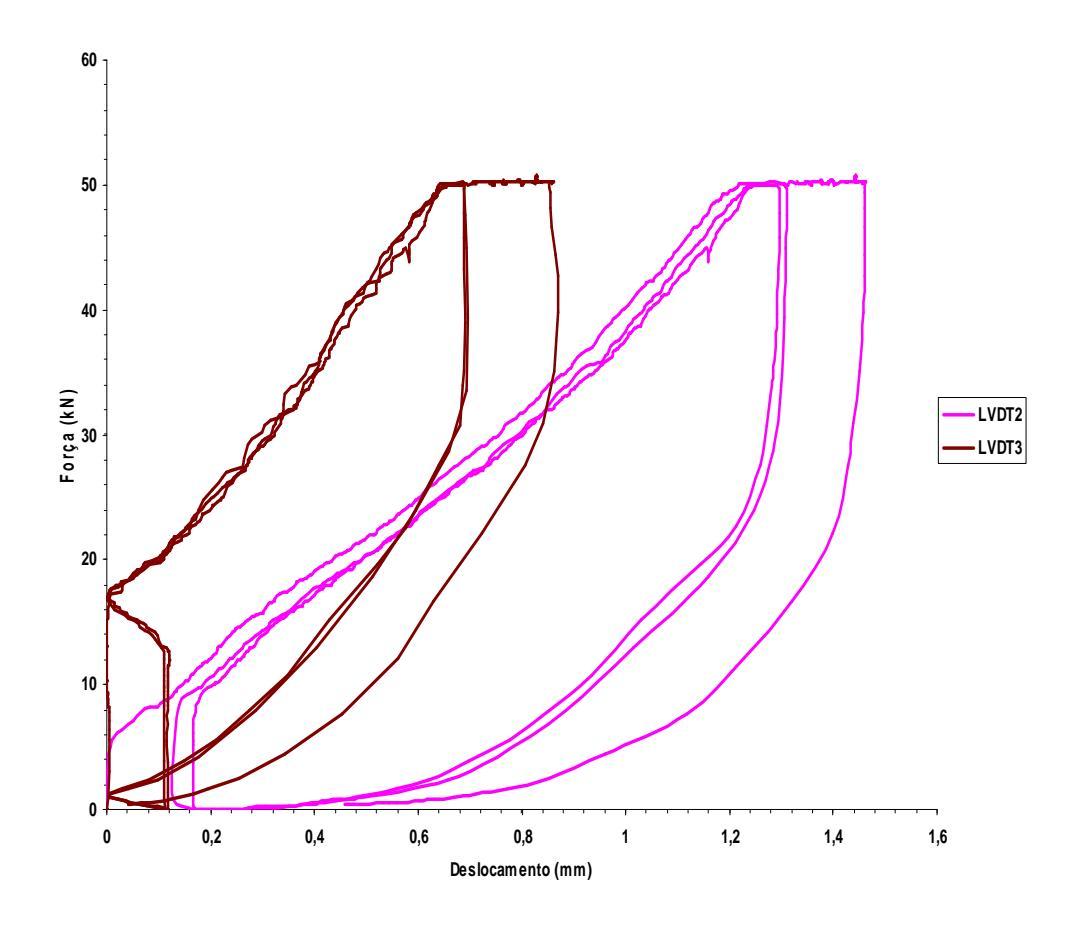
Figura 4-4 Força versus deslocamentos nos pontos onde estão os apoios dos LVDT2 e LVDT3.

Na Figura 4-4 observamos que houve o mesmo padrão de histereses do comportamento apresentado nos LVDT1 e LVDT6. As rigidezes são mostradas na Tabela 4.1. Os deslocamentos dos LVDT2 e LVDT3 só iniciam quando há um carregamento de 18,5kN e de 5kN, respectivamente. Para complementar a aquisição dos dados, apresentamos nas figura 4-5, 4-6 e 4-7 o gráfico de tempo versus deslocamento e de força versus tempo. Nestas figuras observamos que o dormente é mais afetado quando a carga atua diretamente na face, embora o comportamento viscoelástico do dormente se conservasse com um deslocamento na seção transversal não simétrica.

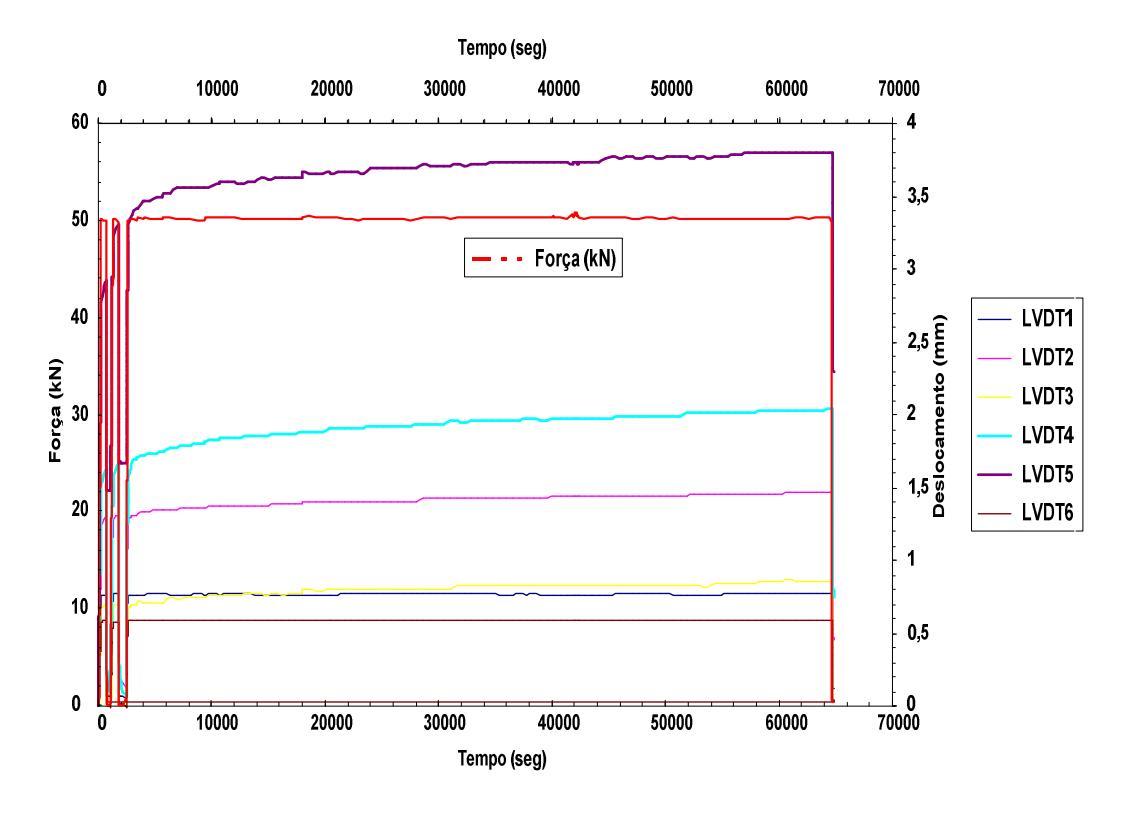
Figura 4-5 Curvas deslocamento versus tempo e força no dormente D.P.1.0.E.F.1.C.6.

Na Figura 4-5 mostramos o aumento do deslocamento com o aumento no tempo devido ao carregamento de 50kN em todos os LVDTs. O diagrama da Figura 4-7 ilustra como a carga foi mantida no tempo nos três primeiros ciclos. Com uma duração de 18 horas para o ciclo três e de 15 minutos para os ciclos 1 e 2.

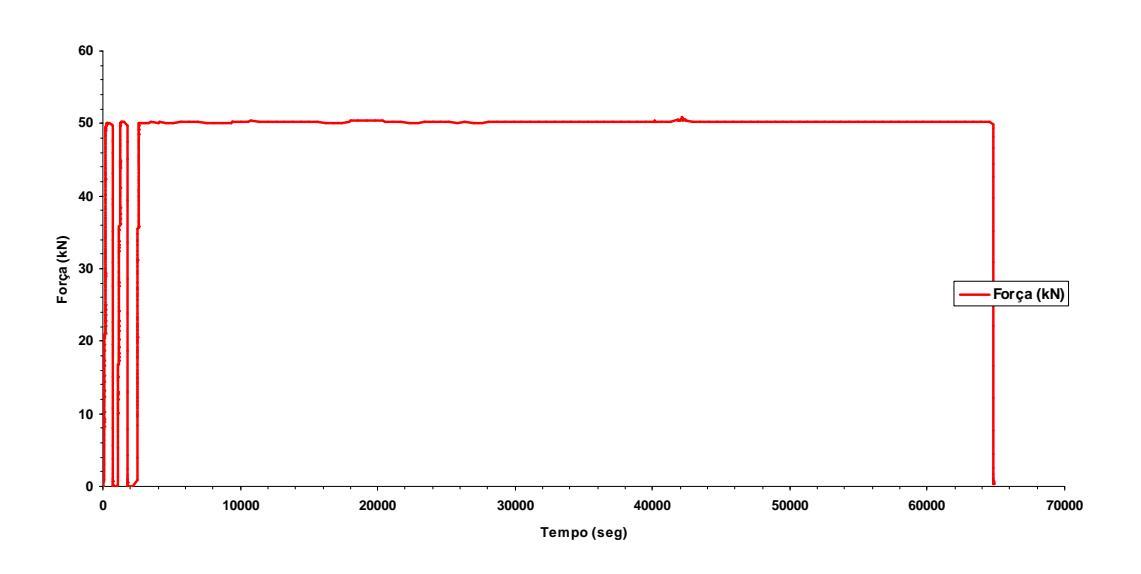
Figura 4-6 Curva força versus tempo nos ciclos 1, 2 e 3.

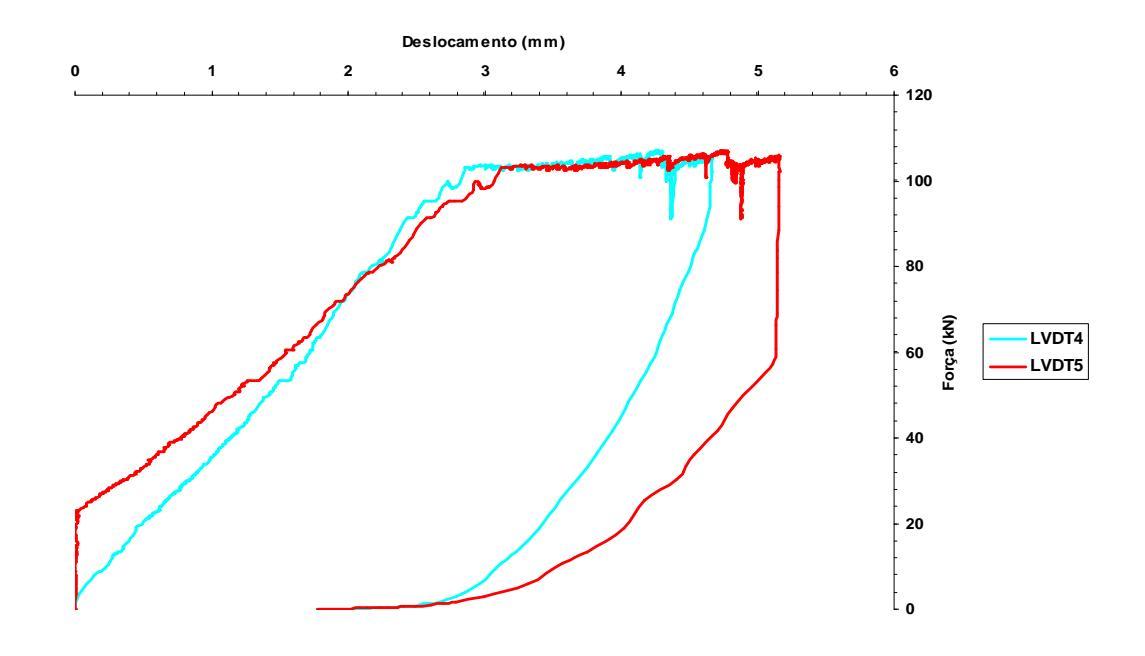
Figura 4-7 Curvas força versus deslocamento nos LVDTs no centro do vão.

Na figura 4-7 são descritos os resultados do gráfico de força versus deslocamento dos LVDT4 e LVDT5. A leitura do LVDT4 inicia no instante que a carga é aplicada com uma pendente que é continua durante aaplicação da mesma até chegar aos 100kN. O LVDT 4 chegou até um deslocamento máximo de 4,78 mm com uma recuperação da flecha de 2,78 mm após a retirada da carga. Para o LVDT5 o deslocamento foi iniciado quando o carregamento chegou até o valor de 19,8 kN, com um deslocamento máximo de 6,3 mm e uma recuperação de 2,23 mm após a retirada da carga. No gráfico também percebemos que os dois extremos tinham uma rigidez igual para um deslocamento de 1,98 mm. O dormente teve uma deformação residual em cada uma das arestas onde o deslocamento foi medido.

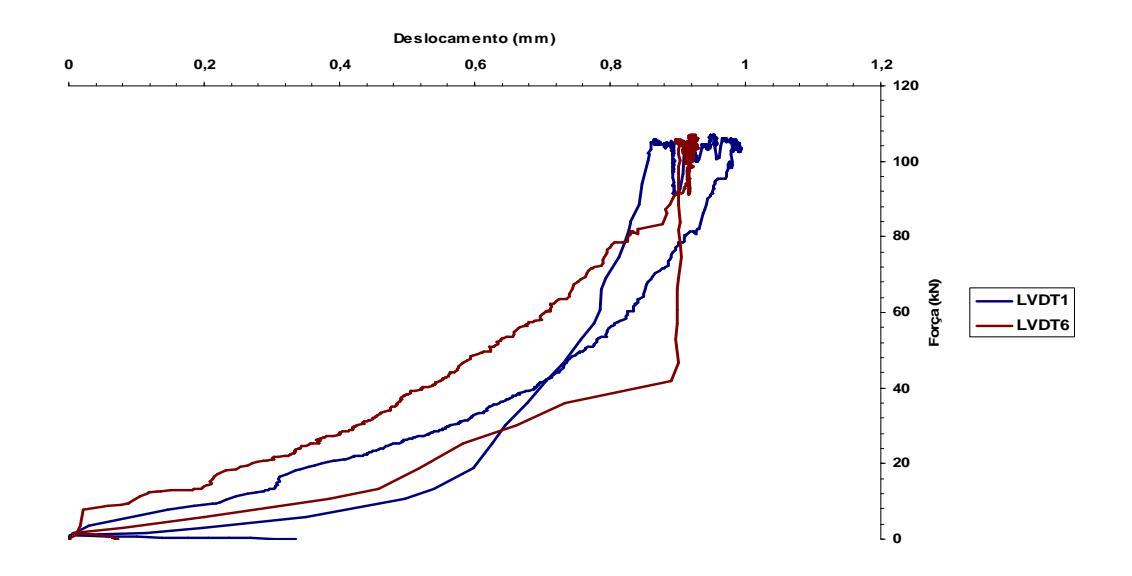
Figura 4-8 Curvas força versus deslocamento dos LVDTs nas extremidades do dormente.

A leitura do LVDT1 foi de 0,82mm até 1,02mm e para o LVDT6 de 0,875 até 0,89mm. Observou-se que os valores das flechas nas extremidades mostram que houve um maior deslocamento de corpo rígido no dormente. A Figura 4-8 ilustra a flecha das extremidades com um carregamento de 100kN. As leituras dos deslocamentos nas extremidades logo depois de a carga ter sido retirada não apresentaram um deslocamento remanescente, voltando-se a leitura a zero.

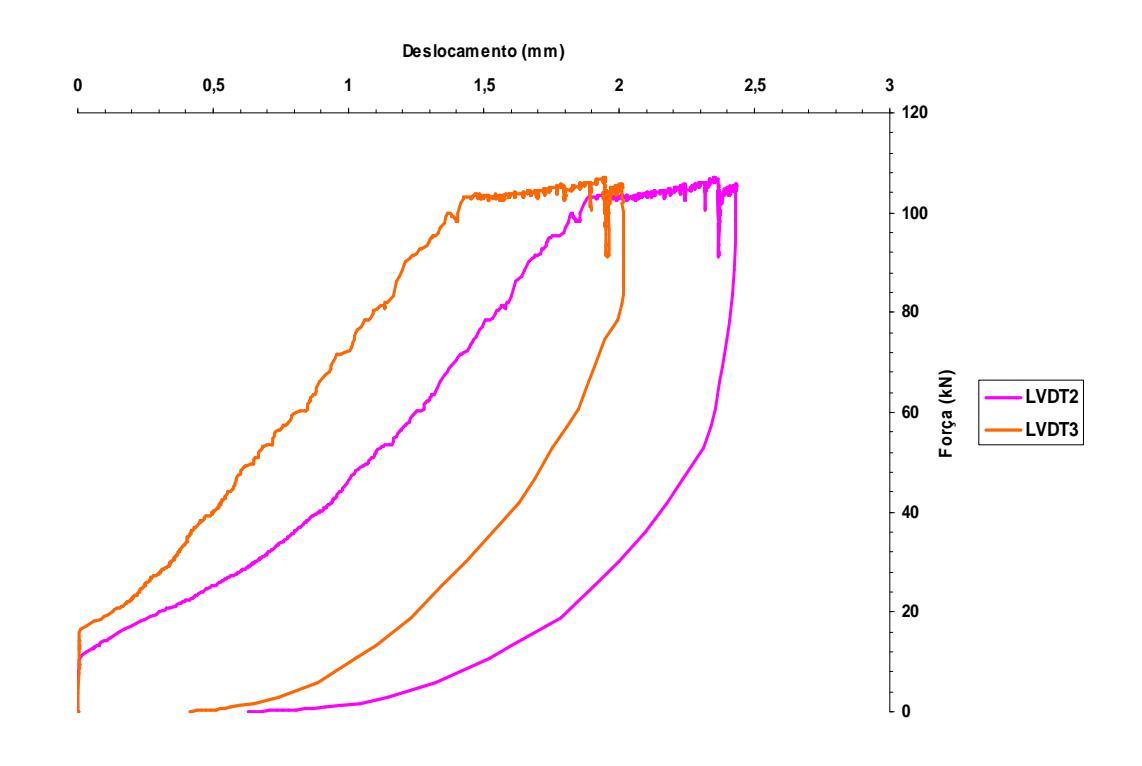
Figura 4-9 Curvas força versus deslocamentos dos LVDTs nos apoios do dormente.

A Figura 4-9 ilustra a variação dos deslocamentos distribuídos nos pontos dos apoios. Observa-se que as leituras começam com uma carga de 20kN para o LVDT2 que está em cima do apoio de primeira ordem, com um deslocamento final de 2,01 mm e uma flecha remanente de 0,65mm. Para o LVDT3 o inicio da leitura foi para um carregamento de 15,56kN com um deslocamento final de 2,5mm e um deslocamento remanescente de 0,75mm. Os valores dos deslocamentos foram maiores que nos três primeiros ciclos devido ao fato de já ter havido um rearranjo do corpo de prova.

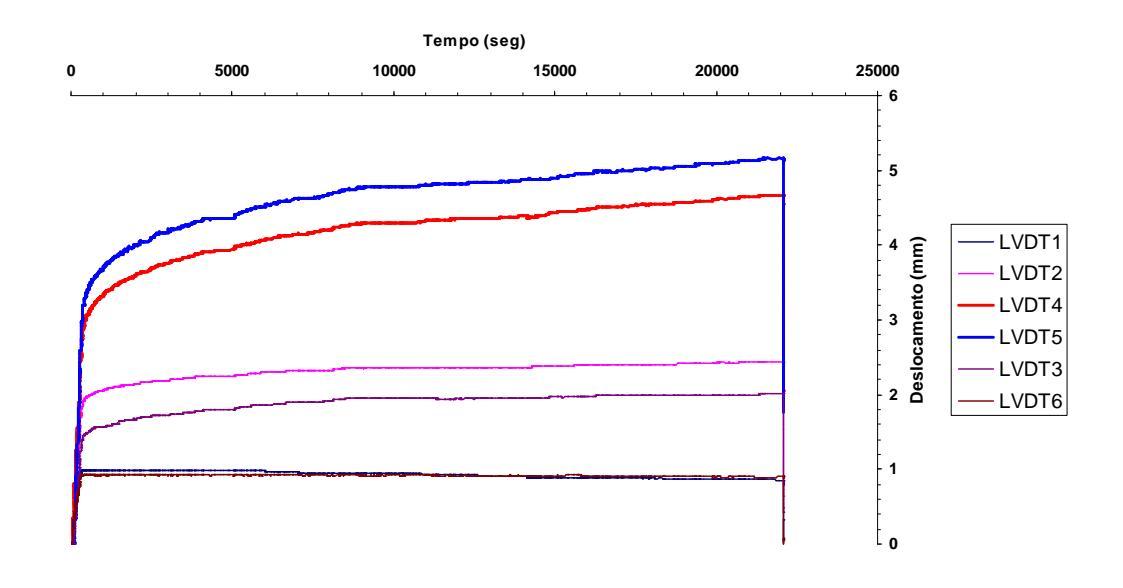
Figura 4-10 Curvas deslocamento versus tempo em todos os LVDTs no ciclo 4.

Nos gráficos Figura 4-10 notamos que houve uma deformação contínua no tempo em todos os LVDTs do dormente até que a carga fosse retirada, exceto nos LVDT1 e LVDT6 nos quais o deslocamento não teve mudança significativa. Na Figura 4 -11 mostramos como foi mantido o carregamento durante todo o ciclo de carga, com pequenas variações devido ao controle manual da bomba hidráulica. O material do dormente teve um comportamento viscoelástico, já que sua flecha continuou aumentando no tempo para os LVDTs posicionados nas extremidades no centro do vão.

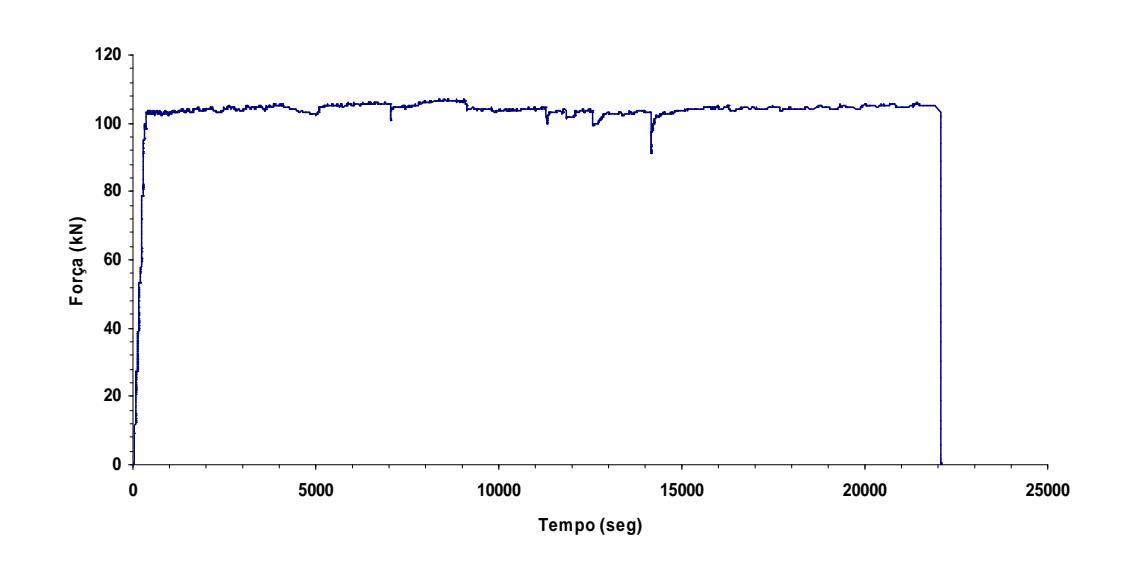
Figura 4-11 Curva força versus tempo do ciclo 4.

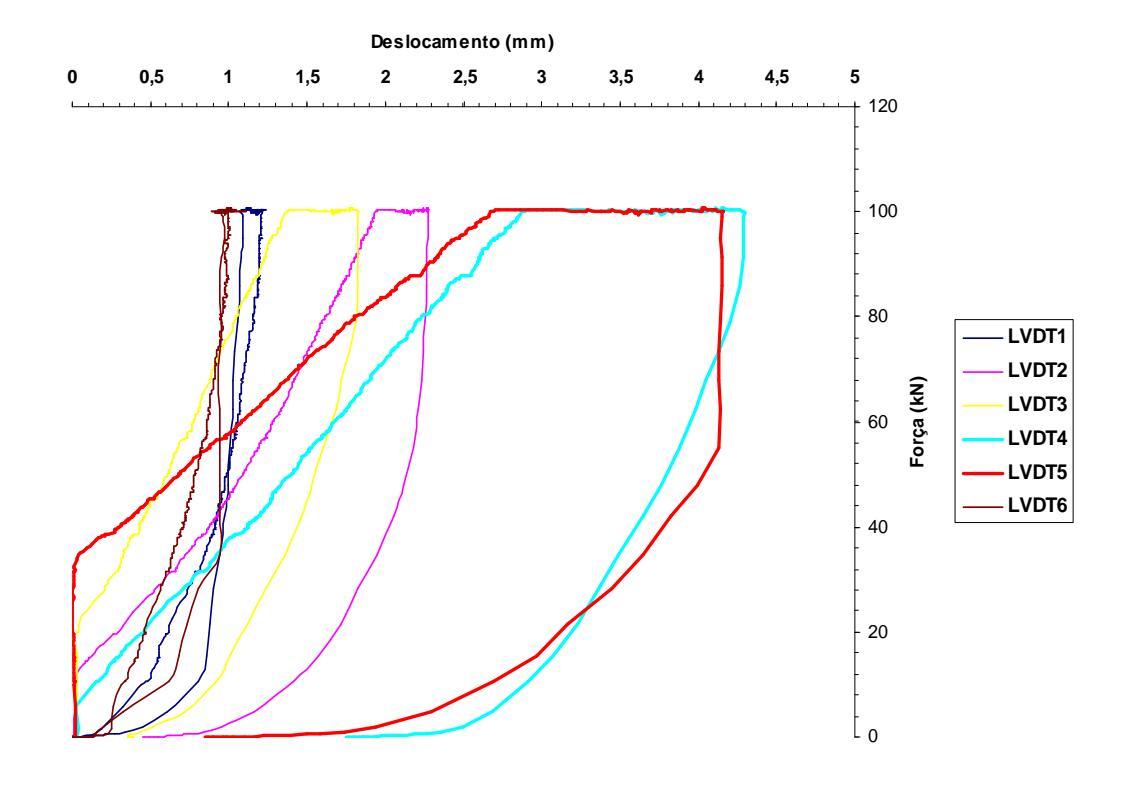
Figura 4-12 Curvas força versus deslocamento dos LVDTs para o ciclo 5.

Para o ciclo de carregamento 5, o carregamento que se aplicou foi de 100kN, e o tempo de aplicação de carga foi de 6 horas, com uma descarga posterior de 18 horas. Na Figura 4-12 apresentamos os gráficos de leitura dos LVDTs. Os deslocamentos para os LVDT4 e LVDT5 foram de 4,4mm e 4,3mm, respectivamente, com uma recuperação de 2,2mm para o LVDT4 e 1,44mm LVDT5.

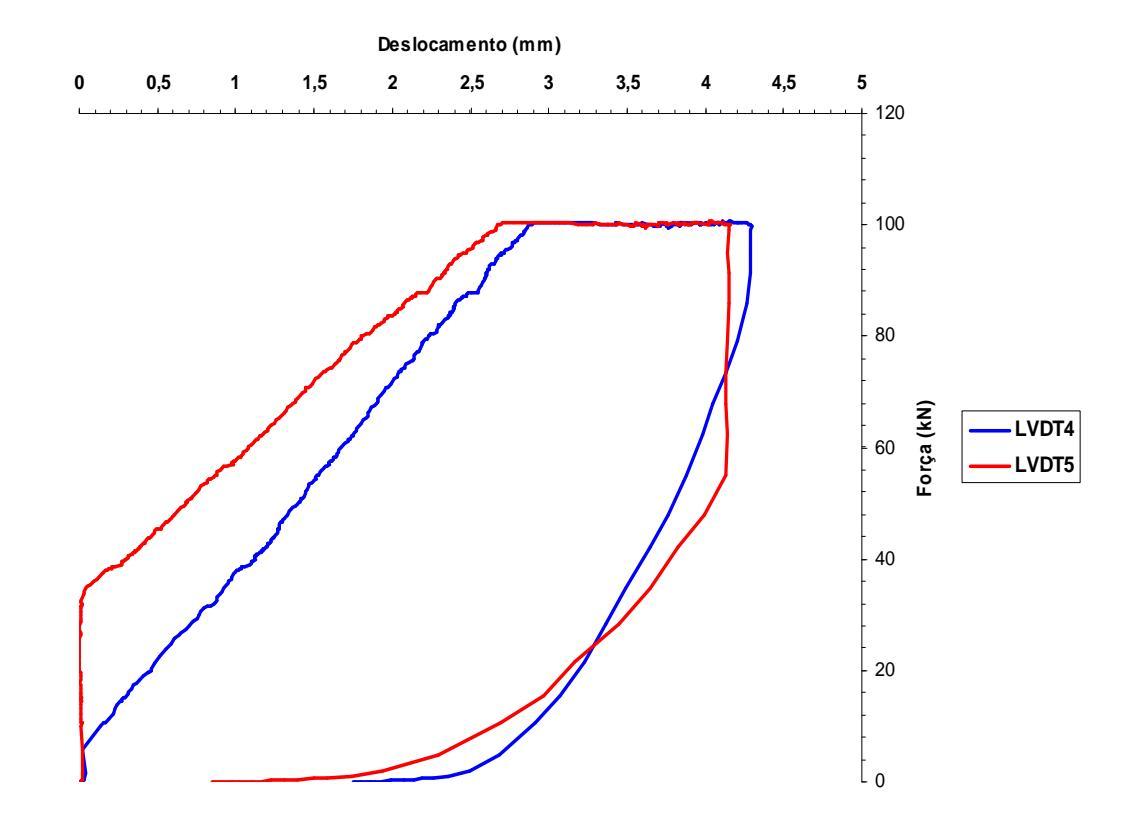
Figura 4-13 Gráfico de deslocamento versus força nos LVDT4 e LVDT5.

No inicio da aplicação do carregamento na aresta onde foi posicionado o LVDT4 houve uma rigidez menor que na aresta onde estava posicionado o LVDT5, por que as leituras do LVDT4 se iniciaram no mesmo momento da aplicação do carregamento enquanto o LVDT5 teve a leitura iniciada quando a força era de 40,2 kN. Na Figura 4-13 observamos claramente a diferença entre as inclinações até chegarmos ao carregamento final. Quando o carregamento foi estabilizado, o ponto 5 teve uma rigidez de 38,46kN/mm até 23,80kN/mm, enquanto no ponto 4 as rigidezes durante a carga foram de 35,74 kN/mm até 21,05 kN/mm. Na Tabela 4-3 apresentamos as rigidezes dos LVDT4 e LVDT5.

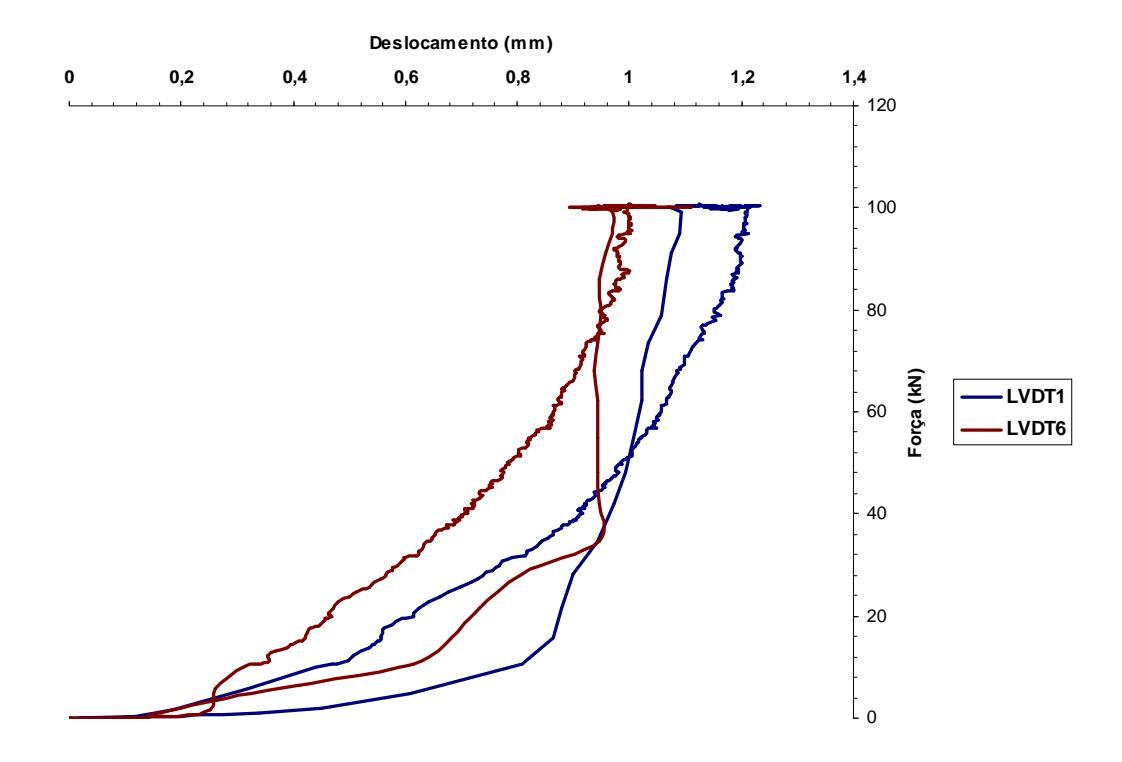
Figura 4-14 Gráfico de força versus deslocamento dos LVDT 1 e LVDT 6 para o ciclo de carregamento 5.

Os diagramas das Figuras 4-14 e 4-15 apresentam os resultados dos devidos deslocamentos nos LVDT2, LVDT3, LVDT1 e LVDT6. Na Tabela 4-4 ilustramos os valores dos deslocamentos.

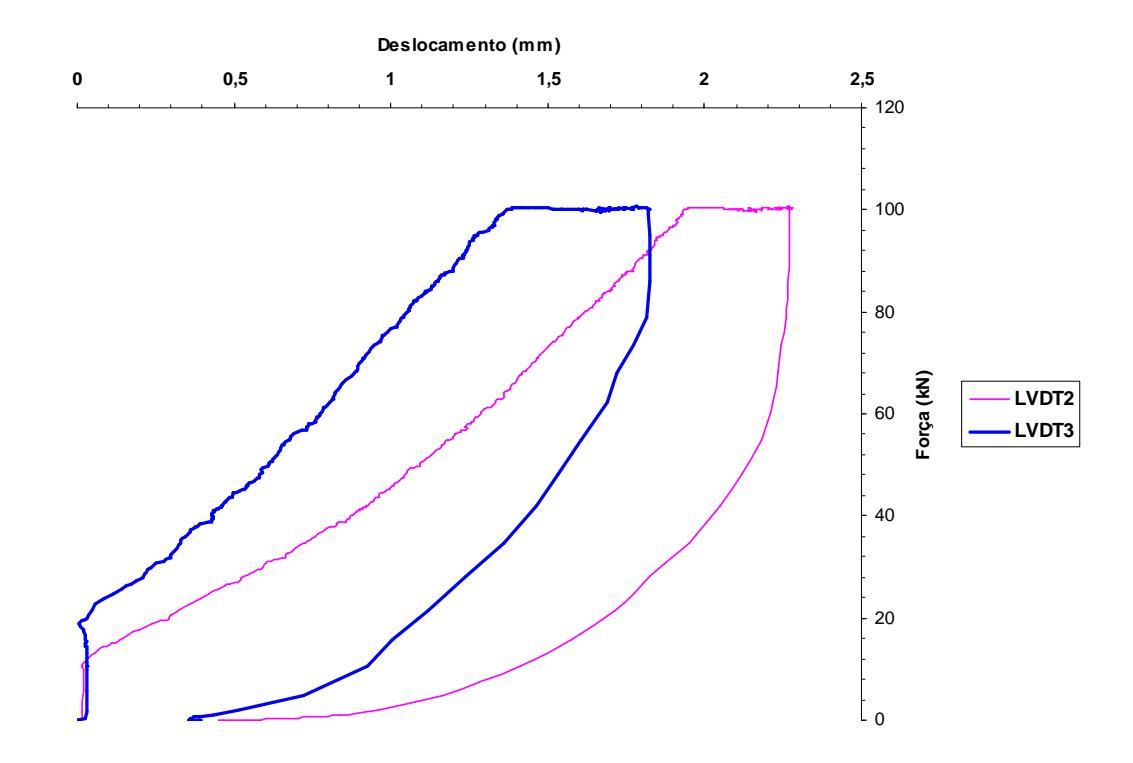
Figura 4-15 Gráfico de força versus deslocamento para os LVDT2 e LVDT3.

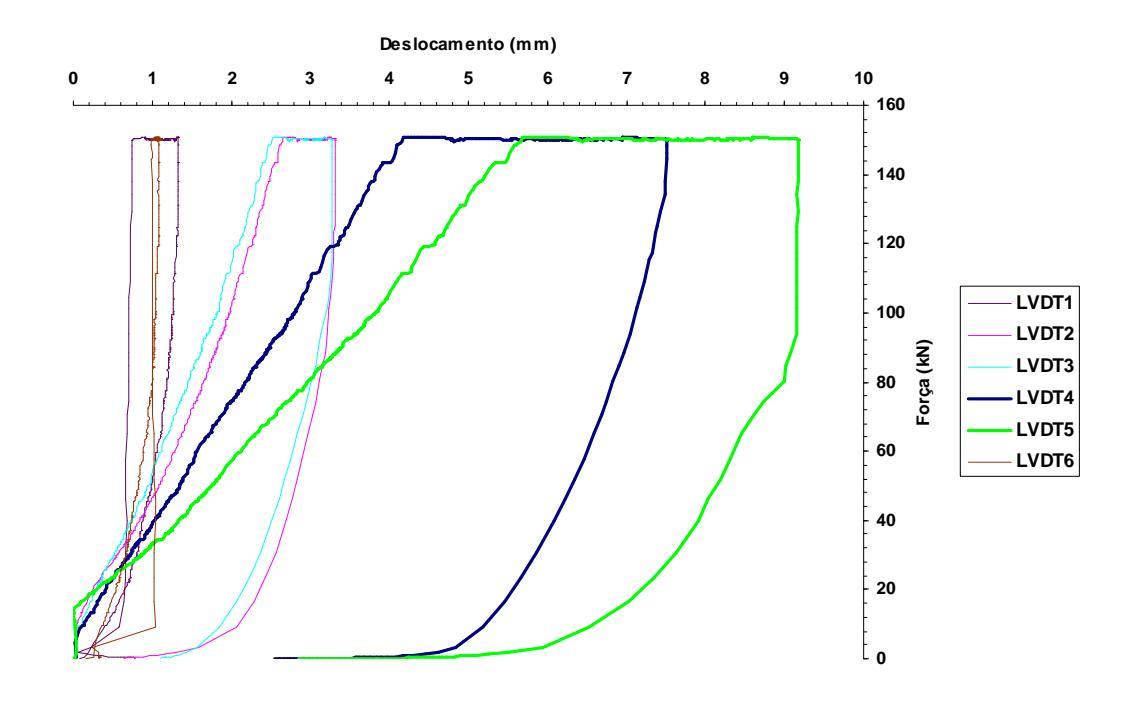
Figura 4-16 Gráfico de força versus deslocamento no ciclo 6.

O ciclo de carregamento 6 foi carregado com 150 kN. Na Figura 4-18 apresentamos o crescimento do deslocamento devido à força aplicada. O deslocamento aumenta durante todo o tempo que a força de 150 kN é aplicada, e, uma vez retirada a força, os deslocamento voltam à posição inicial nos LVDT 1-2-3-6.

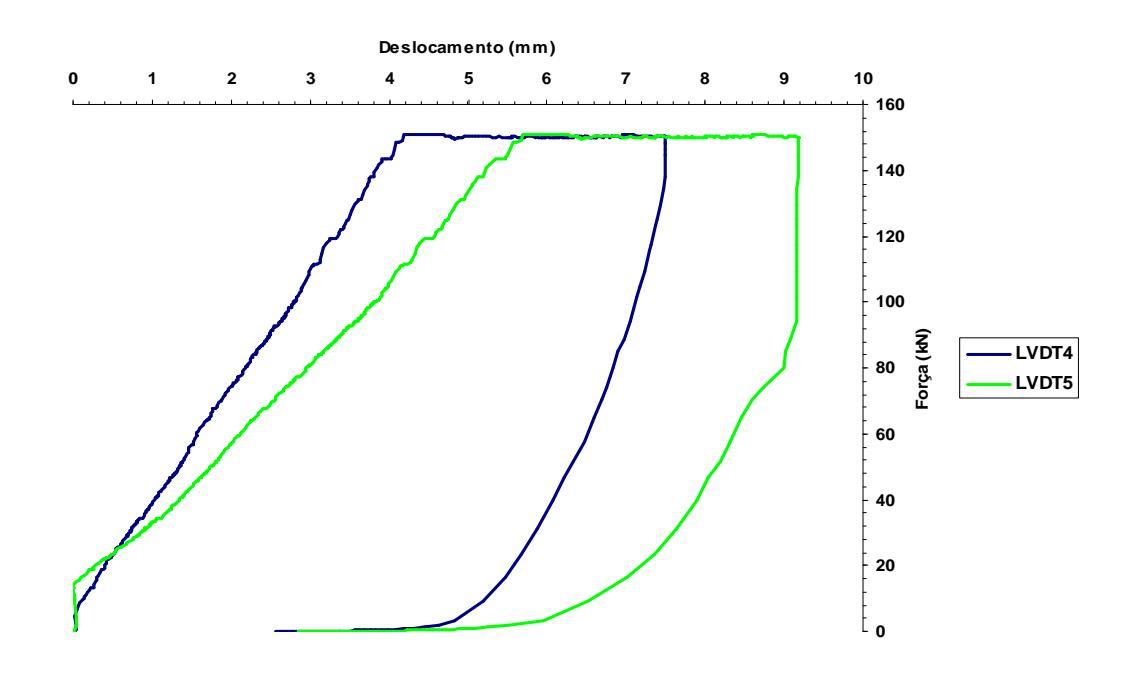
Figura 4-17 Gráfico de força versus deslocamento dos LVDT4 e LVDT5 que estão no centro do vão.

Na Figura 4-19 observamos que ficou uma flecha residual com valores de 5,75mm para o LVDT5 e 3,64mm para o LVDT4. Devemos observar que o dormente teve uma deformação assimétrica em sua seção transversal, que já é característica dos ciclos de carga anteriores.

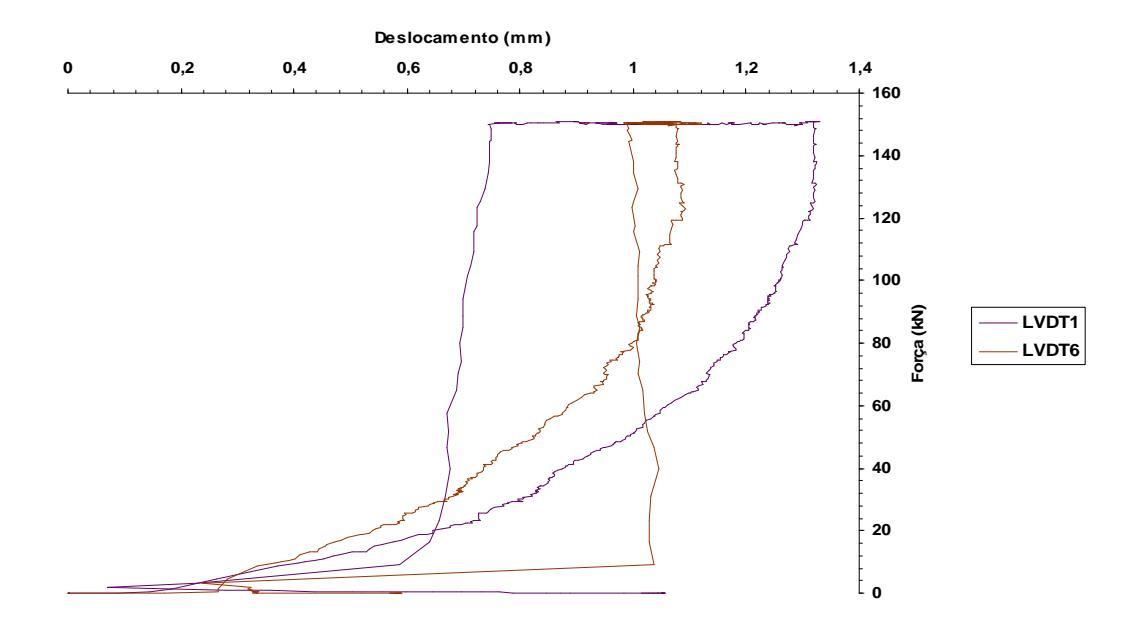
Figura 4-18 Gráfico de força versus deslocamento nos LVDT1 e LVDT6.

Para complementar a aquisição de dados, os LVDT1 e LVDT6 que foram posicionados nas extremidades não tiveram um deslocamento residual, voltando a zero após a carga ter sido retirada, como nos mostra a Figura 4-20.

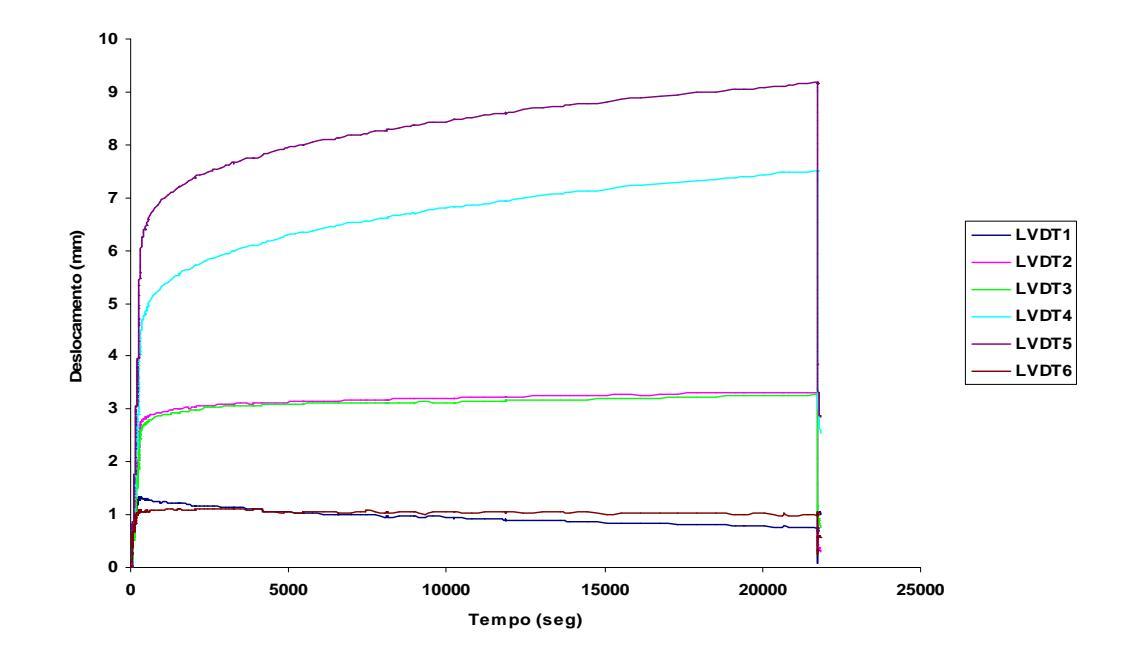
Figura 4-19 Gráfico de deslocamento versus tempo nos LVDTs na face do dormente.

A figura 4-21 nos mostra que o comportamento do material do dormente teve um comportamento viscoelástico e o deslocamento foi aumentando para os LVDT4 e LVDT5 no tempo até o final da aplicação da carga. Também podemos observar como o deslocamento nos LVTD1, 2, 3 e 6 não aumentou significativamente, mantendo-se numa faixa de 3mm para os LVDT3 e LVDT2 e de 1,02 para os LVDT6 e LVDT1.

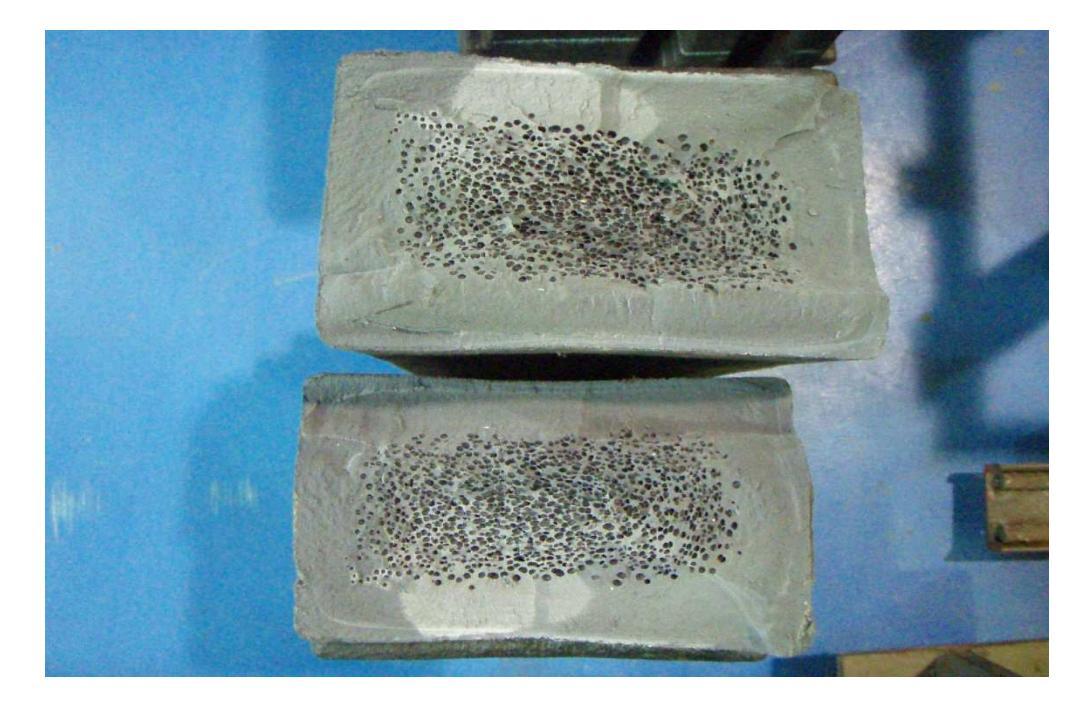
Figura 4-20 Dormente D.P.1.1.E.F.1.C.6 após a ruptura no centro falhando por tração na seção branca do dormente.

Neste ensaio foram obtidos os valores de deslocamento máximo a que o dormente chegou antes da ruptura. Inicialmente o ensaio foi projetado para um carregamento de 6 ciclos com um valor máximo de carga de 60 kN segundo Dumont e Campos, (2006). Na Figura 4-22 observamos que a trinca se iniciou na parte inferior onde o dormente sofreu tração, evidenciado pela parte esbranquiçada, tendo maior capacidade de absorver energia na parte que o dormente teve maior rigidez, propagando-se ao longo da seção inferior até que o dormente se rompesse. Iniciamos com a aplicação de um carregamento de 7kN que foi descarregado e, novamente, foi aplicado uma carga de 7kN, sendo este o valor máximo a que o dormente resistiu antes de falhar. Na Figura 4-23 vemos que foi gerada uma curva de histereses para todas as leituras dos LVDTs. Na figura 4-23 notamos as curvas força versus deslocamentos para todos os LVDTs posicionados no dormente.

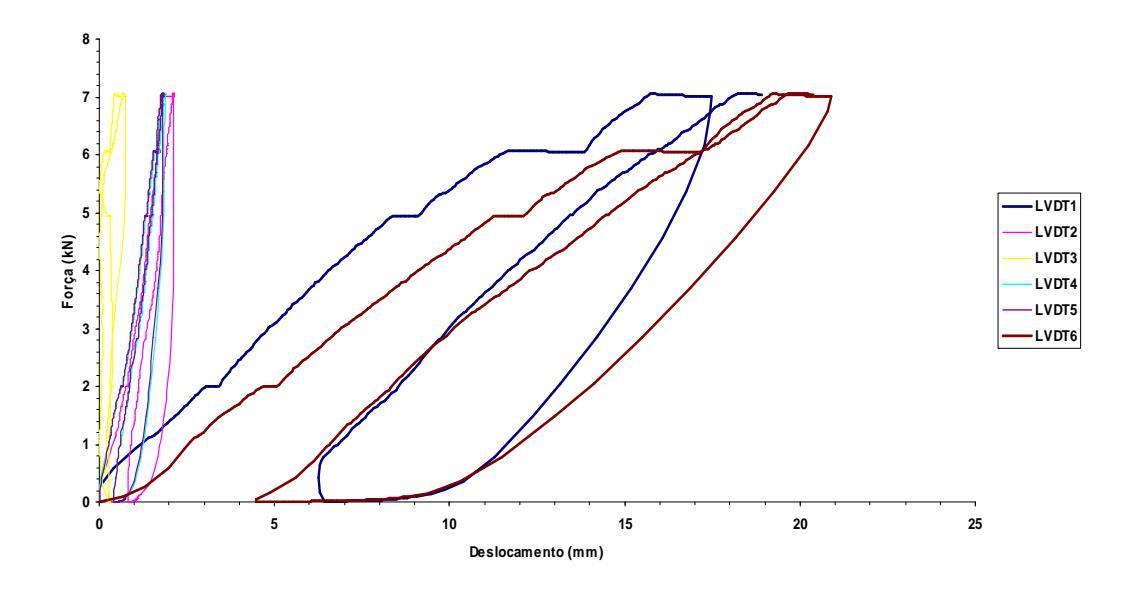
Figura 4-21 Curvas força versus deslocamento no ensaio de fluência com um vão de 167,4 cm em todos os LVDTs.

Na figura 4-23 podemos ver os valores obtidos no ensaio de flexão em todos os LVDTs; a força foi mantida alguns minutos antes que o dormente falha-se. Na tabela 4-3 notamos que o módulo de elasticidade teve uma redução considerável em comparação ao módulo obtido por Dumont e Campos (2006), mudando de 2,84GPa para 0,51 GPa, que igualmente acontece com a tensão que mudo de 23,8 MPa para de 3,39 Mpa calculada para o dormente D.P.1.2.E.F.1.C.5.

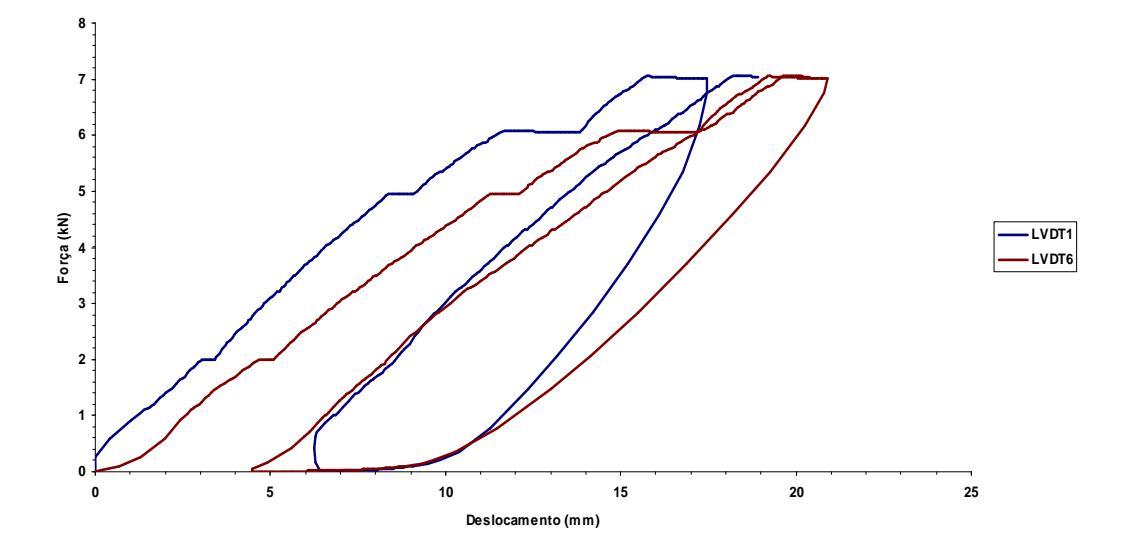
Figura 4-22 Curvas força versus deslocamento medidos no centro do vão para os LVDT 1 e 6.

A Figura 4-24 ilustra o comportamento dos deslocamentos no centro do vão medidos pelos LVDT1 e LVDT6, com um deslocamento residual de 7mm para o primeiro ciclo de carregamento. As inclinações dos dois deslocamentos são quase iguais para os dois extremos do dormente; este dormente teve uma rigidez igual em toda a sua seção transversal.

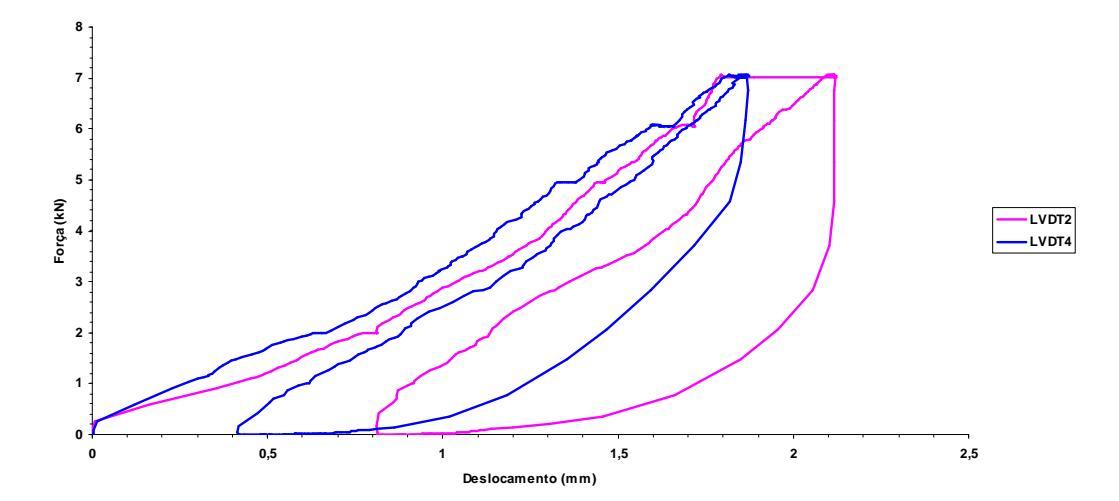
Figura 4-23 Curvas força versus deslocamento medidos no centro do vão para os LVDT 2 e 4..

As Figuras 4-25 e 4-26 ilustram os deslocamentos das posições dos extremos sobre os apoios. Observamos que o dormente teve um deslocamento de 20mm com uma carga de 7kN em seu estágio mais avançado antes da ruptura, o que foi muito menor ao estudado por Dumont e Campos(2006), de 110mm no estágio antes da ruptura com um carregamento de 58,7kN. No ensaio que foi realizado nos mesmos dormentes no ano de 2006 observamos que o dormente teve propriedades mecânicas maiores que as apresentadas nos dormentes que foram ensaiados. O tempo de armazenamento foi de 5 anos o que é provável que algumas características mecânicas tenham mudado considerávelmente .

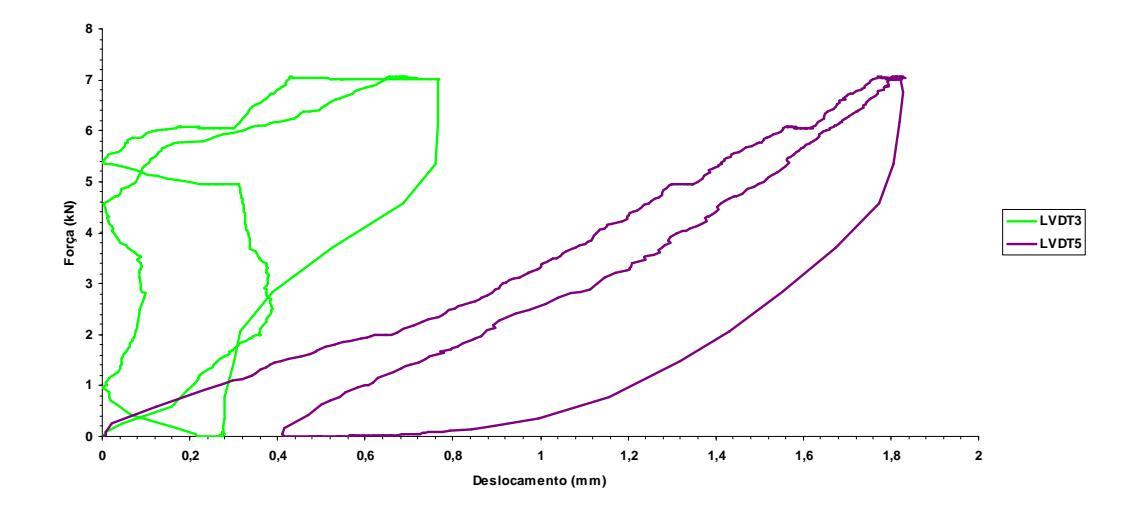
Figura 4-24 Curvas força versus deslocamento medidos no centro do vão para os LVDT 3 e 5..

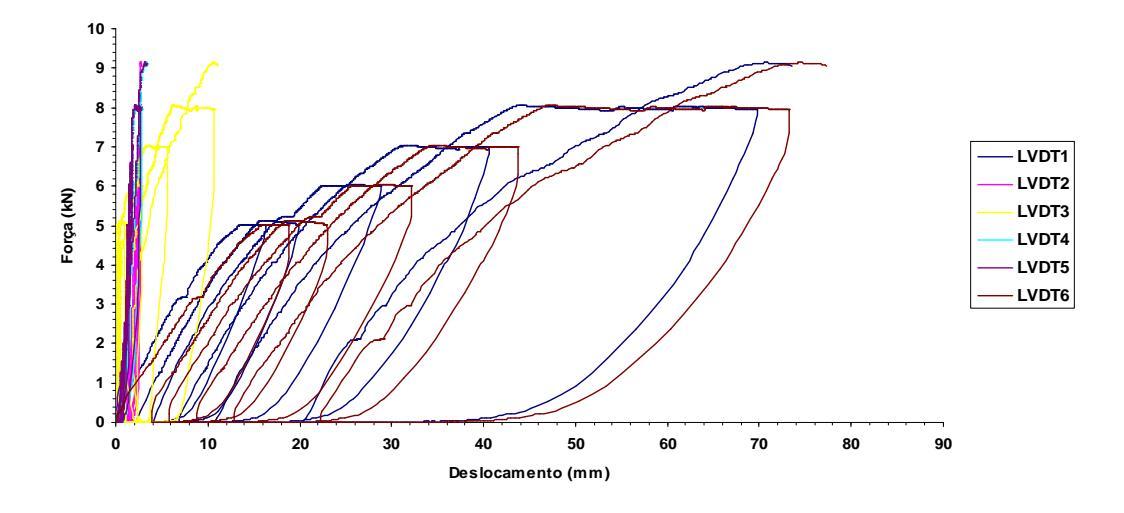
Figura 4-25 Gráficos força deslocamento para todos os LVDTs para o ensaio de flexão.

As curvas da Figura 4-27 descrevem as histereses do carregamento aplicado no dormente. Os resultados apresentados nas Figuras 4.30 e 4.31 mostram a variação do deslocamento de 80mm e de 78mm para os LVDTs 1 e 6 com o carregamento. Neste ensaio fizemos um ajuste de corpo rígido com a expressão 4.2. Por ser uma viga que está trabalhando em flexão, obtemos o módulo de elasticidade pela expressão 1.1. Obtemos, ainda, um módulo de elasticidade de **3,38 Mpa,** muito menor ao valor pesquisado na bibliografia de 2,84 Gpa, em um ensaio similar no mesmo dormente.
