# Apresentação e análise de resultados

### Introdução

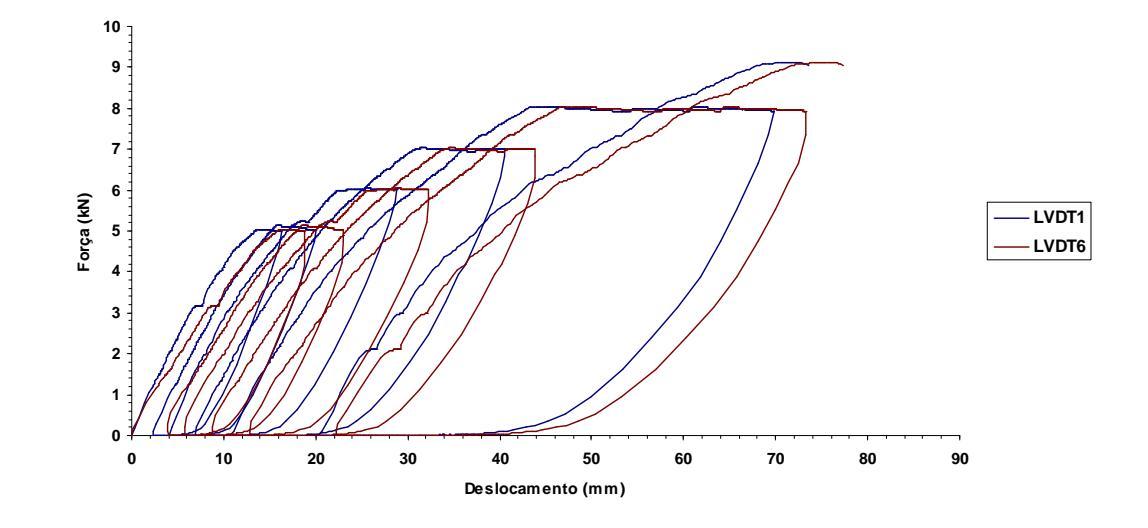
Figura 4-26 Gráficos força deslocamento para o ensaio de flexão no LVDT1 e LVDT6.

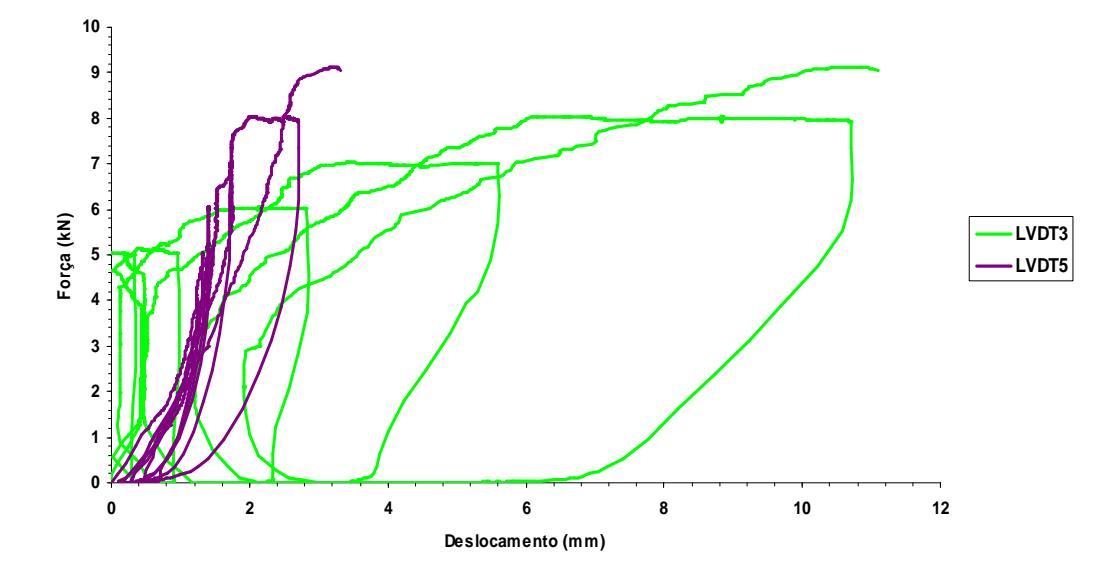
Figura 4-27 Gráfico dos deslocamentos dos LVDT nos apoios do dormente.

Os deslocamentos para o carregamento podem ser vistos na Tabela 4-6 até o ponto de ruptura. Nas Figuras 4.31, 4.32 e 4.33 são apresentados os deslocamentos nos pontos de apoio e nas extremidades, além da duração de cada ciclo de carga.

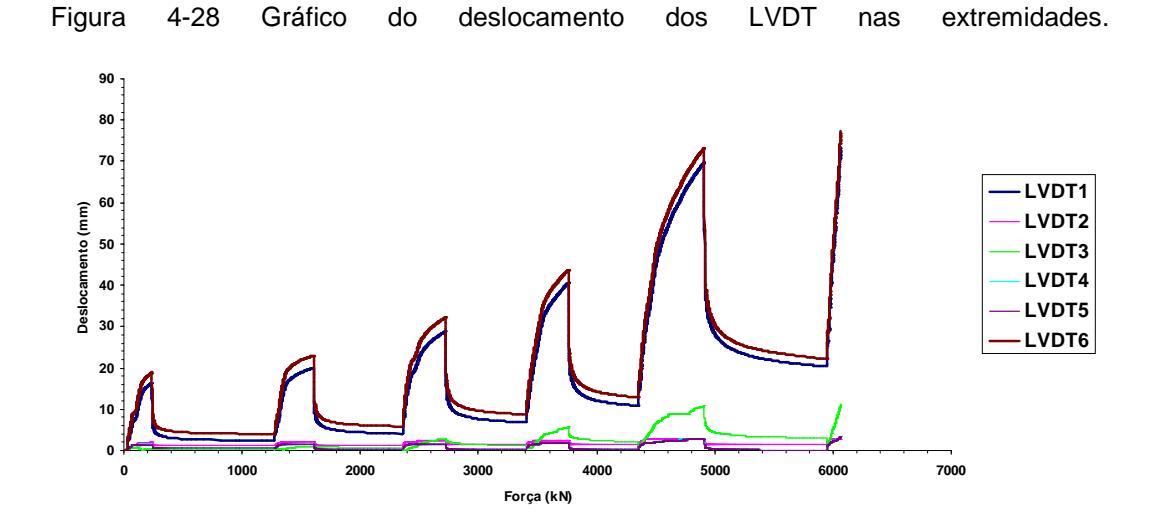
Figura 4-29 Deslocamento versus força. Mostra como a força foi aplicada nos diferente ciclos.

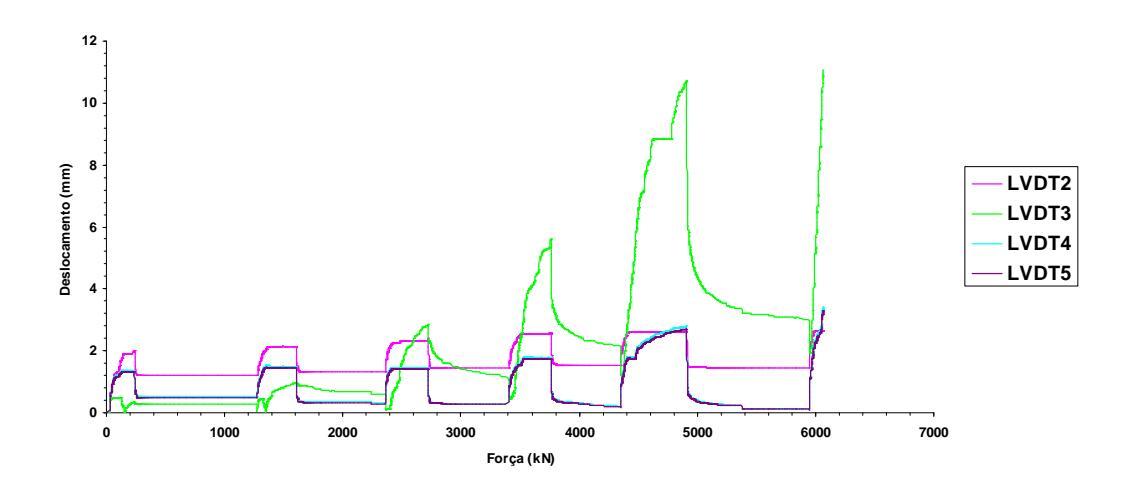
Figura 4-30 Modo de aplicação da força no tempo.

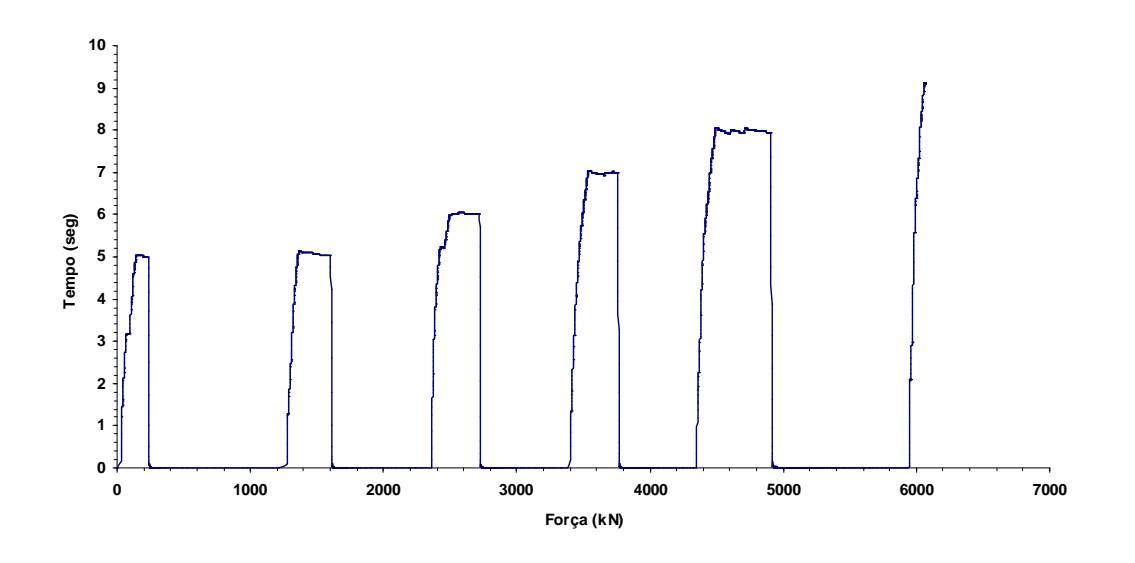
Figura 4-31 Tempo versus força no ensaio de flexão.

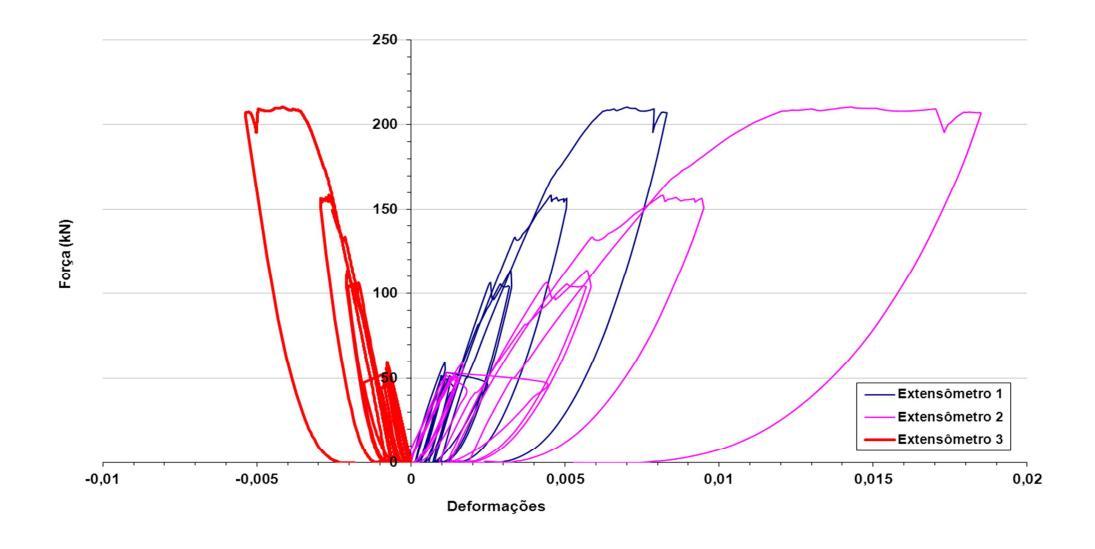
Figura 4-32 Gráficos força versus deformações para o dormente D.P.1.2.E.F.1.C.5-1.

Neste ensaio foram obtidos deformações e deslocamentos de um corpo de prova que tem uma montagem como descrita no item 3.4. Na figura 4-34 apresentamos as curvas força versus deformações, observando claramente que o material tem um comportamento viscoelástico. Também é observada uma alta absorção de energia dada pela área entre o ponto inicial até o ponto final de cada ciclo. As curvas da Figura 4-23 mostram os medidores de deformação situados paralelamente entre as faces do dormente: um deles na parte superior do dormente e outro na parte inferior. Ambos têm o mesmo comportamento, o que significa que a tração e compressão tem a mesma grandeza de deformação. O medidor de deformação 2, que foi posicionado a dez centímetros da placa de aplicação de carga, apresenta uma deformação residual após a carga ser retirada.

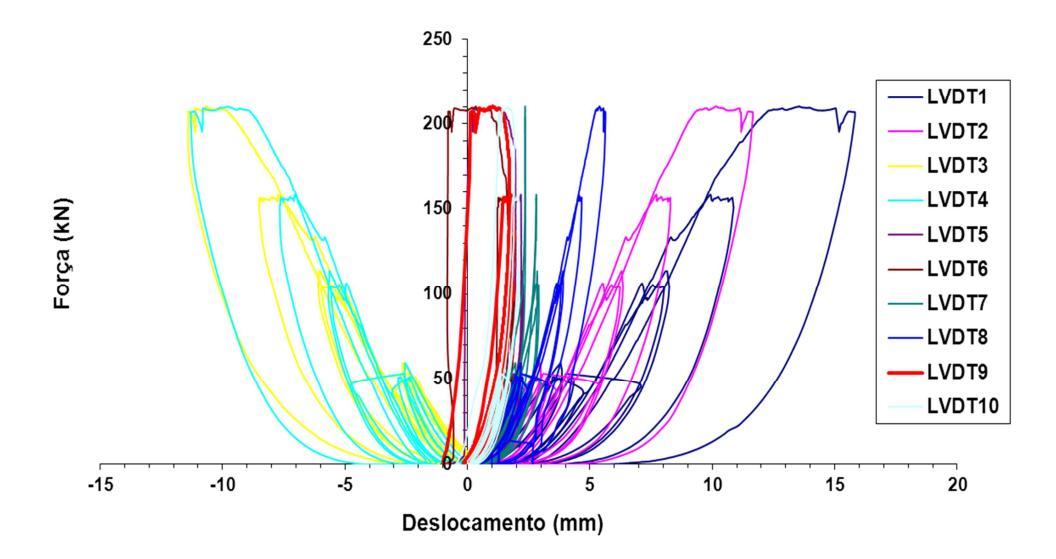
Figura 4-33 Gráficos força versus deslocamento dos 10 LVDTs posicionados na face superior e nas extremidades inferiores do centro do vão LVDT4 LVDT3.

As curvas da Figura 4-35 apresentam a variação do deslocamento devido à aplicação de uma força. Os LVDT 3 e LVDT4 que foram posicionados na face inferior do centro do vão descrevem uma curva simétrica para com o LVDT2, o que significa que o material do dormente nesta parte teve um comportamento homogêneo, para o LVDT1 que tem uma diferença com o LVDT, o que significa que houve um rearranjo do material antes de absorver a energia de deformação (Figura 4-36).

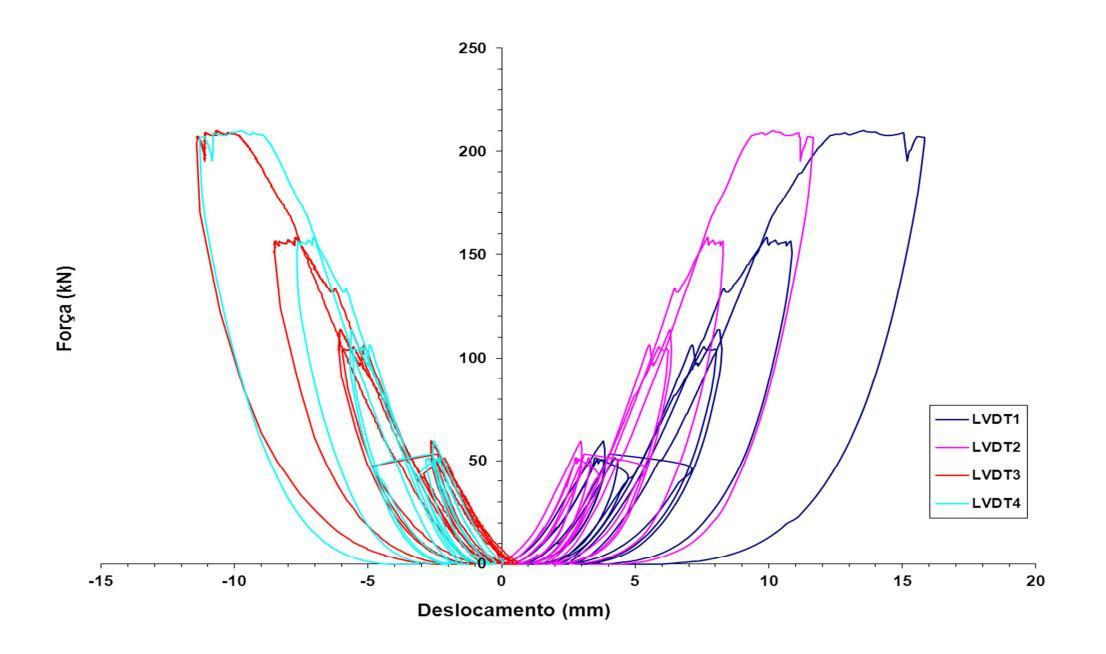
Figura 4-34 Gráficos força versus deslocamento dos LVDTs posicionados no centro do dormente.

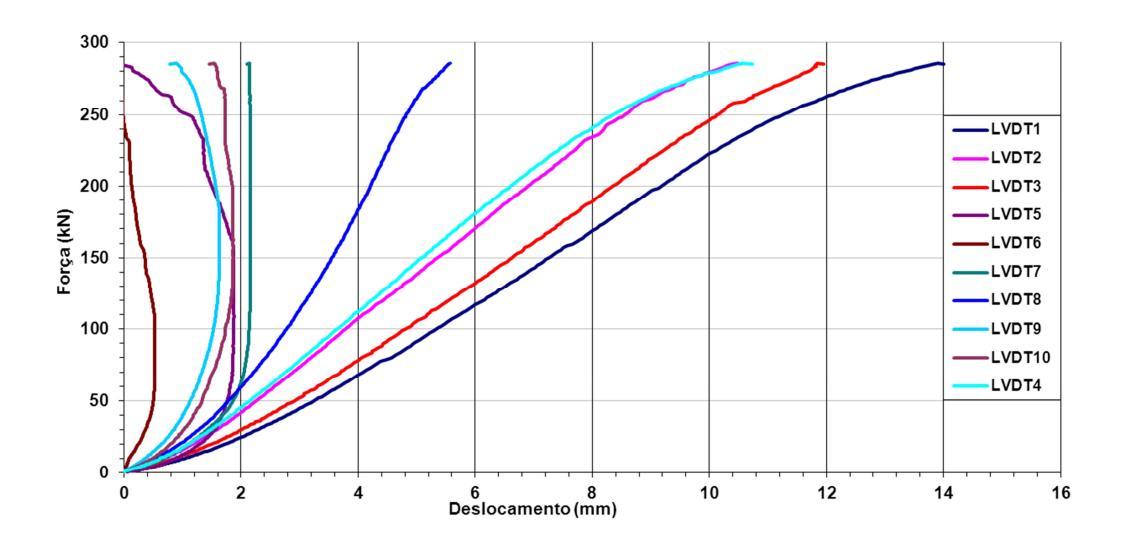
Figura 4-35 Gráficos força versus deslocamento nos LVDTs no ensaio que levou o dormente à ruptura.

Nas Figuras 4-37, 4-38, 4-39, 4-40 são dadas as informações de cada leitura dos LVDts que foram usados no ensaio. Dos três extensometros, dois deles estão colocados a 10 cm do centro do dormente no mesmo eixo central, e o outro foi colado embaixo do centro do dormente.

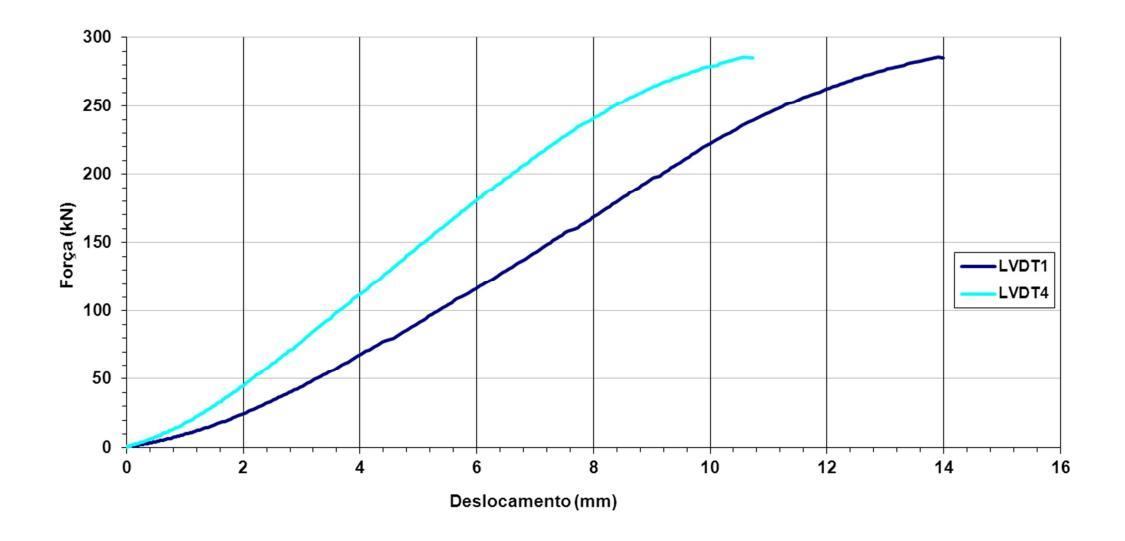
Figura 4-36 Gráficos força versus deslocamento nos LVDT1 e LVDT4 que estão no centro do vão do dormente. D.P.1.2.E.F.1.C.5-1-b.

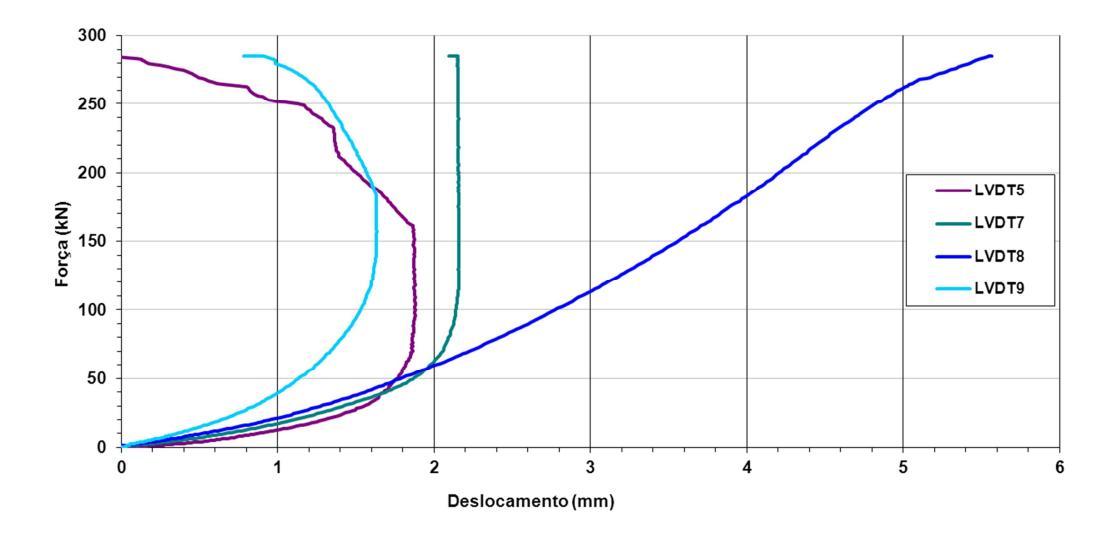
Figura 4-37 Gráficos força versus deslocamento nos LVDT5, LVDT7 LVDT8 LVDT9 que estão na face superior do dormente. D.P.1.2.E.F.1.C.5-1-b.

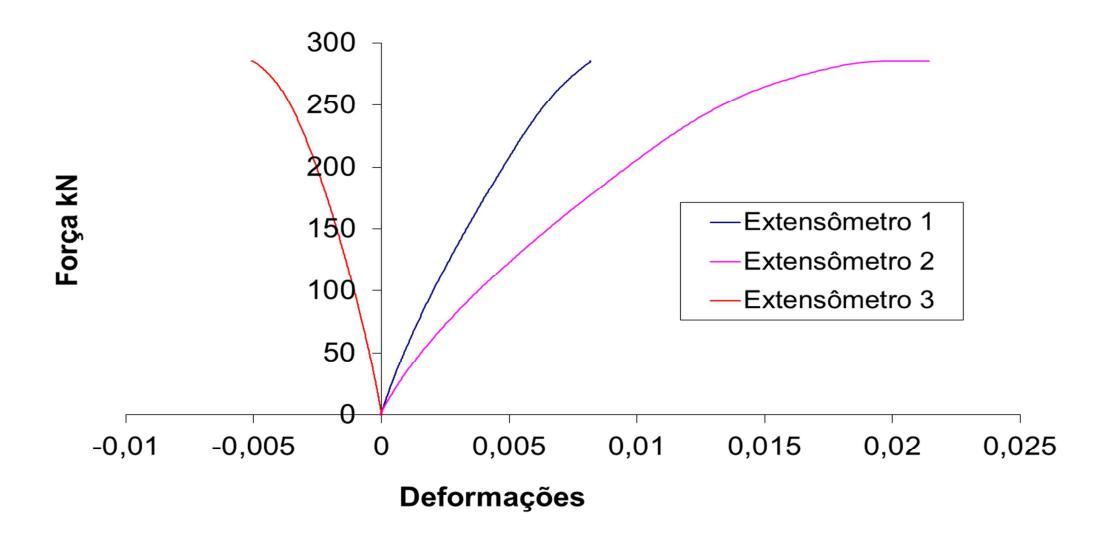
Figura 4-38 Gráficos força versus deformações do ensaio de flexão. P.1.2.E.F.1.C.5-1-b.

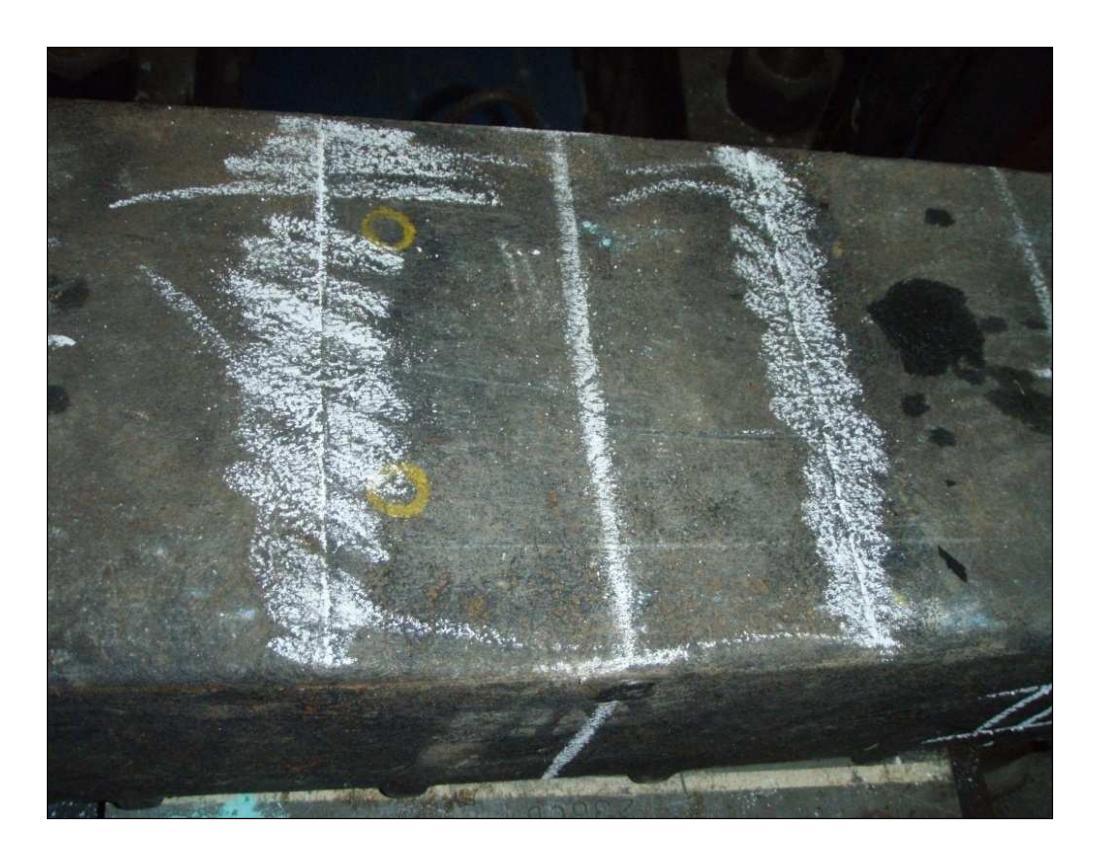
Figura 4-39 Marca da placa onde o carregamento foi aplicado. Não há fissuras no dormente D.P.1.1.E.F.1.C.6.C.E.1.

Segundo Gupta (2003) o dormente poderá ser aceito já que não apresentou nenhuma trinca após a aplicação do carregamento, mantido durante 5 minutos. No item 2.11 Gupta (2003) apresentou resultados de ensaios de carga estática em dormentes fabricados pela Polywood e Tietek . Os resultados no término dos deslocamentos foram satisfatórios para os dormentes fabricados pela empresa Wisewood. Na Figura 4-40 apresentamos as marcas deixadas pela placa de transferência de carga marcadas na parte esbranqueçida da parte superior do dormente.

Segundo Gupta (2003), todos os dormentes estão em condições de serem usados nas vias férreas, já que são suficientemente rígidos para suportar o peso e flexíveis para absorver as vibrações causadas pelo movimento do trem. Como é observado na Figura 4-40 e 4-41, os dormentes tiveram um bom desempenho.

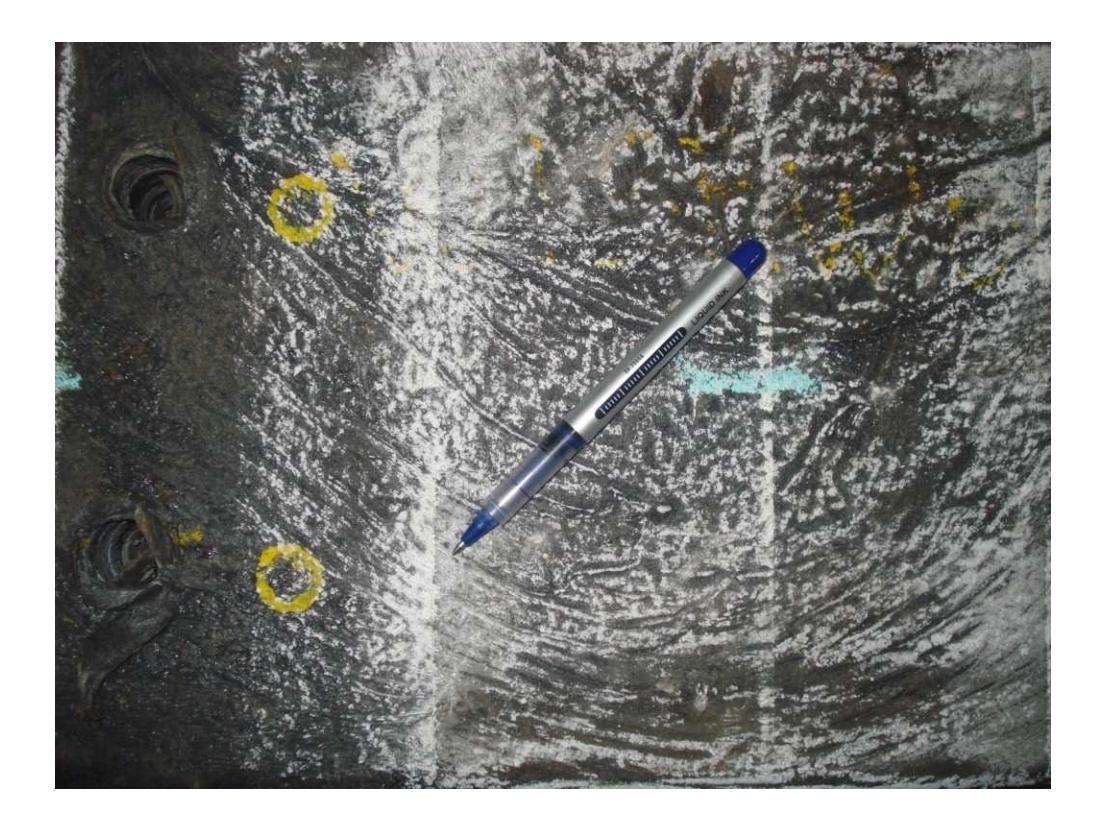
Figura 4-70 Marca da placa onde o carregamento foi aplicado. Não há fissuras no dormente D.P.1.1.E.F.1.C.5-2C.E.F.2.

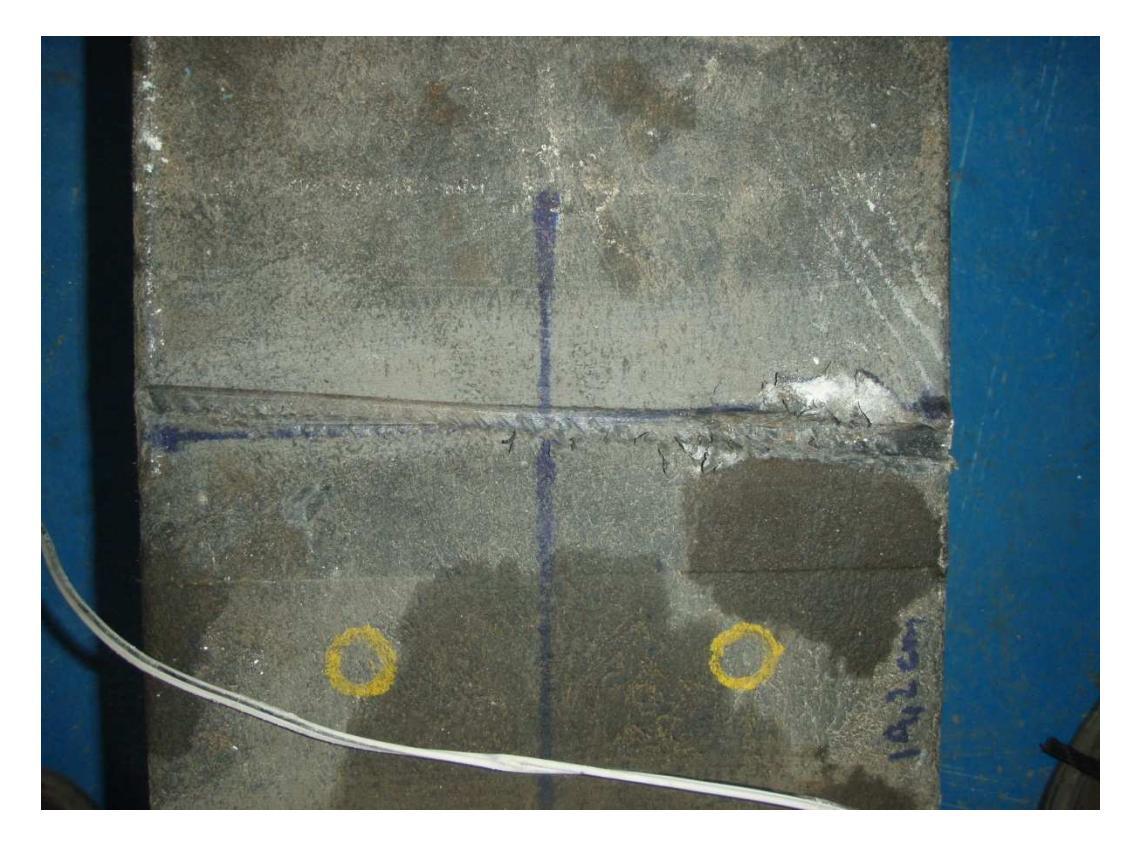
Figura 4-41 Ranhura depois do ensaio de impacto no dormente D.P.3.0.E.C.E.3-1.

Os resultados foram comparados com resultados da literatura estudada no item 3.6.2. Segundo os comentários de Gupta (2003) os dormentes fabricados pela empresa Wisewood tiveram uma boa capacidade de absorção de energia, já que a mossa não foi maior que a dos ensaios feitos em dormentes aprovados para serem usados em vias férreas fabricados pela empresa Tietek Sleeper e também pela Polywood Sleeper. Todos os corpos de prova foram impactados uma única vez, visto que o eletroímã parou de funcionar após o impacto no terceiro dormente. Nas Figura 4-42 e 4-43 ilustramos o tamanho da mossa deixada pelo peso, e, assim, observamos que o tamanho é maior na aresta e diminui ao longo da face do dormente devido à sua inclinação. É importante observar que todo o equipamento foi feito no laboratório de estruturas e materiais da PUC-Rio.

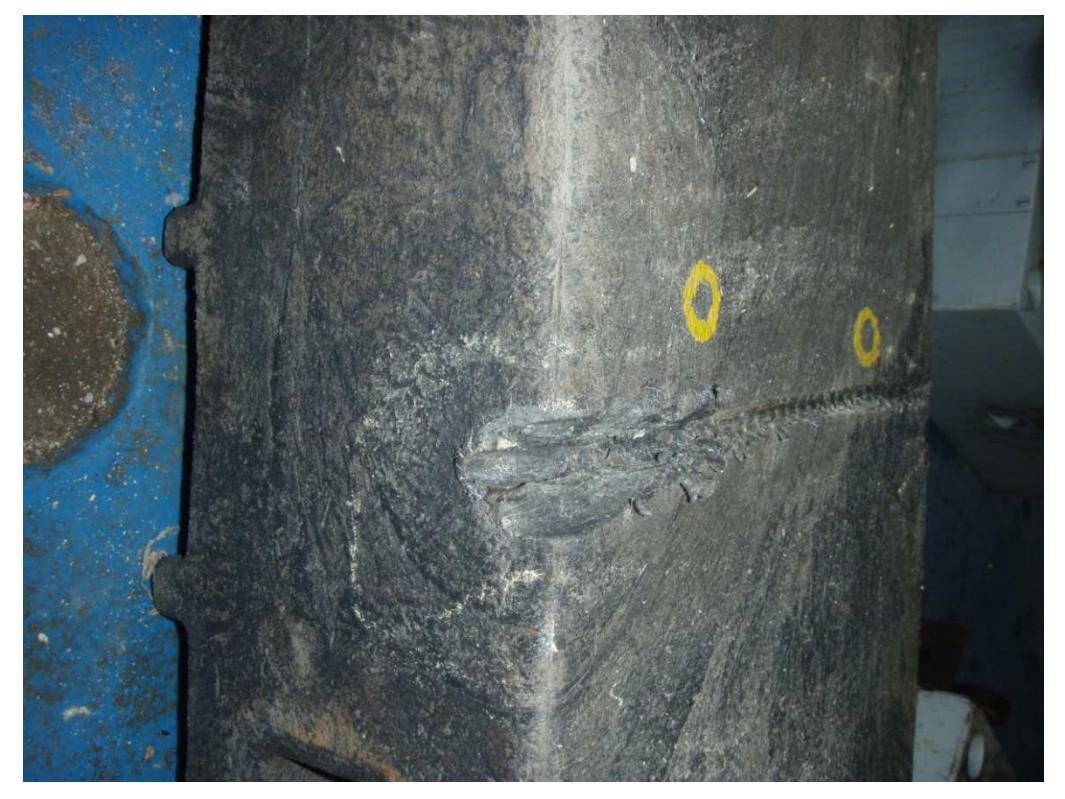
Figura 4-42 Ranhura depois do ensaio de carga estática no dormente D.P.3.0.E.C.E.3-2

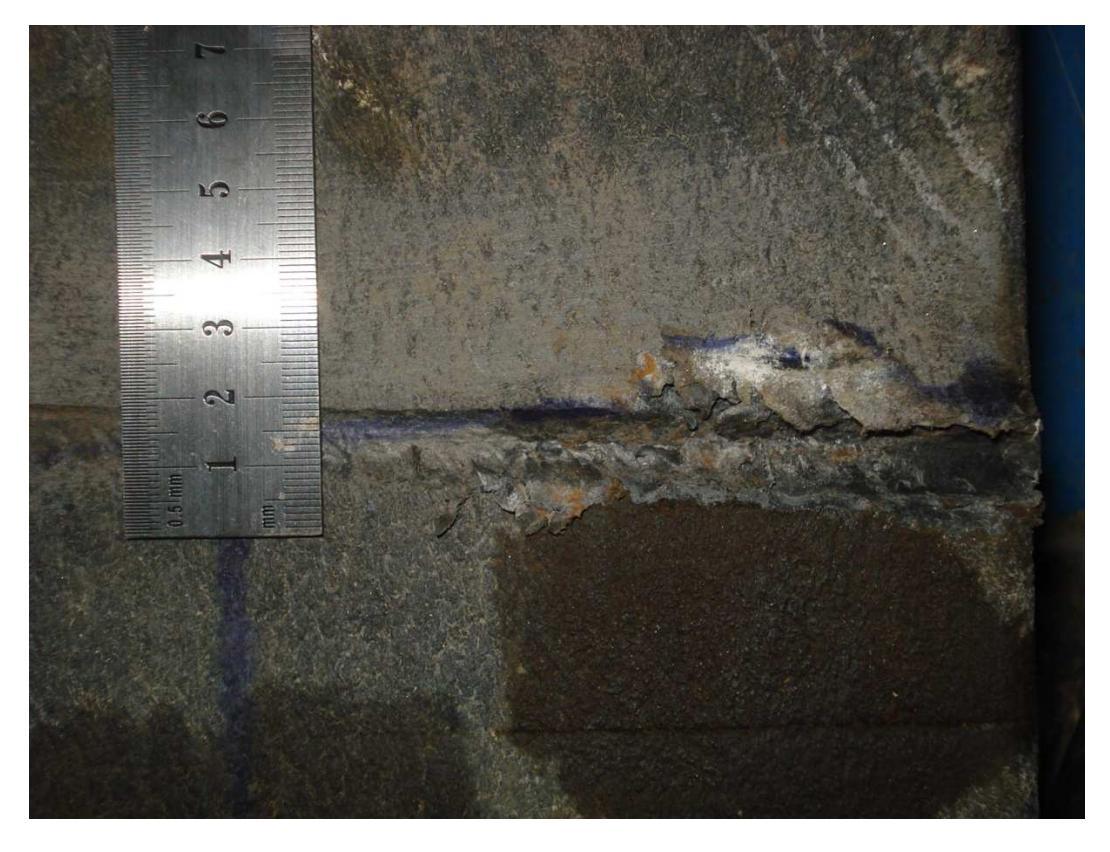
Figura 4-43 Ranhura depois do impacto do peso no dormente D.P.3.0.E.C.E.3-3.

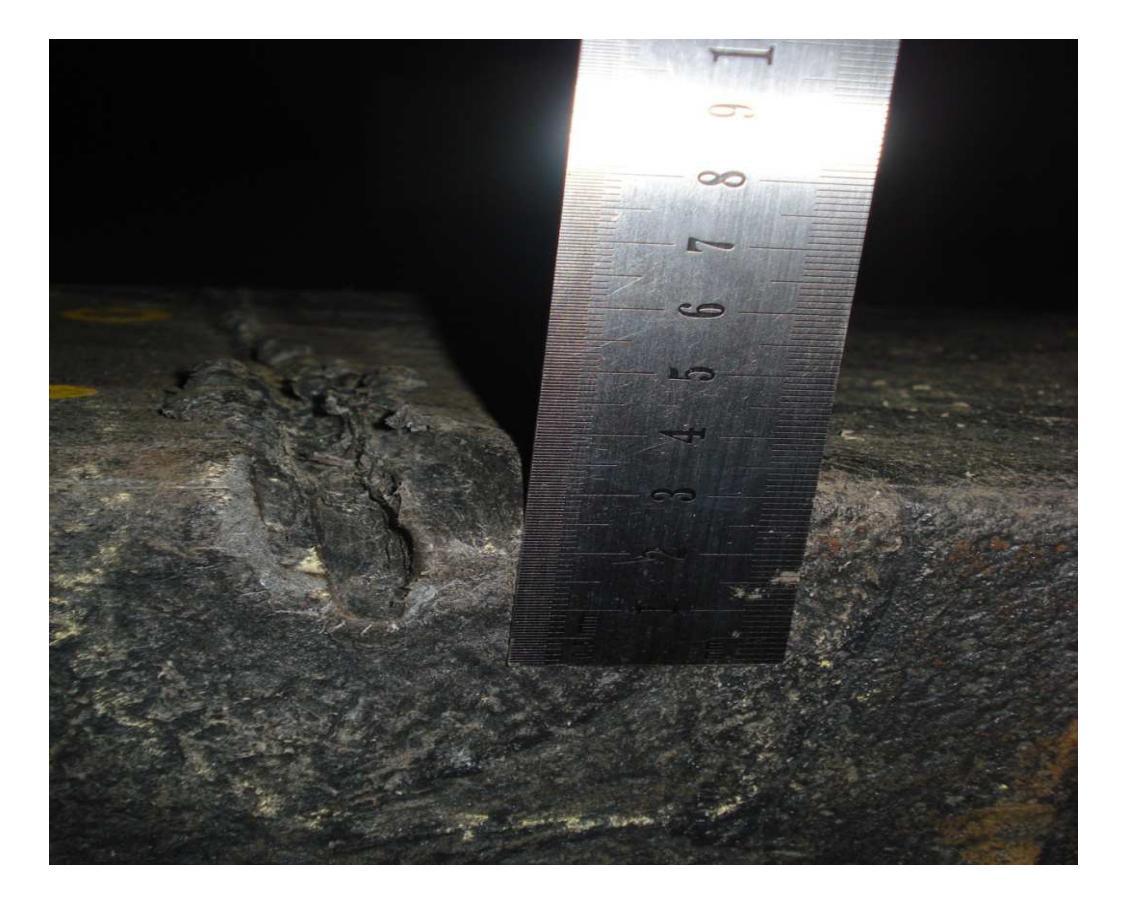
Figura 4-44 Detalhe do dormente D.P.3.0.E.C.E.3-2 após do primeiro impacto.

Nas Figuras 4-44, 4-45, 4-46 e 4-47 mostramos com detalhes o tamanho da mossa deixado pelo peso, e, além disso, foram tomadas as medidas da impressão como descreveu Gupta (2003). O tamanho da impressão sempre foi maior na aresta devido à inclinação do dormente, mas não foi apresentada nenhuma fissura logo após o primeiro impacto em nenhuma das faces comprometidas onde o dormente foi impactado. Não é possível saber se o dormente vai apresentar fissuração no segundo impacto, mas é muito possível que não devido à composição do material. Este tipo de ensaio vem sendo exigido no Brasil para dormentes de concreto protendido, apesar de não estar nem na ABNT NBR 11709 (2009) nem na AREMA (2003). (Dumont e Campos, 2006).

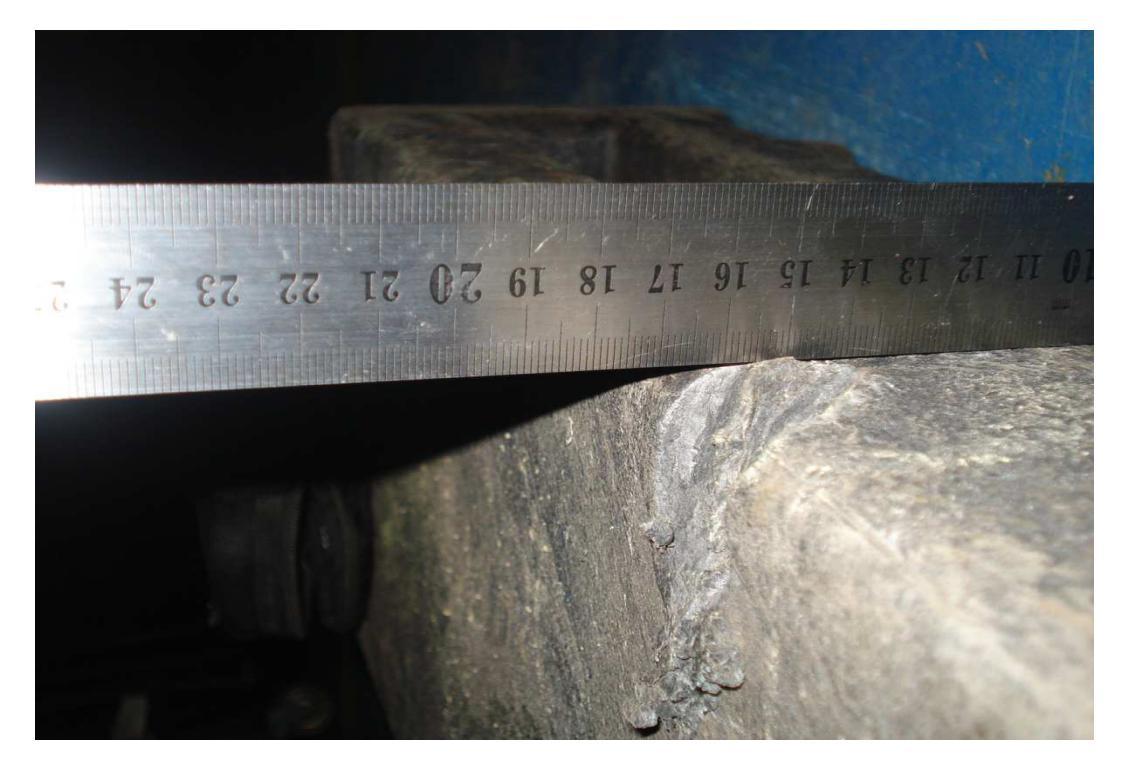
Figura 4-45 Detalhe do dormente D.P.3.0.E.C.E.3-1 após do primeiro impacto.

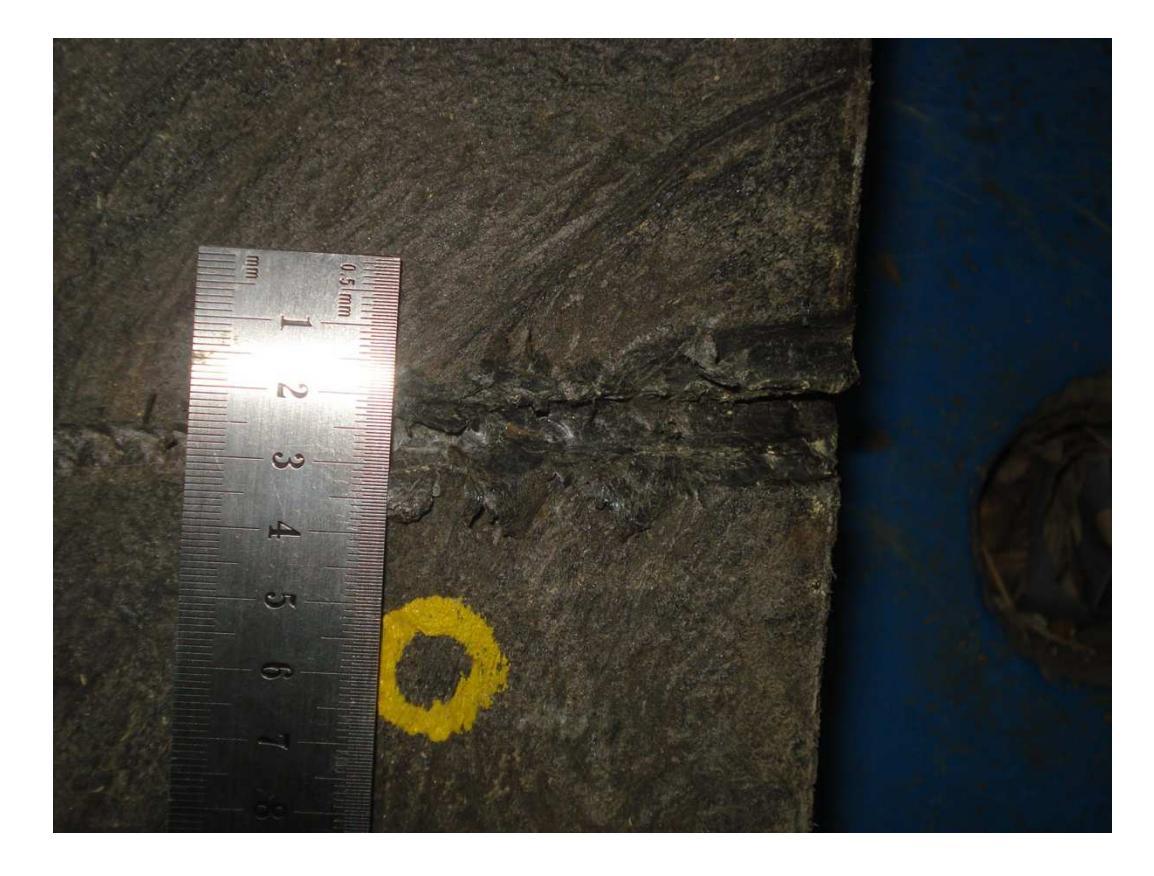
Figura 4-86 Detalhe do dormente D.P.3.0.E.C.E.3-3 após do primeiro impacto.
