6 Comparação, avaliação e discussão dos resultados

6.1. Dutos com redução concêntrica

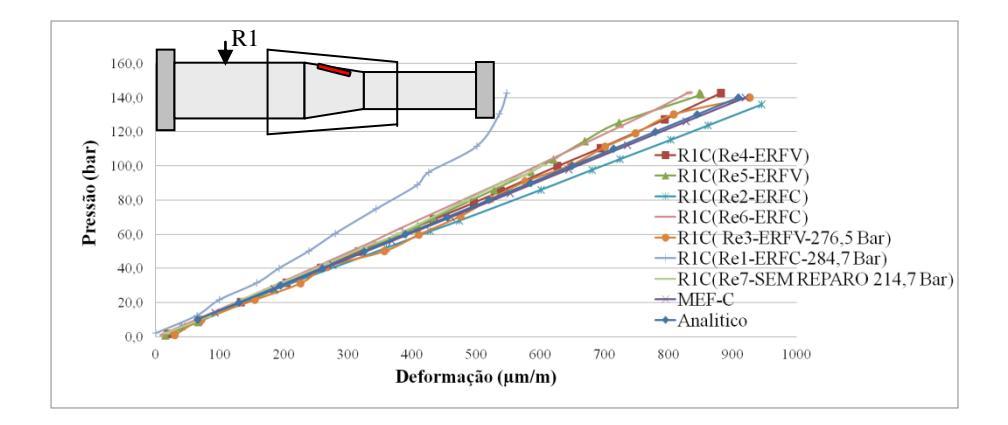
Os valores de deformação plotados no gráfico correspondem aos localizados na posição R1 nas regiões nominais dos tubos de maior diâmetro dos espécimes.

Os resultados são considerados satisfatórios, com exceção do espécime Re1 que apresenta menores deformações. Essa diferença pode ser atribuída a uma maior espessura (só foram realizadas duas medições de espessura neste tubo e longe da localização do extensômetro R1, ver apêndice A) ou ovalização no tubo (não foram colados mais extensômetros neste tubo que permitiram determinar se havia ou não ovalização).

Figura 6.1 - Deformação circunferencial ERE, MEF e equações analíticas na posição R1 sob pressão de 140 bar.

A Figura 6.1 apresenta os resultados encontrados para as deformações circunferenciais dos espécimes Re testados experimentalmente (ERE), bem como os resultados obtidos para estas deformações com o uso do modelo de elementos finitos e da equação analítica.

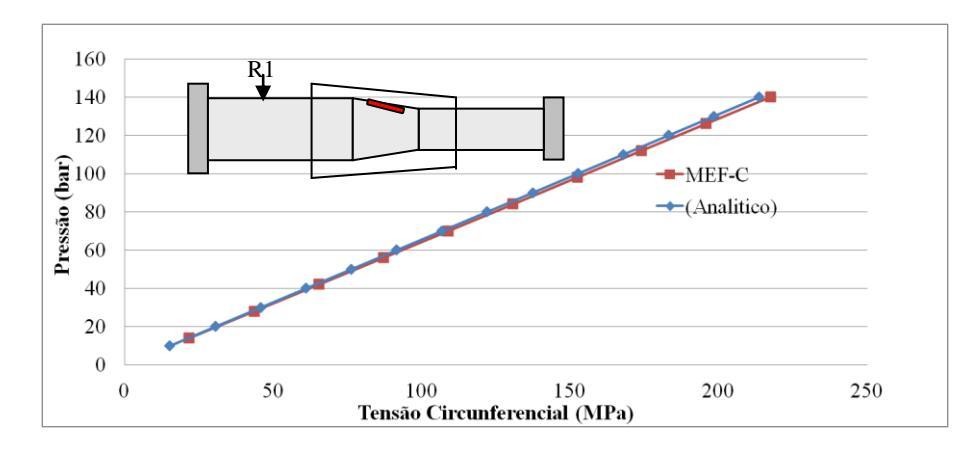
Figura 6.2 - Tensão circunferencial MEF e equações analíticas na posição R1 sob pressão de 140 bar.

A Figura 6.2 e a Figura 6.3 apresentam comparações entre as tensões circunferenciais e de von Mises, atuantes nos pontos nominais (R1) dos espécimes e obtidos com modelos numéricos e equações analíticos (3.1.1 e 3.2.3) para carregamentos dentro da região de comportamento elástico do material. Verifica-se que as equações analíticas são bem representadas no modelo de elementos finitos na região elástica.

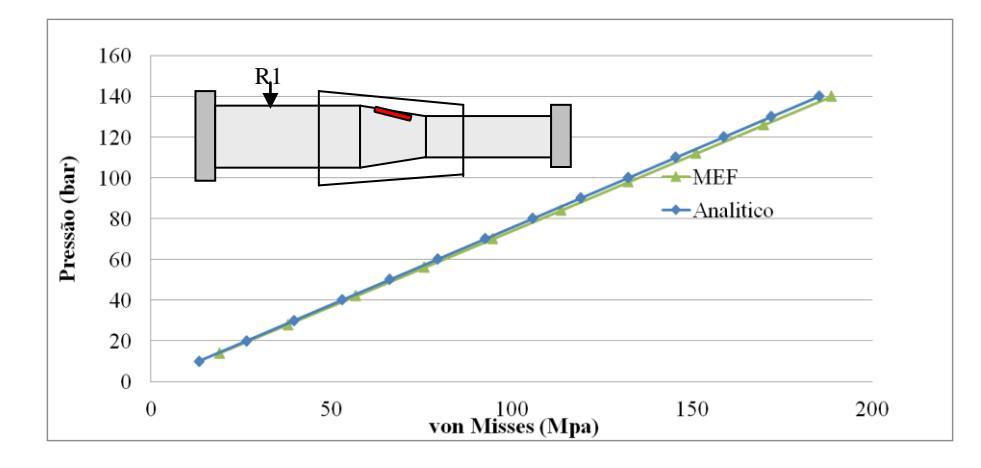
Figura 6.3 - Tensão de von Mises MEF e equações analíticas na posição R1 sob pressão de 140 bar.

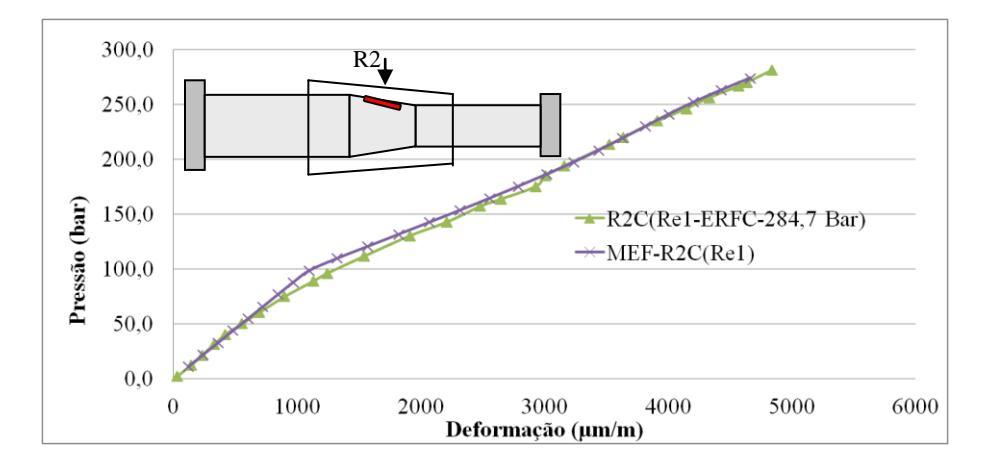
No caso da Figura 6.4 verifica-se uma boa concordância entre as medições experimentais e os valores determinados numericamente para o espécime Re1 reparado com compósito de epóxi - fibra de carbono. No caso dos resultados mostrados na Figura 6.5 para o espécime Re3, reparado com compósito de epóxi - fibra de vidro, a concordância entre as curvas é apenas satisfatória.

Figura 6.4 - Curvas pressão - deformações circunferenciais para a superfície externa do reparo sobre a região central do defeito determinadas pelas soluções experimental e numérica para o espécime Re1 reparado com mantas de fibra de carbono.

A Figura 6.4 e a Figura 6.5 apresentam curvas mostrando as variações de deformações circunferenciais que atuam em pontos centrais das superfícies externas dos reparos e sobre as regiões dos defeitos. As variações das deformações são causadas pela variação das pressões atuantes nos espécimes. As curvas mostradas, para efeito de comparações de resultados, se referem às soluções numéricas e experimentais.

As concordâncias boas e satisfatórias mostradas na Figura 6.4 e a Figura 6.5 indicam que a simulação numérica está adequada com relação a representar o comportamento dos espécimes experimentais, enquanto que discrepâncias menores ou maiores podem ser atribuídos às propriedades elásticas usadas para os materiais compósitos e à adesão entre as camadas de compósitos e as superfícies metálicas dos espécimes.

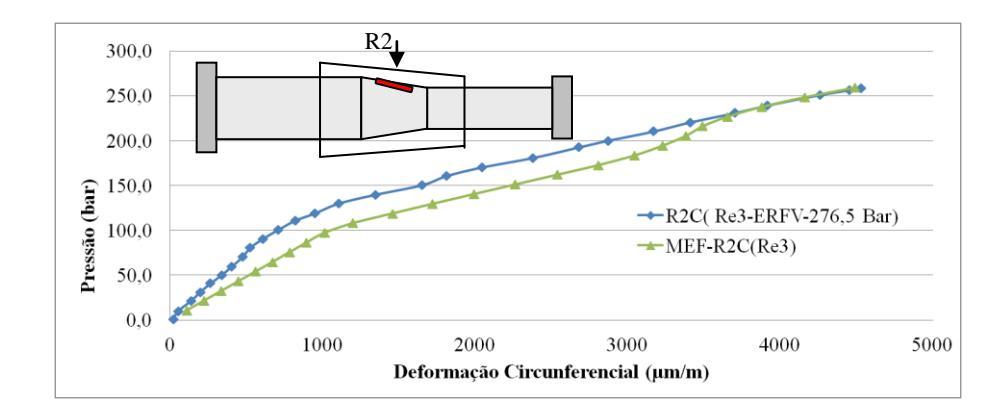
Figura 6.5 - Curvas pressão - deformações circunferenciais para a superfície externa do reparo sobre a região central do defeito determinadas pelas soluções experimentais e numérica para o espécime Re3 reparado com mantas de fibra de vidro.

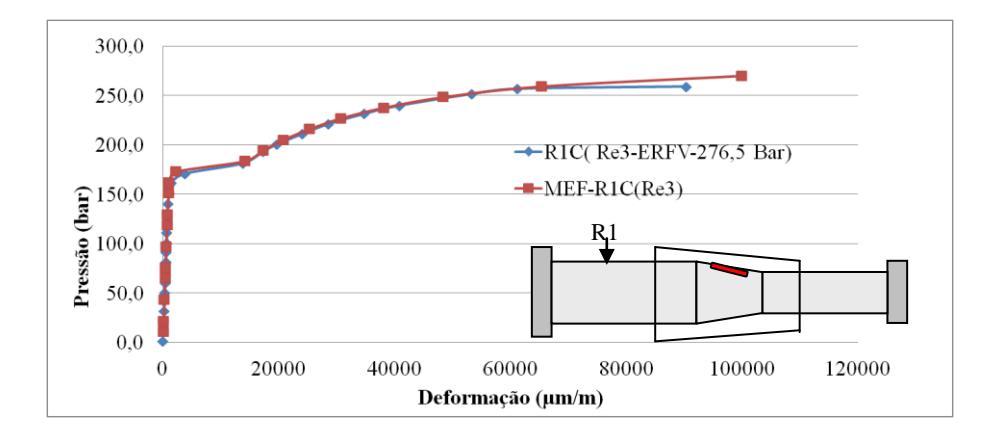
Para o espécime Re3 o modelo numérico representa satisfatoriamente os resultados experimentais (ERE). O inicio do escoamento no material do tubo de

12,75 in se dá a uma pressão de 170 bar. No teste de pressão hidrostático o espécime atinge a ruptura sob uma pressão de 276,5 bar e no modelo elementos finitos sob uma pressão de 267 bar. Tanto no teste experimental como na solução analítica a ruptura acontece no tubo de 12,75 in (Figura 6.9)

Figura 6.6 - Curvas pressão - deformações circunferenciais para a região central do tubo de 12,75 in determinadas pelas soluções experimental e numérica do espécime Re3 reparado com mantas de fibra de vidro.

A Figura 6.6 e a Figura 6.7 apresentam as variações das deformações circunferenciais com a pressão interna para pontos localizados em regiões nominais fora dos defeitos (R1), dos tubos com diâmetros maiores (12,75 in) dos espécimes Re1 e Re3. Estas deformações foram determinadas experimentalmente e numericamente.

A boa concordância destes resultados é resultante da boa adequação da solução numérica usada bem como pelo fato que esta solução usa uma curva tensão - deformação uniaxial levantada a partir de medições de tensões circunferenciais e longitudinais realizadas para os pontos R1 deste mesmo espécime Re3.

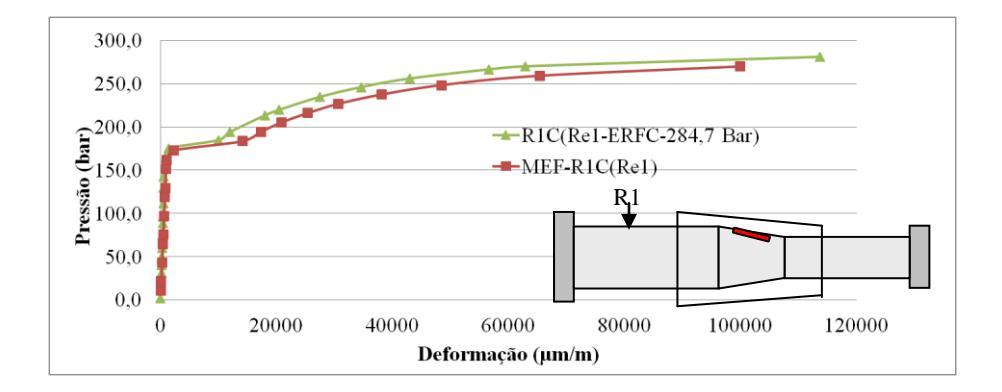
Para o espécime Re1 (Figura 6.7), os resultados experimentais apresentam uma pequena diferença com os obtidos no modelo de elementos finitos. Este resultado era esperado já que o mesmo espécime tinha apresentado deformações menores na região elástica (Figura 6.1). Também deve-se notar que a curva tensão - deformação usada para este espécime foi determinada para o tubo Re3.

No teste experimental a ruptura acontece sob uma pressão de 284 bar e no modelo numérico (pelo critério de não convergência) a 274 bar. Tanto no teste experimental como na solução numérica a ruptura acontece no tubo de 12,75 in (Figura 6.10).

Figura 6.7 - Curvas pressão - deformações circunferenciais para a região central do tubo de 12,75 in determinadas pelas soluções experimental e numérica do espécime Re1 reparado com mantas de fibra de carbono.

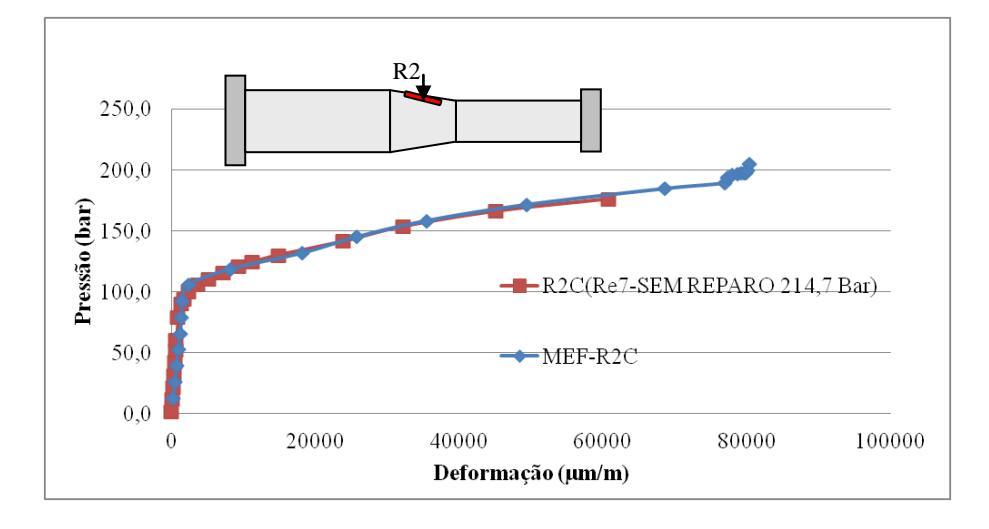
Figura 6.8-Curvas pressão - deformações circunferenciais para a região central do defeito determinadas pelas soluções experimental e numérica do espécime Re7 sem reparo.

A Figura 6.8 apresenta as curvas pressão - deformações circunferenciais no ponto localizado no centro do defeito, determinadas pela solução experimental (ERE) e numérica (elementos finitos) para o espécime Re7 sem reparo testado até a ruptura. Este espécime é bem representado tanto na região elástica como na plástica. No modelo numérico, bem como no experimental, a ruptura ocorre no defeito, a 205 bar e 215 bar respectivamente (Figura 6.11) Deve-se notar que a curva tensão deformação para o tubo cônico, que proporciona a redução do diâmetro, foi levantada indiretamente a partir dos resultados encontrados para o tubo API 5L Grau B com diâmetro D= 12,75 in do espécime Re3 e dados levantados com o extensômetro circunferencial R2C deste espécime Re7. O levantamento desta curva foi comentado na seção 3.2.

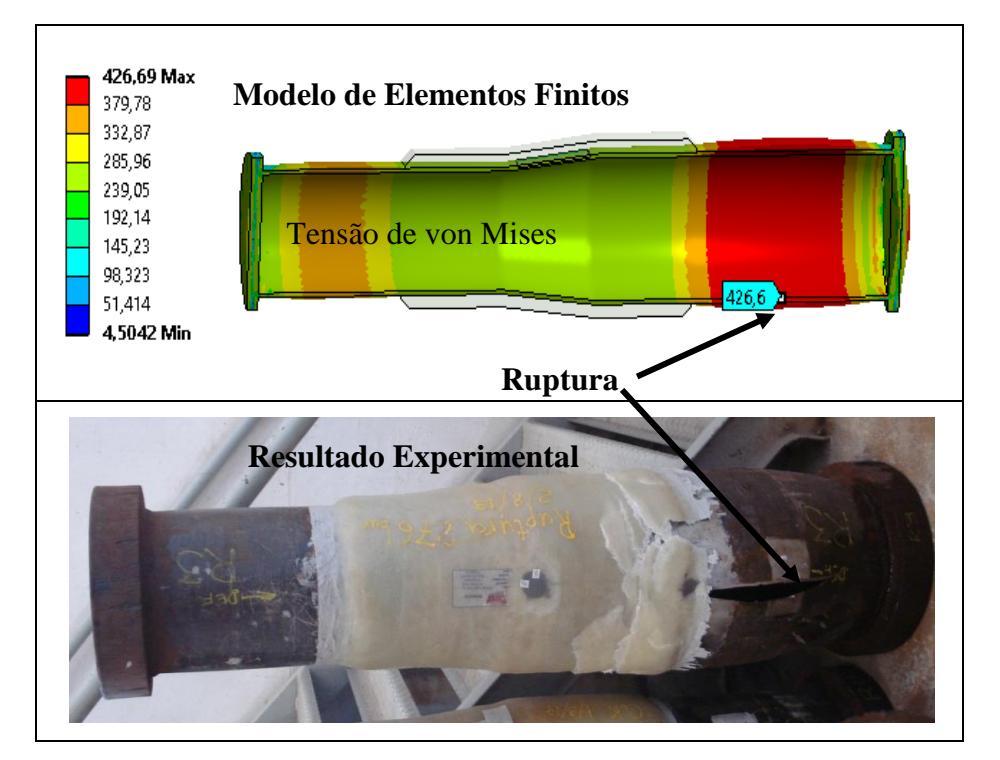
Figura 6.9 - Comparações de rupturas entre o modelo de elementos finitos e o resultado experimental para o espécime Re3 reparado com compósito ERFV.

A Figura 6.9, a Figura 6.10 e a Figura 6.11 apresenta um resumo das posições de ruptura para os espécimes Re3, Re1 e Re7.

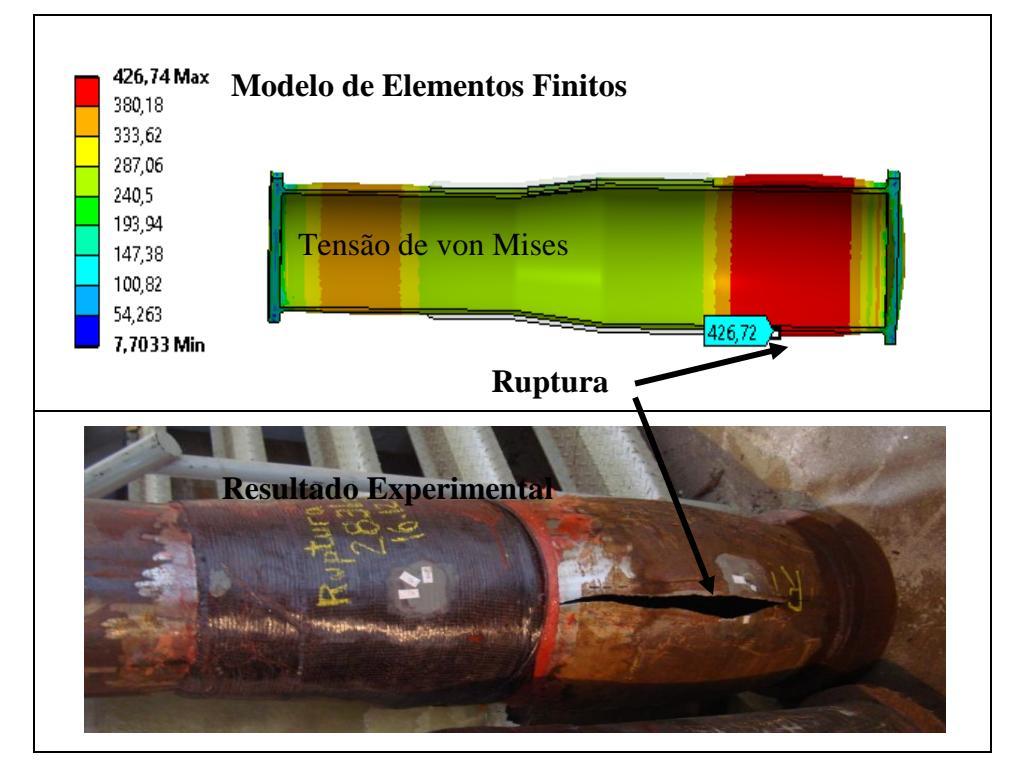
Figura 6.10 - Comparações de rupturas entre o modelo de elementos finitos e o resultado experimental para o espécime Re1 reparado com compósito ERFC.

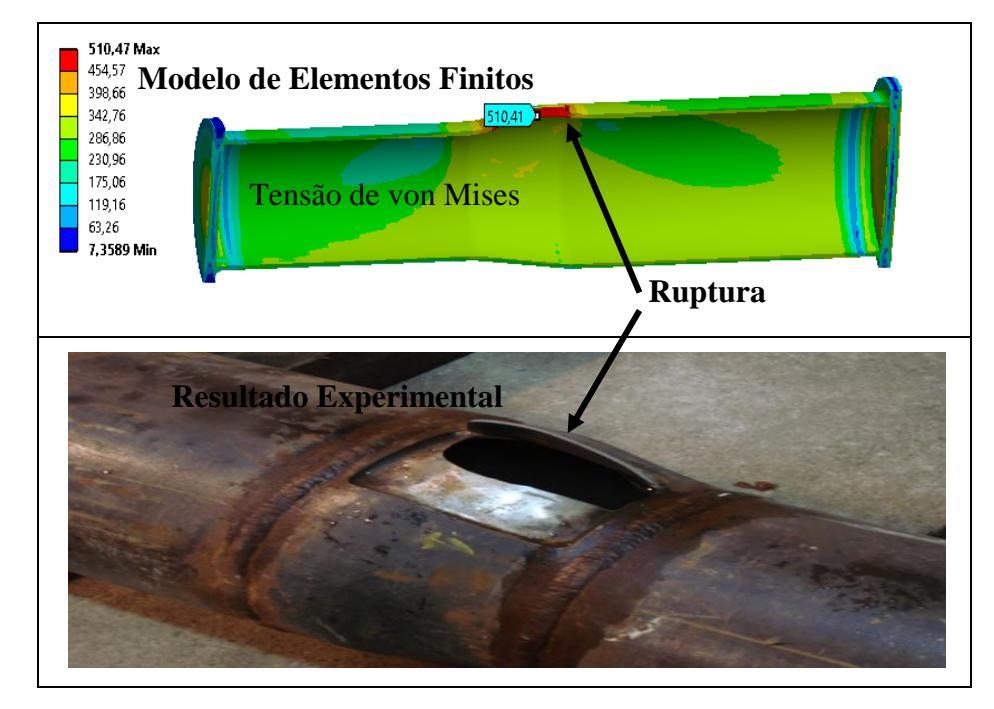
Figura 6.11 - Comparações de rupturas entre o modelo de elementos finitos e o resultado experimental para o espécime Re7 sem reparo.

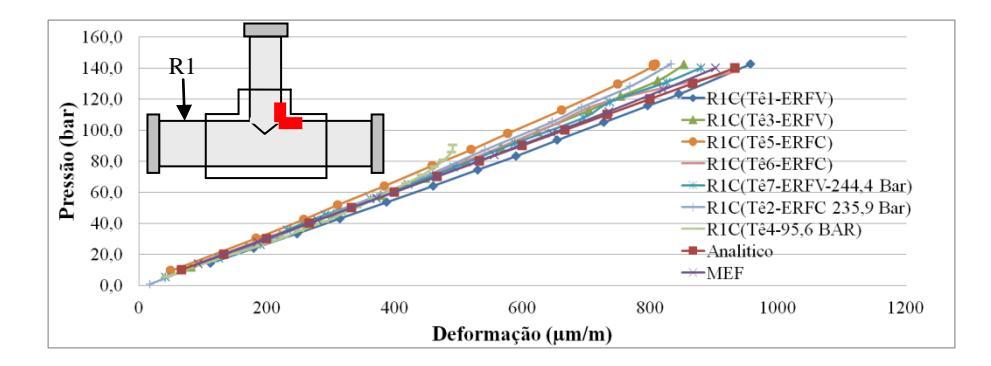
Figura 6.12 - Deformação circunferencial ERE, MEF e equações analíticas na posição R1 sobre o tubo de 12,75 in sob pressão de 140 bar.

A Figura 6.12 apresenta os resultados obtidos para a deformação circunferencial atuante em pontos nominais (ponto R1) dos espécimes tipo Tê testados experimentalmente (ERE), bem como os resultados obtidos por meio do modelo de elementos finitos e da equação analítica (equação 3.1.4). Os resultados são considerados satisfatórios.

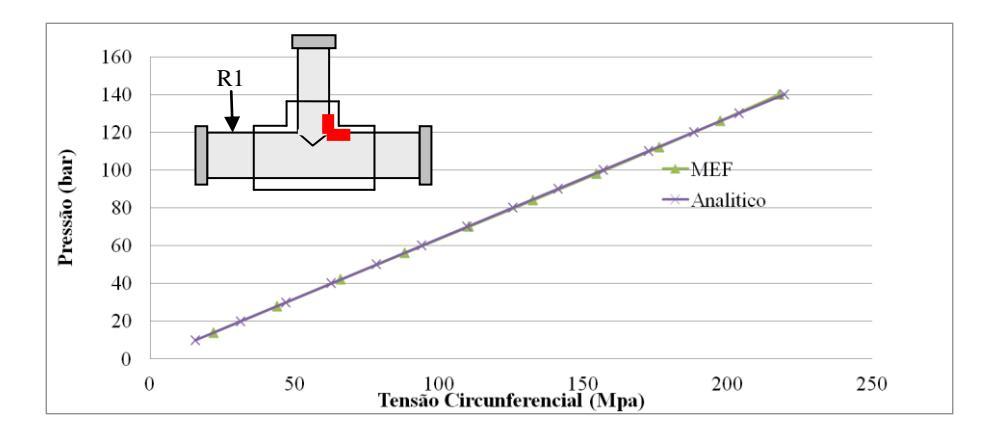
Figura 6.13 - Tensão circunferencial MEF e equações analíticas na posição R1 sobre o tubo de 12,75 in.

A Figura 6.13 e a Figura 6.14 apresentam comparações entre a tensão circunferencial e a tensão de von Mises determinadas para modelos numéricos e analíticos. Verifica-se que as equações analíticas (equação 3.1.1 e 3.2.3) são bem representadas pelo modelo de elementos finitos na região elástica.

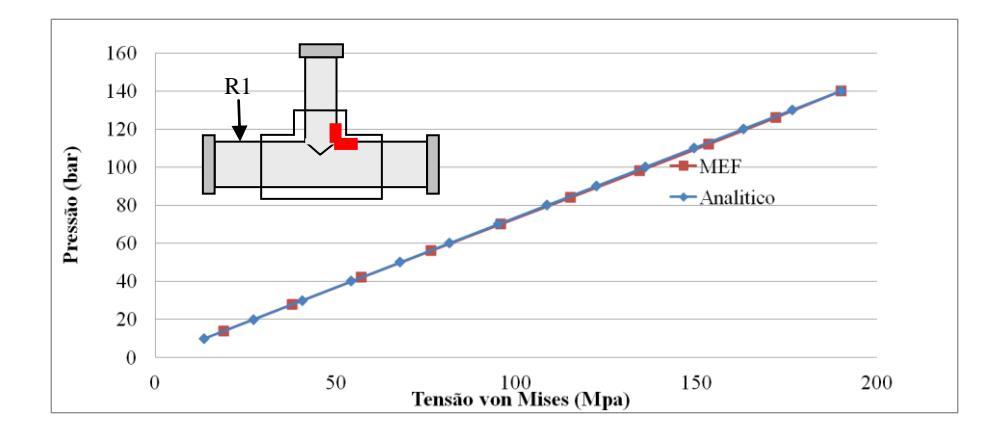
Figura 6.14 - Tensão de von Mises mediante MEF e equações analíticas na posição R1 sobre o tubo de 12,75 in.

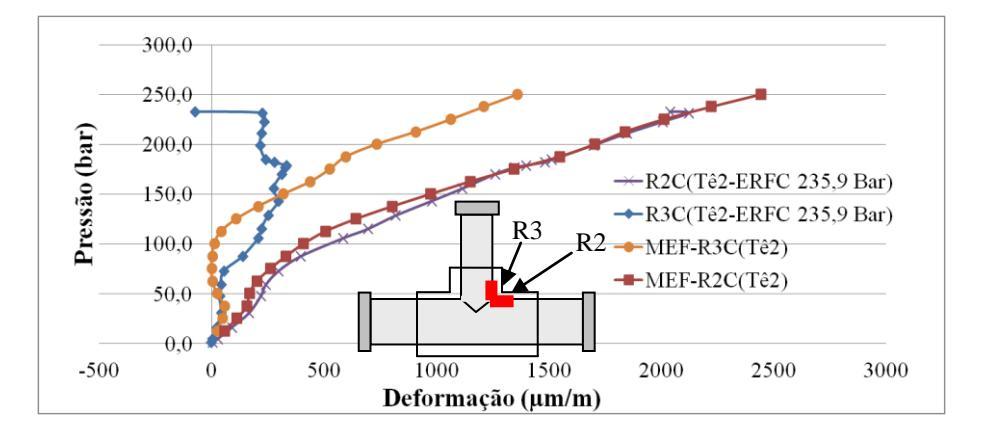
A curva experimental na posição R2 (tubo de 12,75 in) é bem representada pelo modelo de elementos finitos.

Para a posição R3 a curva experimental apresenta diferenças de resultados com o modelo de elementos finitos. Na parte inicial e até uma pressão de 50 bar os resultados podem ser considerados aceitáveis. Entre 50 e 150 bar os resultados experimentais (ERE) apresentam valores de deformação maiores em relação aos obtidos no modelo de elementos finitos. Este comportamento discrepante pode ser devido ao fato de que perto do defeito, a manta fora colada de forma não uniforme, com ângulos de até 45 graus, isto gerando um comportamento misto da fibra na direção circunferencial, o qual, não é avaliado no modelo de elementos finitos.

Na posição R3, após atingir a pressão de 175 bar, os resultados experimentais apresentaram uma queda de deformação.

O espécime atinge a ruptura por deformação circunferencial na superfície interna do reparo sob uma pressão de 237 bar na posição R3 no modelo de elementos finitos e nos resultados experimentais (Capítulo 4).

Figura 6.15 - Curvas pressão - deformações circunferenciais para a superfície externa do reparo sobre a região central do defeito nas posições R2 e R3, determinadas pelas soluções experimentais e numéricas para o espécime Tê2 reparado com mantas de fibra de carbono.

A Figura 6.15 apresenta resultados de deformações circunferenciais para pontos da superfície externa do reparo sobre a região central do defeito, posições R2 e R3, determinados pelas soluções experimentais (ERE) e numéricas (elementos finitos) para o espécime Tê2 reparado com manta de fibra de carbono.

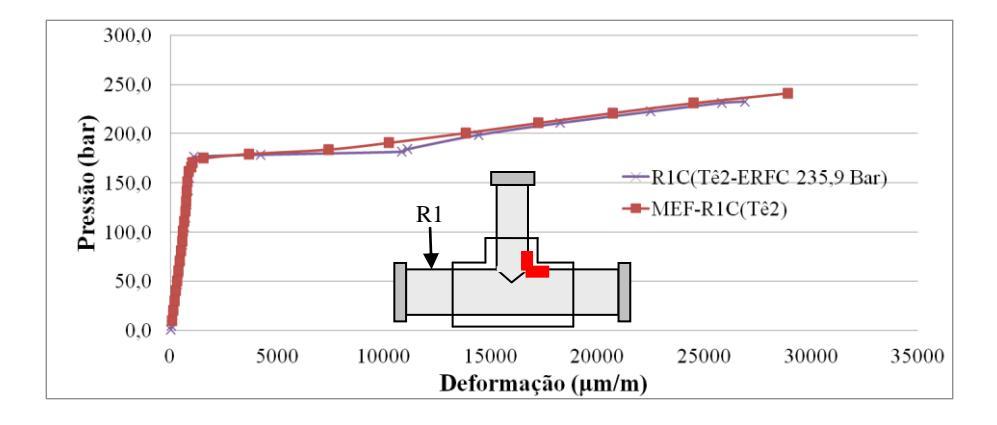
Figura 6.16 - Curvas pressão - deformações circunferenciais para a região central do tubo de 12,75 in determinadas pelas soluções experimental e numérica do espécime Tê2 reparado com mantas de fibra de carbono.

A Figura 6.16 apresenta a curva da variação da pressão e deformação circunferencial no tubo na posição R1, para o espécime Tê2, determinada pelas soluções experimentais (ERE) e numéricas (MEF). A curva tensão - deformação uniaxial usada para o modelo numérico está apresentada na Figura 3.2 e foi levantada a partir dos resultados de pressão hidrostáticas do espécime com redução concêntrica Re3. O modelo de elementos finitos representa satisfatoriamente os resultados experimentais. O tubo inicia o escoamento sob uma pressão de 170 bar.

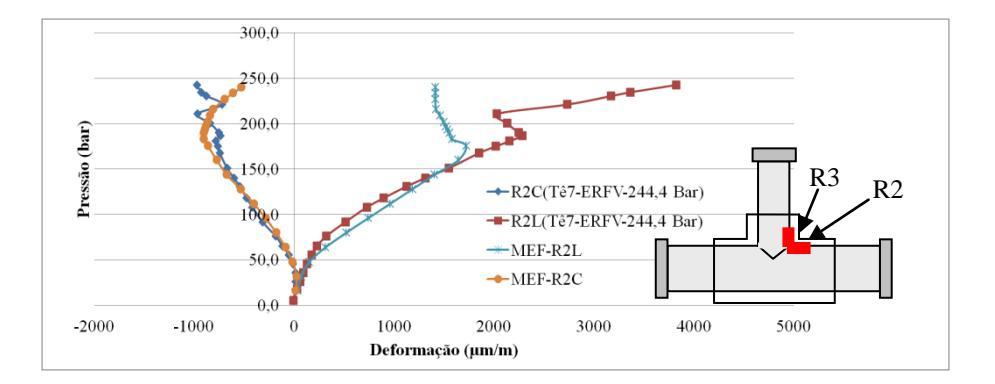
Na Figura 6.17 podem-se observar maiores deformações na direção longitudinal. O modelo de elementos finitos apresenta um comportamento similar com maiores deformações na direção longitudinal e menores valores de deformação na direção circunferencial.

Figura 6.17 - Curvas pressão - deformações circunferenciais e longitudinais para a superfície externa do reparo sobre a região central do defeito na posição R2, determinadas pelas soluções experimentais (ERE) e numéricas (elementos finitos) para o espécime Tê7 reparado com mantas de fibra de vidro.

A Figura 6.17 e a Figura 6.18 apresentam as curvas pressão - deformações circunferenciais e longitudinais para pontos da superfície externa do reparo sobre a região central do defeito (R2 e R3), determinadas pelas soluções experimentais (ERE) e numéricas (elementos finitos) levadas a termo para o espécime Tê7 reparado com manta de fibra de vidro.

Esta aparente contradição é explicada pelo fato que os dados mostrados nas Figura 6.17 e Figura 6.18 se referem às porções mais externas do reparo. De fato, como mostrado na Figura 6.19, as deformações circunferenciais no reparo em pontos junto à proximidade da parede do tubo (superfície interna) são bem maiores (ordem de 9 vezes) que as deformações longitudinais.

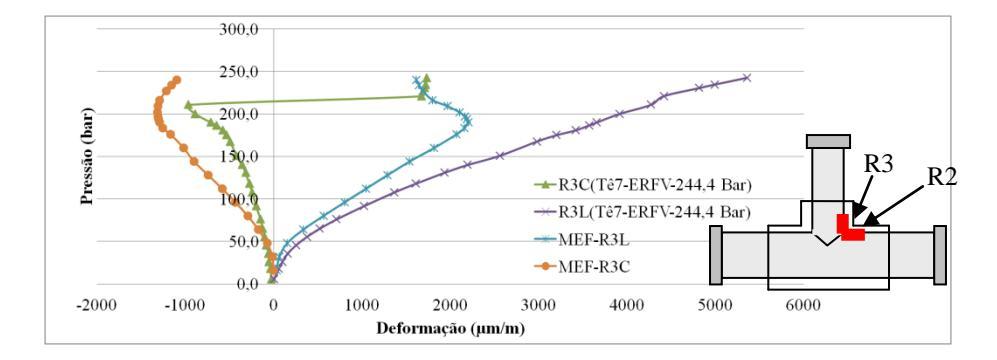
Similarmente, na Figura 6.18 pode-se notar que na posição R3, tubo de menor diâmetro, a deformação atuante na direção longitudinal apresenta maiores valores do que a deformação na direção circunferencial. As comparações entre resultados obtidos com o modelo de elementos finitos e os resultados experimentais para as duas direções (circunferencial e longitudinal), são satisfatórias no sentido de que as tendências numéricas para estes resultados são as mesmas.

Figura 6.18 - Curvas Pressão - Deformações circunferenciais e longitudinais determinadas para a superfície externa do reparo sobre a região central do defeito na posição R3, determinadas pelas soluções experimentais (ERE) e numérica (elementos finitos) para o espécime Tê7 reparado com manta de fibra de vidro.

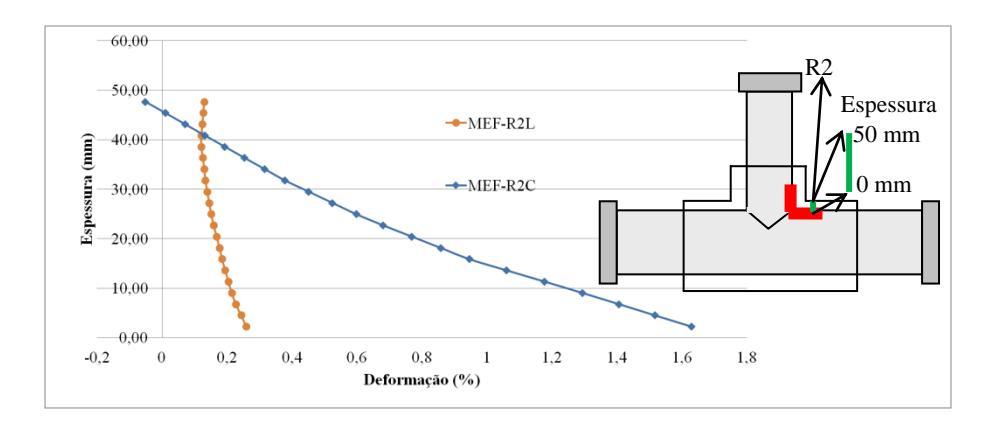
Observa-se na Figura 6.19 que a deformação circunferencial na parte interna do reparo (ordenada 0) é maior que a deformação longitudinal. Com o aumento da ordenada a deformação circunferencial diminui até atingir um valor negativo na superfície externa do reparo. Na direção longitudinal a mudança na deformação não é tão significativa ao longo da espessura. Deve-se notar, que os valores de deformações medidos ou calculados, apresentados na Figura 6.17 e a Figura 6.18, mostram as deformações nas posições externa do reparo (50 mm).

Figura 6.19 - Curva variação das deformações circunferenciais e longitudinais determinadas pelo modelo de elementos finitos para a espessura de reparo na posição R2 no espécime Tê7 sob uma pressão de 240 bar.

A Figura 6.19 apresenta os resultados que mostram as variações das deformações circunferencial e longitudinal ao longo da espessura do reparo executado para o espécime Tê7, determinada pelo modelo de elementos finitos para a seção transversal do reparo na posição R2, sob uma pressão de 240 bar. A ordenada zero (0) no eixo da espessura indica a superfície interna do reparo, que está em contato com a superfície nominal do tubo. Este local é o ponto de contato entre a manta de reforço e o preenchimento de resina epóxi que é colocado no defeito.

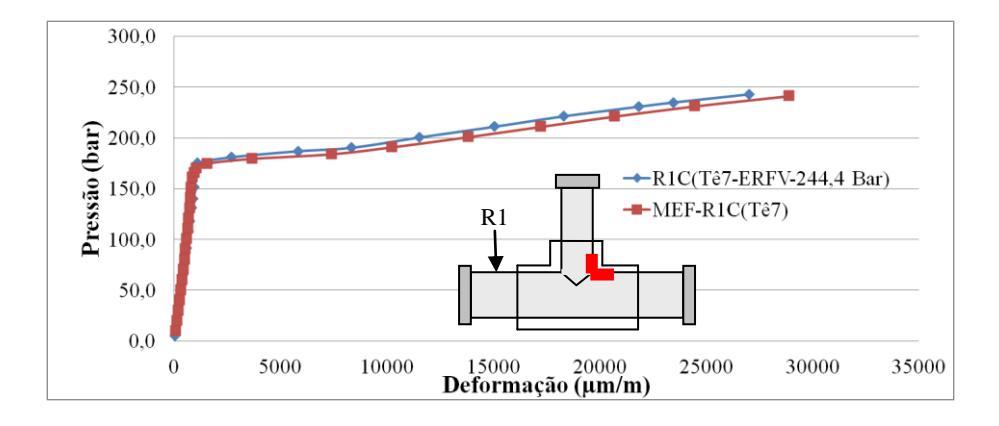
Figura 6.20 - Curvas pressão - deformações circunferenciais para a região central do tubo de 12,75 in determinadas pelas soluções experimental e numérica do espécime Tê7 reparado com manta de fibra de vidro.

A Figura 6.20 apresenta a curva tensão deformação circunferencial no tubo na posição R1, para o espécime Tê7, determinada pelas soluções experimentais (ERE) e numéricas (MEF). O modelo de elementos finitos representa satisfatoriamente os resultados experimentais. Sob uma pressão de 170 bar o tubo inicia o escoamento.

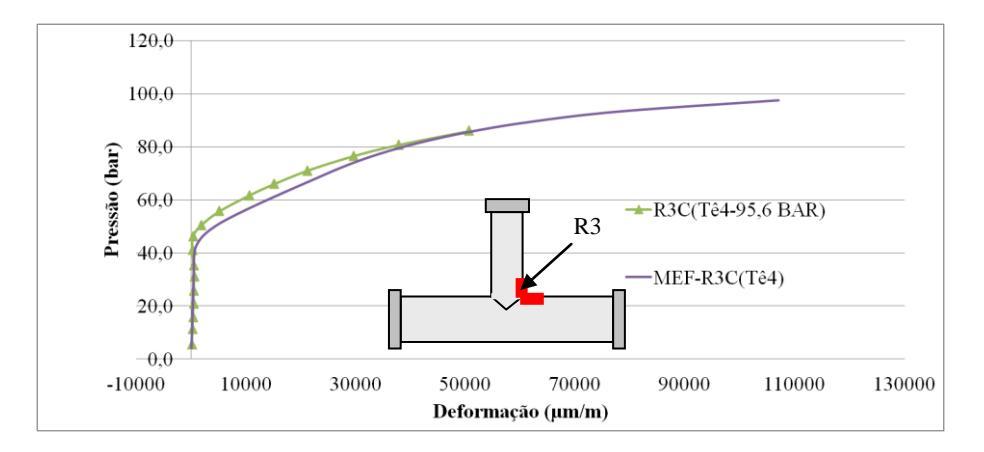
Figura 6.21 - Curvas pressão - deformações circunferenciais para a região central do defeito na posição R3 determinadas pelas soluções experimental e numérica no espécime Tê4 sem reparo.

A Figura 6.21 e a Figura 6.22 apresentam as curvas pressão - deformações circunferenciais no centro dos defeitos (em ambos tubos) nas posições R2 e R3, determinadas pelas soluções experimental (ERE) e numérica (elementos finitos) para o espécime Tê4 testado até a ruptura sem reparo. As comparações entre as curvas apresentam resultados satisfatórios. No modelo numérico e na solução experimental as pressões de ruptura ocorrem no defeito (R3), a 97,5 e 95,6 bar respectivamente.

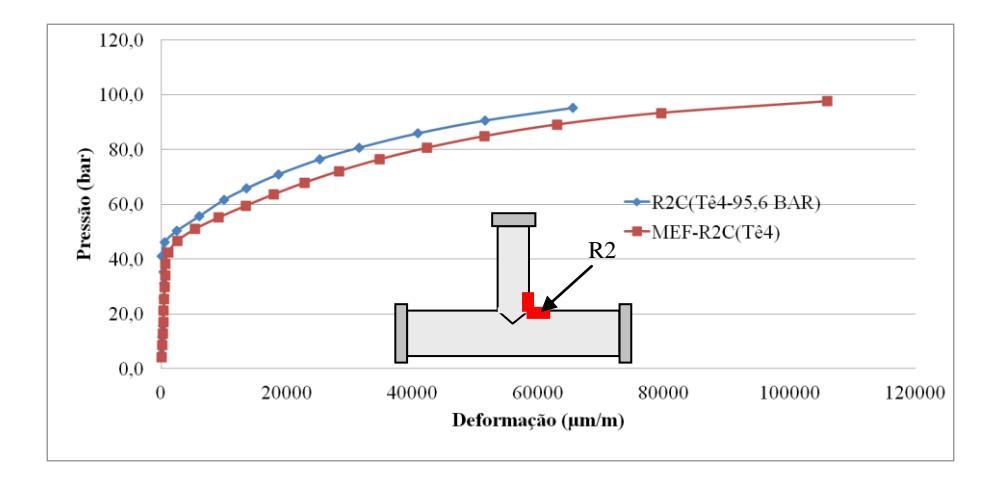
Figura 6.22 - Curvas pressão - deformações circunferenciais para a região central do defeito na posição R2 determinadas pelas soluções experimental e numérica no espécime Tê4 sem reparo.

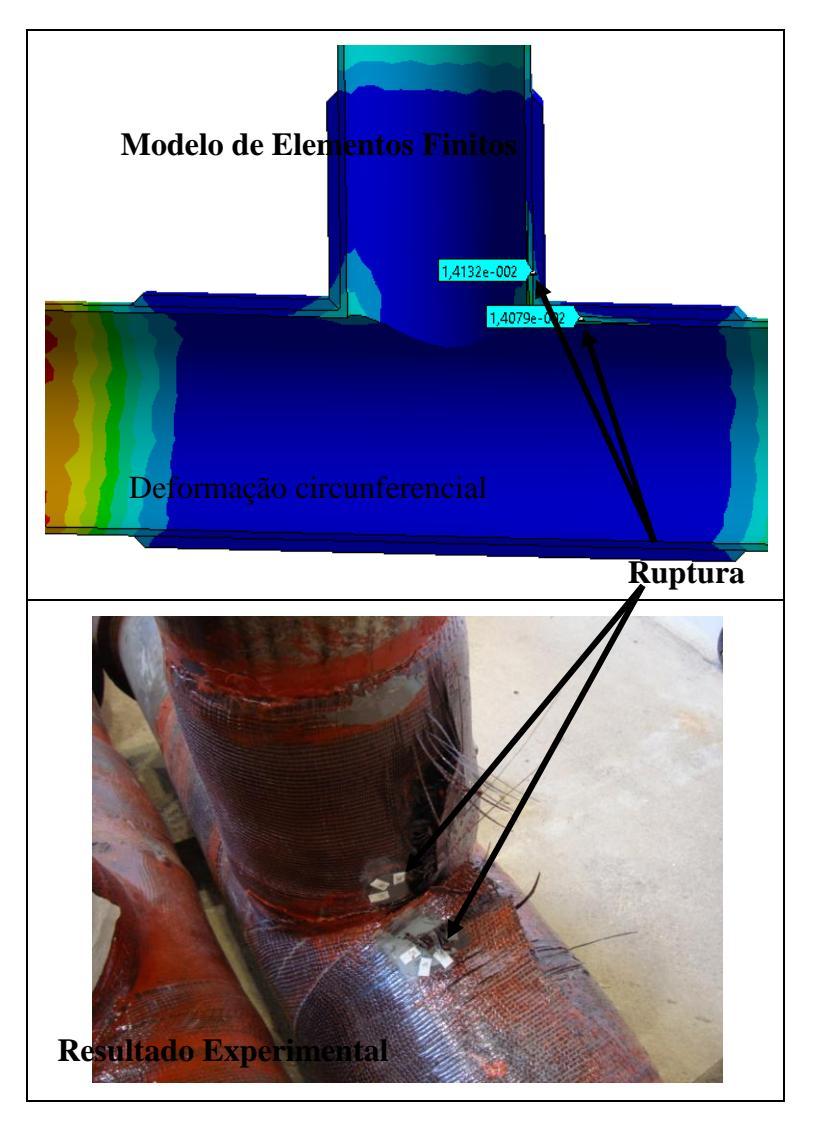
Figura 6.23 - Comparações de rupturas entre o modelo de elementos finitos e o resultado experimental para o espécime Tê2 reparado com compósito ERFC.

A Figura 6.23, a Figura 6.24 e a Figura 6.25 apresentam um resumo das posições de ruptura para os espécimes Tê2, Tê7 e Tê4.

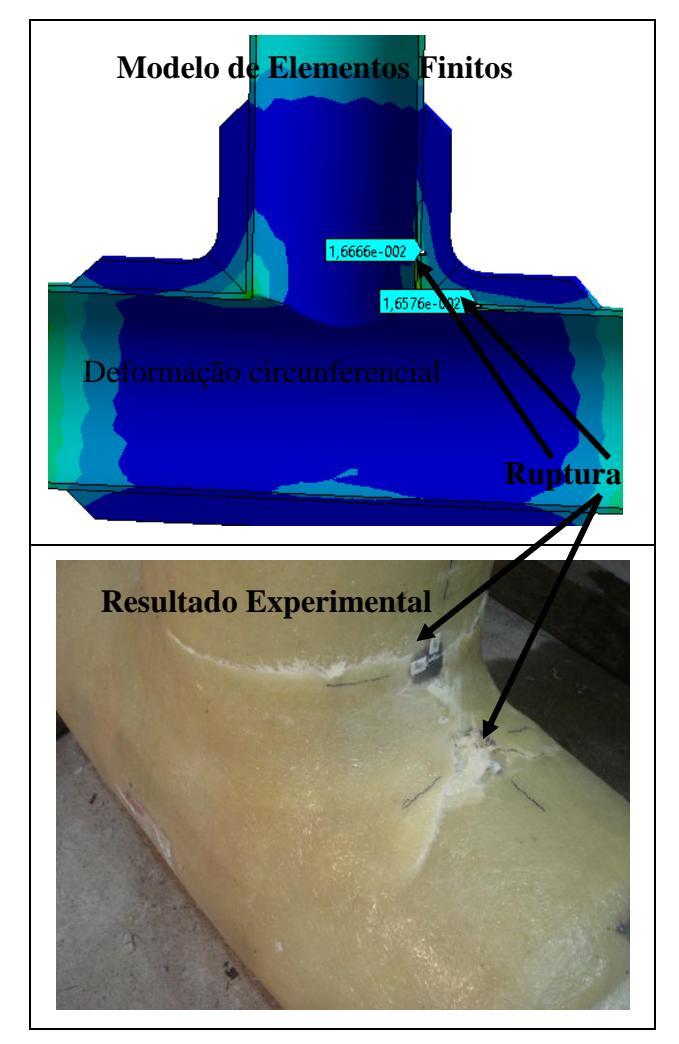
Figura 6.24 - Comparações de rupturas entre o modelo de elementos finitos e o resultado experimental para o espécime Tê7 reparado com compósito ERFV.

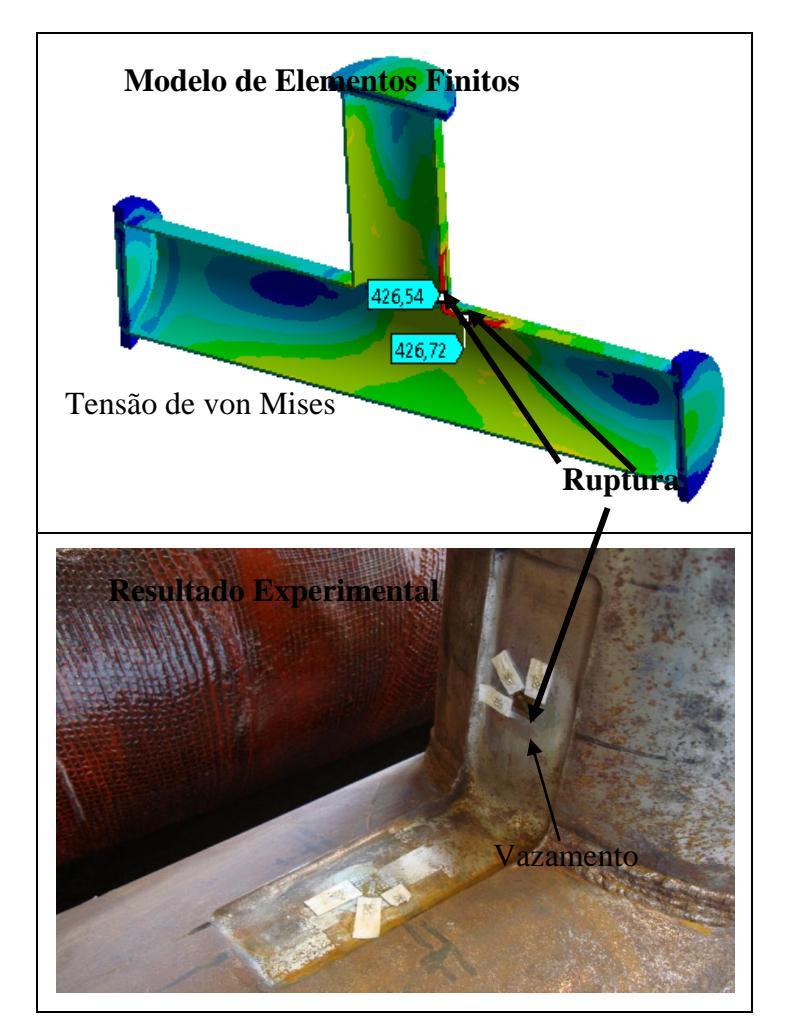
Figura 6.25 - Comparações de rupturas entre o modelo de elementos finitos e o resultado experimental para o espécime Tê4 sem reparo.

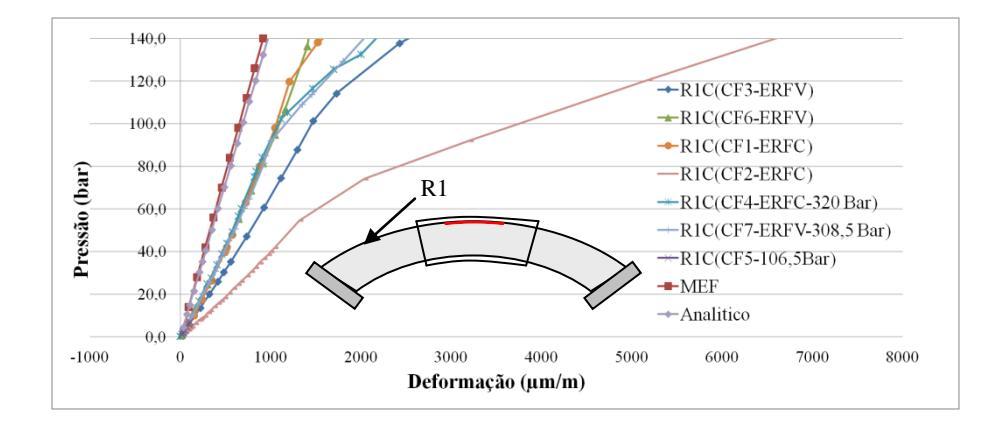
Figura 6.26 - Deformação circunferencial ERE, MEF e equações Analíticas na posição R1 sobre o tubo sob pressão de 140 bar.

Credita-se estas diferenças de deformações circunferenciais à ovalização dos dutos geradas no processo de curvamento a frio. Este comportamento será descrito e comentado adiante.

A Figura 6.26 apresenta os resultados de deformações circunferenciais medidos para os espécimes curvados a frio e testados experimentalmente, bem como os resultados obtidos com o modelo de elementos finitos e com a equação analítica (equação 3.1.2 e 3.1.4). Os resultados experimentais para os espécimes 1, 6, 4, 7 apresentam comportamentos semelhantes até uma pressão de 100 bar. Em todos os casos os valores de deformações medidos nos experimentos são maiores que os resultados encontrados com modelo de elementos finitos e uma equação analítica.

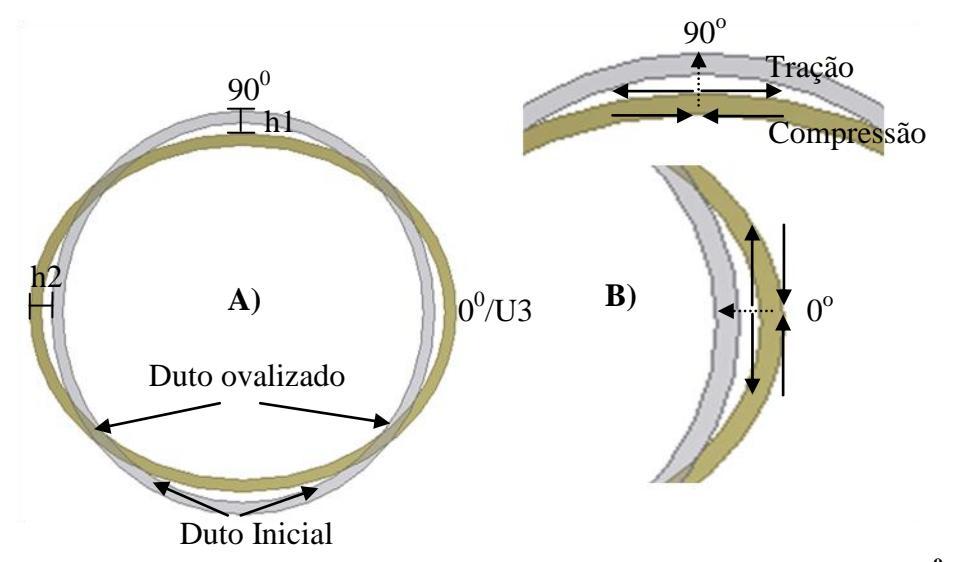
A Figura 6.27 - A apresenta as mudanças geométricas que experimenta um duto após de ter sido curvado e ovalizado. A 90° o duto apresenta uma redução de diâmetro, enquanto a 0° o diâmetro é aumentado.

A Figura 6.27 - B apresenta uma estimativa qualitativa de tensões circunferenciais para um duto ovalado. Quando este duto é submetido a uma pressurização interna, a região localizada no raio externo a 90° é submetida a uma flexão que gera tensões trativas nos pontos da superfície externa, enquanto que pontos na superfície interna são submetidos à compressão, uma vez que o duto tenta retornar ao seu formato circular. Para a posição a 0° a distribuição de tensões é inversa, a flexão induz compressão no raio externo e tração no raio interno.

Figura 6.27 - Duto com e sem ovalização (A), estado de tensões a $90^0 e 0^0$ (B).

Verificações experimentais e numéricas foram feitas usando-se o espécime CF5. Neste espécime foi colado um ERE circunferencial na posição U3 a 0° (Figura 6.27 - A), constatando-se medições negativas para a deformação circunferencial. A partir deste resultado foram elaborados modelos de elementos finitos onde procuram-se variar o comprimento h (Figura 6.27), que define a ovalização da seção.

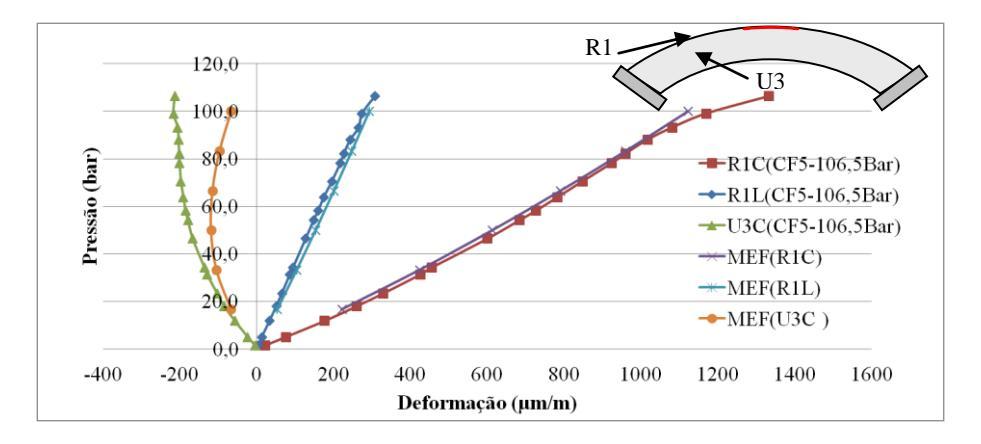
A Figura 6.28 apresenta os resultados de deformação medidos pelos EREs e determinados pelo MEF para uma ovalização h1 = h2 = 4 mm. Os resultados numéricos se comportam bem para a deformação circunferencial e longitudinal na posição R1 (90°). Para a posição U3 os resultados de deformação circunferencial são considerados aceitáveis.

Figura 6.28 - Deformação circunferencial (C), longitudinal (L) fora do defeito no TPH e MEF (h= 4 mm) para o espécime CF5.

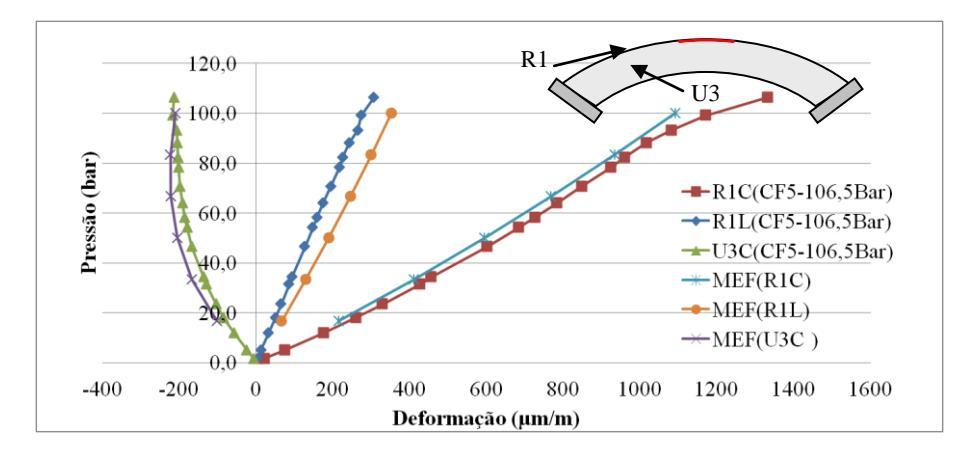
Foi realizada outra simulação para o espécime CF5 com h1=4 mm e h2=6 mm. A Figura 6.29 apresenta os resultados desta simulação. Os resultados de

Figura 6.29 - Deformação circunferencial (C), longitudinal (L) no tubo fora do defeito determinadas pelas soluções experimental (ERE) e numérica (elementos finitos) com h1= 4 mm, h2= 6 mm para o espécime CF5.

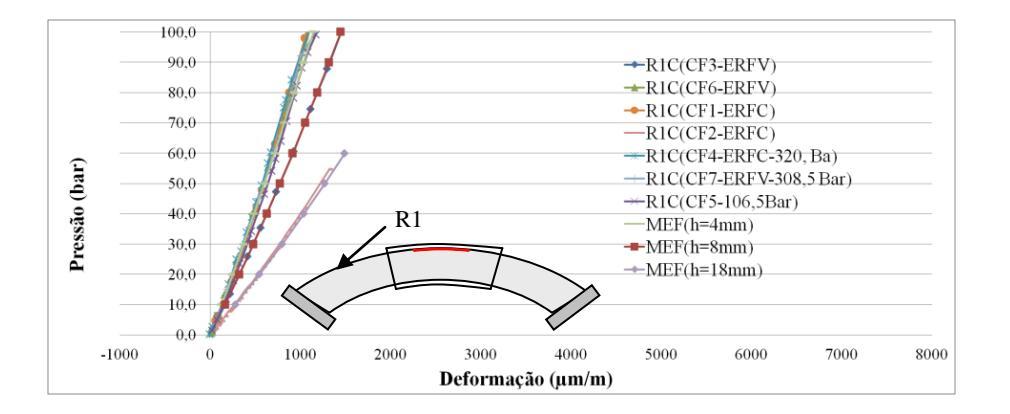
A Figura 6.30 apresenta os resultados destas simulações e comparações entre deformações circunferenciais medidas e calculadas pelo modelo de elementos finitos para a posição R1. Os espécimes CF1, CF6, CF4, CF7 foram simulados com uma ovalização h= 4 mm, o espécime CF3 foi simulado com uma ovalização h= 8 mm e o espécime CF2 foi simulado com uma ovalização h= 18 mm. As comparações experimentais entre as deformação experimentais e resultados numéricos para os espécimes foi considerada satisfatória, dadas as proximidades de resultados experimentais e numéricos, que podem ser observados na curva mostrada na Figura 6.30.

Figura 6.30 - Curvas pressão - deformações circunferenciais no tubo fora do reparo determinadas pelas soluções experimentais (ERE) e numéricas (elementos finitos) com h=4, 8, 18 mm na região elástica.

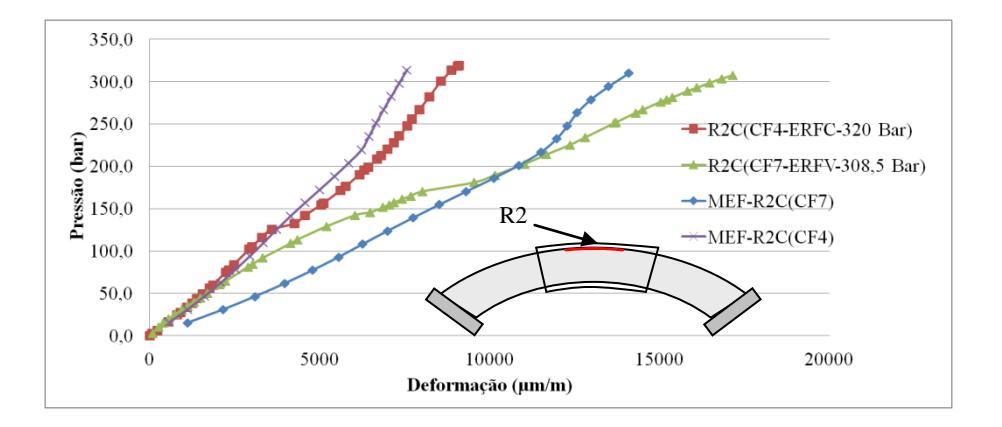
Figura 6.31 - Curvas pressão - deformações circunferenciais para a superfície externa do reparo sobre a região central do defeito determinadas pelas soluções experimentais (ERE) e numéricas (elementos finitos) para os espécimes CF4 e CF7.

A Figura 6.31 apresenta as variações de deformações circunferenciais em pontos da superfície externa do reparo sobre a região central do defeito, determinadas pelas soluções experimentais (ERE) e numéricas (elementos finitos) para os espécimes CF4 e CF7 reparados com mantas de fibra de carbono e vidro respectivamente.

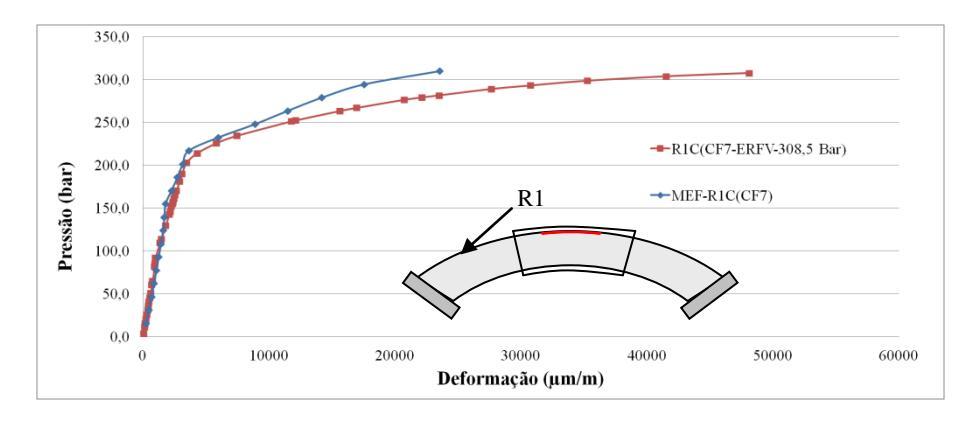
Figura 6.32 - Deformação circunferencial (MEF e ERE circunferencial) no espécime CF7 na região fora do defeito até a ruptura.

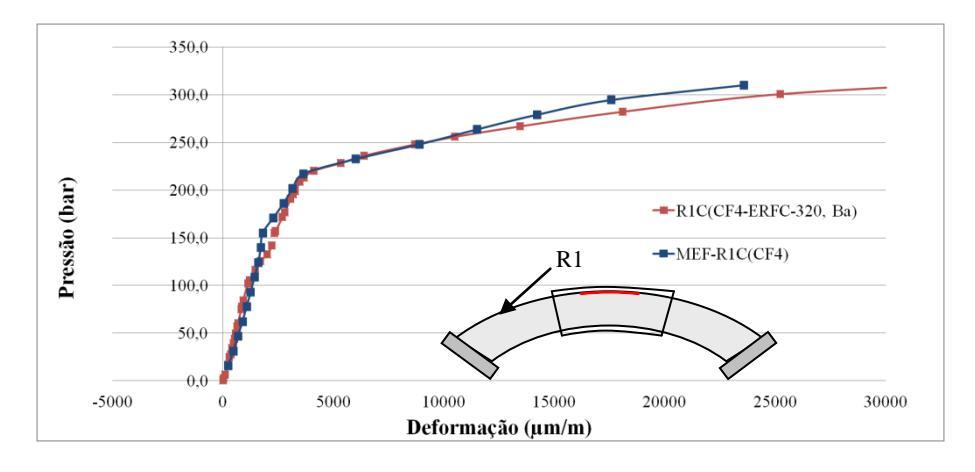
Figura 6.33 - Deformação circunferencial (MEF e ERE circunferencial) no espécime CF4 na região fora do defeito até a ruptura.

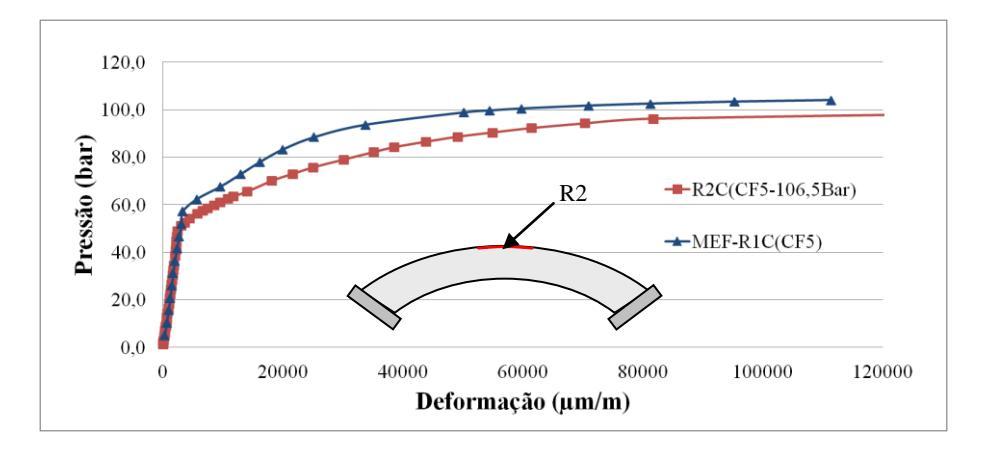
Figura 6.34 - Deformação circunferencial (MEF e ERE circunferencial) do espécime CF5 no defeito até a ruptura.
