6 Comparação, avaliação e discussão dos resultados

6.1. Dutos com redução concêntrica

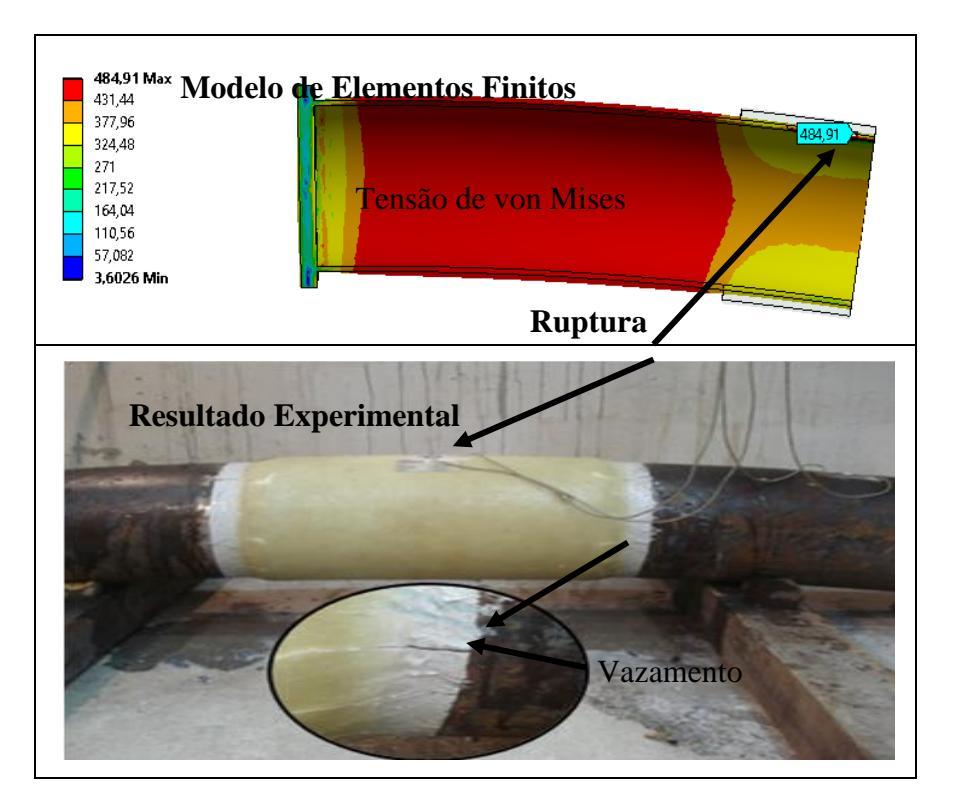
Figura 6.35 - Comparações de rupturas entre o modelo de elementos finitos e o resultado experimental para o espécime CF7 reparado com compósito ERFV.

No modelo numérico, o espécime CF7 atinge a ruptura sob uma pressão de 309 bar e no teste de pressão hidrostático sob uma pressão de 308,5 bar. Tanto no modelo numérico como no TPH a ruptura acontece no defeito (Figura 6.35).

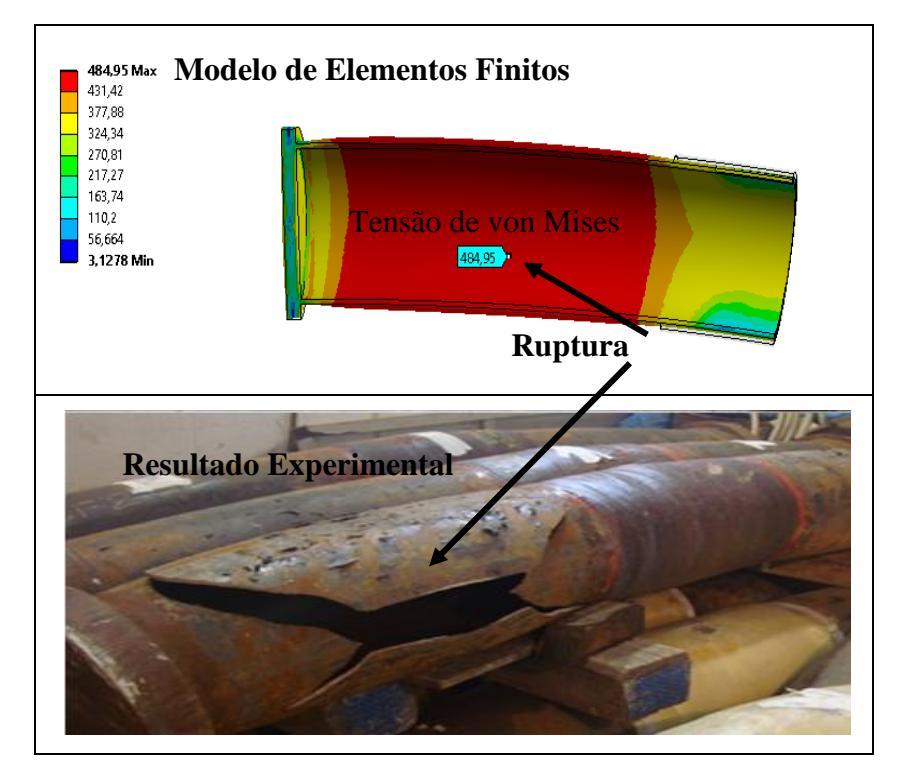
Figura 6.36 - Comparações de rupturas entre o modelo de elementos finitos e o resultado experimental para o espécime CF4 reparado com compósito ERFC.

Para o espécime CF4 a comparação das curvas de deformação é considerada satisfatória. No modelo numérico, o espécime CF4 atinge a ruptura sob uma pressão de 315 bar e no teste de pressão hidrostático sob uma pressão de 320 bar. Tanto no modelo numérico como no TPH a ruptura acontece fora do defeito, na posição U3 (Figura 6.36).

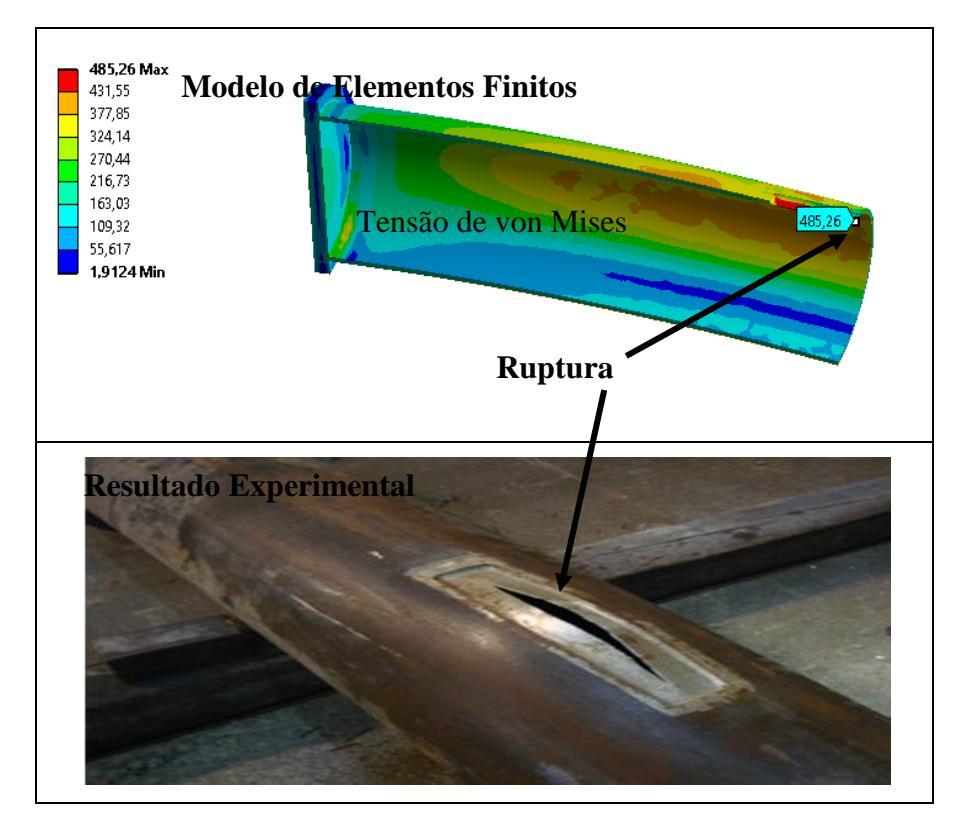
Figura 6.37 - Comparações de rupturas entre o modelo de elementos finitos e o resultado experimental para o espécime CF5 sem reparo.

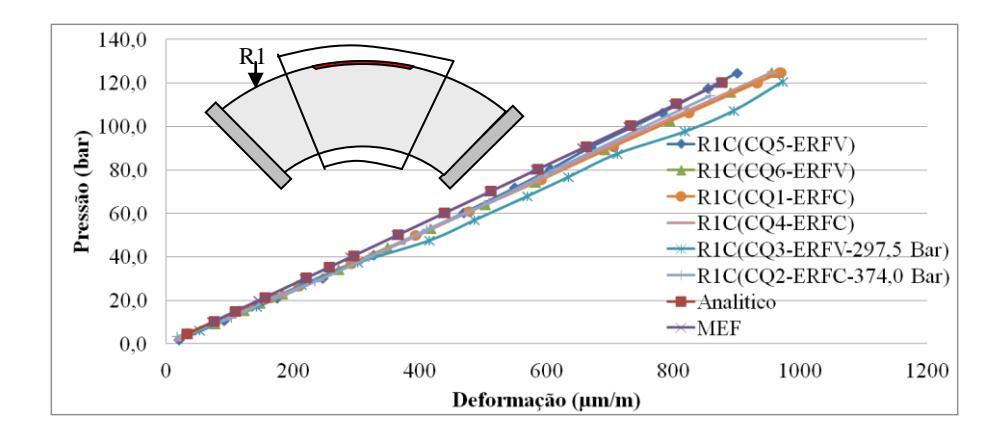
Figura 6.38 - Deformação circunferencial ERE, MEF e equações analíticas na posição R1 sobre o tubo nominal.

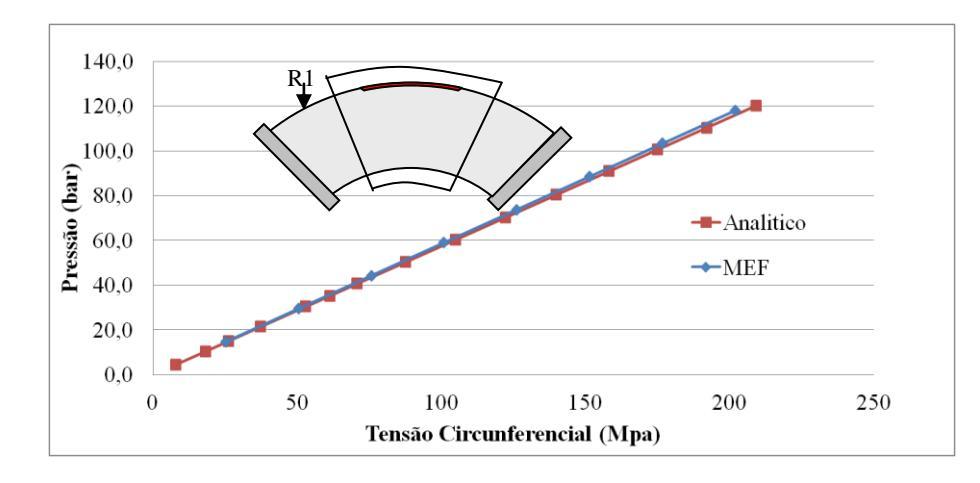
Figura 6.39 - Tensão circunferencial mediante MEF e equações analíticas na posição R1 sobre o tubo nominal.

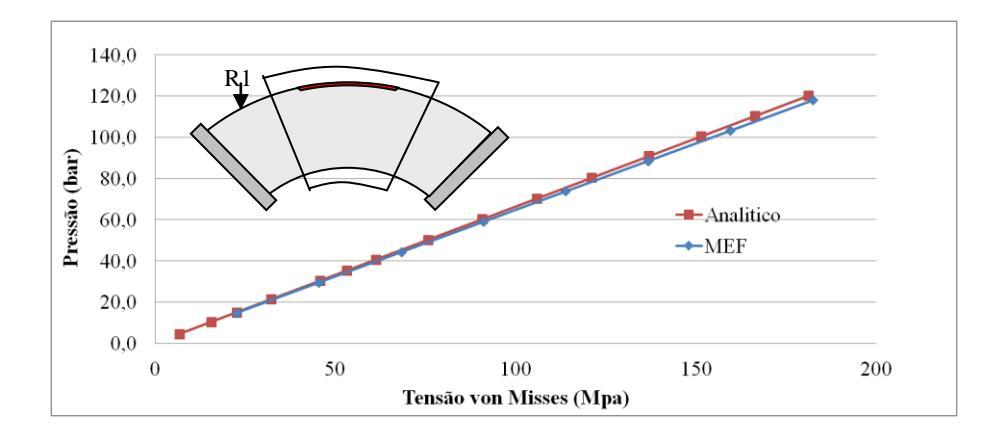
Figura 6.40 - Tensão de von Mises mediante MEF e equações analíticas na posição R1 sobre o tubo nominal.

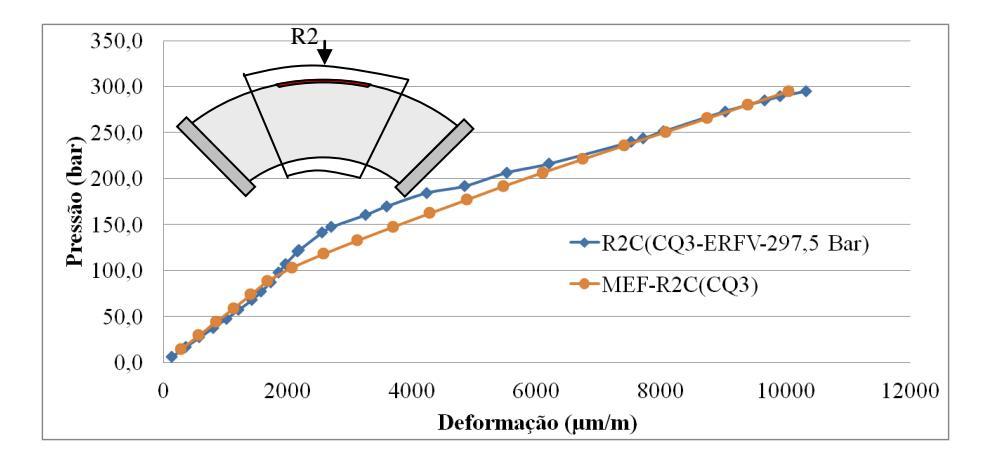
Figura 6.41 - Curvas pressão - deformações circunferenciais para a superfície externa do reparo sobre a região central do defeito determinadas pelas soluções experimental e numérica para o espécime CQ3 reparado com mantas de fibra de vidro.

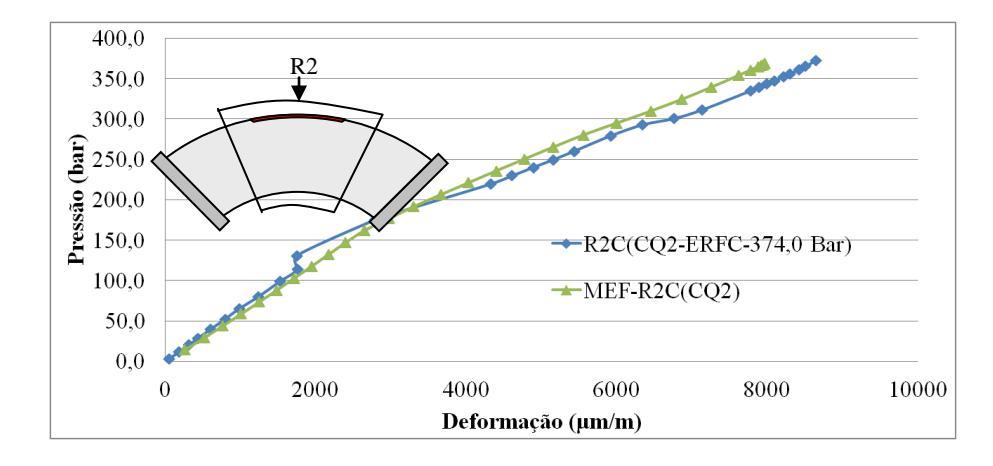
Figura 6.42 - Curvas pressão - deformações circunferenciais para a superfície externa do reparo sobre a região central do defeito determinadas pelas soluções experimental e numérica para o espécime CQ2 reparado com mantas de fibra de carbono.

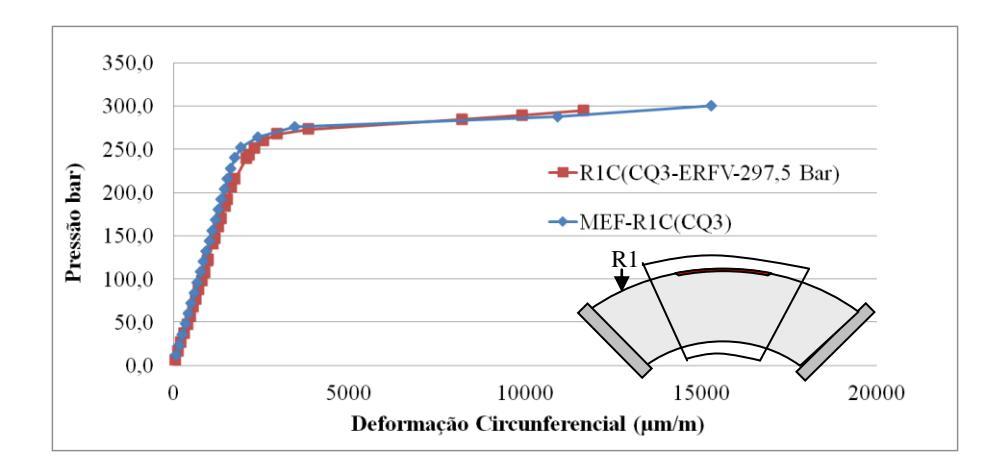
Figura 6.43 - Curvas pressão - deformações circunferenciais para a região central do tubo nominal (R1), determinadas pelas soluções experimental e numérica para o espécime CQ3 reparado com mantas de fibra de vidro.

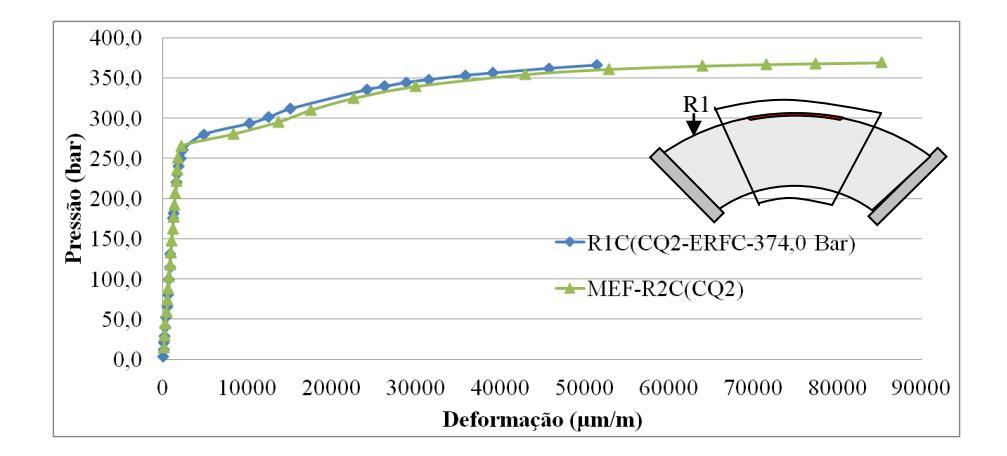
Figura 6.44 - Curvas pressão - deformações circunferenciais determinadas para a região central do tubo nominal (R1), determinadas pelas soluções experimental e numérica para o espécime CQ2 reparado com mantas de fibra de carbono.

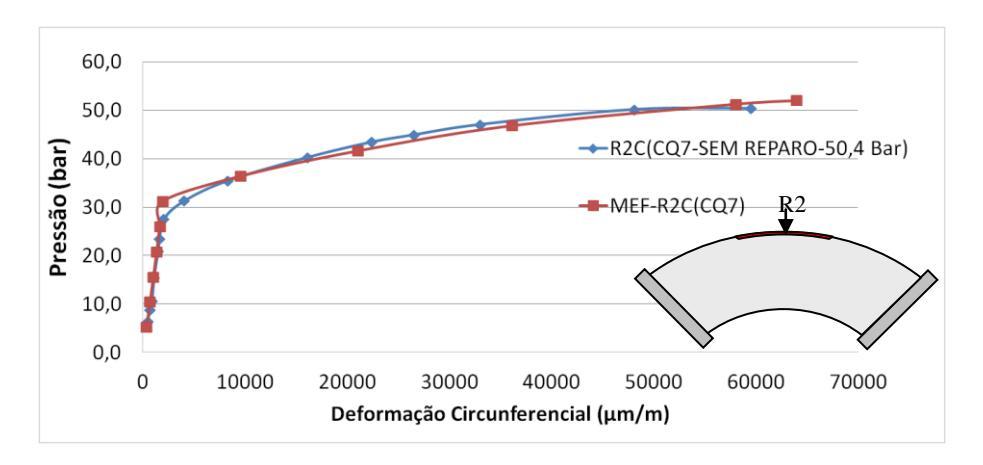
Figura 6.45 - Curvas pressão - deformações circunferenciais para a região central do defeito determinadas pelas soluções experimental e numérica do espécime CQ7 sem reparo.

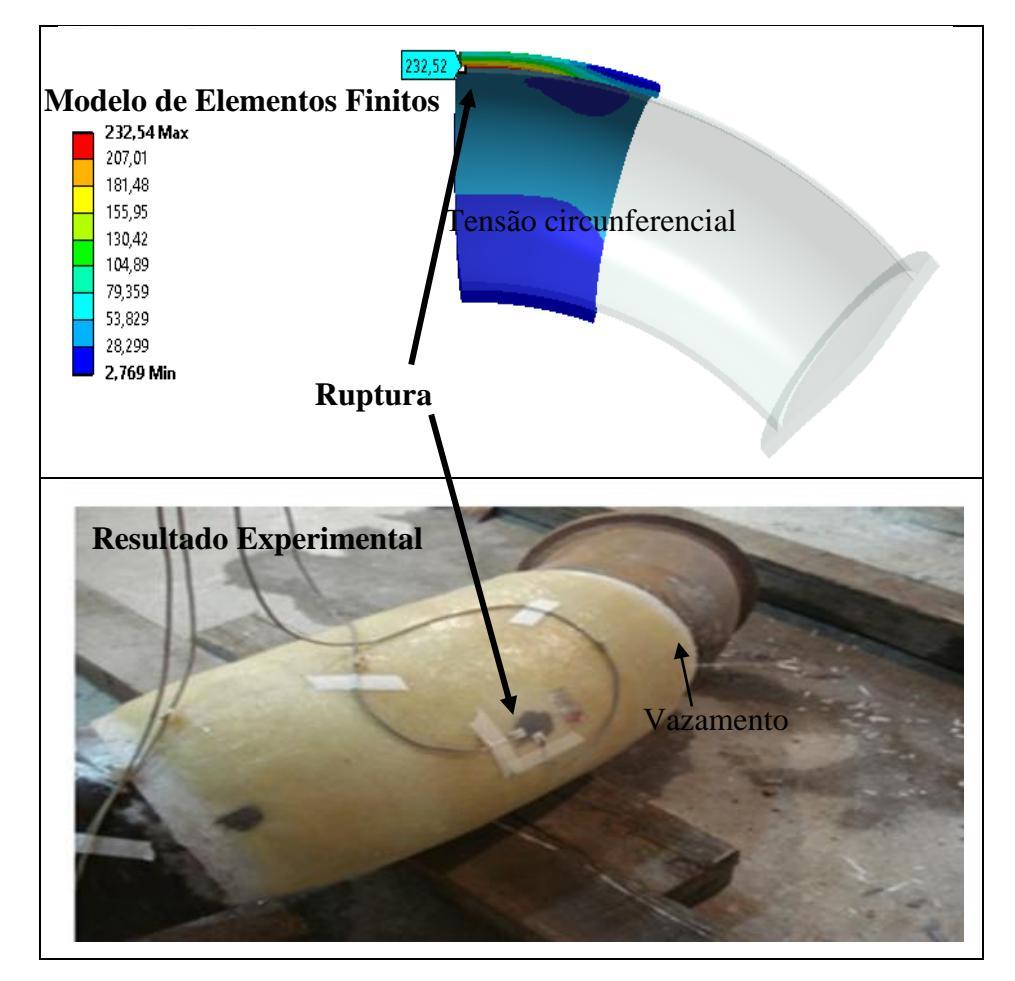
Figura 6.46 - Comparações de rupturas entre o modelo de elementos finitos e o resultado experimental para o espécime CQ3 reparado com compósito ERFV.

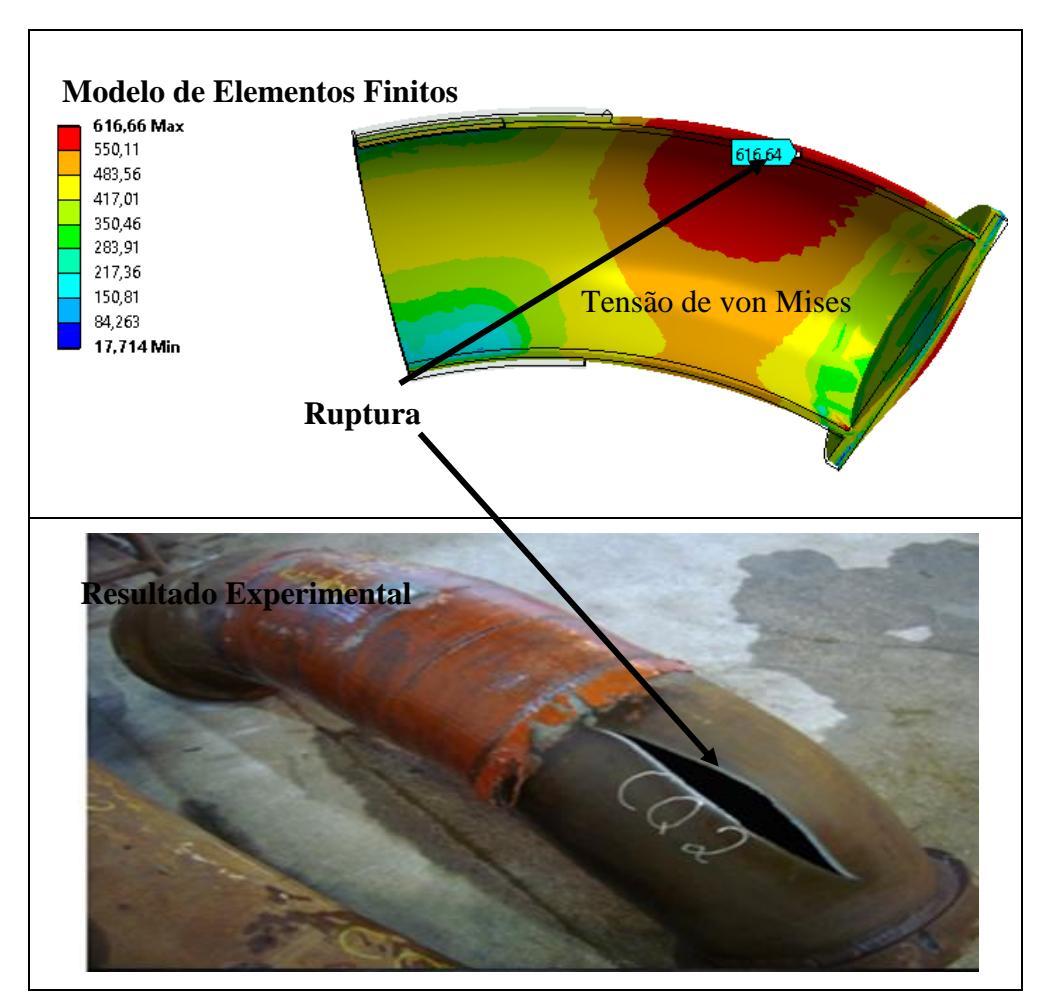
Figura 6.47 - Comparações de rupturas entre o modelo de elementos finitos e o resultado experimental para o espécime CQ2 reparado com compósito ERFC.

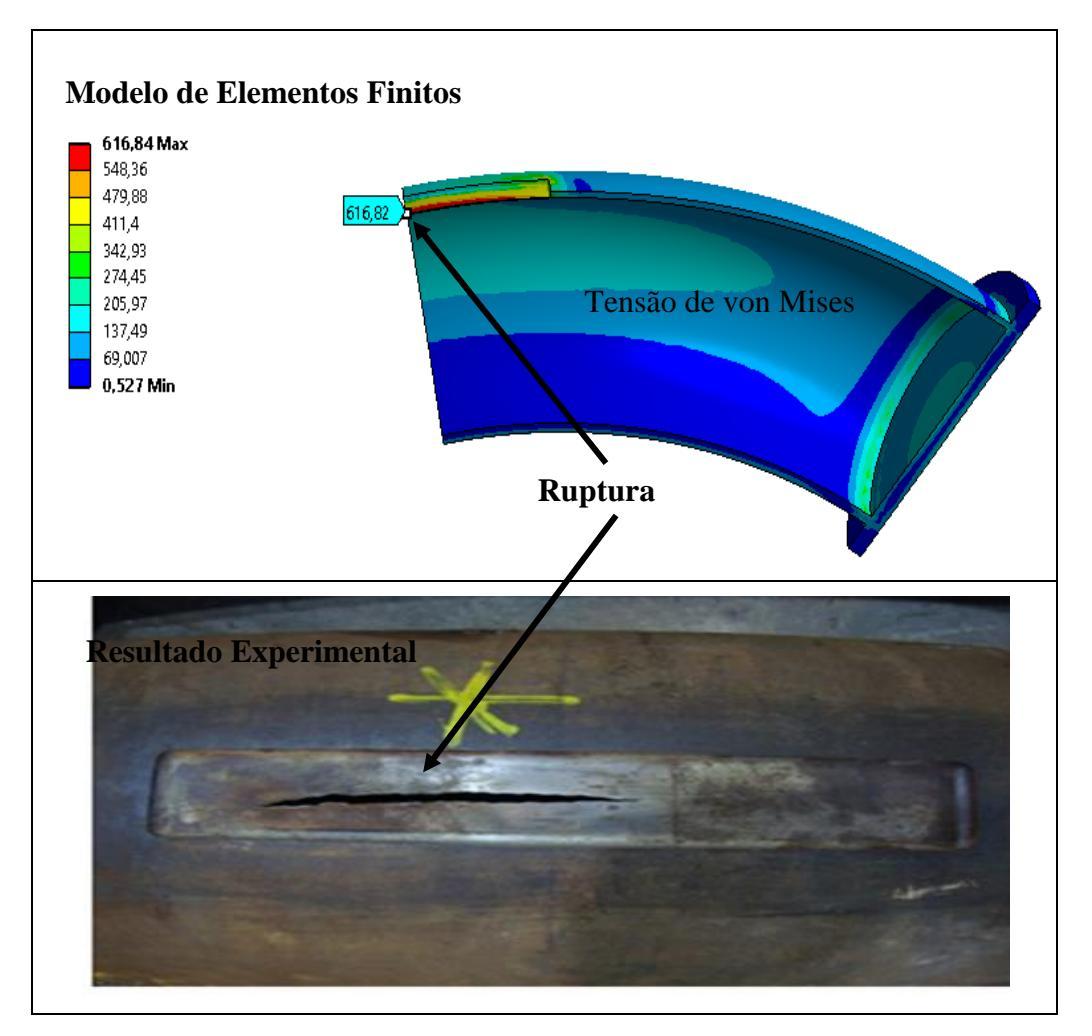
Figura 6. 48 - Comparações de rupturas entre o modelo de elementos finitos e o resultado experimental para o espécime CQ7 sem reparo.

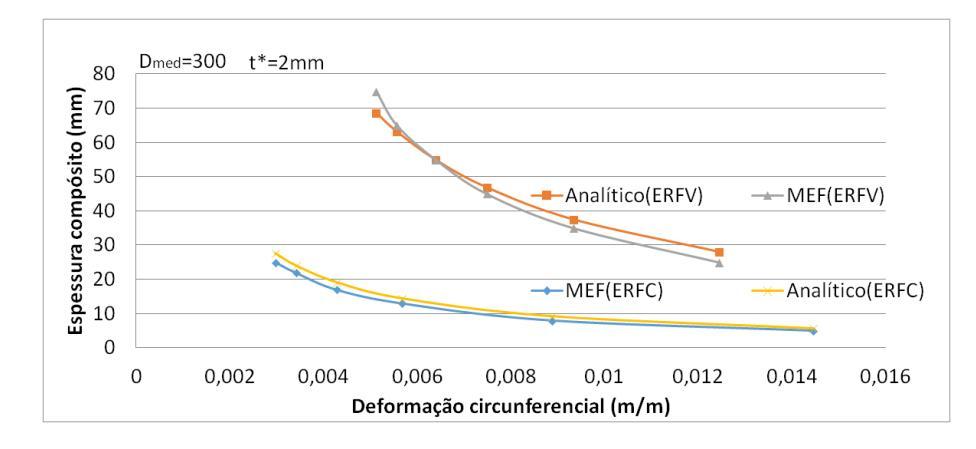
Figura 6.49 - Deformações máximas atuantes no espécime em redução concêntrica na conexão sobre o defeito de espessura remanescentes de 2 mm, diâmetro médio de 300 mm e espessura inicial de 9,7 mm sob uma pressão de 25 MPa. Os materiais compósitos dos reparos são uma manta de resina epóxi reforçada por fibra de vidro e outra por fibra de carbono com propriedades elásticas dadas na Tabela 4.2.

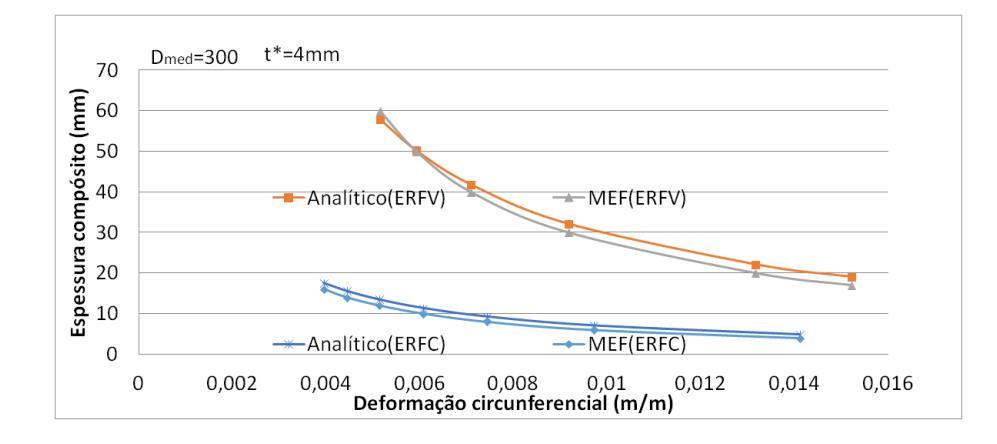
Figura 6.50 - Deformações máximas atuantes no espécime em redução concêntrica sobre o defeito de espessura remanescentes de 4 mm, diâmetro médio de 300 mm e espessura inicial de 9,7 mm sob uma pressão de 25 MPa. Os materiais compósitos dos reparos são uma manta de resina epóxi reforçada por fibra de vidro e outra por fibra de carbono com propriedades elásticas dadas na Tabela 4.2.

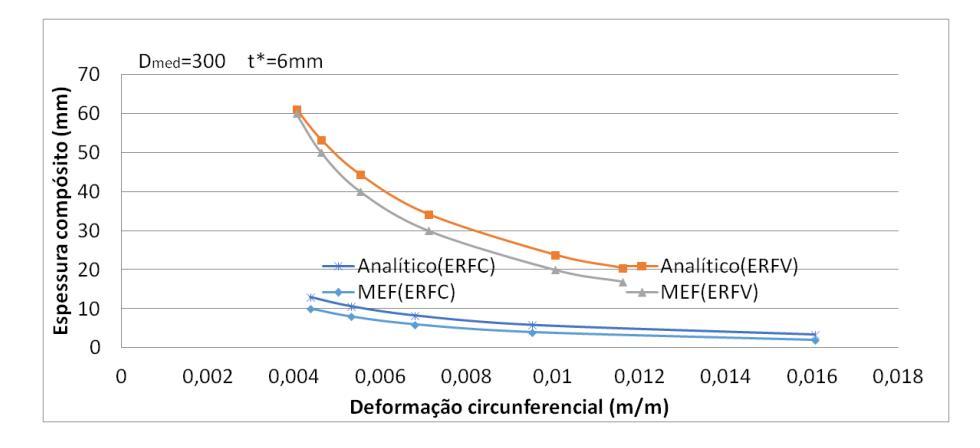
Figura 6.51 - Deformações máximas atuantes no espécime em redução concêntrica sobre o defeito de espessura remanescentes de 6 mm, diâmetro médio de 300 mm e espessura inicial de 9,7 mm sob uma pressão de 25 MPa. Os materiais compósitos dos reparos são uma manta de resina epóxi reforçada por fibra de vidro e outra por fibra de carbono com propriedades elásticas dadas na Tabela 4.2.

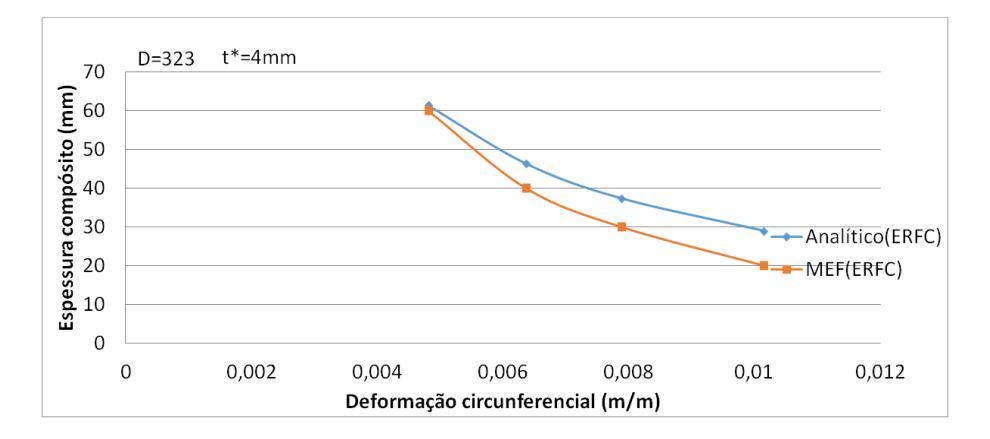
Figura 6.52 - Deformações máximas atuantes no espécime Tipo Tê sobre o defeito de espessura remanescentes de 4 mm, diâmetro de 323 mm e espessura inicial de 9,7 mm sob uma pressão de 20 MPa. O material compósito de reparo é uma manta de resina epóxi reforçada por fibra de carbono com propriedades elásticas dadas na Tabela 4.2.

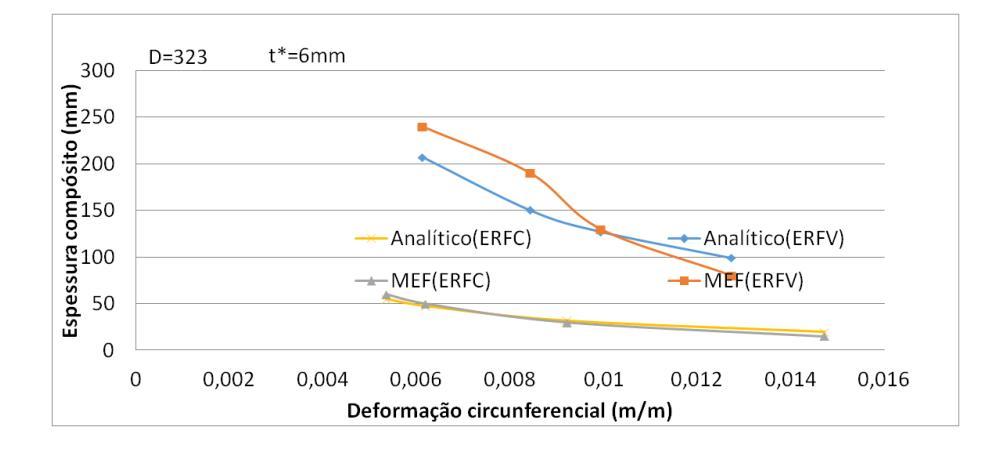
Figura 6.53 - Deformações máximas atuantes no espécime Tipo Tê sobre o defeito de espessura remanescentes de 4 mm, diâmetro de 323 mm e espessura inicial de 9,7 mm sob uma pressão de 25 MPa. Os materiais compósitos dos reparos são uma manta de resina epóxi reforçada por fibra de vidro e outra por fibra de carbono com propriedades elásticas dadas na Tabela 4.2.

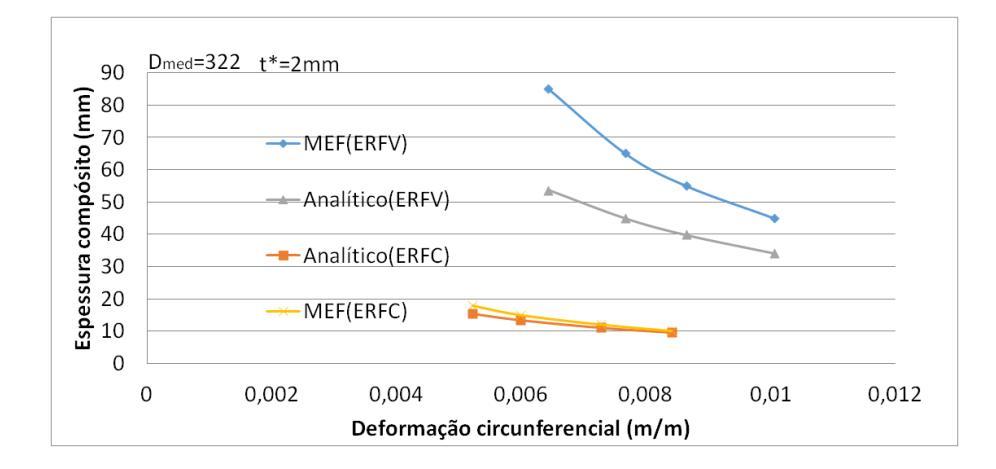
Figura 6.54 - Deformações máximas atuantes no espécime curvado a frio sobre o defeito de espessura remanescentes de 2 mm, diâmetro de 322 mm e espessura inicial de 9,4 mm sob uma pressão de 25 MPa. Os materiais compósitos dos reparos são uma manta de resina epóxi reforçada por fibra de vidro e outra por fibra de carbono com propriedades elásticas dadas na Tabela 4.2.

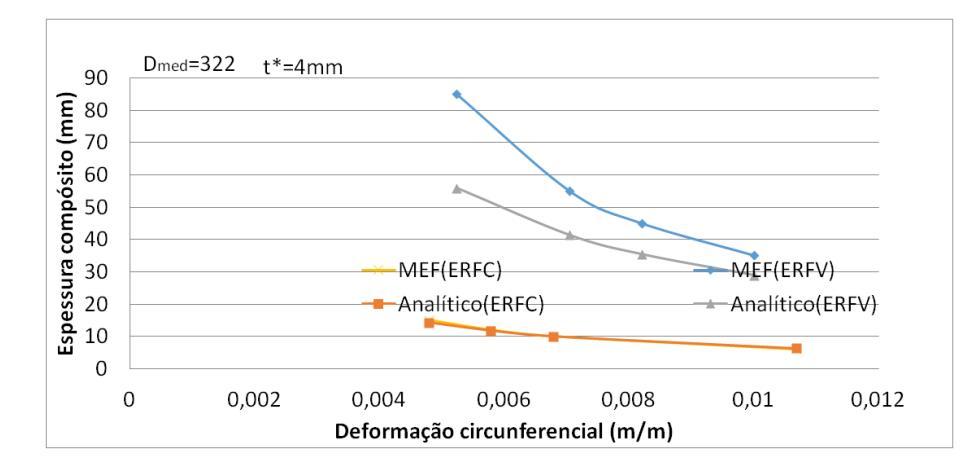
Figura 6.55 - Deformações máximas atuantes no espécime curvado a crio sobre o defeito de espessura remanescentes de 4 mm, diâmetro de 322 mm e espessura inicial de 9,4 mm sob uma pressão de 25 MPa. Os materiais compósitos dos reparos são uma manta de resina epóxi reforçada por fibra de vidro e outra por fibra de carbono com propriedades elásticas dadas na Tabela 4.2.

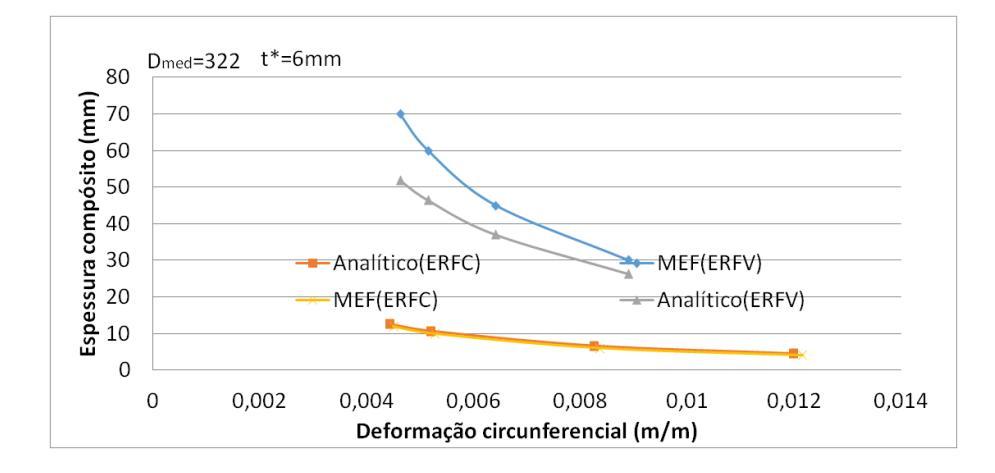
Figura 6.56 - Deformações máximas atuantes no espécime curvado a frio sobre o defeito de espessura remanescentes de 6 mm, diâmetro de 322 mm e espessura inicial de 9,4 mm sob uma pressão de 25 MPa. Os materiais compósitos dos reparos são uma manta de resina epóxi reforçada por fibra de vidro e outra por fibra de carbono com propriedades elásticas dadas na Tabela 4.2.

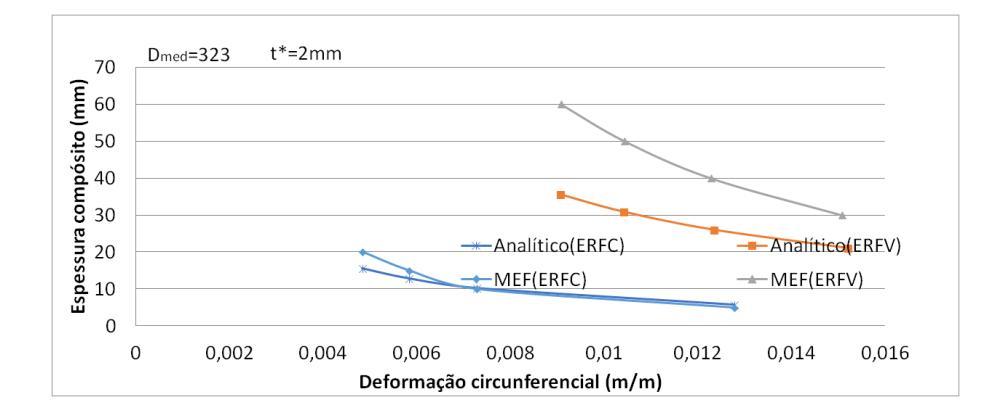
Figura 6.57 - Deformações máximas atuantes no espécime curvado a quente sobre o defeito de espessura remanescentes de 2 mm, diâmetro de 323 mm e espessura inicial de 9,6 mm sob uma pressão de 24 MPa. Os materiais compósitos dos reparos são uma manta de resina epóxi reforçada por fibra de vidro e outra por fibra de carbono com propriedades elásticas dadas na Tabela 4.2.

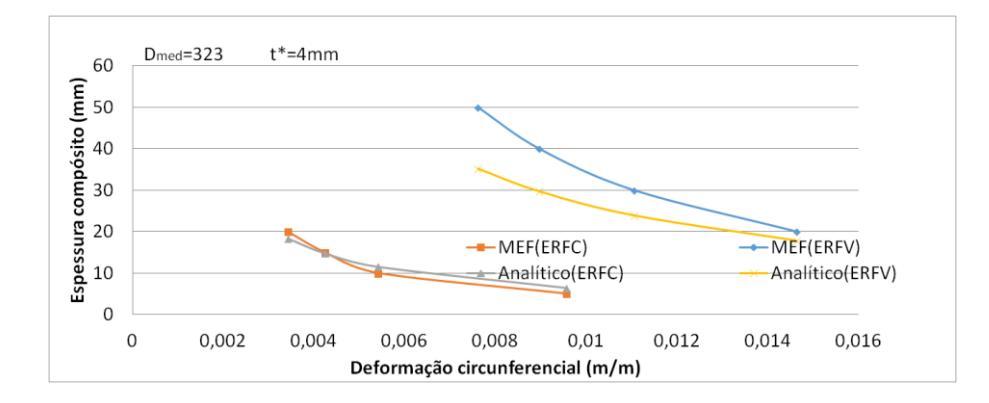
Figura 6.58 - Deformações máximas atuantes no espécime curvado a quente sobre o defeito de espessura remanescentes de 6 mm, diâmetro de 323 mm e espessura inicial de 9,6 mm sob uma pressão de 24 MPa. Os materiais compósitos dos reparos são uma manta de resina epóxi reforçada por fibra de vidro e outra por fibra de carbono com propriedades elásticas dadas na Tabela 4.2.

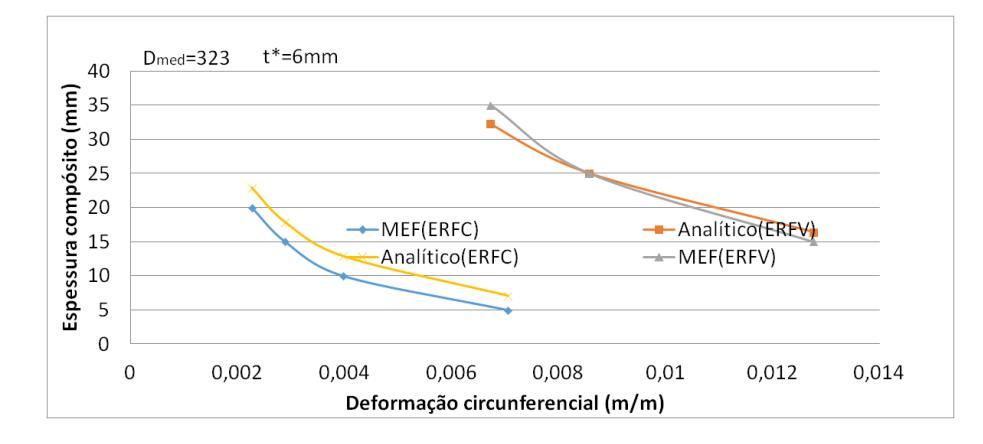
Figura 6.59 - Deformações máximas atuantes no espécime curvado a quente sobre o defeito de espessura remanescentes de 6mm, diâmetro de 323 mm e espessura inicial de 9,6 mm sob uma pressão de 24 MPa. Os materiais compósitos dos reparos são uma manta de resina epóxi reforçada por fibra de vidro e outra por fibra de carbono com propriedades elásticas dadas na Tabela 4.2.
