6. RESULTADOS

Considerando que esta tese é parte integrante de um projeto de pesquisa mais amplo que visa caracterizar o aço API 5L X80 quanto a sua aplicabilidade, neste capítulo serão apresentados alguns resultados obtidos em pesquisas anteriores, e que são necessários a posterior discussão, e os resultados obtidos nos ensaios de laboratório, medidas eletroquímicas, titulações e medidas potenciométricas, caracterização fractográfica e análise de camadas de produtos de corrosão, necessários para o cumprimento dos objetivos propostos nesta pesquisa. O principal objetivo deste trabalho é estudar a resistência à corrosão sob tensão e susceptibilidade a fragilização pelo hidrogênio em ambientes caracterizados pela presença de H₂S, em soldas circunferenciais de tubo API 5L X80.

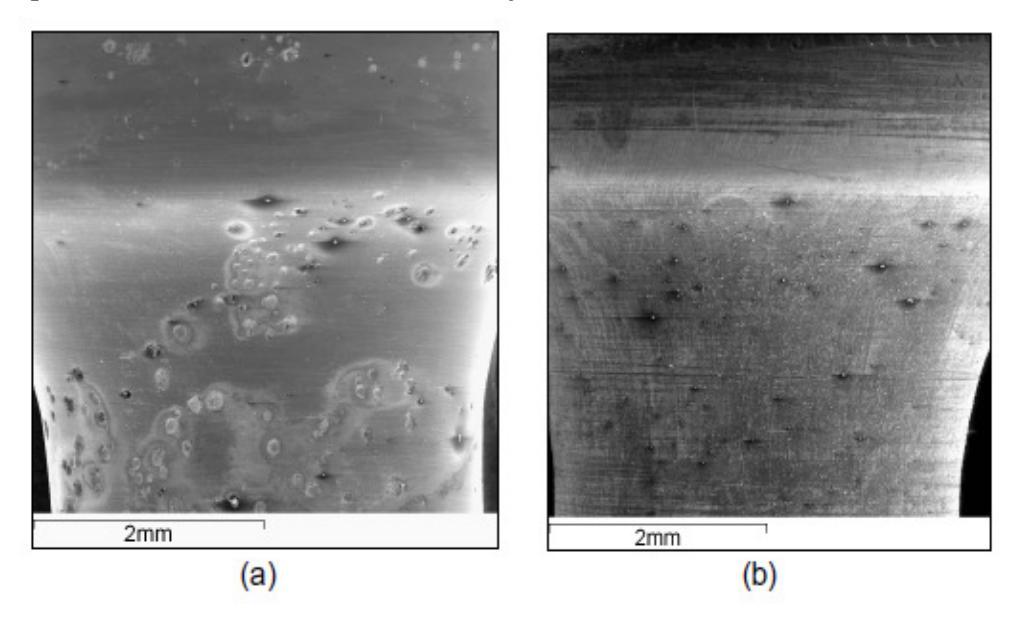
Na figura 71 se observa por microscopia eletrônica de varredura as superfícies corroídas de alguns dos corpos de prova ensaiados nesta etapa. Podese constatar pontos de corrosão localizada ou cavidades consecutivas formadas na superfície do corpo de prova nas zonas antes mencionadas (figura 70), formando uma seqüência de pites alinhados, a qual é um tipo de corrosão comumente apresentada em sistemas contendo NaCl juntamente com H_2S .

Figura 71. Imagem do MEV (25x), (a) Zonas atacada preferencialmente no ensaio com $pH=3.4 e 10^{-3}$ mol de tiossulfato de sódio. (b) Zona atacada preferencialmente no ensaio com $pH=4.4 e 10^{-3}$ mol de tiossulfato.

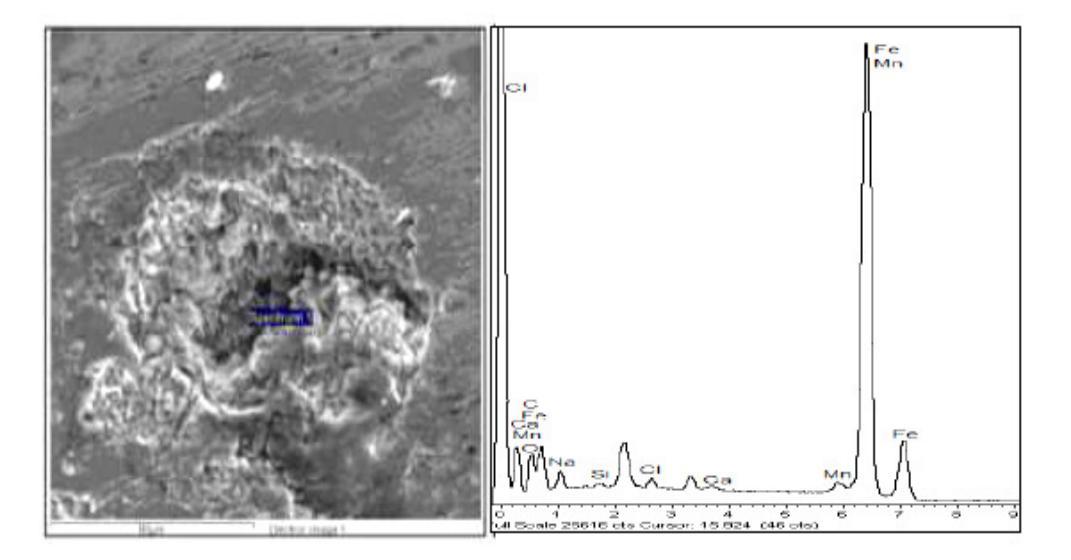
Figura 72. Imagem da cavidade (pite) e o espectro obtido no interior desta cavidade. Ensaio com pH= 3,4 e 10-3 mol de tiossulfato. 500x.

Análise por energia dispersiva EDS foi realizada nas zonas que continham pites (figura 72), e zonas onde ainda se tinha camada remanescente de produtos de corrosão (figura 73) e no material base (figura 74).

A presença do Cl no espectro EDS da figura 72, explica a corrosão localizada nesta região do corpo de prova, uma vez que ação deste íon pode ser responsável de quebra da camada de produtos de corrosão, expondo o metal ao processo corrosivo e gerando uma área anódica e positivamente carregada.

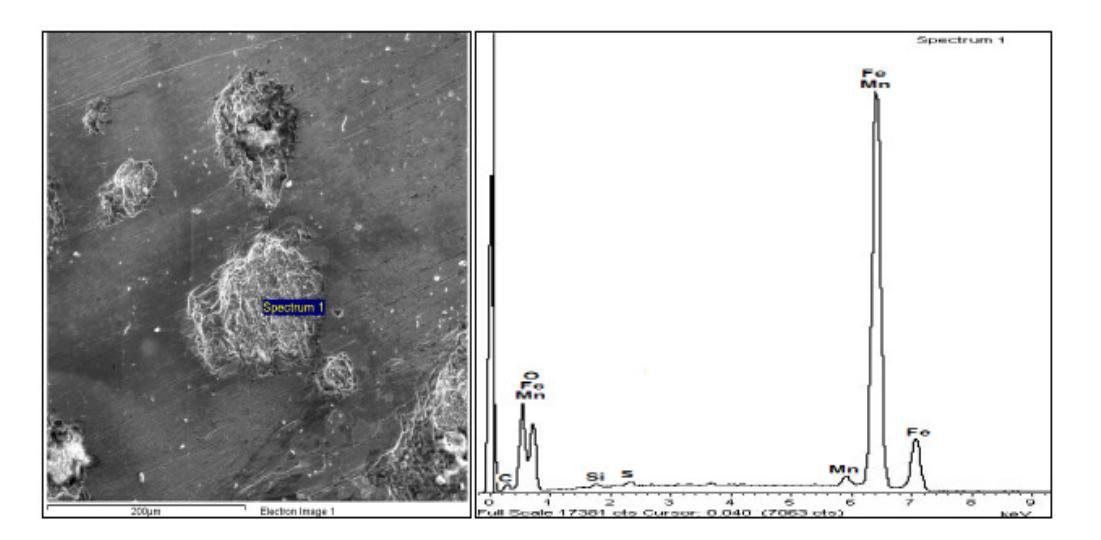
Figura 73. Imagem de produto de corrosão depositado em um pite e o espectro obtido neste ponto. Ensaio com pH= $3,4 e 10^{-3}$ mol de tiossulfato. 200x.

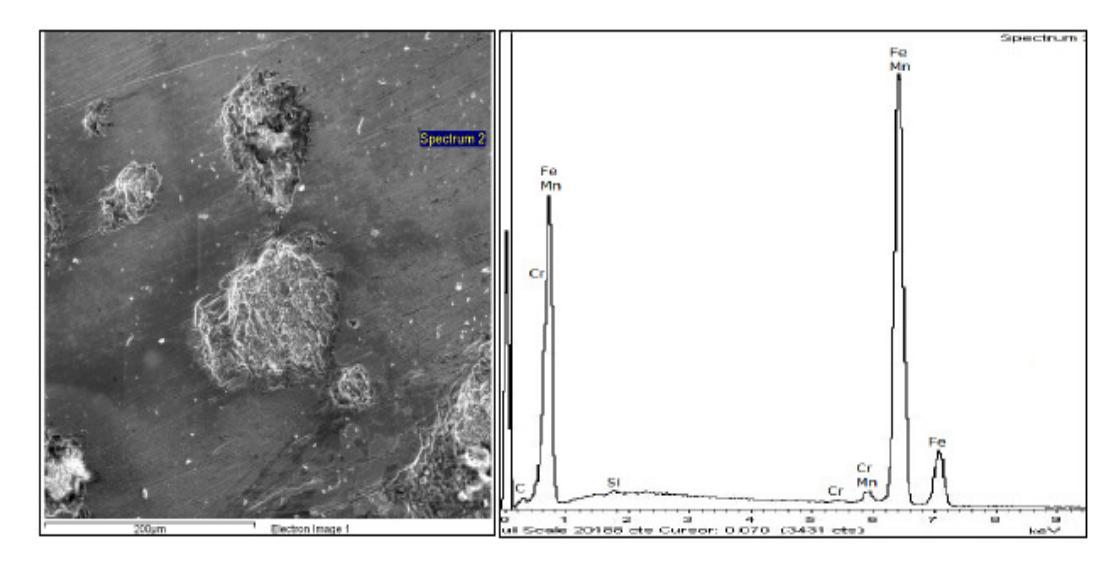
Figura 74. Imagem da superfície corroída e o espectro obtido na superfície sem dano. Ensaio com pH= $3,4 e 10^{-3}$ mol de tiossulfato. 200x.

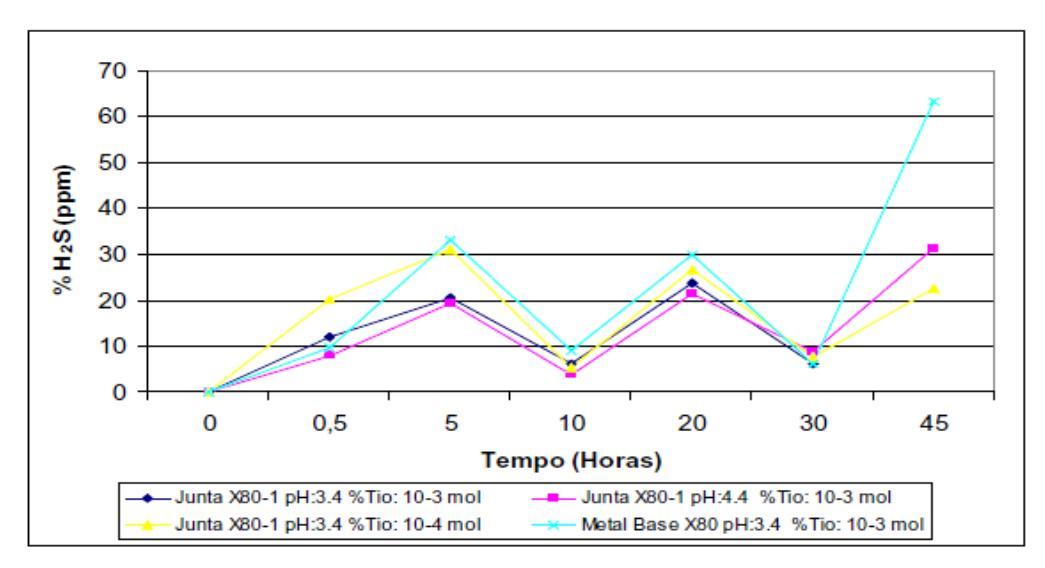
Figura 75. Gráfico comparativo da concentração de H_2S em meios corrosivos com diferente pH e diferentes quantidades de tiossulfato.

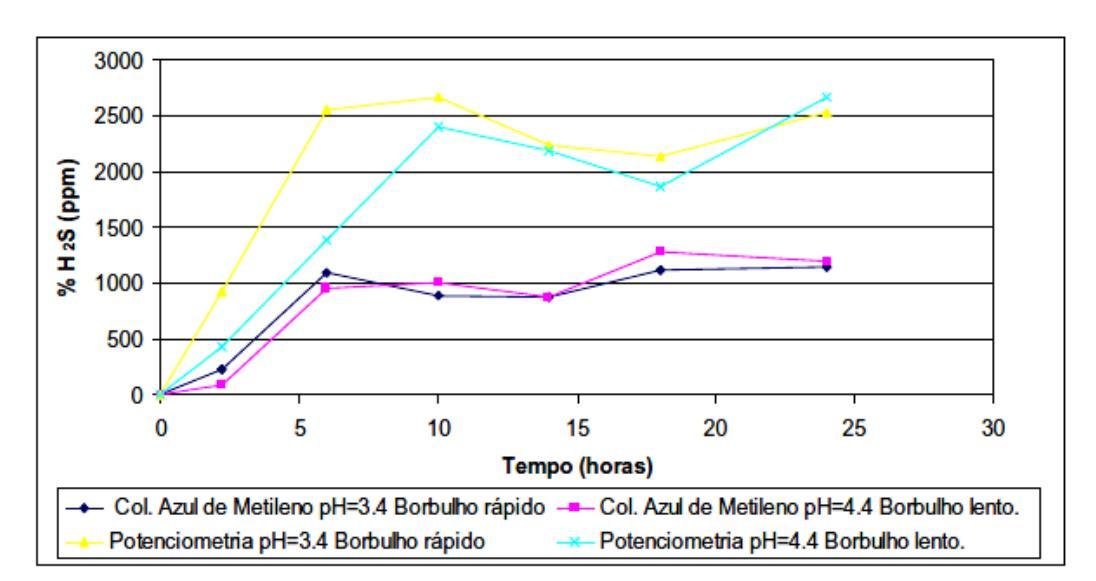
Figura 76. Gráfico comparativo da concentração de H₂S medido por dos diferentes técnicas em meios corrosivos NACE com diferente pH e diferentes razões de vazão.

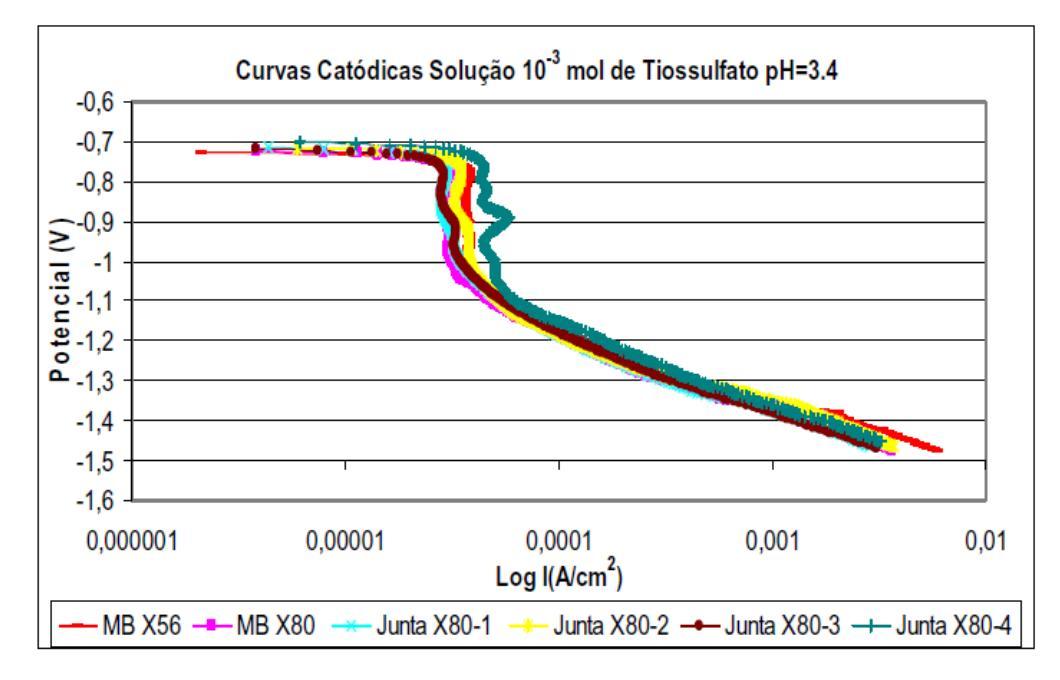
As figuras 77, 78, 79, 80 apresentam as curvas de polarização catódica em regime potenciostático, dos metais de base X80-B e X56-C e das quatro juntas soldadas, nas soluções utilizadas em ensaios BTD, apresentadas na tabela 12. Pode-se observar que as curvas de polarização dos diferentes materiais (metal base e juntas soldadas) submersos no mesmo meio, não apresentam variações significativas sendo muito similares. Este resultado decorre do fato destes materiais serem enquadrados na mesma categoria, se vistos do ponto de vista exclusivo da corrosão, pois nenhum deles contém algum elemento em sua composição, adicionado com o objetivo específico de conferir uma maior resistência a corrosão. Este comportamento se manteve em todos os ensaios, para os diferentes meios (excetuando o X56 na solução 3), indicando que o comportamento médio estacionário da interface metal-eletrólito, traduzido por essas curvas, não sofreu nenhuma variação significante.

Figura 77. Curvas de Polarização Catódica na Solução 1.

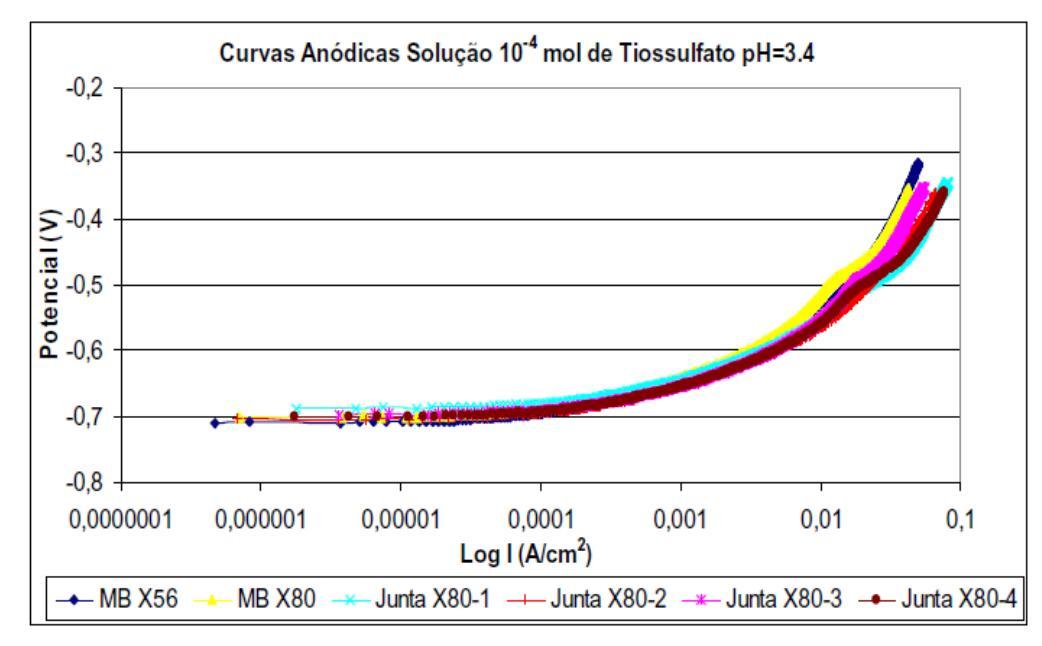
apresentaram comportamento de dissolução ativa. Observa-se um deslocamento para a esquerda, dos valores de densidade de corrente obtidos para todos os materiais na solução 4, indicando diminuição da corrente e conseqüentemente menor velocidade de corrosão, caracterizado por pH menos ácido e concentração de tiossulfato menor, quando comparado com os outros meios.

Figura 83. Curvas de Polarização anódica na Solução 3.

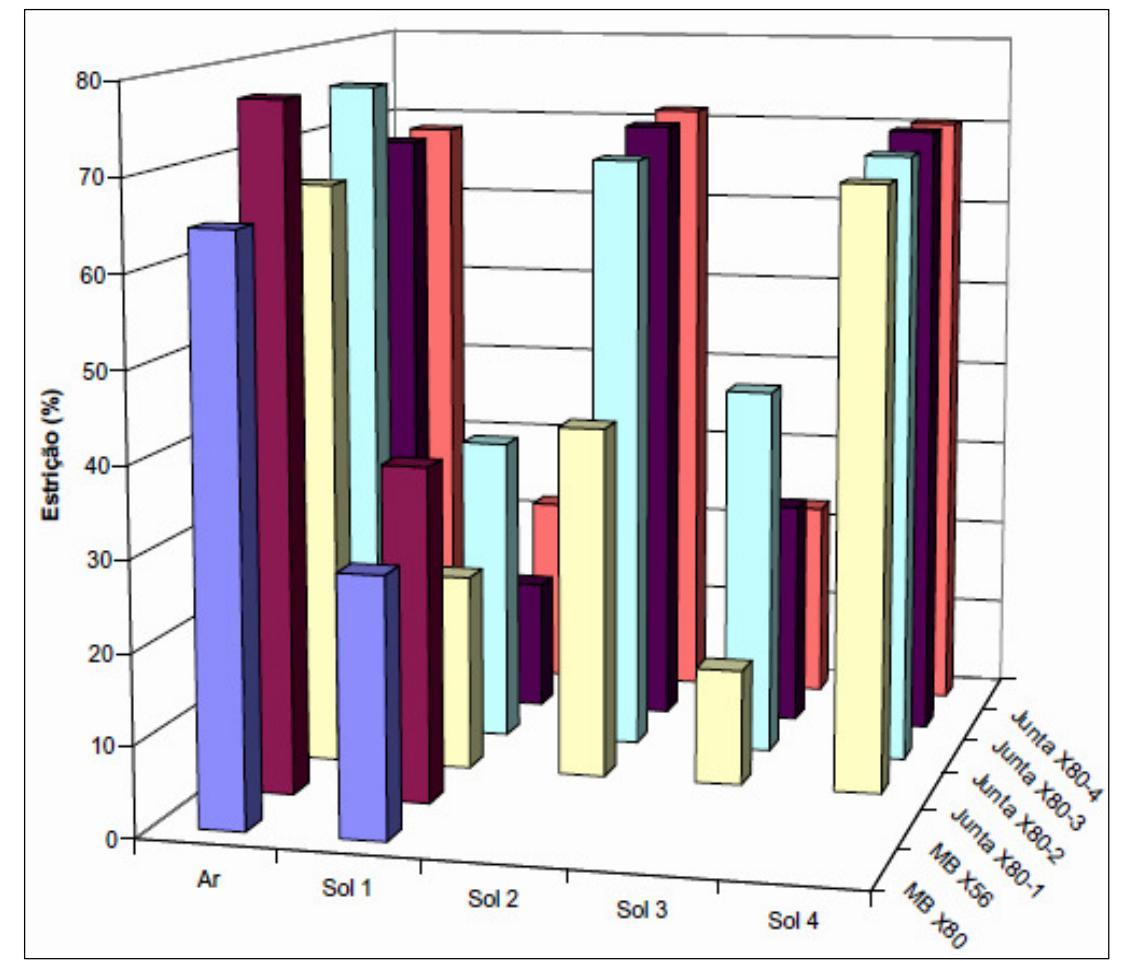
Figura 96. Gráfico comparativo da redução de área dos Cps testados nos diferentes ambientes.

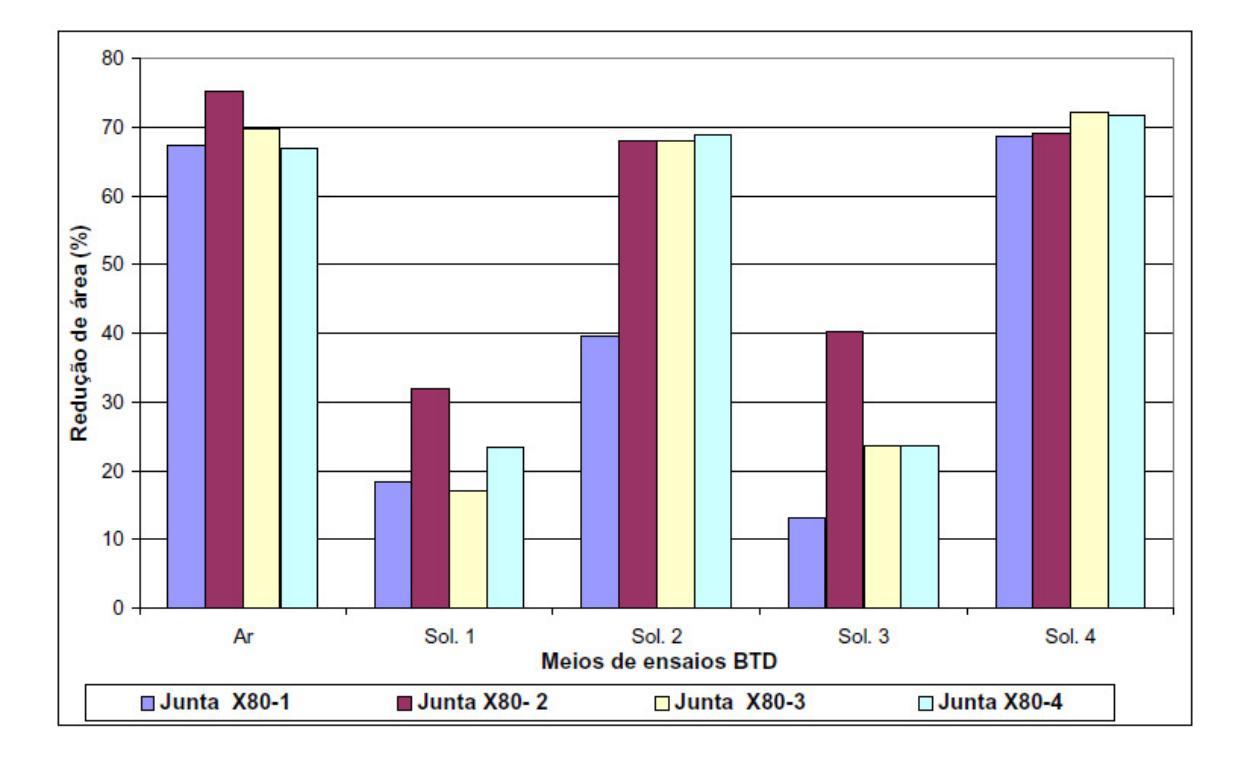
Figura 97. Gráfico comparativo da Redução de área para as juntas soldadas ensaiadas em diferentes meios.

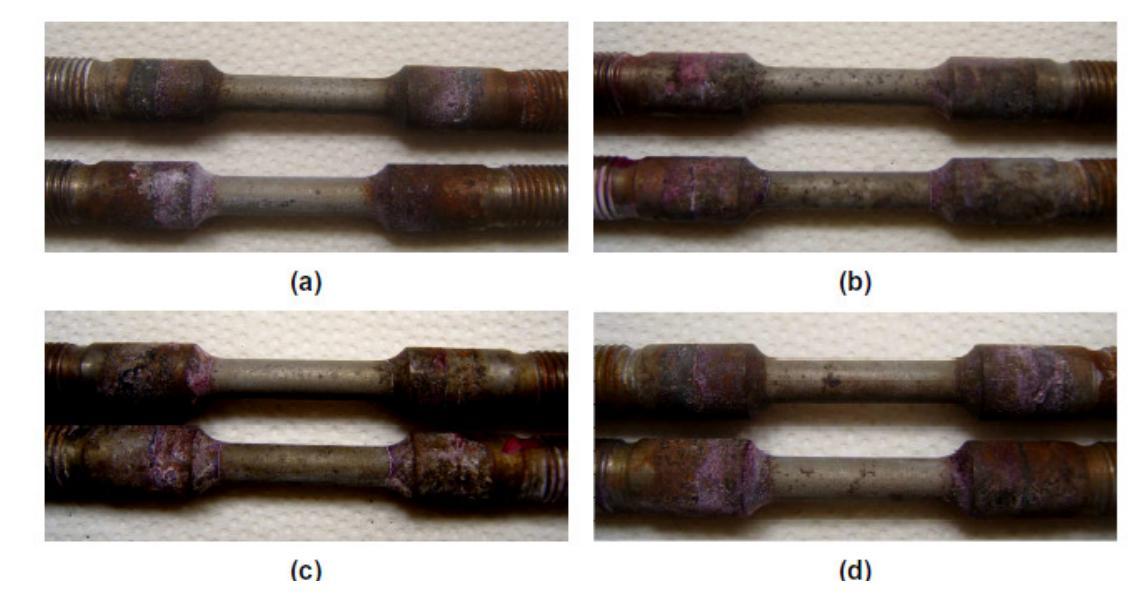
Figura 98. Cps ensaiados nos Ensaios NACE. (a) Cps Metal Base X80 em solução I (pH =3,4 razão de vazão rápida). (b) Cps Metal de base X56 solução I. (c) Cps de Metal de base X80 solução IV (pH = 4,4 razão de vazão lenta). (d) Cps de Metal de base X56 solução IV.

Após o término do ensaio, os corpos de prova foram avaliados por exame visual, lupa e por microscopia ótica e varredura. No exame visual e por lupa, aumento de 10X, nenhuma trinca secundária foi encontrada. Este resultado foi confirmado pelo exame de superfície utilizando líquidos penetrantes, figura 99. Este resultado indica que os metais de base X80 e X56 ensaiados em solução I e IV, estariam aprovados para trabalhar em ambientes ácidos.

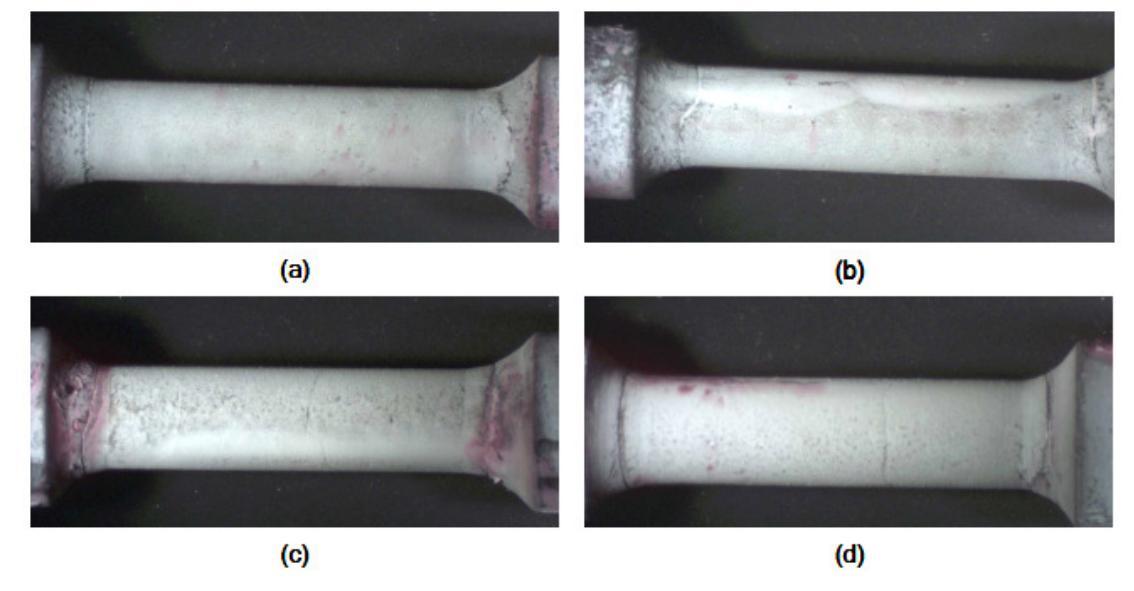
Figura 99. Ensaio de líquido penetrante nos Cps dos ensaios NACE. (a). MB X80 em solução I (pH = 3,4 e razão de vazão rápida) (b) MB X56 em solução I. (c) MB X80 em solução IV (pH = 4,4 e razão de vazão lenta) (d) MB X56 em solução IV.

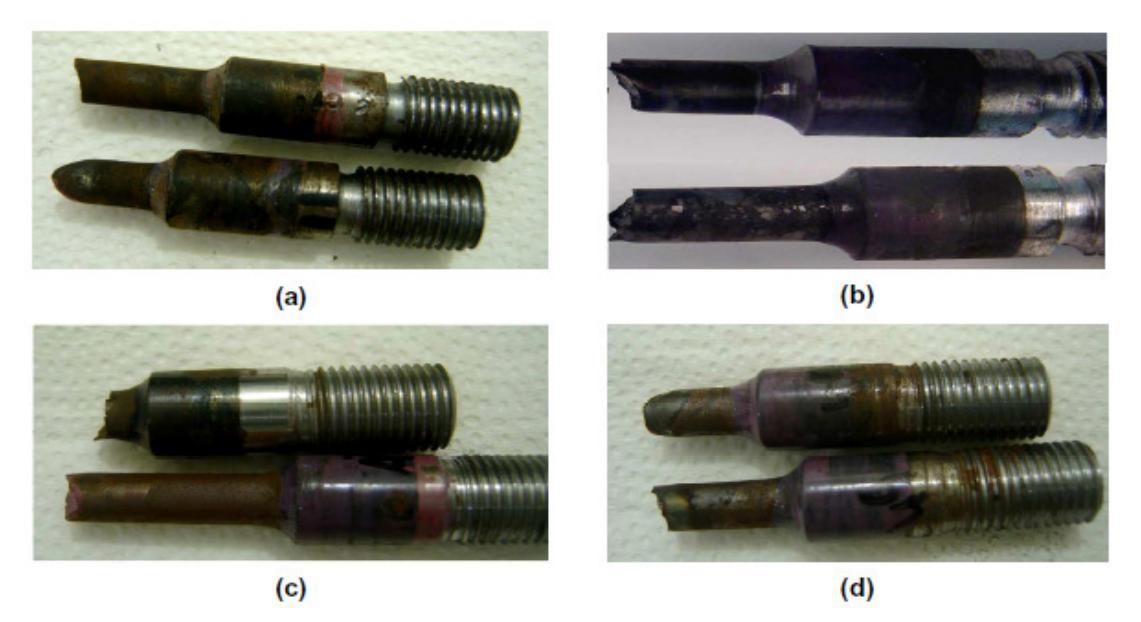
Figura 100. Corpos de prova NACE fraturados. (a) Junta X80-1 Solução I (pH = 3,4 razão de vazão rápida). (b) Junta X80-1 Solução II (pH = 3,4 razão de vazão lenta). (c) Junta X80-1 Sol III (pH = 4,4 razão de vazão rápida). (d) Junta X80-1 Solução IV (pH = 4,4 razão de vazão lenta).

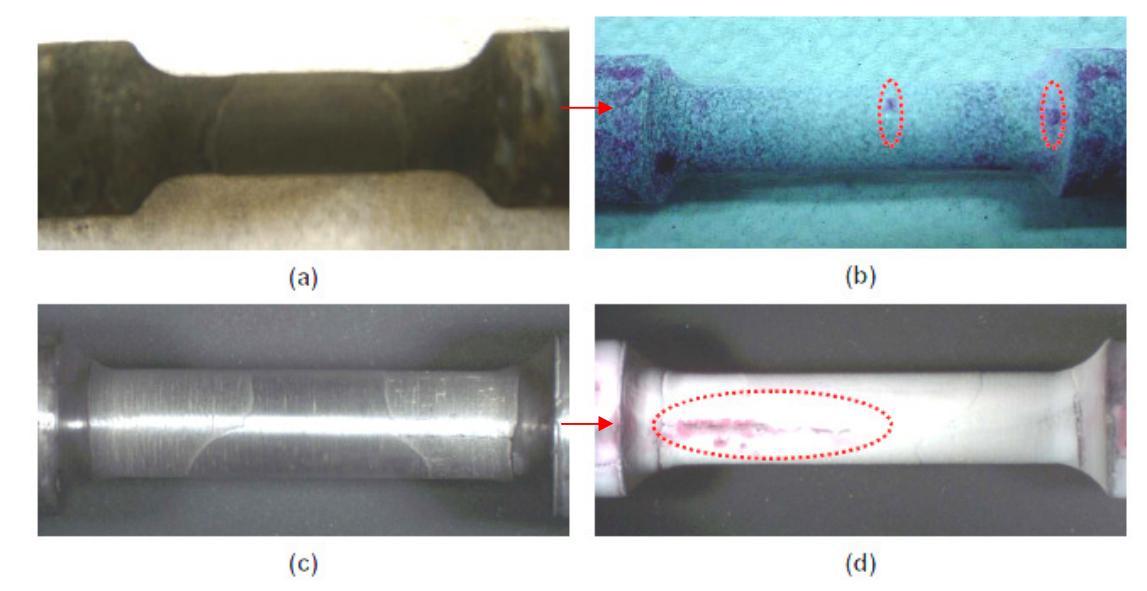
A figura 105 apresenta os Cps da junta X80-2, que não fraturaram nas diferentes condições de ensaio e resistiram as 720 horas especificadas pela norma, embora apresentaram trincas secundárias ao serem avaliados com o ensaio de líquidos penetrantes.

Figura 105. (a) Junta X80-2 Cp 2C12 em solução I (pH=3,4 e razão de vazão rápida). (b) Trincas transversais na superfície após ensaio de líquidos penetrantes. (c) Junta X80-2 Cp 2C31 em solução II (pH = 3.4 razão de vazão lenta). (d) Trincas longitudinais na superfície após ensaio de líquidos penetrantes.

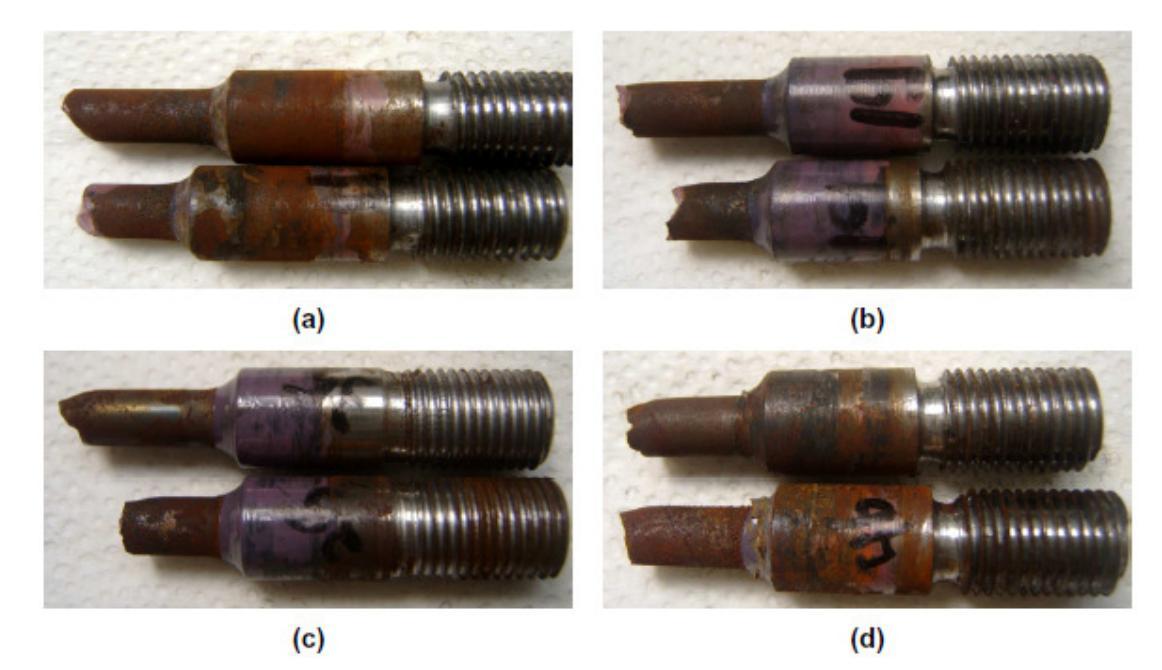
Figura 108. (a) Junta X80-4 Cp 4C11 em Solução I (pH = 3,4 razão de vazão rápida), 90%LE. (b) Junta X80-4 Cp 4C21 em Solução III (pH = 4,4 razão de vazão rápida), 100%LE. (c) Junta X80-4 Cp 4C30 em Solução I (pH = 3,4 razão de vazão rápida), 85%LE . (d) Junta X80-4 Cp 4C32 em Solução II (pH = 3,4 razão de vazão lenta), 85%LE.

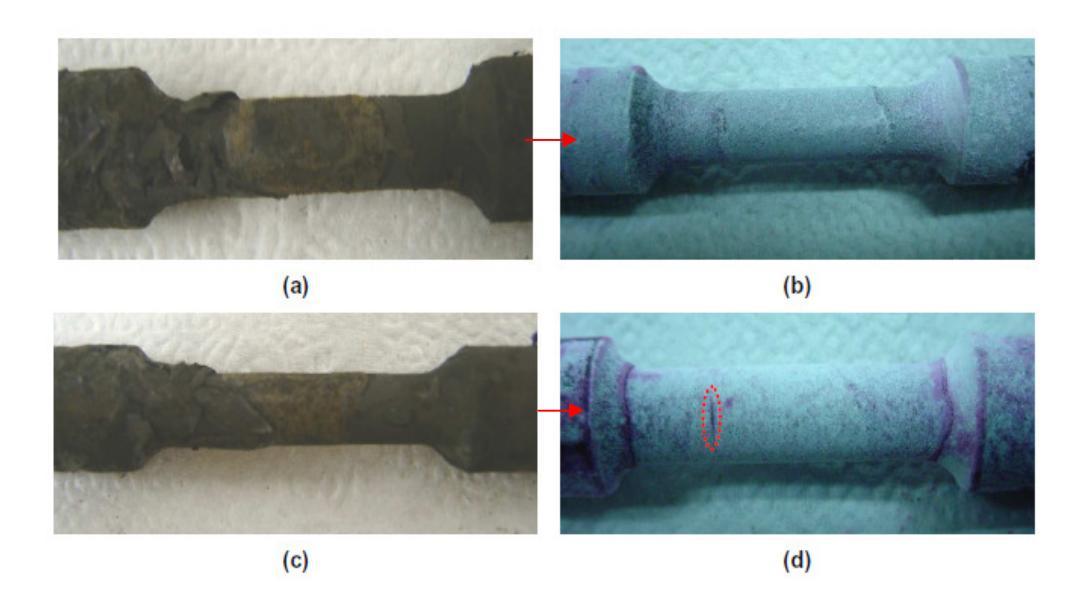
foi embutido em resina para analisar a camada de produtos de corrosão. O Cp 4C33 ainda tivesse resistido às 720 horas de ensaio, apresentou trincas na superfície longitudinal. A figura 109 apresenta os Cp 4C39 e 4C33.

Figura 109. Junta X80-4. (a). Cp 4C39 (pH = 4,4 razão de vazão rápida), com camada de produtos de corrosão. (b) Cp 4C39 ensaio de líquido penetrante evidenciando ausência de trincas. (c). Cp 4C33 (pH = 3,4 razão de vazão rápida),com camada formada. (d) Cp 4C33 ensaio de líquidos penetrantes evidenciando a presença de trincas na elipse vermelha.

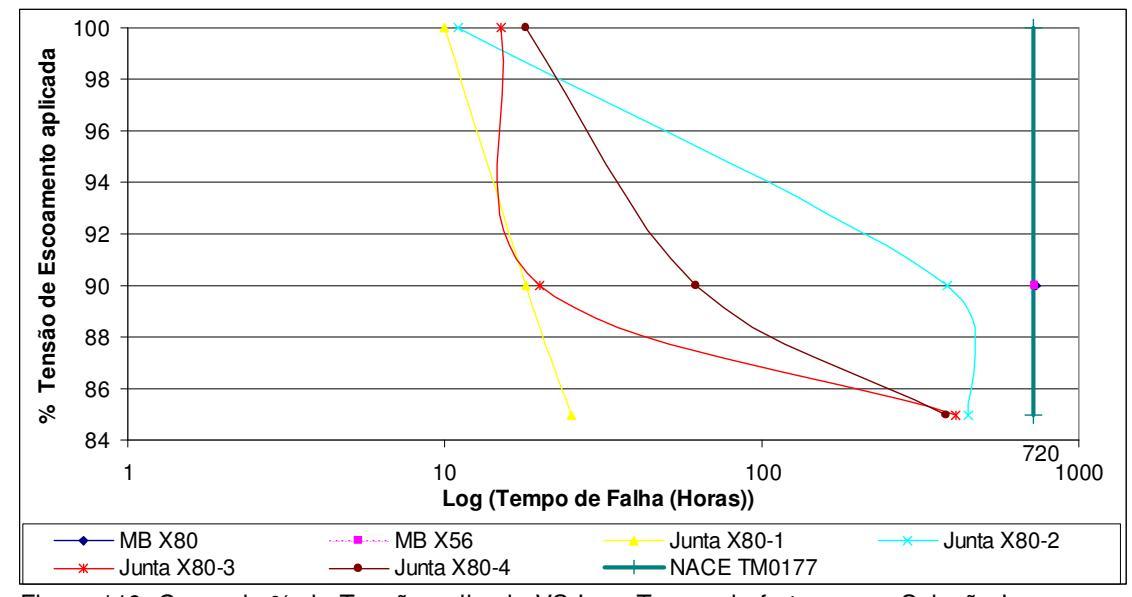
Figura 110. Curva de % de Tensão aplicada VS Log. Tempo de fratura para Solução I (equivalente à Solução NACE B com pH =3,4 e razão de vazão rápida) para todos os materiais estudados.

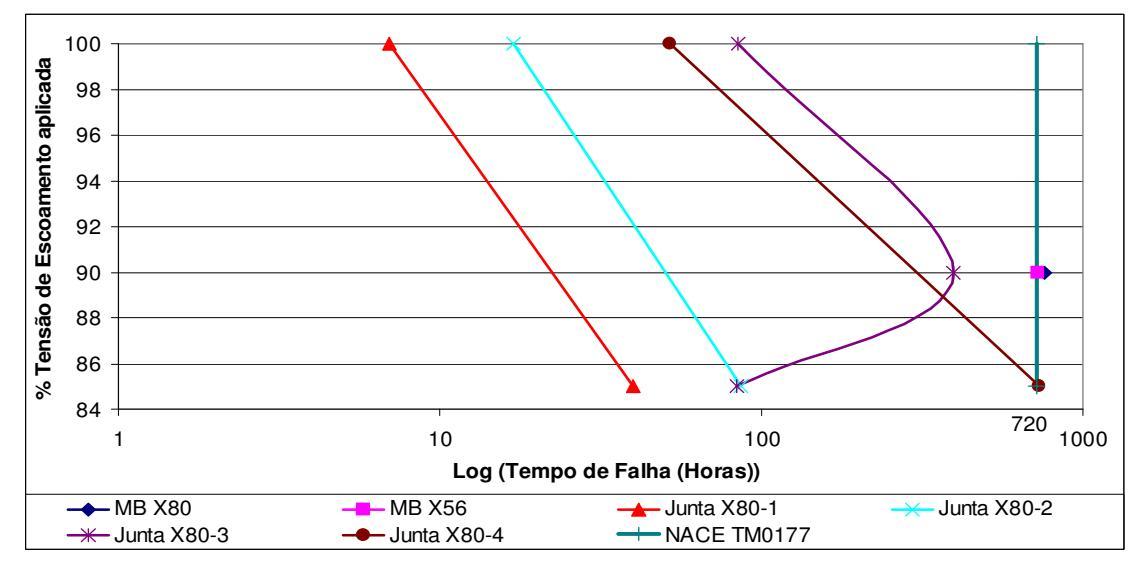
Figura 111. Curva de % de Tensão Aplicada VS Log. de Tempo de Fratura para Solução III (pH = 4,4 razão de vazão rápida) para metais base e juntas soldadas.

A figura 111 mostra um único ponto que passou o tempo de ensaio para a junta X80-4 com uma tensão aplicada de 85%LE, no exame visual e macroscópico, os dois Cps ensaiados nesta mesma condição não apresentaram trincas, indicando que a junta soldada X80-4 poderia trabalhar em ambientes ácidos com estas condições.

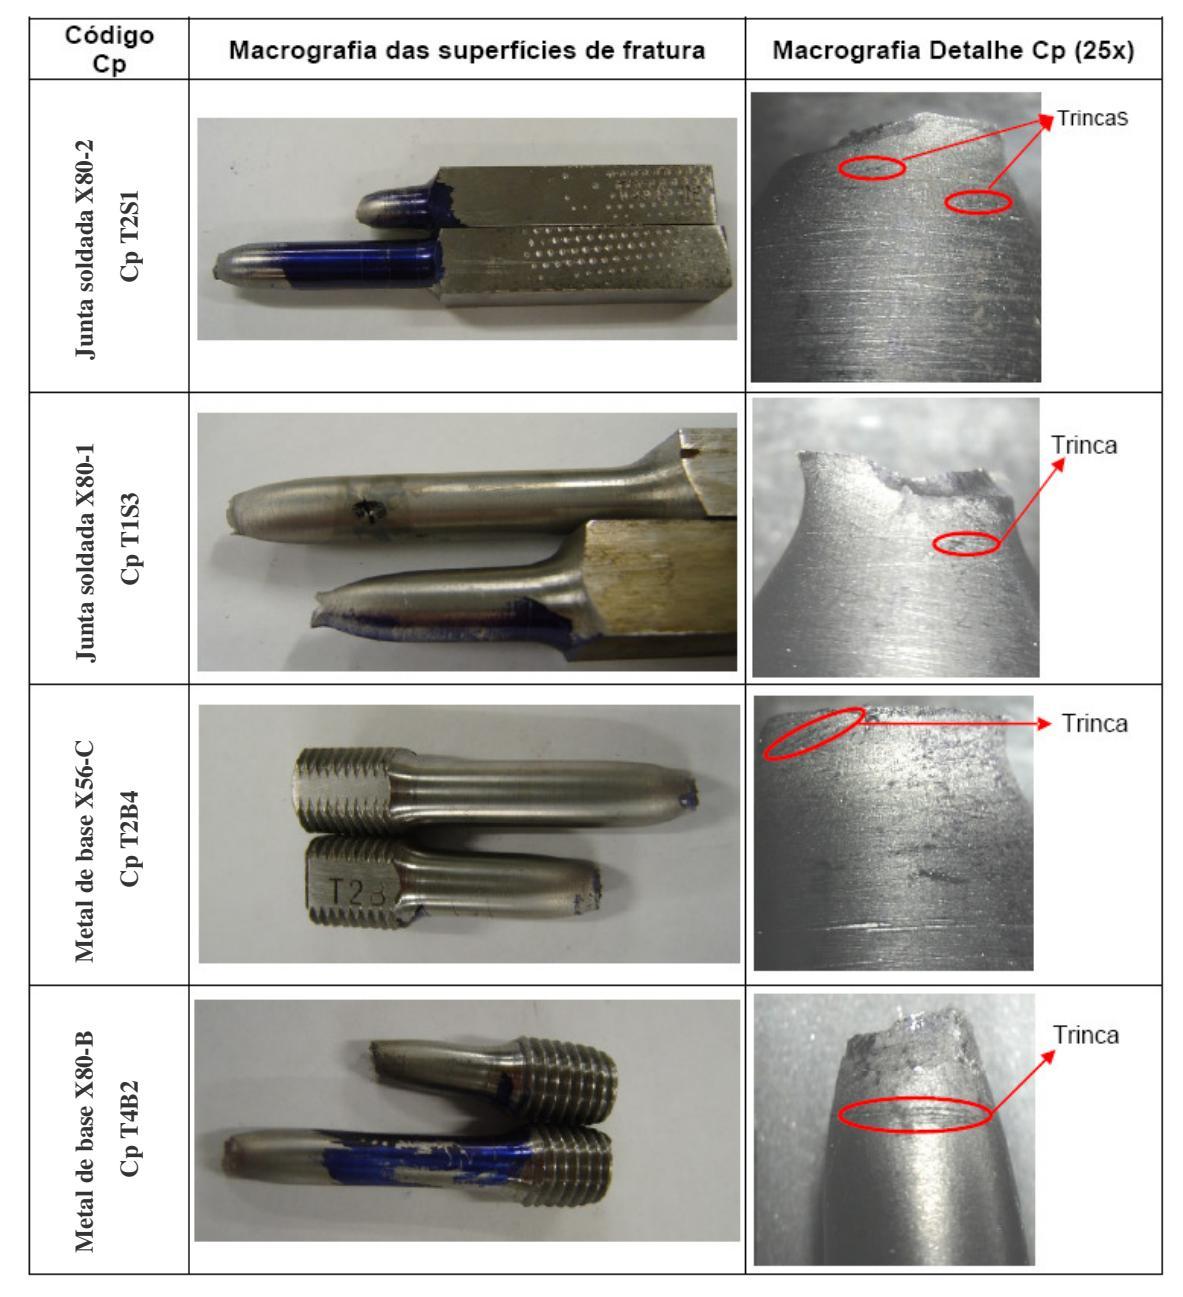
Em todos os casos (metais base e juntas soldadas) os corpos de prova, fraturaram pelo material base e foram observadas características típicas de materiais que possuem fratura dúctil, como grandes estricções na seção longitudinal, alongamento dos grãos em sentido paralelo da tensão de tração e trincas na superfície de estricção, na figura 112 são apresentados aspectos característicos de superfícies representativas analisadas.

Figura 112. Análise macroscópica de corpos de prova de ensaios de tração.

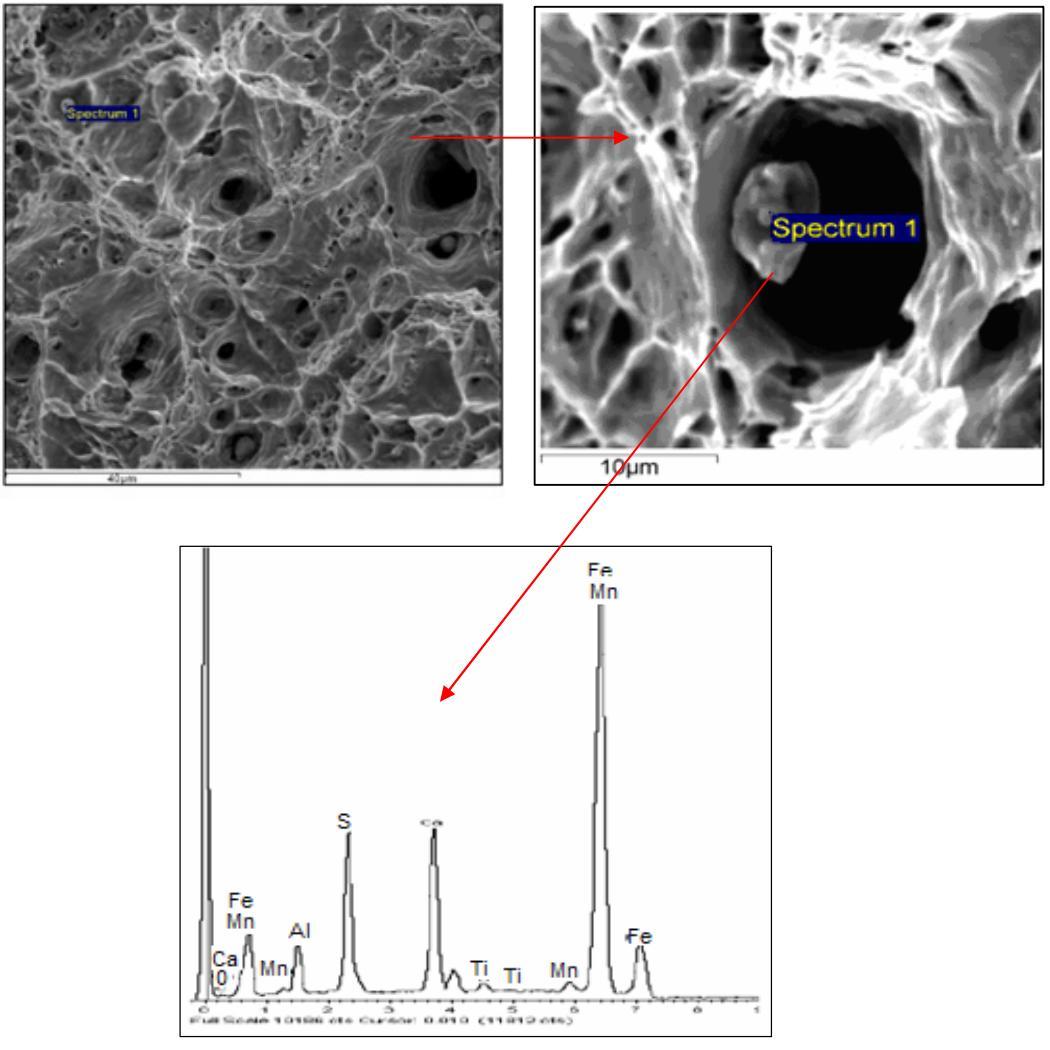
Figura 119. Aspecto das inclusões achadas no metal base X80 e espectro EDS de uma das inclusões analisadas.

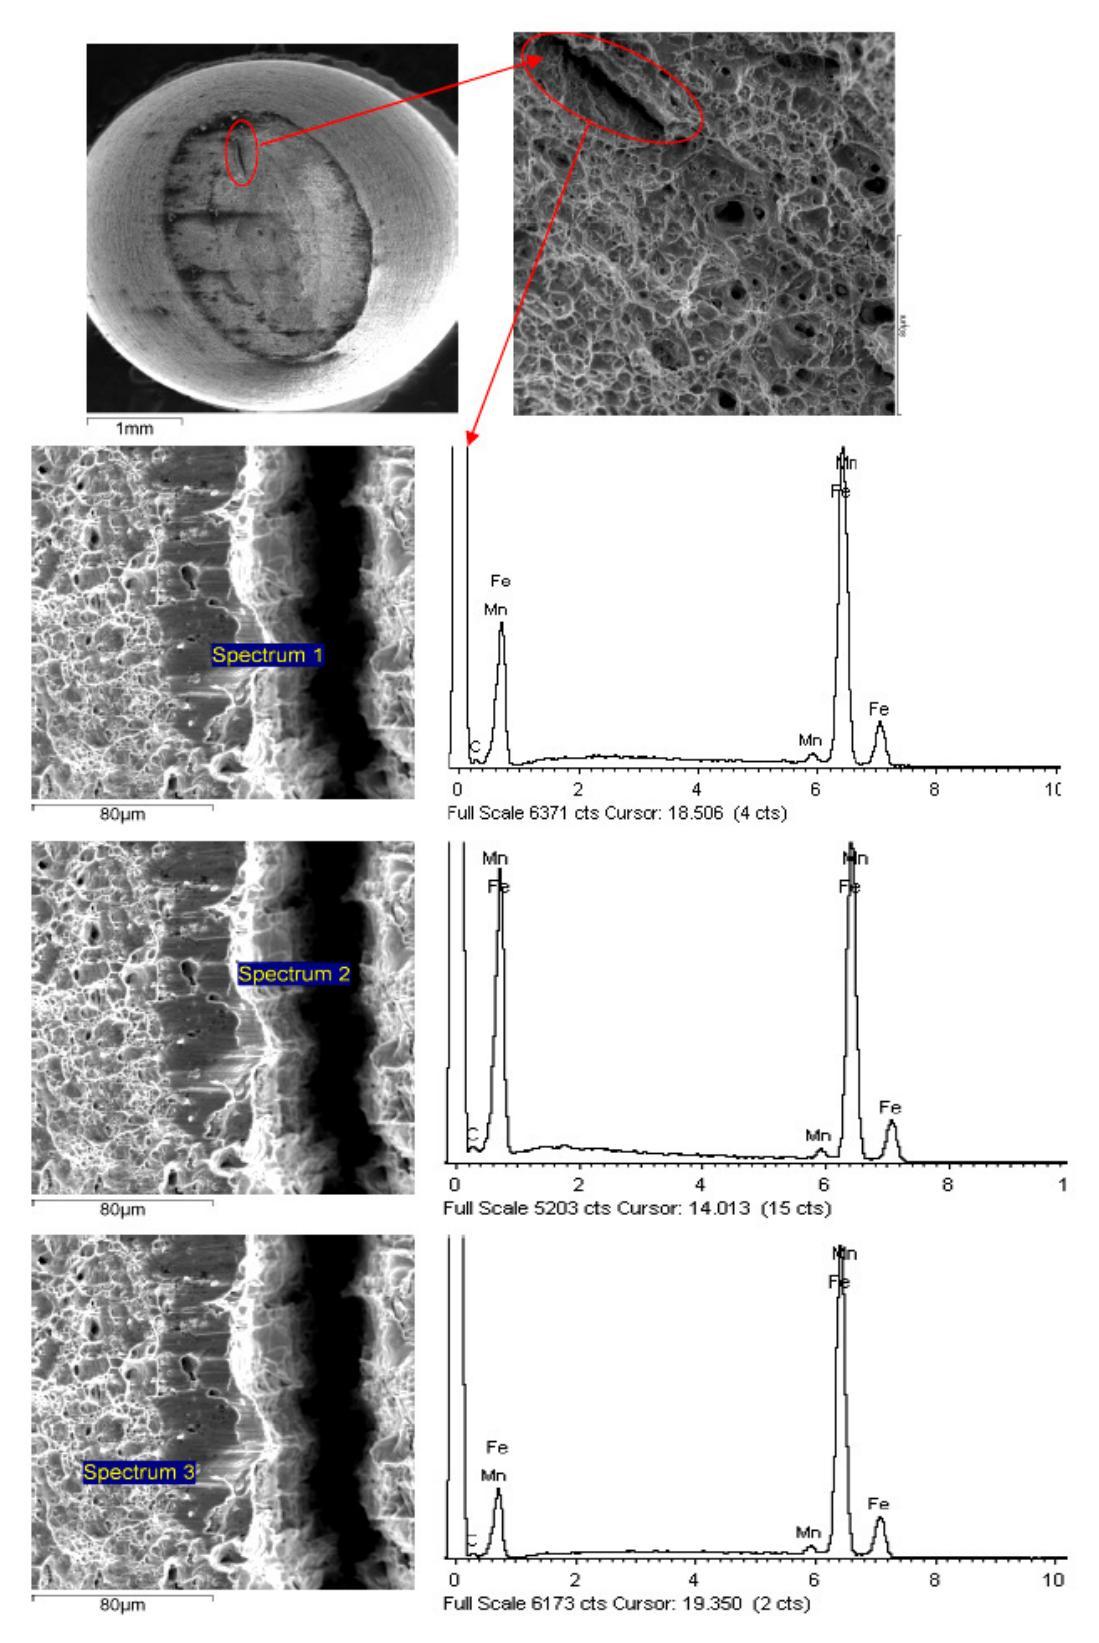
Foram observadas trincas na superfície transversal do MB X80, referentes a delaminações. Espectros EDS obtidos em diferentes pontos desta superfície não indicam a presença de uma zona de composição diferente (figura 120).

Figura 120. Detalhes Macros e microscópicos de superfície delaminada no metal de base X80.

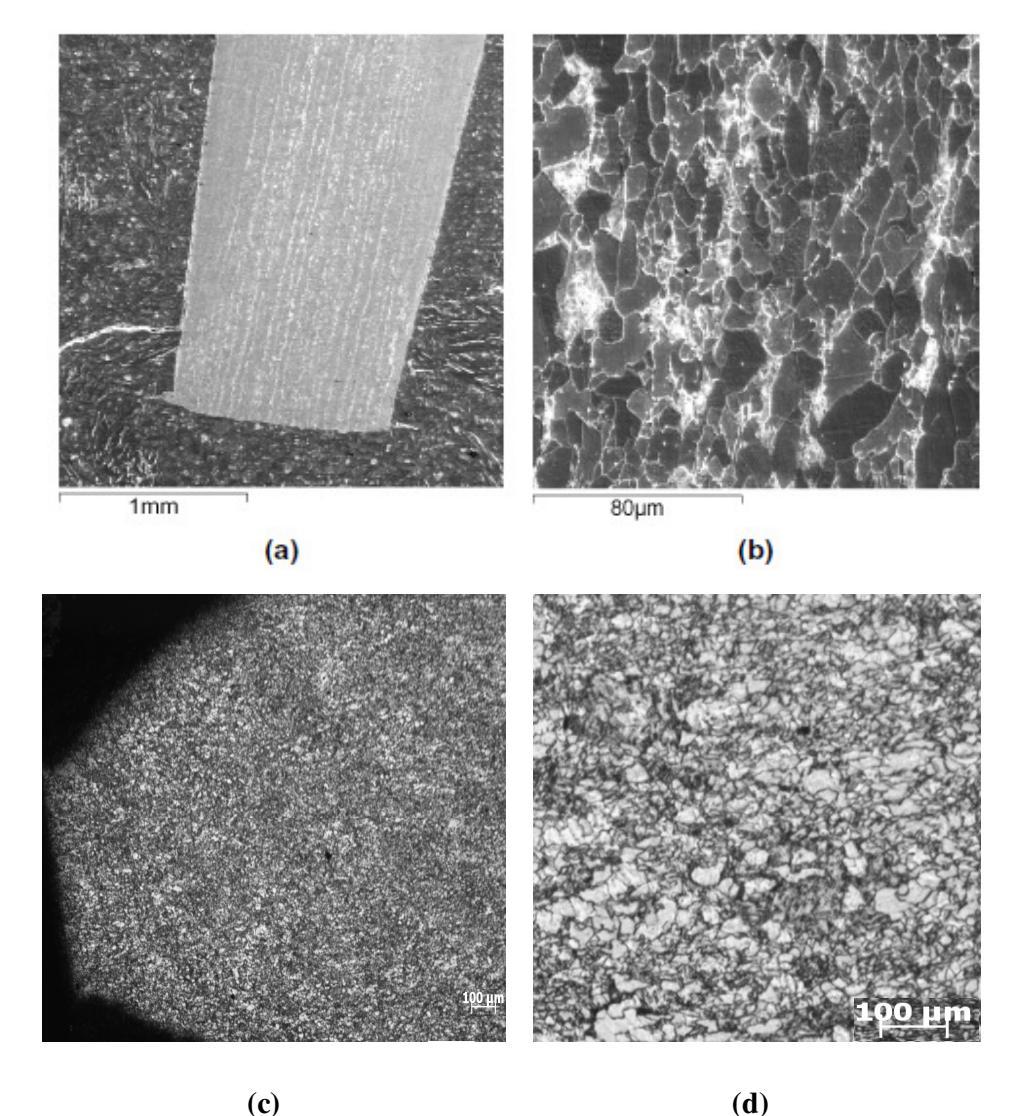
Foram realizadas análises da superfície lateral e analise microestrutural dos MB X56 e MB X80. Na figura 121 pode-se observar que a superfície lateral não teve a ocorrência de trincas secundárias e o MB X56 apresenta microestrutura bandeada de matriz ferrítica com perlita com o grão alongado no sentido de aplicação da tensão, em quanto que o MB X80 apresenta matriz ferrítica com o grão mais arredondado.

Figura 121. (a) MB X56 superfície de fratura vista no MO. (b) Detalhe da microestrutura bandeada após o ensaio BTD. (c) MB X80 superfície de fratura vista MO. (d) Detalhe da microestrutura ferrítica após o ensaio BTD.

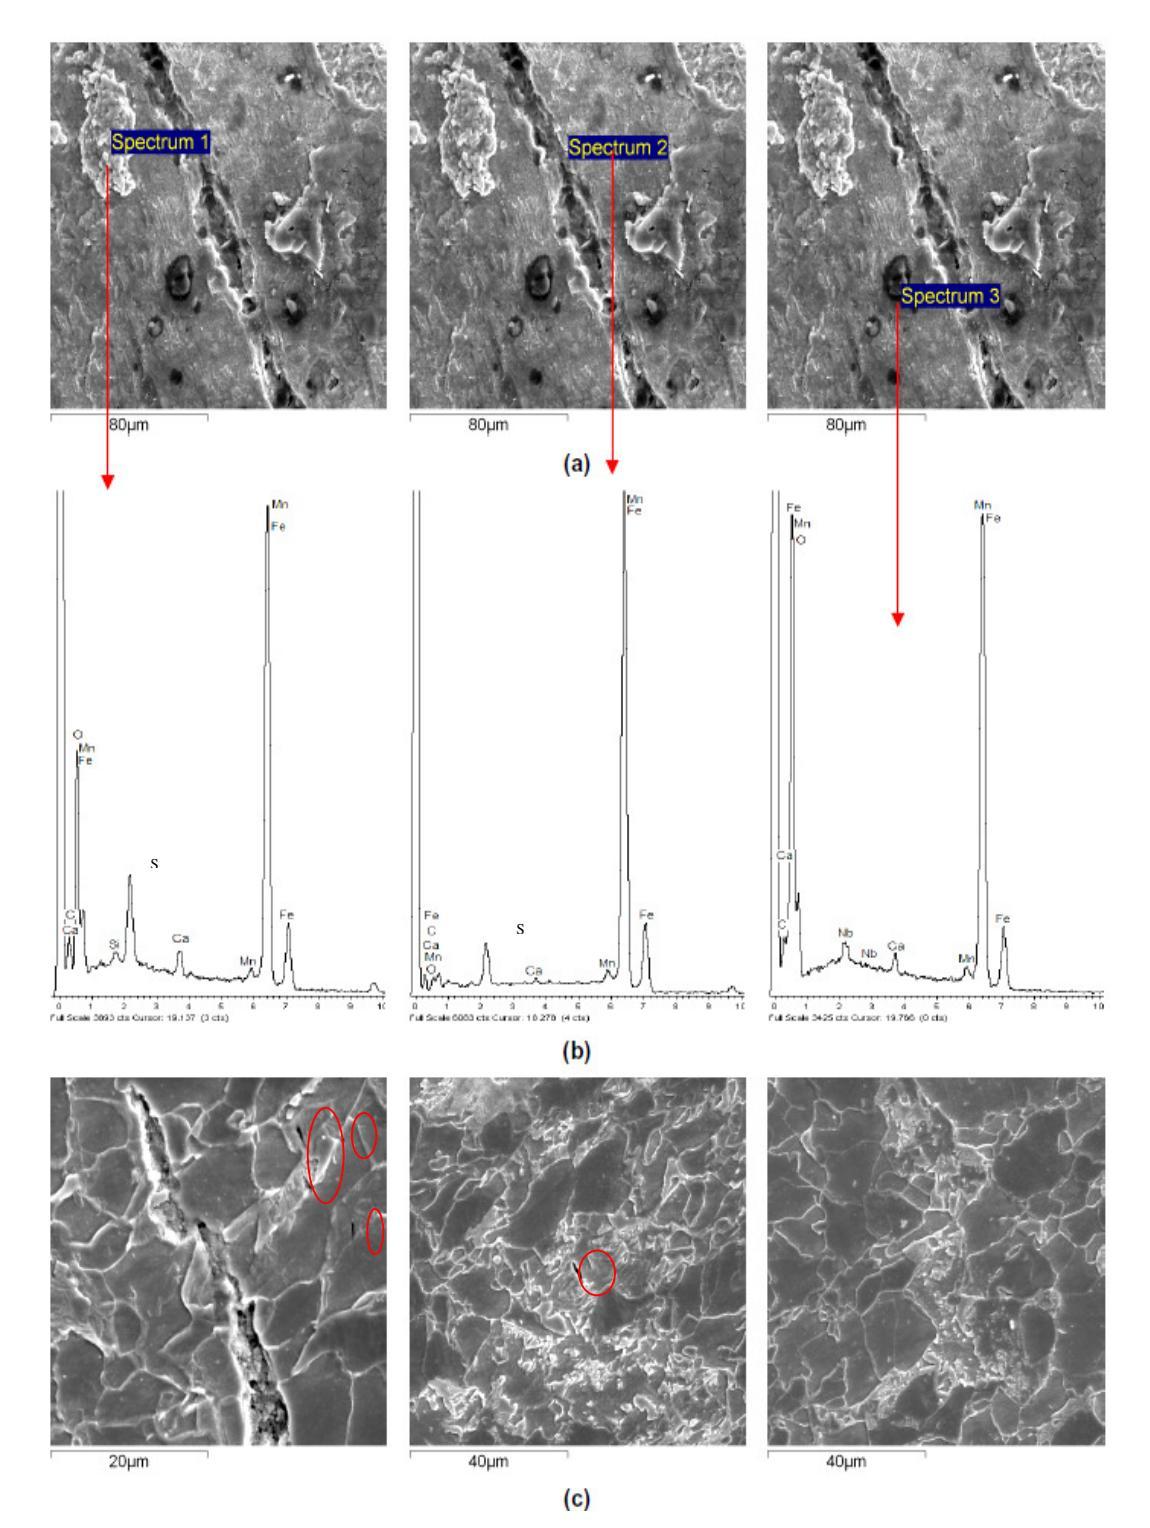
Figura 125. MB X80 ensaio BTD em solução 1. (a) Superfície lateral com trinca. (b) Espectros EDS de diferentes pontos da camada de produtos de corrosão. (c) Presença de trincas no interior e no contorno de grão (círculos vermelhos) e microestrutura após o ensaio.
