6. RESULTADOS

Considerando que esta tese é parte integrante de um projeto de pesquisa mais amplo que visa caracterizar o aço API 5L X80 quanto a sua aplicabilidade, neste capítulo serão apresentados alguns resultados obtidos em pesquisas anteriores, e que são necessários a posterior discussão, e os resultados obtidos nos ensaios de laboratório, medidas eletroquímicas, titulações e medidas potenciométricas, caracterização fractográfica e análise de camadas de produtos de corrosão, necessários para o cumprimento dos objetivos propostos nesta pesquisa. O principal objetivo deste trabalho é estudar a resistência à corrosão sob tensão e susceptibilidade a fragilização pelo hidrogênio em ambientes caracterizados pela presença de H₂S, em soldas circunferenciais de tubo API 5L X80.

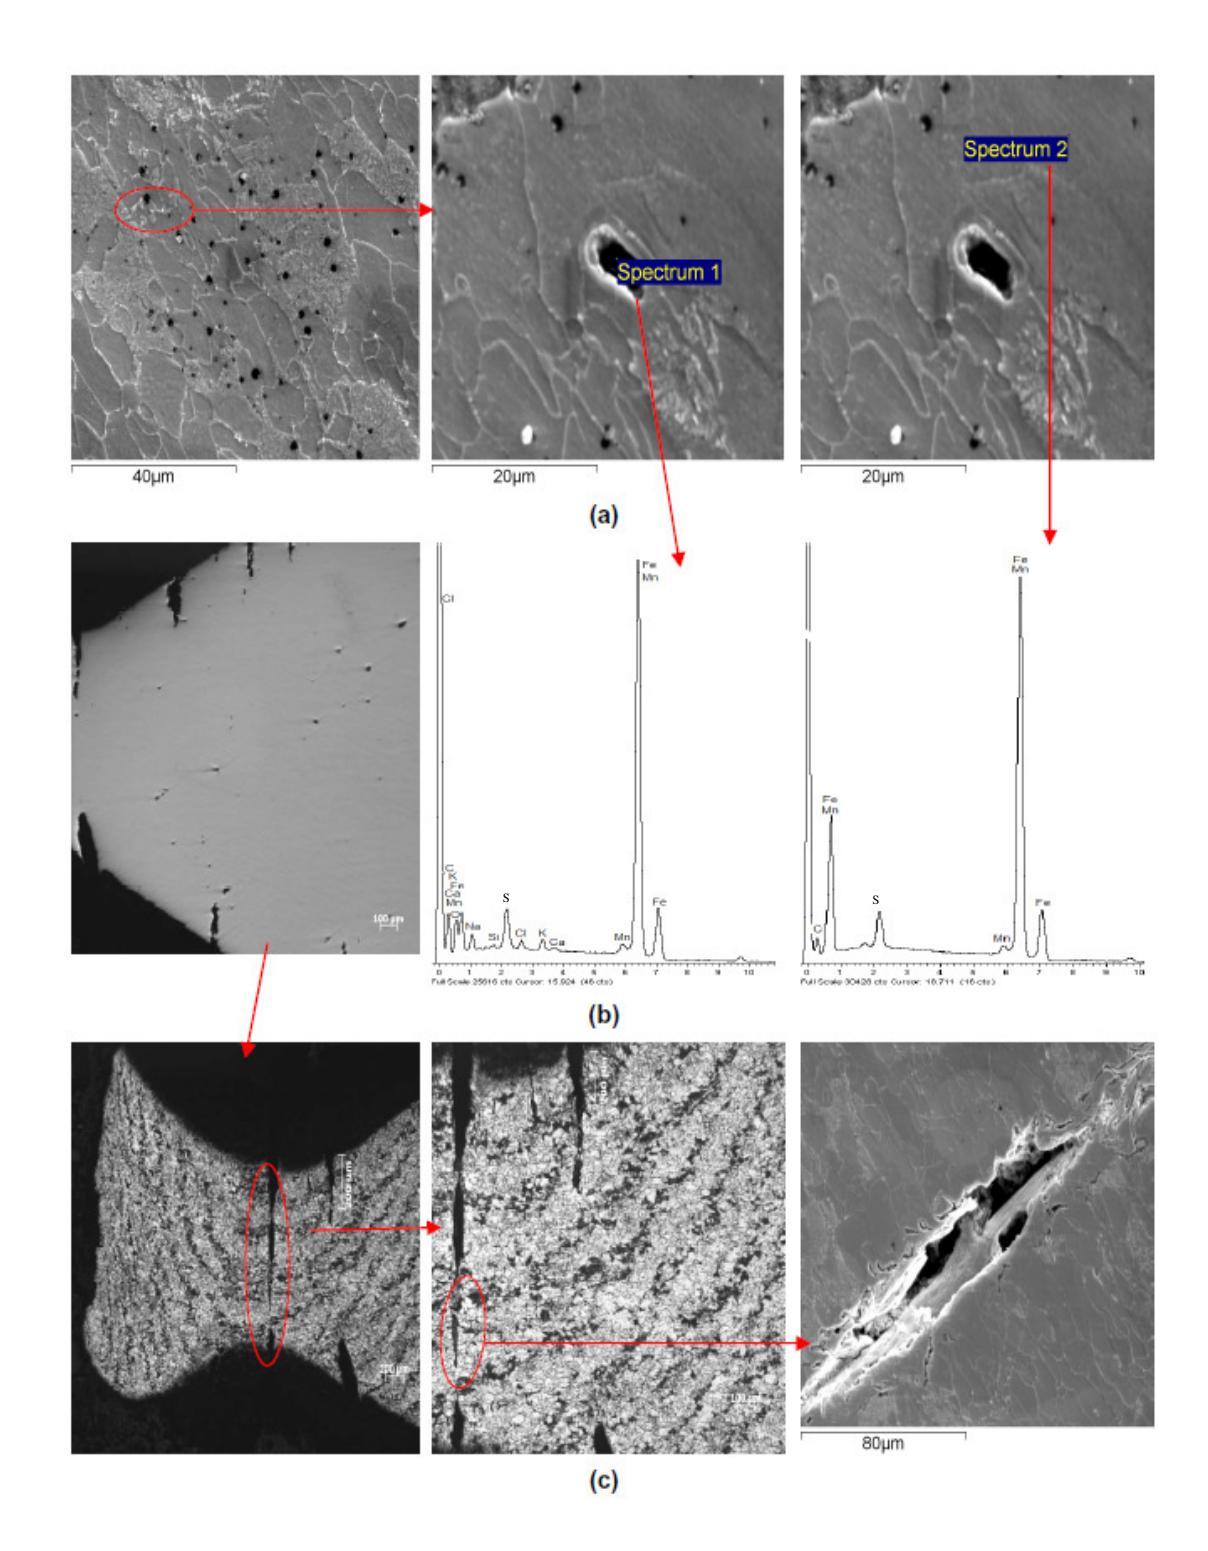
Figura 127. MB X56 ensaio BTD em solução 1. (a) Superfície lateral com pites. (b) Trincamento secundário e Espectros EDS dos diferentes pontos analisados. (c) Iniciação e propagação da trinca.

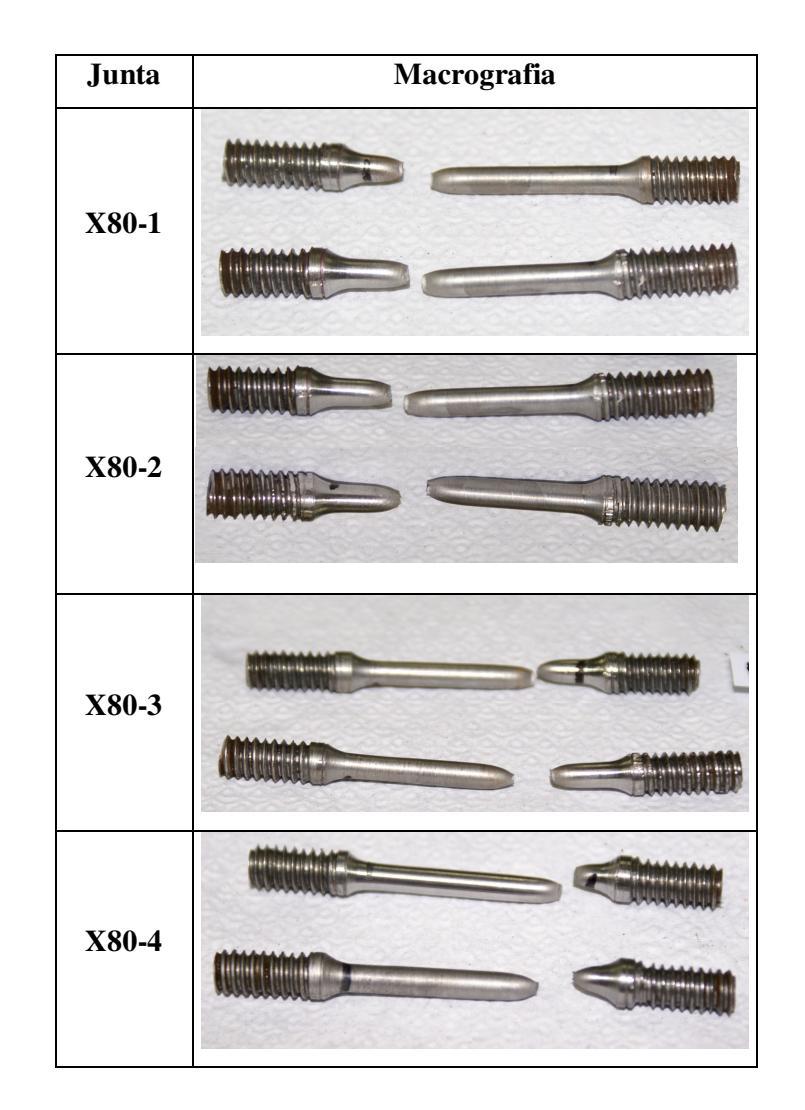
Todas as juntas ensaiadas ao ar, fraturaram fora da solda, próximo ao raio de concordância do corpo de prova (figura 128).

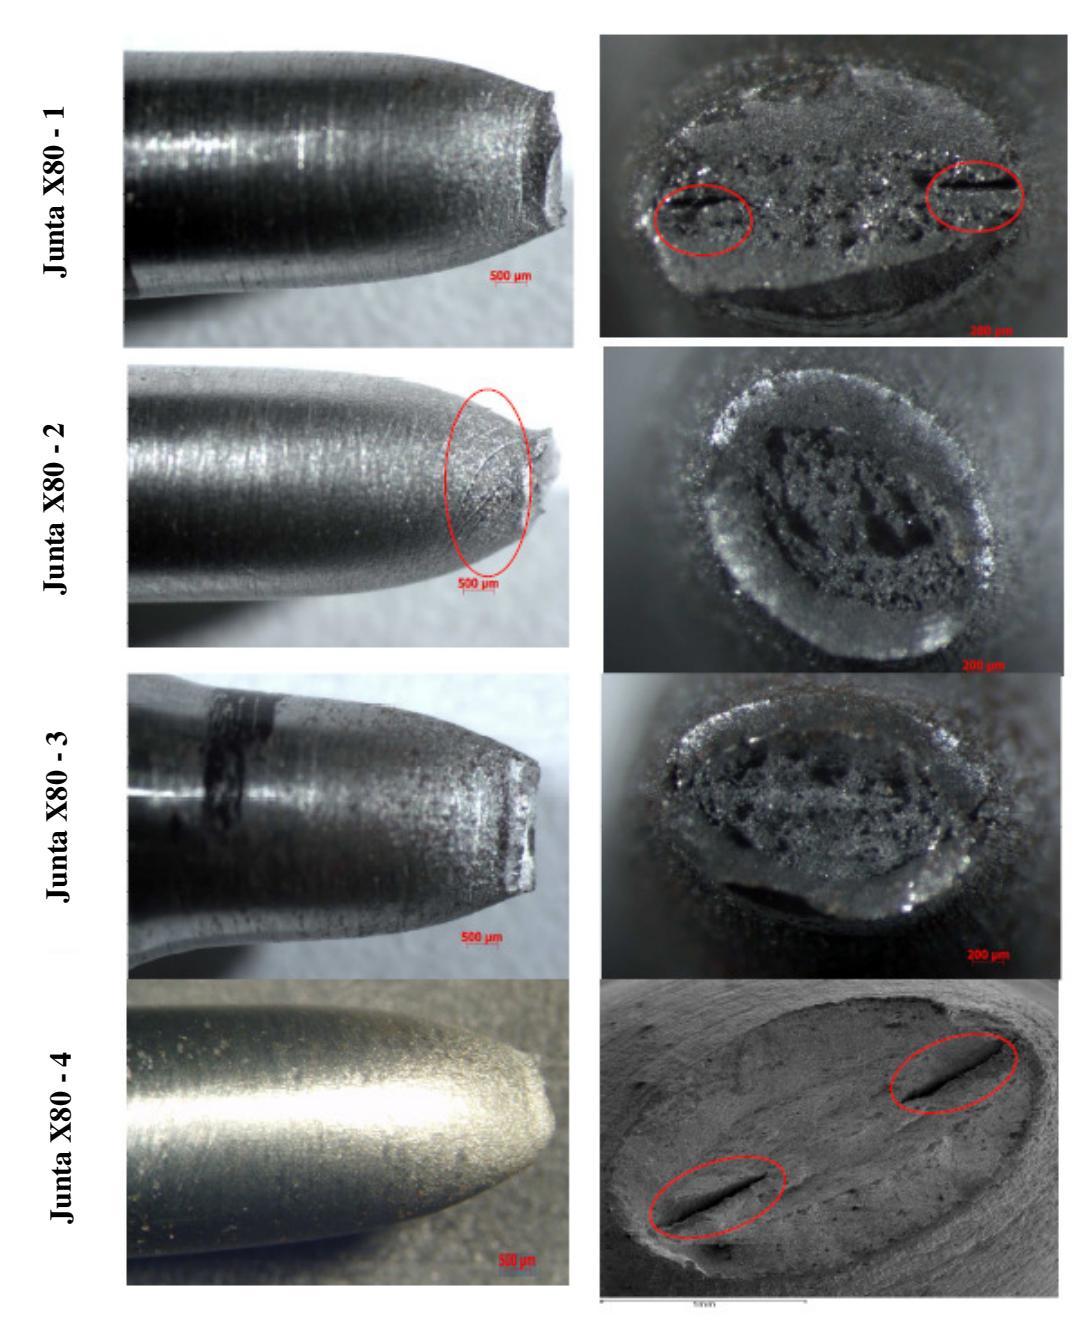
Figura 129. Detalhes Macrográficos das superfícies de fratura das juntas soldadas dos ensaios BTD ao ar.

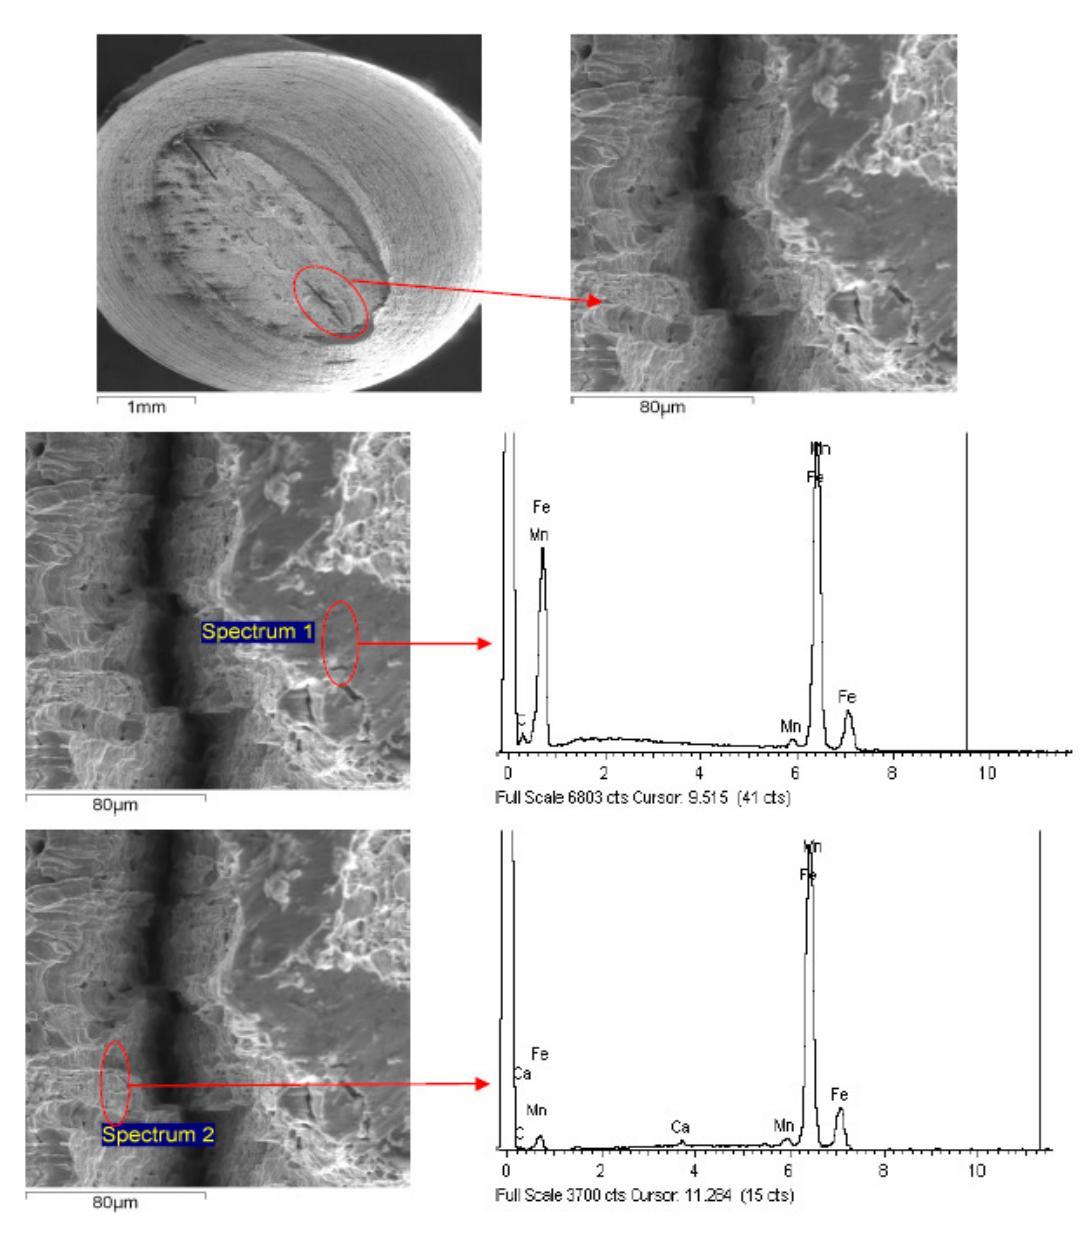
Figura 131. Junta X80-1 Espectros EDS em diferentes zonas da trinca na superfície de fratura do material.

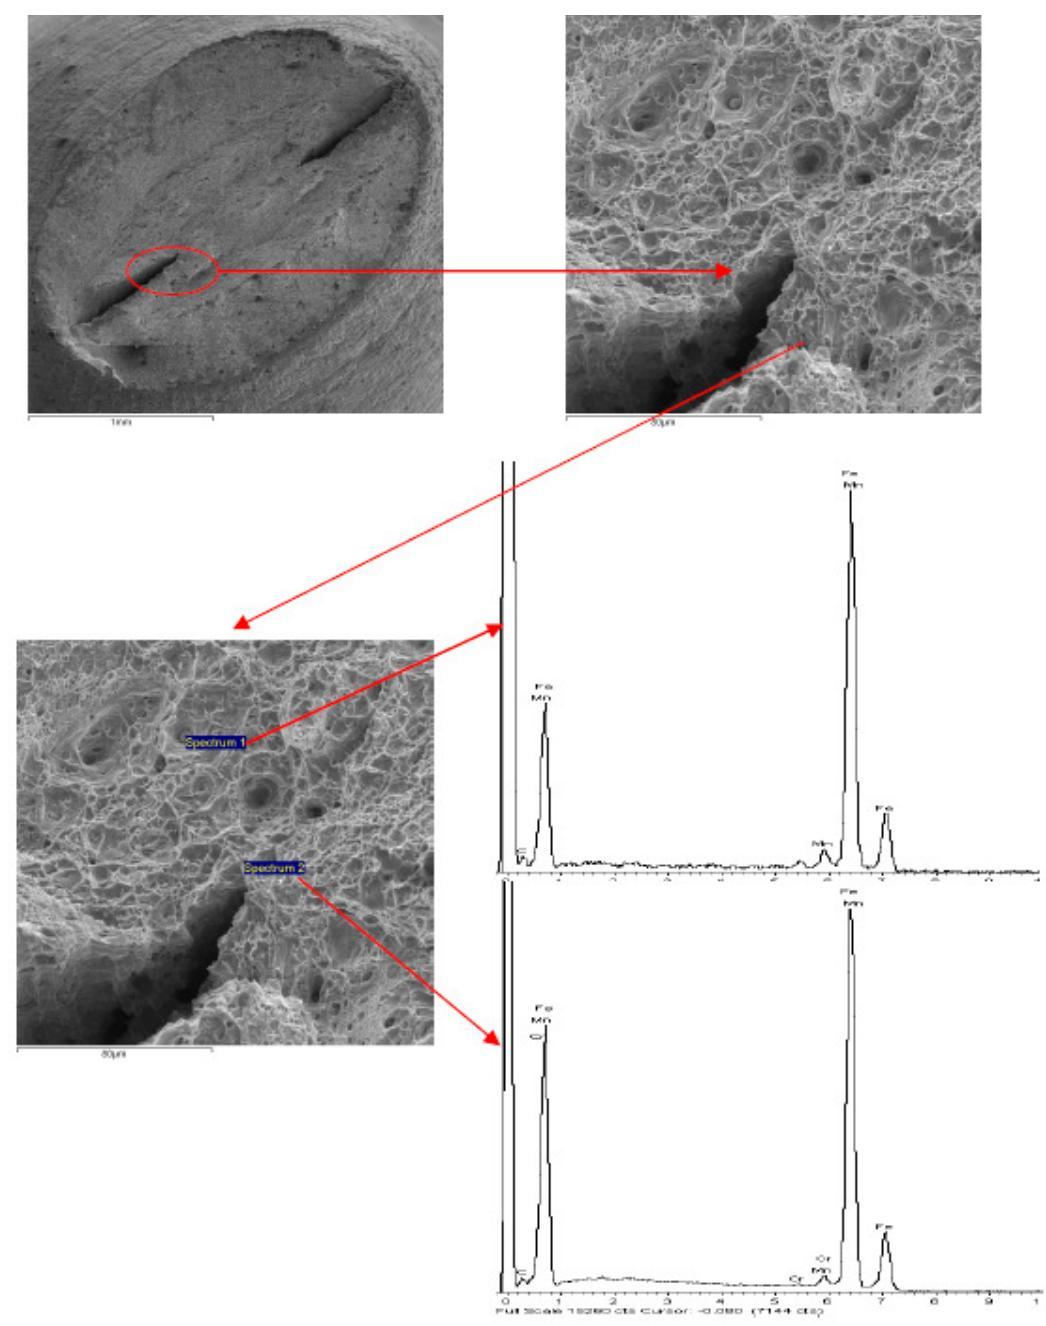
Figura 132. Junta X80-4 Espectros EDS em diferentes zonas da trinca na superfície de fratura do material.

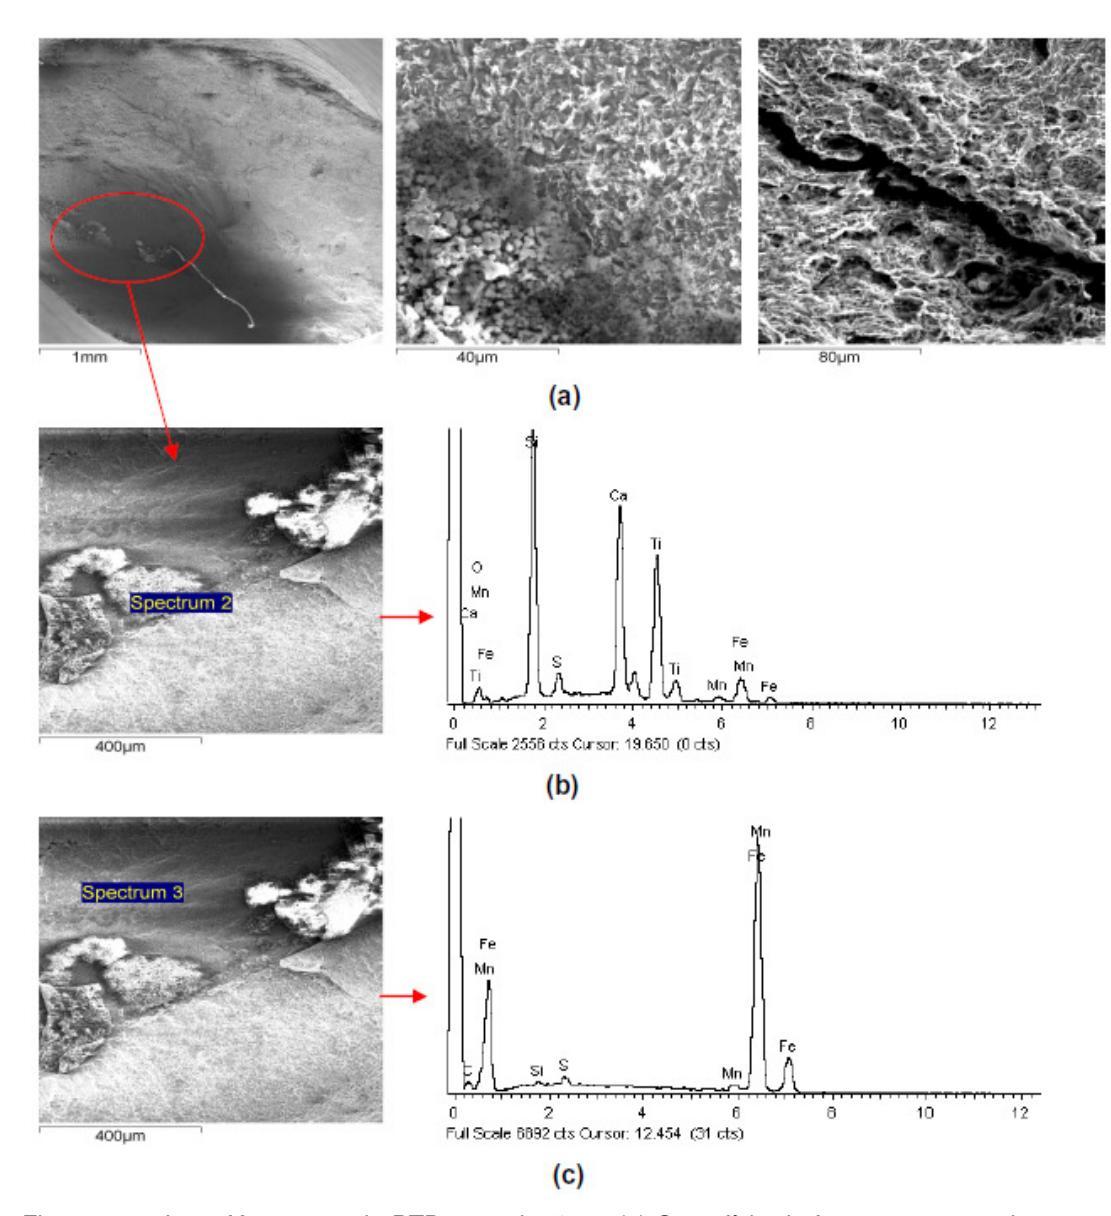
Figura 134. Junta X80-1, ensaio BTD em solução 1. (a) Superfície de fratura transversal e características morfológicas antes e após remoção de produtos de corrosão. (b) Inclusão e espectro EDS. (c) Espectro EDS da superfície de fratura metálica da junta.

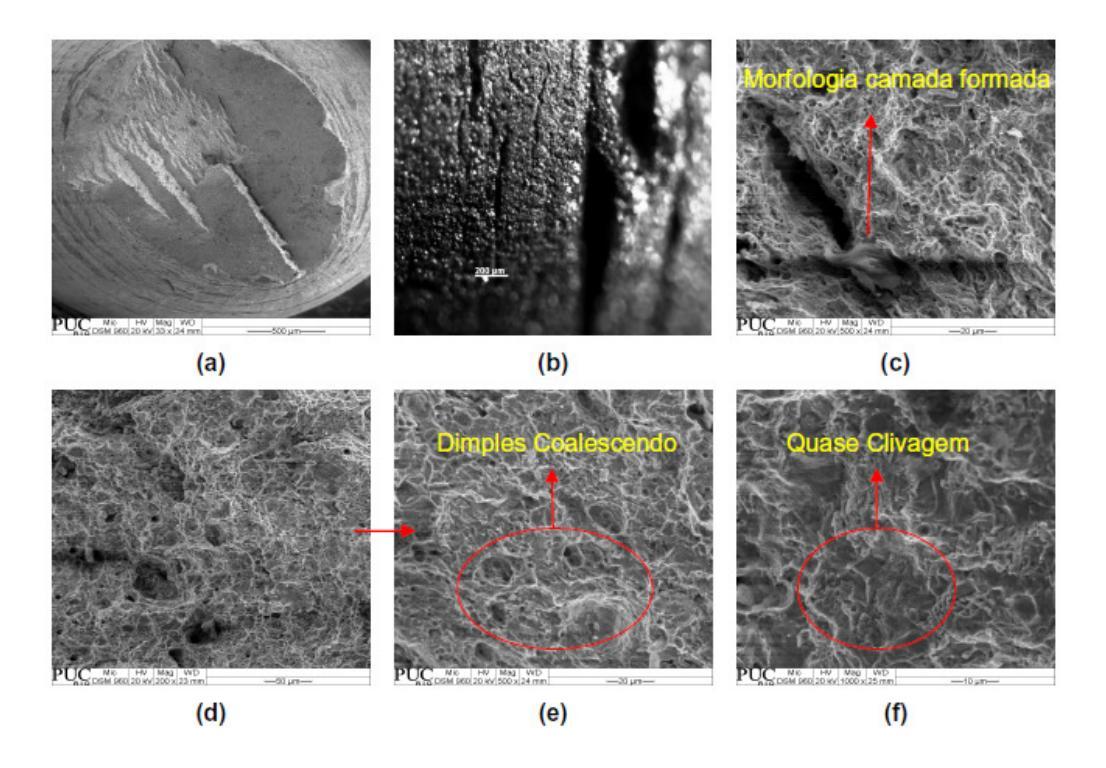
Figura 135. Junta X80-2(a) Superfície de fratura transversal. (b) Trincas secundárias na superfície de fratura longitudinal. (c) Aparência da camada de produtos de corrosão. (d) Aparência da superfície transversal após remoção dos produtos de corrosão. (e) Zona de fratura dúctil. (f) Zona de fratura frágil.

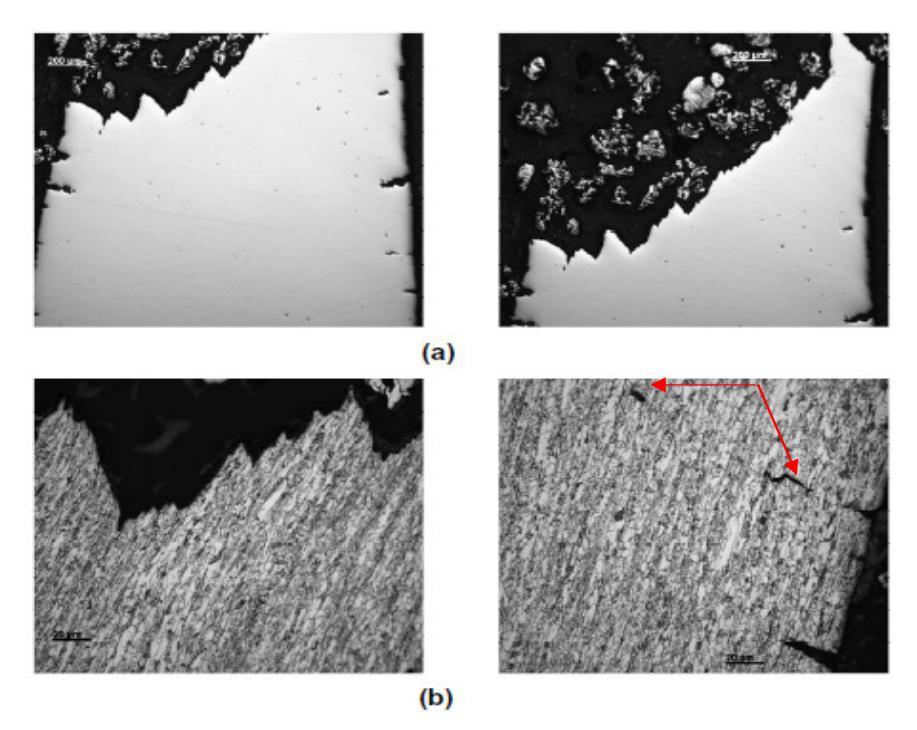
Figura 137. Aspecto da superfície de fratura da junta X80-3 Cp 3C25. (a) Vista Lateral no MO mostrando as características das Trincas Chevron. (b) Microestrutura, iniciação e propagação de trinca, trincamento interno (setas vermelhas).

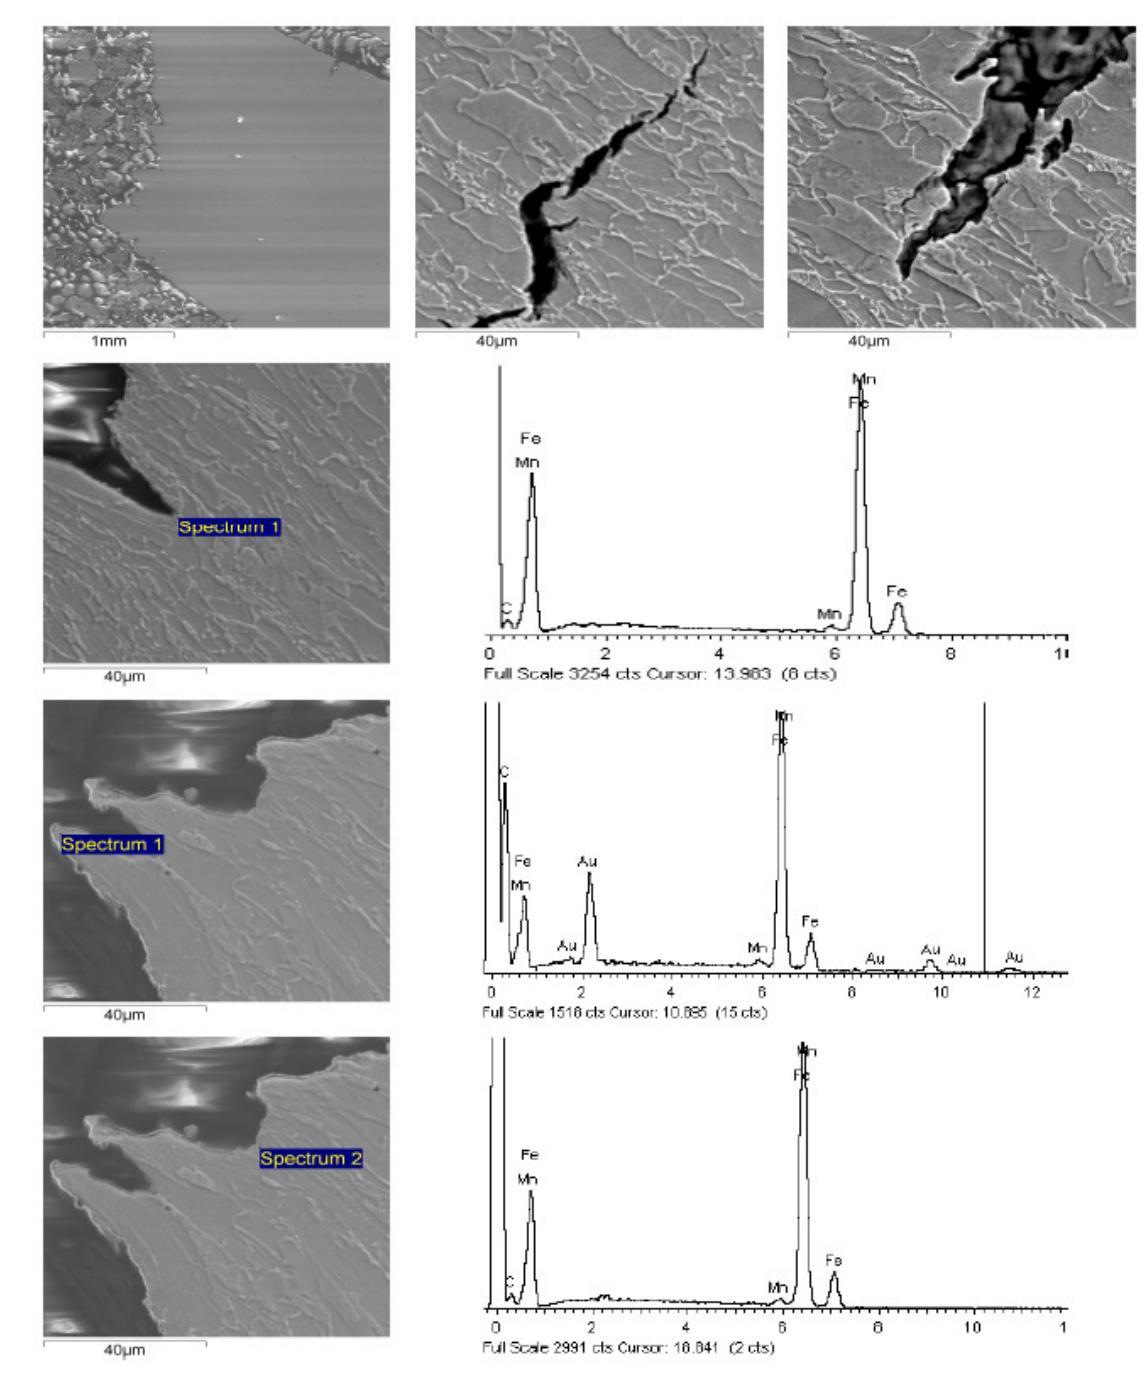
Figura 138. Aspecto da superfície de fratura na vista lateral, microestrutura, modo de propagação da trinca e espectros EDS de diferentes regiões da junta X80-3 no MEV.

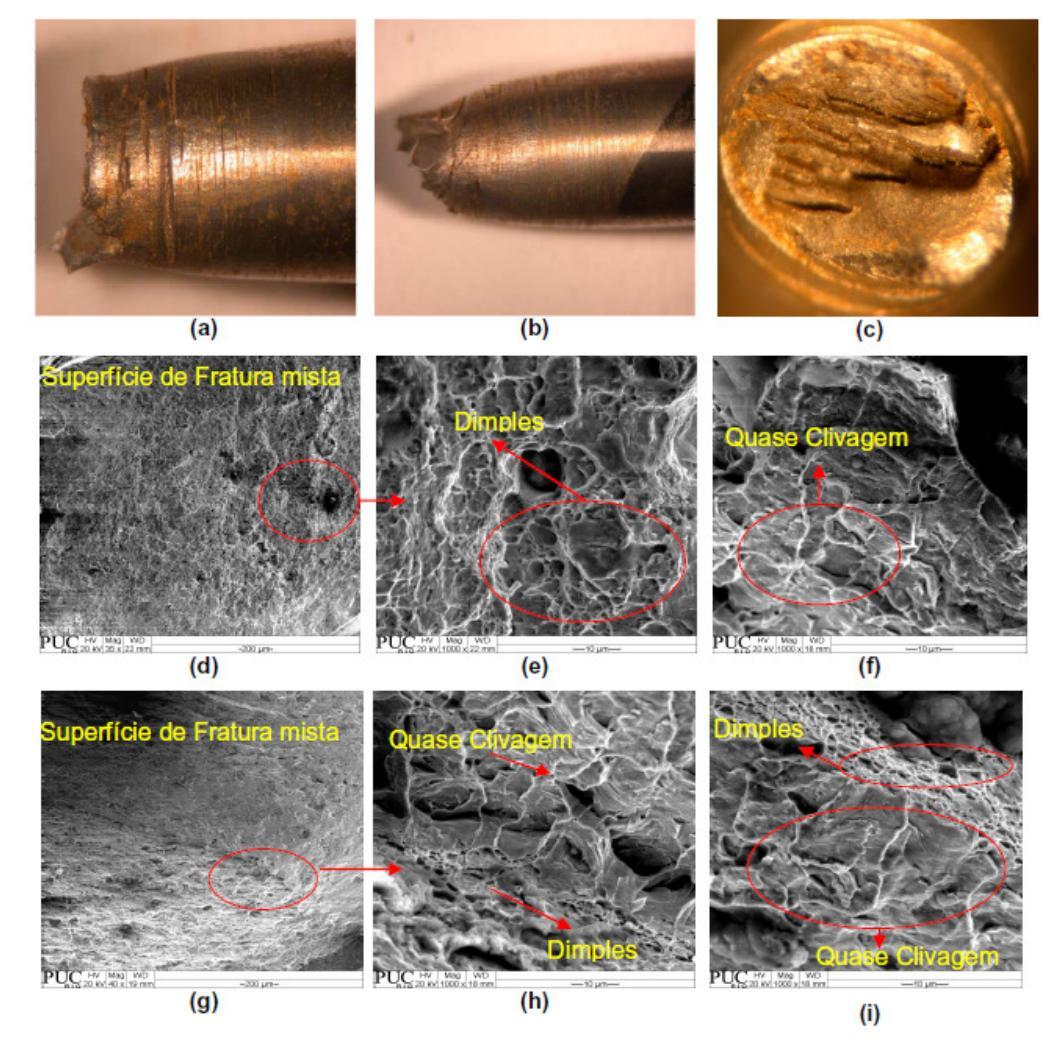
Figura 139. Junta X80-4 ensaios BTD em solução 1. (a) Trincamento secundário Cp 4C25. (b) Trincamento secundário Cp 4C24. (c) Trincamento interno na superfície transversal. (d) Aparência da superfície de fratura transversal do Cp 4C25. (e) zona de fratura dúctil Cp 4C25. (f) Zona frágil apresentando quase clivagem. (g) Aparência da superfície de fratura transversal do Cp 4C24. (h, i) Zona de fratura mista (dimples e quase clivagem).

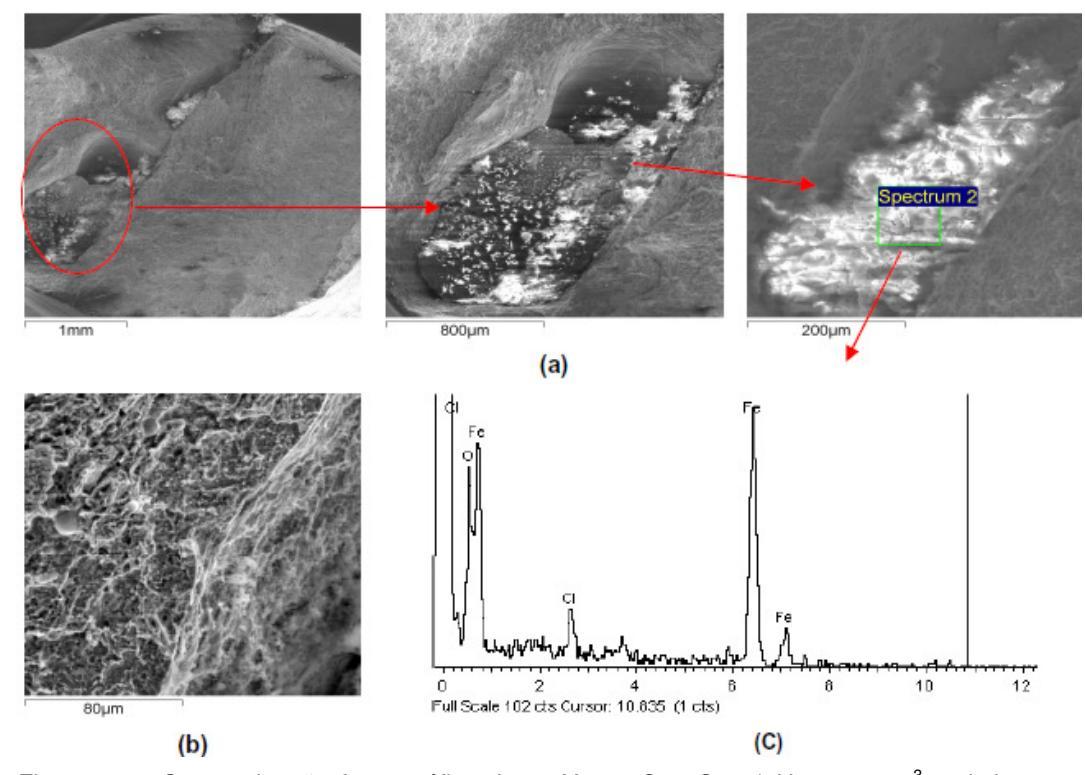
Figura 141. Caracterização fractográfica Junta X80-1 Cp 1C34 (pH=4,4 e 10⁻³ mol de tiossulfato). (a) Detalhes macros e micros da superfície de fratura evidenciando a presença de defeito de solda (falta de fusão). (b) Aspecto da superfície transversal apresentando mecanismo de fratura mista. (c) Espectro de EDS do defeito encontrado, evidenciando a presença de Cl e O, provenientes possivelmente da solução de ensaio.

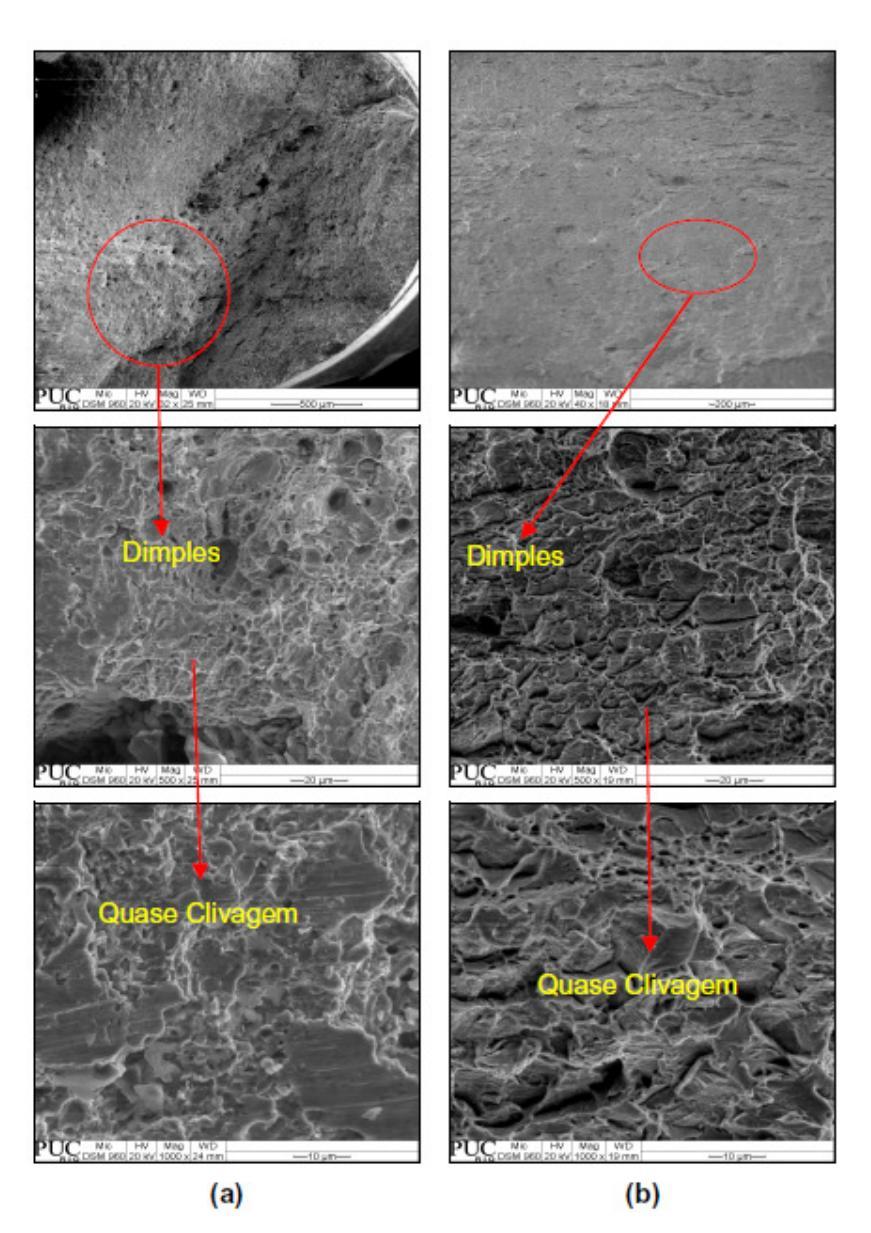
Figura 146. Junta X80-2 ensaios BTD Solução 3. (a) Caracterização fractográfica Cp 2C45. (b) Caracterização fractográfica do Cp 2C18.

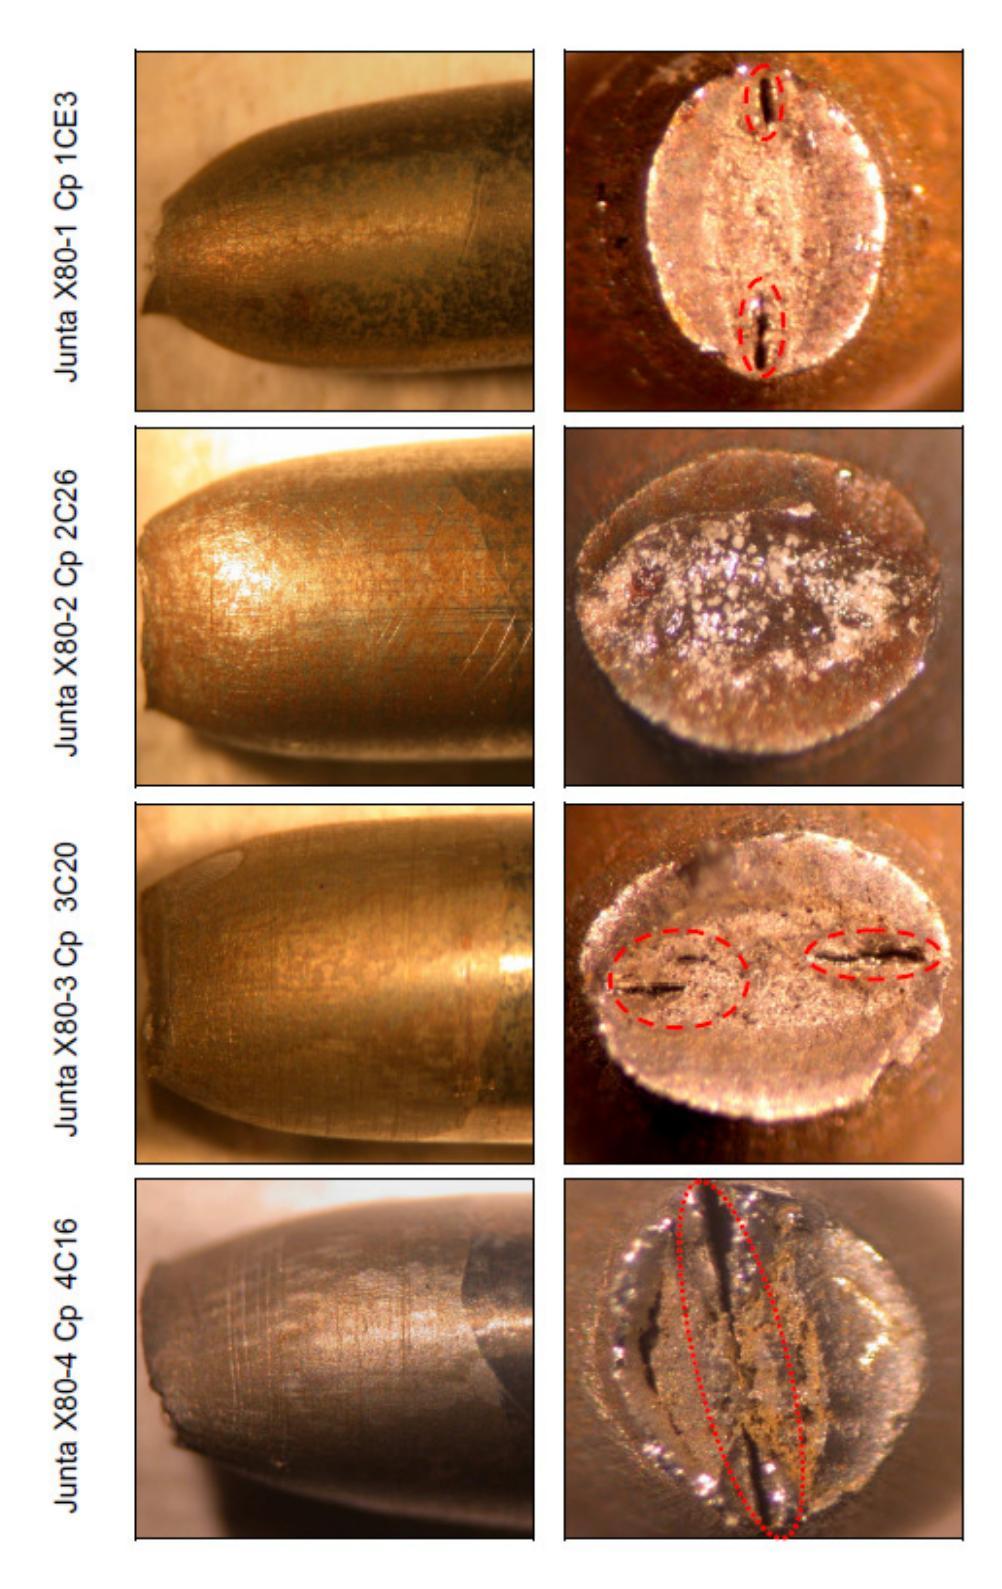
Figura 147. Superfícies de fratura lateral e transversal das juntas soldadas ensaiados nos testes BTD em solução 4.

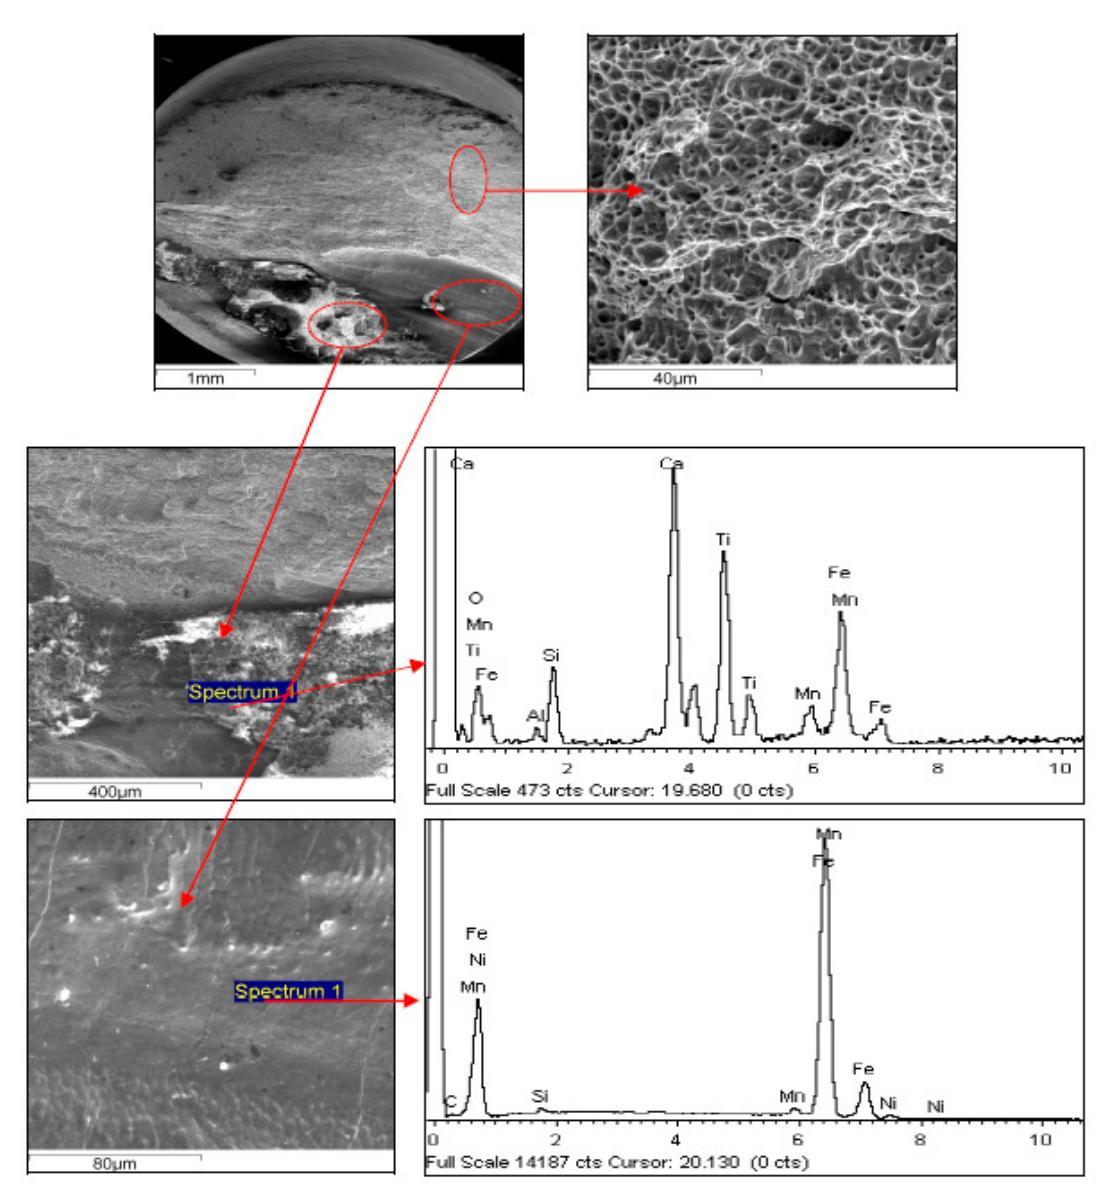
Figura 148. Detalhes da superfície de fratura da junta X80-1 Cp 1C38. Caracterização do defeito de solda (inclusão de escória).

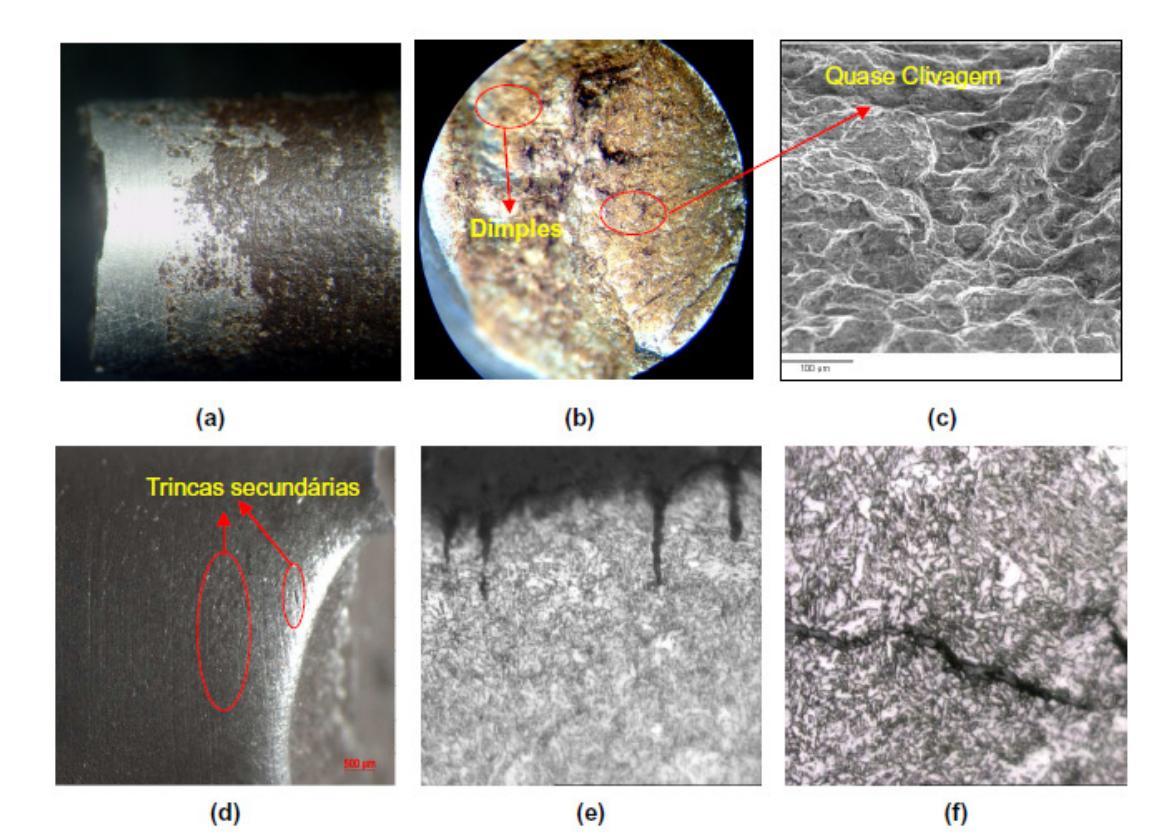
Figura 151. Junta X80-2 NACE condição 1. (a) Superfície de fratura longitudinal. (b) Superfície de fratura transversal (fratura mista). (c) Detalhe de zona frágil (quase clivagem). (d,e) Trincas secundárias. (f) Propagação da trinca transgranular.

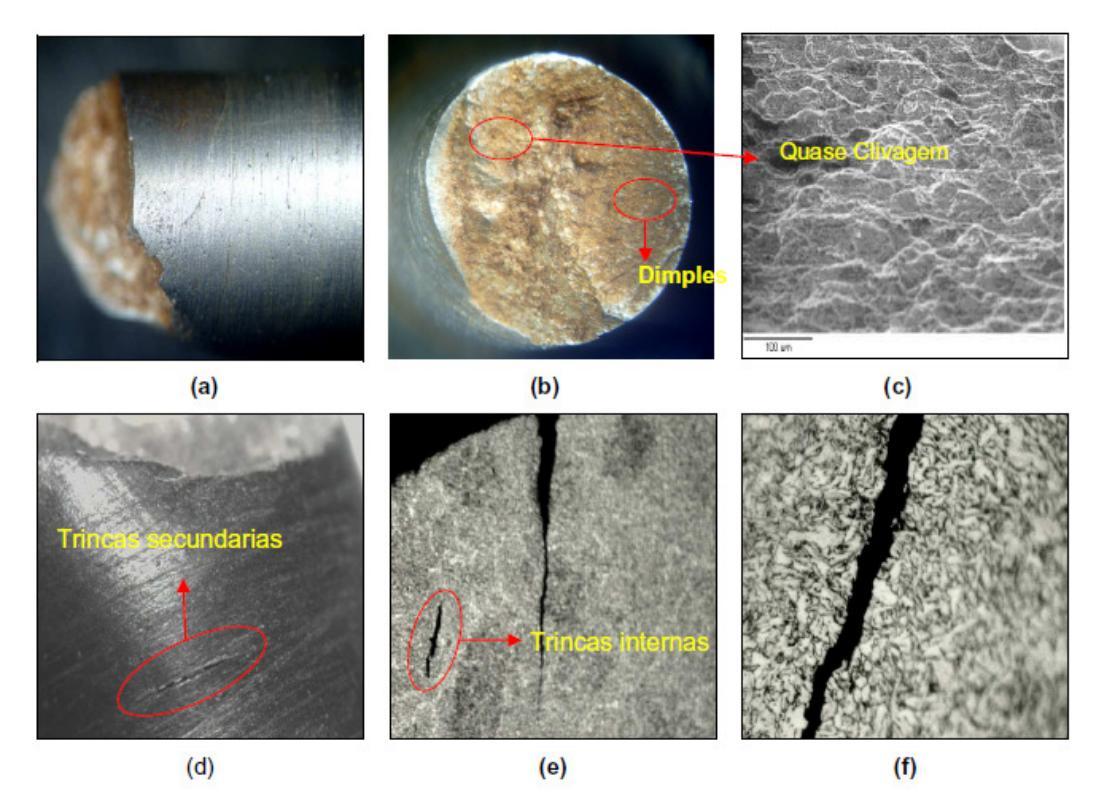
Figura 152. Junta X80-3 NACE condição 1. (a) Superfície de fratura longitudinal. (b) Superfície de fratura transversal (fratura mista). (c) Detalhe de zona frágil (quase clivagem). (d) Trincas secundárias na superfície longitudinal. (e) Trincas internas (f) Propagação da trinca transgranular.

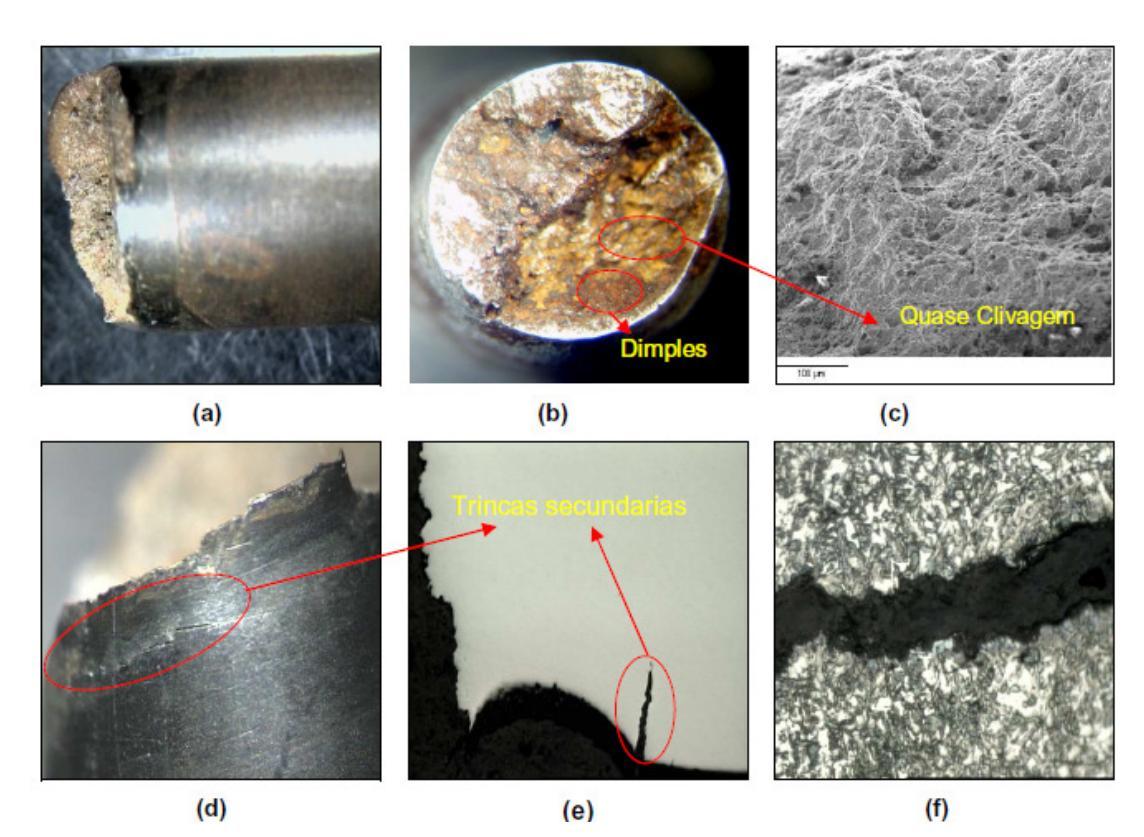
Figura 153. Junta X80-4 NACE condição 1. (a) Superfície de fratura longitudinal. (b) Superfície de fratura transversal (fratura mista). (c) Detalhe de zona frágil (quase clivagem). (d,e) Trincas secundárias. (f) Modo de propagação da trinca transgranular.

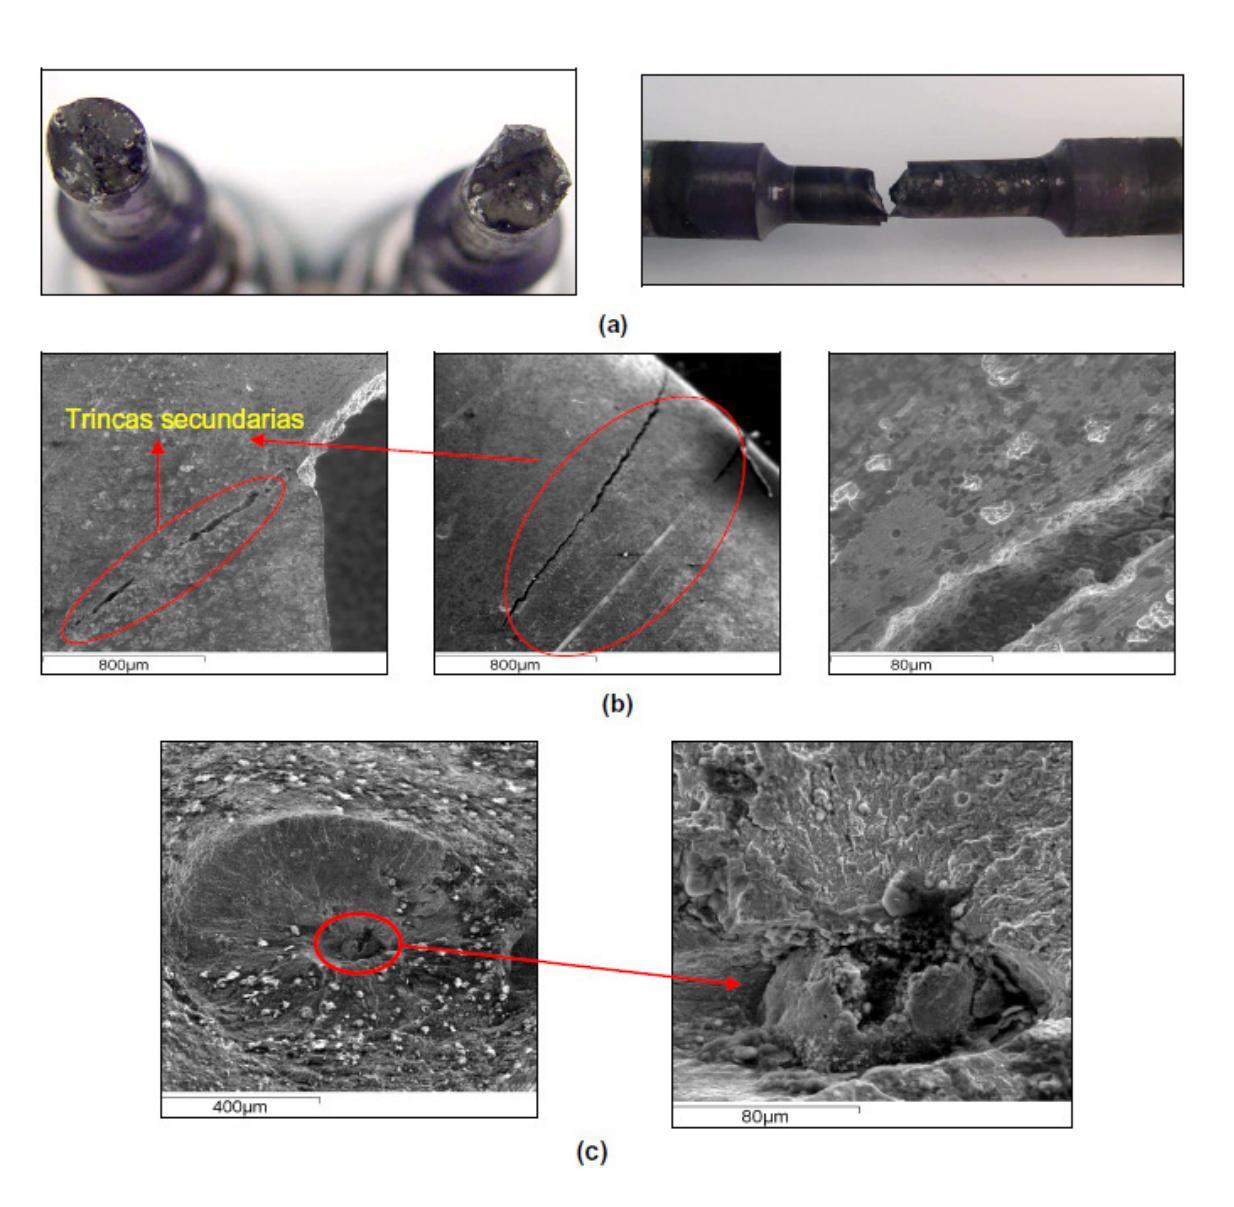
Figura 154. Junta X80-1 em condição de ensaio 1. Corpo de prova 1C11. (a) Macros da superfície longitudinal e transversal. (b) Trincas secundárias na superfície longitudinal e cavidades de corrosão localizada (pites). (c) Detalhe de defeito na solda (porosidade).
