6. RESULTADOS

Considerando que esta tese é parte integrante de um projeto de pesquisa mais amplo que visa caracterizar o aço API 5L X80 quanto a sua aplicabilidade, neste capítulo serão apresentados alguns resultados obtidos em pesquisas anteriores, e que são necessários a posterior discussão, e os resultados obtidos nos ensaios de laboratório, medidas eletroquímicas, titulações e medidas potenciométricas, caracterização fractográfica e análise de camadas de produtos de corrosão, necessários para o cumprimento dos objetivos propostos nesta pesquisa. O principal objetivo deste trabalho é estudar a resistência à corrosão sob tensão e susceptibilidade a fragilização pelo hidrogênio em ambientes caracterizados pela presença de H₂S, em soldas circunferenciais de tubo API 5L X80.

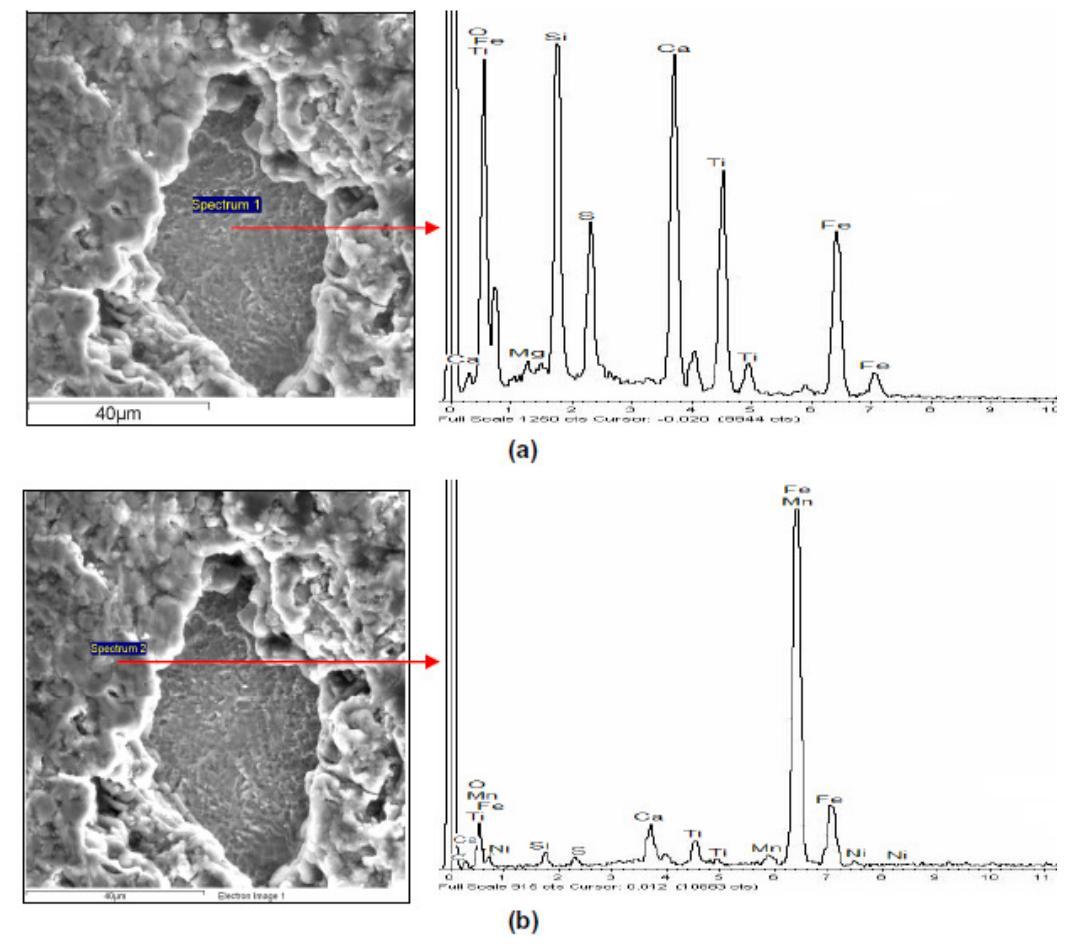
Figura 156. Espectros EDS de defeito de solda na junta X80-1 para teste NACE com condições de ensaio 1.

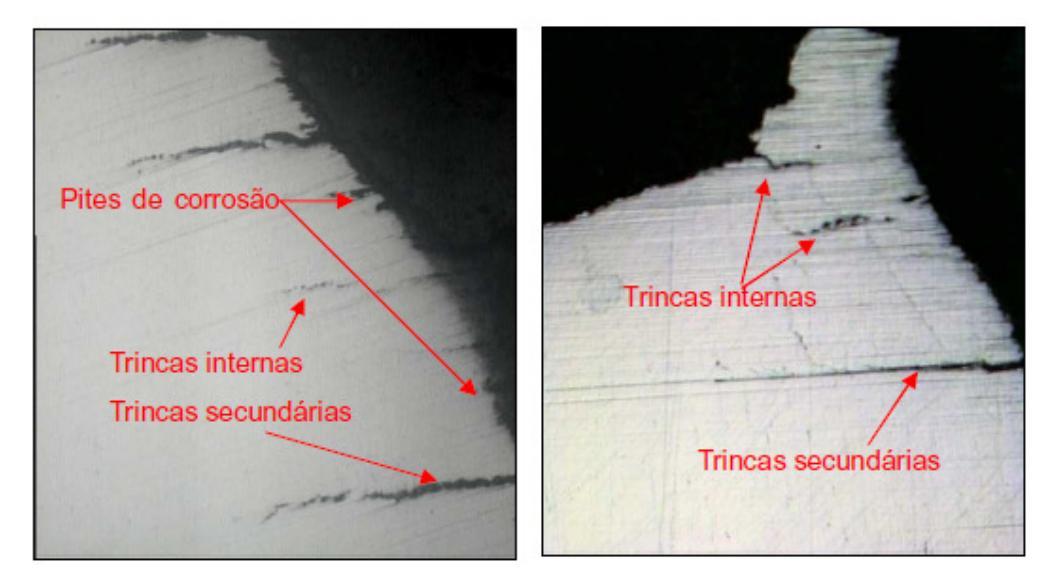
Figura 157. Corte transversal de superfícies de fratura da junta X80-1, CPs 1C11 e 1C12, sem ataque químico, microscópio ótico, aumento 90x.

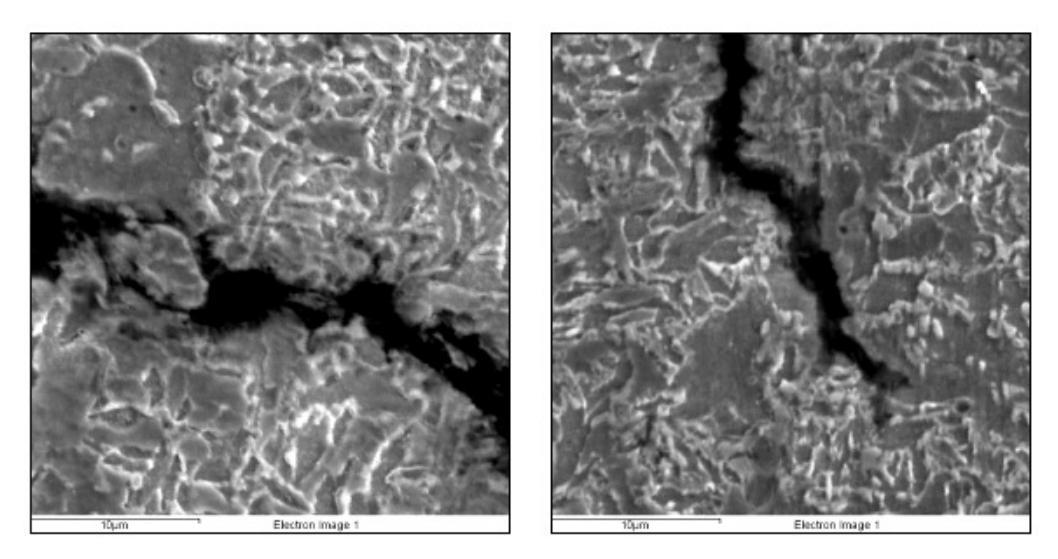
Figura 158. Imagem transversal das superfícies trincadas da junta X80-1, CPs 1C11 e 1C12, no MEV, mostrando o modo de propagação transgranular da trinca.

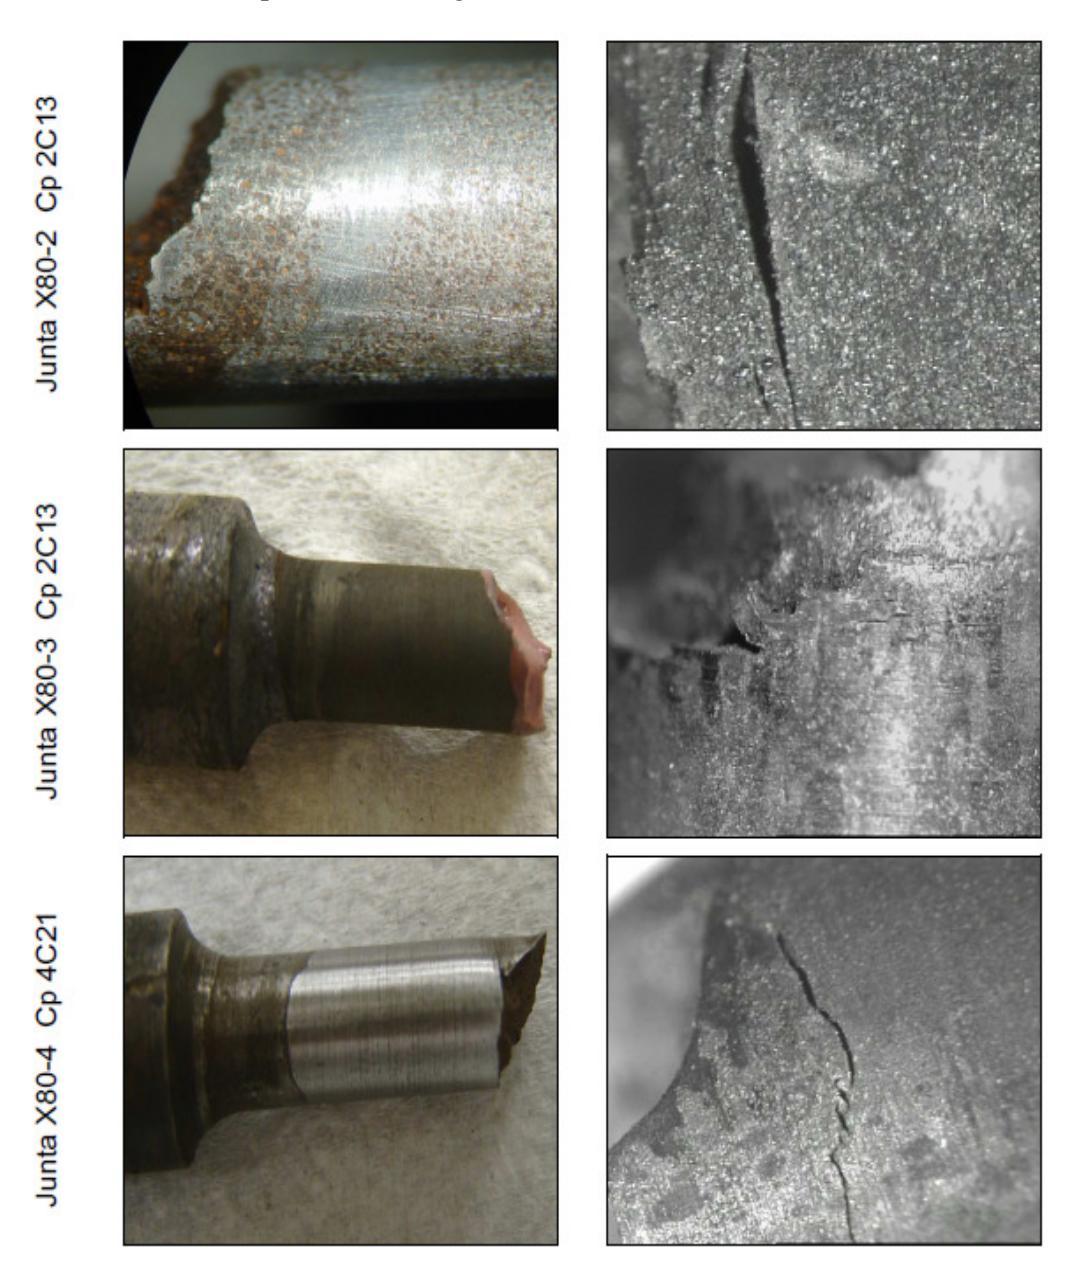
Figura 160. Detalhes macroscópicos das superfícies laterais representativas das juntas X80-2, X80-3 e X80-4 com trincamento secundário na condição 2 de ensaios NACE.

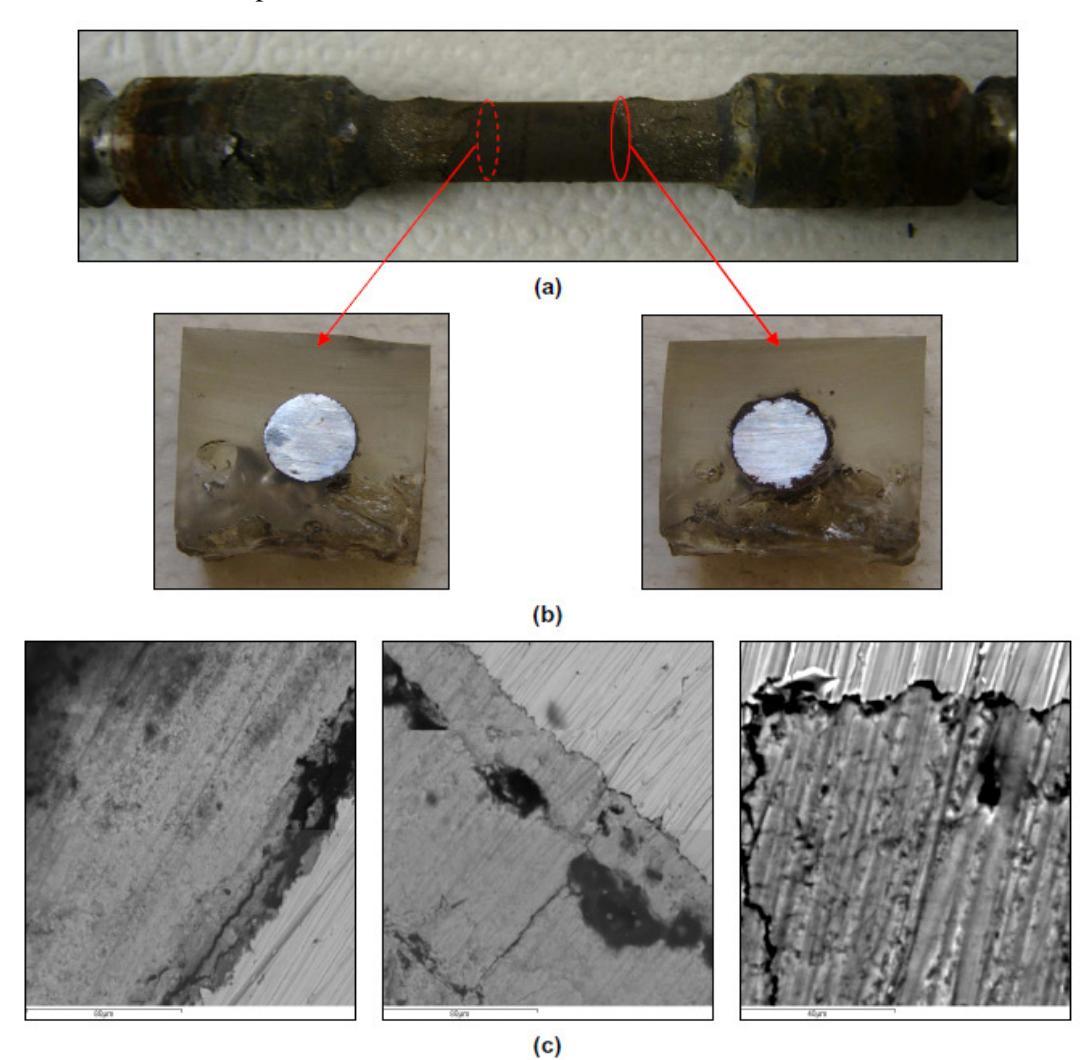
Figura 162. Macros e Micrografias obtidas para a junta X80-3 Cp 3C11 ensaio NACE. (a) Vista longitudinal do Cp com camada formada. (b) Cortes transversais após embutir em resina. (c) Micros por MEV em diferentes pontos dos cortes transversais para análise das camadas.

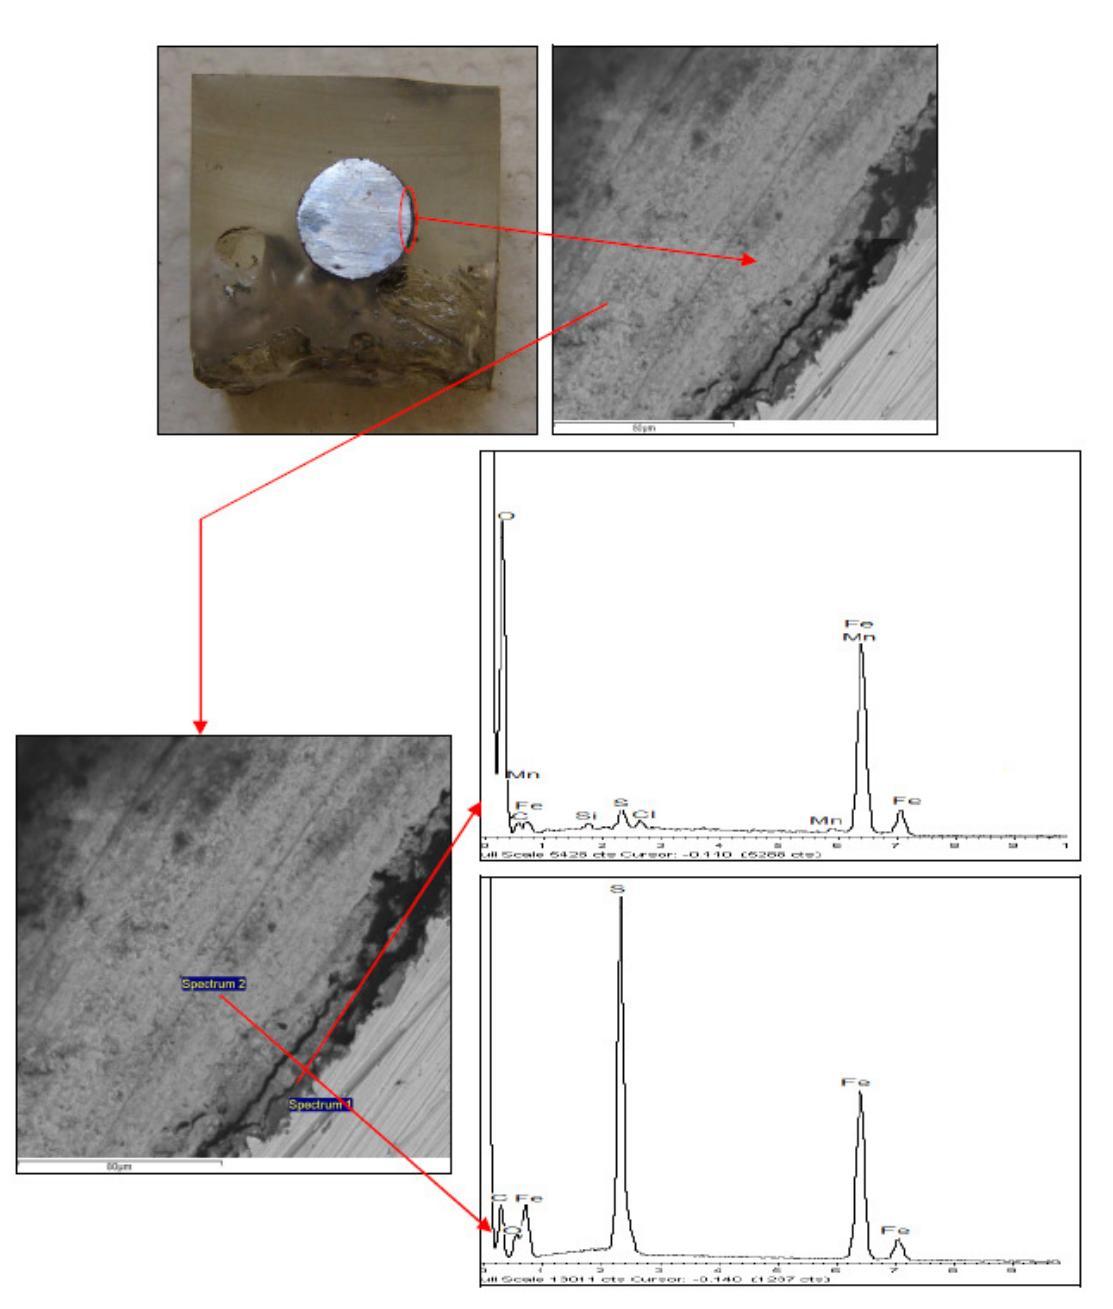
Figura 163. Espectros EDS de um ponto (camada com menor espessura no MS) no corte transversal da Junta X80-3 cp 3C11, para análise das camadas de produtos de corrosão formadas.

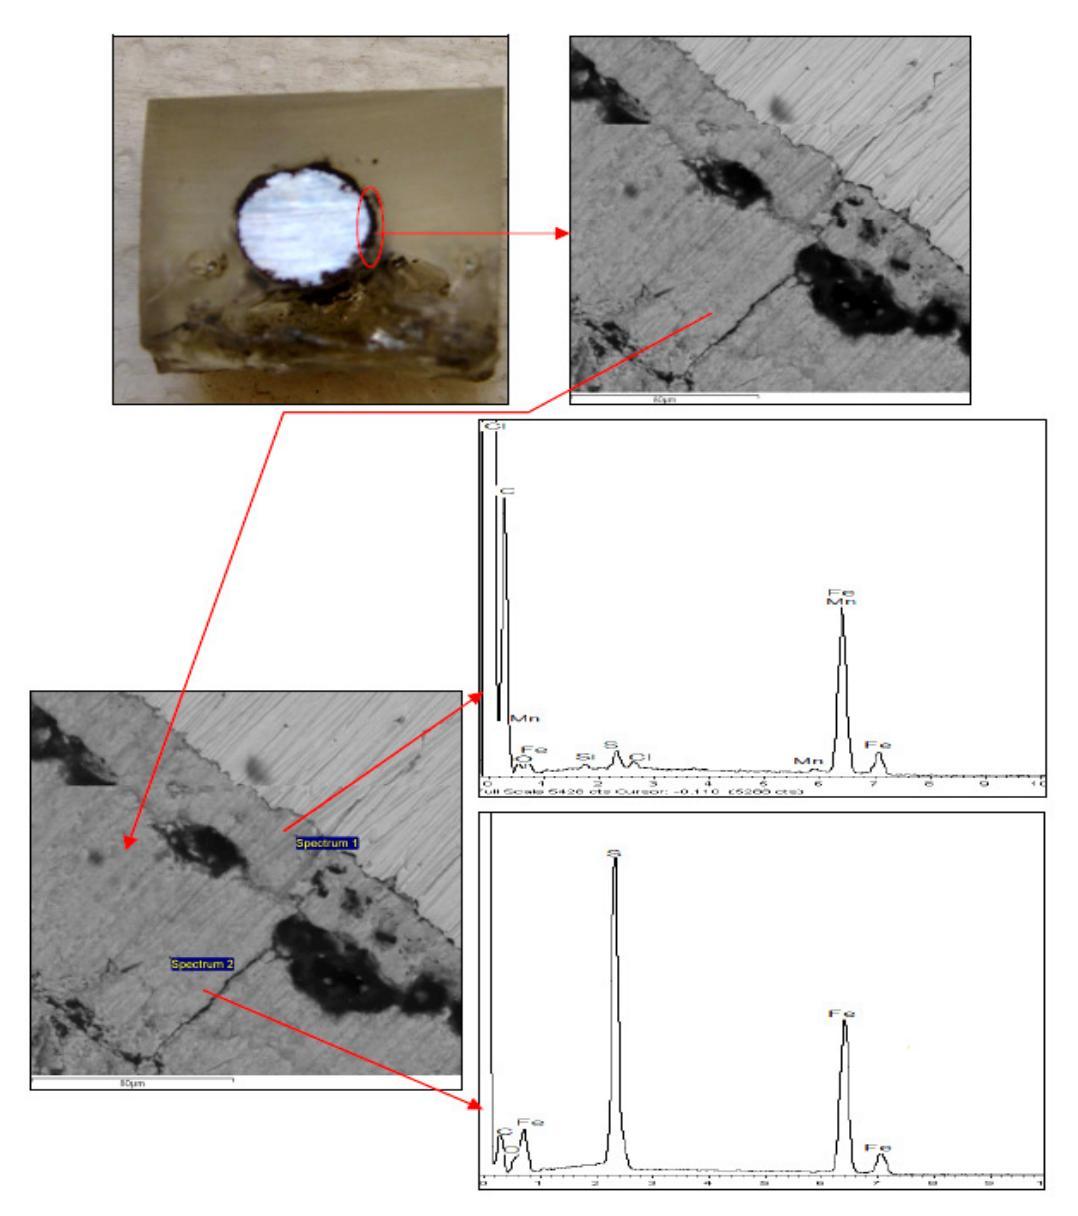
Figura 164. Espectros EDS de outro ponto (camada com maior espessura no MB) no corte transversal da Junta X80-3 Cp 3C11, para análise das camadas de produtos de corrosão formadas.

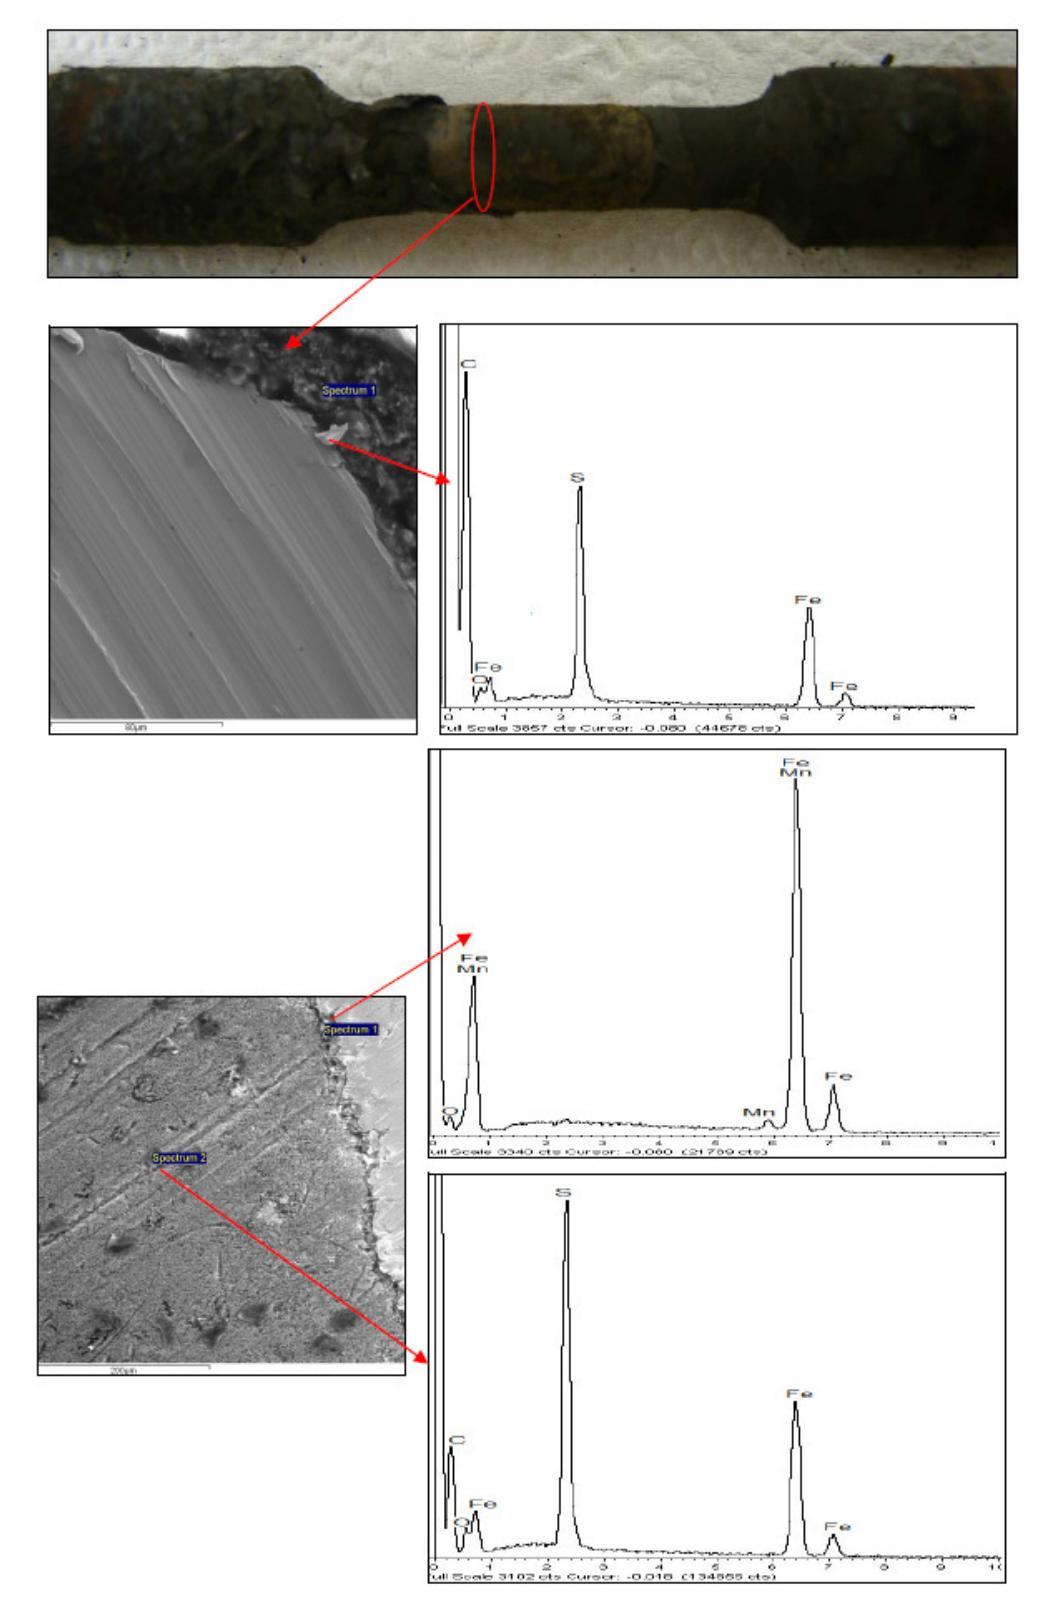
Figura 165. Macros e Micrografias e Espectros EDS do corte transversal da junta X80-4 (cp 4C26), para análise das camadas de produtos de corrosão formadas.

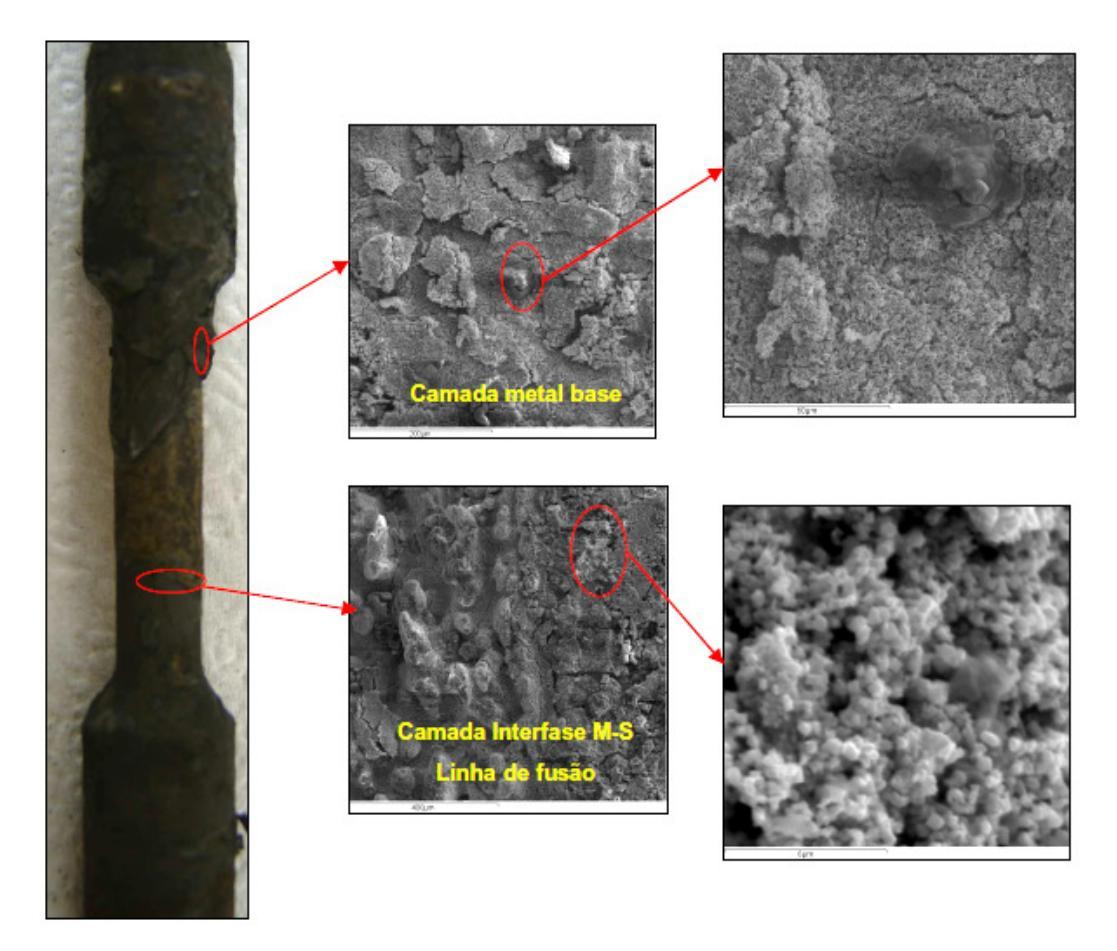
Figura 166. Imagens da camada de produtos de corrosão formada na superfície de corpo de prova da junta X80-3 para ensaios NACE.

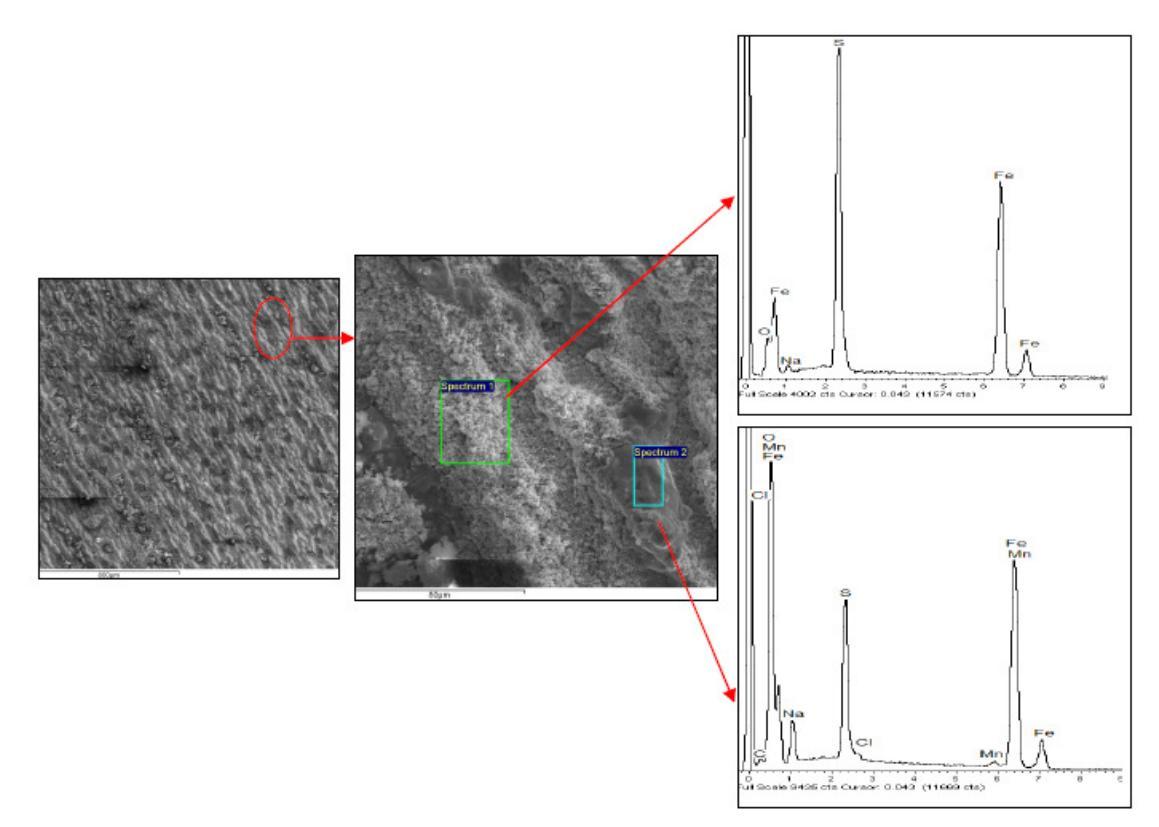
Figura 167. Morfologia da camada de produtos de corrosão formada na superfície longitudinal do corpo de prova da junta X80-3, pH=4.4, H_2S = rápida.

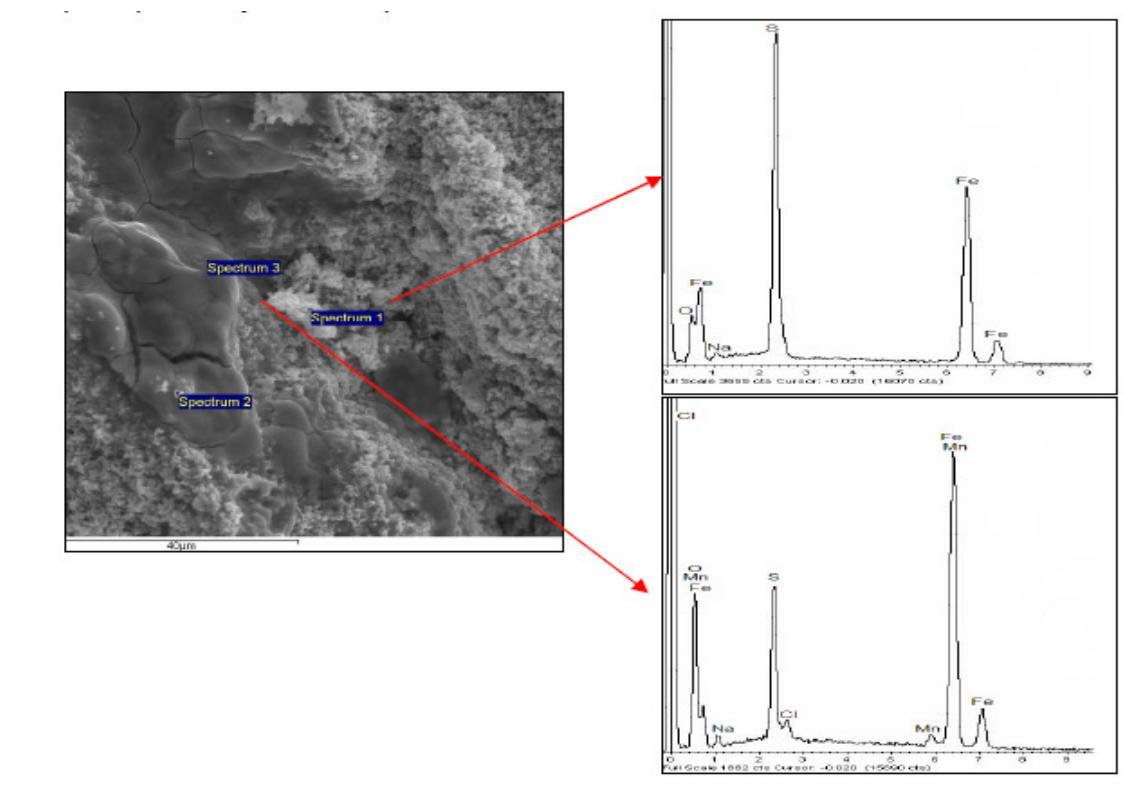
Figura 168. Camada da Interface Metal-Solda.

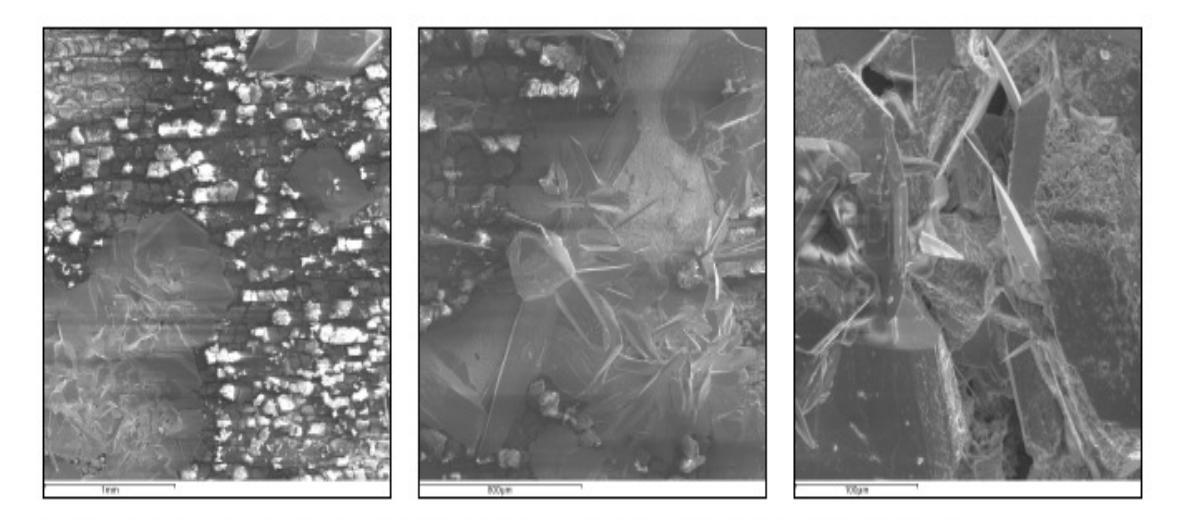
Figura 171. Micrografias por MEV das diferentes morfologias da camada de produtos de corrosão formada na junta X80-2.

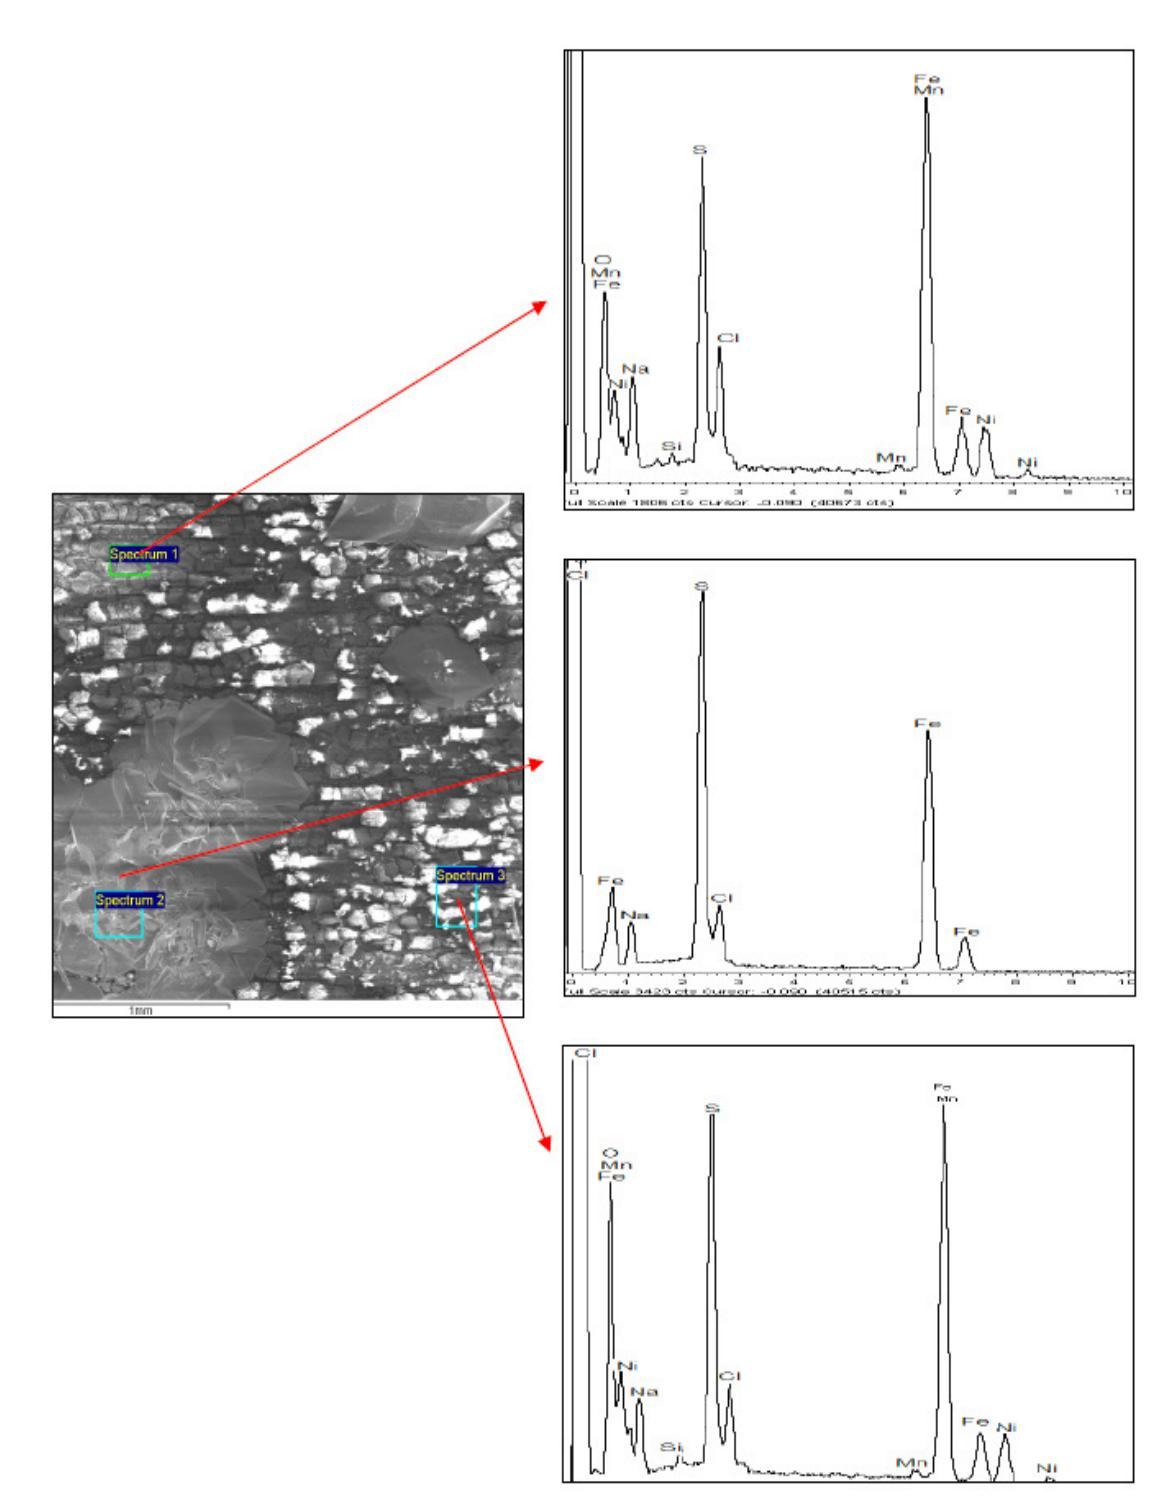
Figura 172. Micrografias do MEV da camada uniforme mais próxima a superfície metálica e dos cristais formados de produtos de corrosão da junta X80-2.

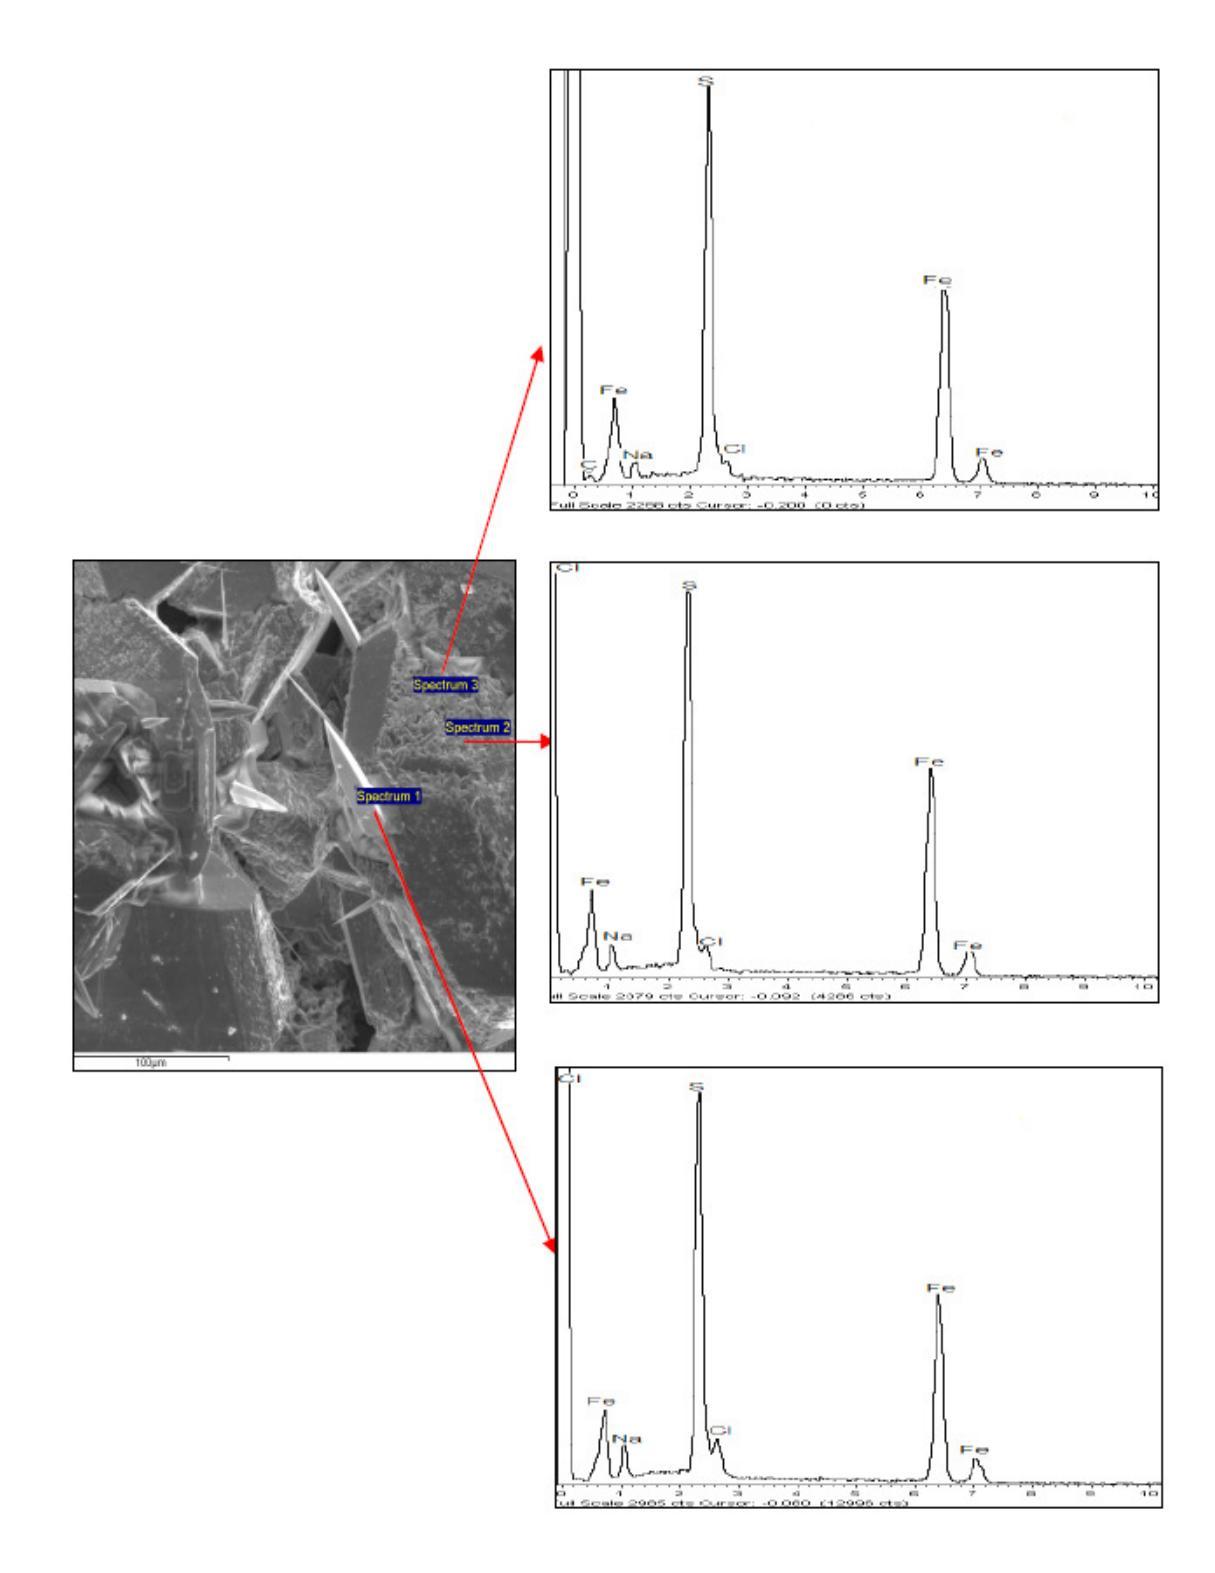
Figura 173. Espectros EDS de cristais e da camada próxima aos cristais no ensaio NACE da junta X80-2 (cp 2C32).

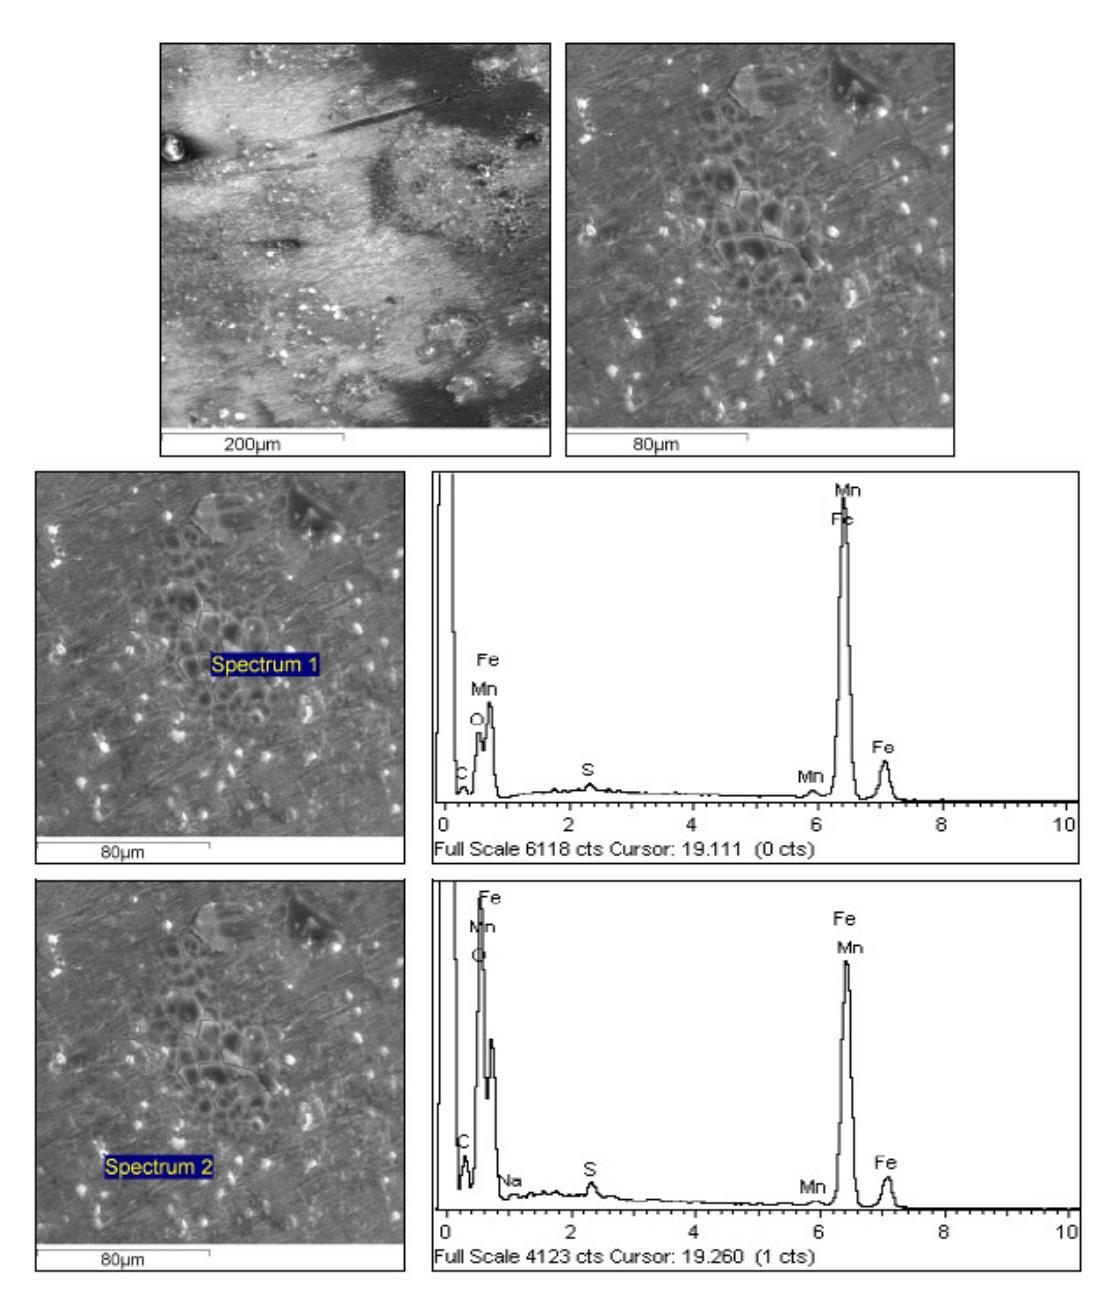
Figura 175. Micrografias e espectros EDS da camada de produtos de corrosão formada na Junta X80-2 (cp 2C26) dos ensaios BTD em solução com pH=4.4 e 10⁻⁴ mol de tiossulfato.

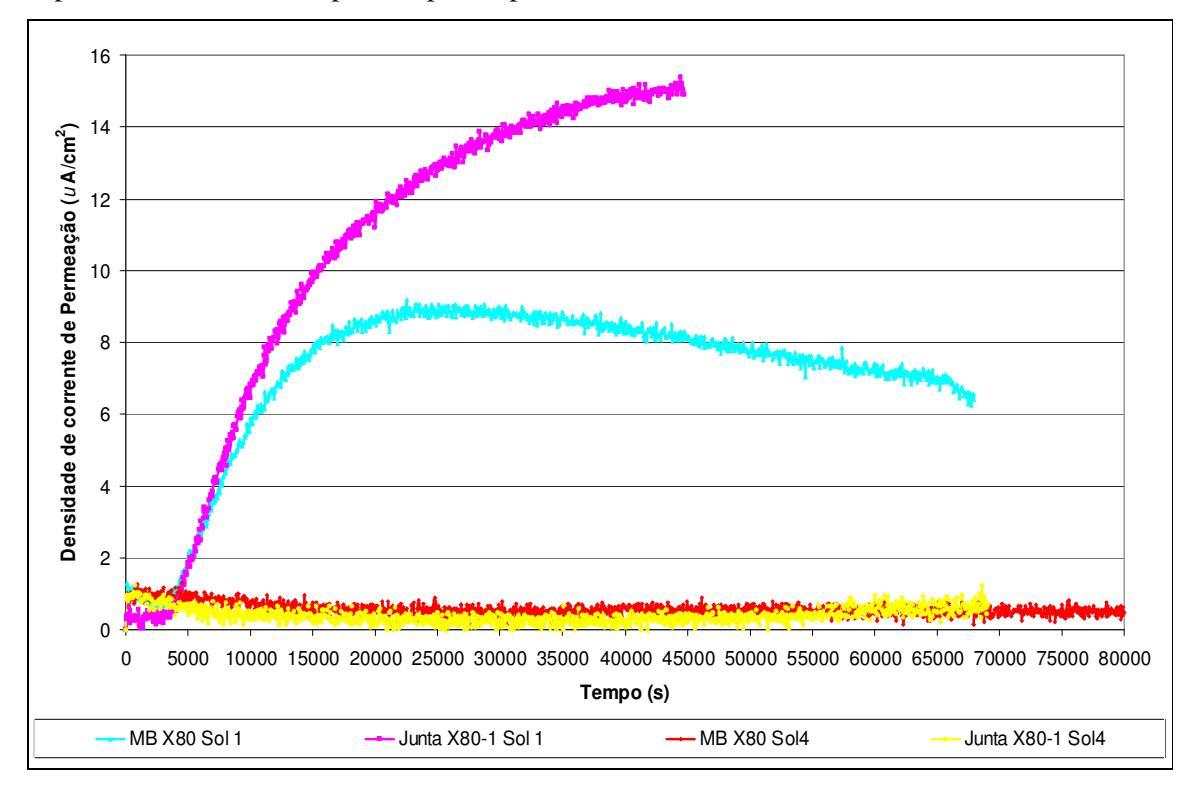
Figura 182. Curvas de permeação de hidrogênio para metal de base X80 e junta soldada X80-1 em Solução 1 e 4 dos ensaios BTD.

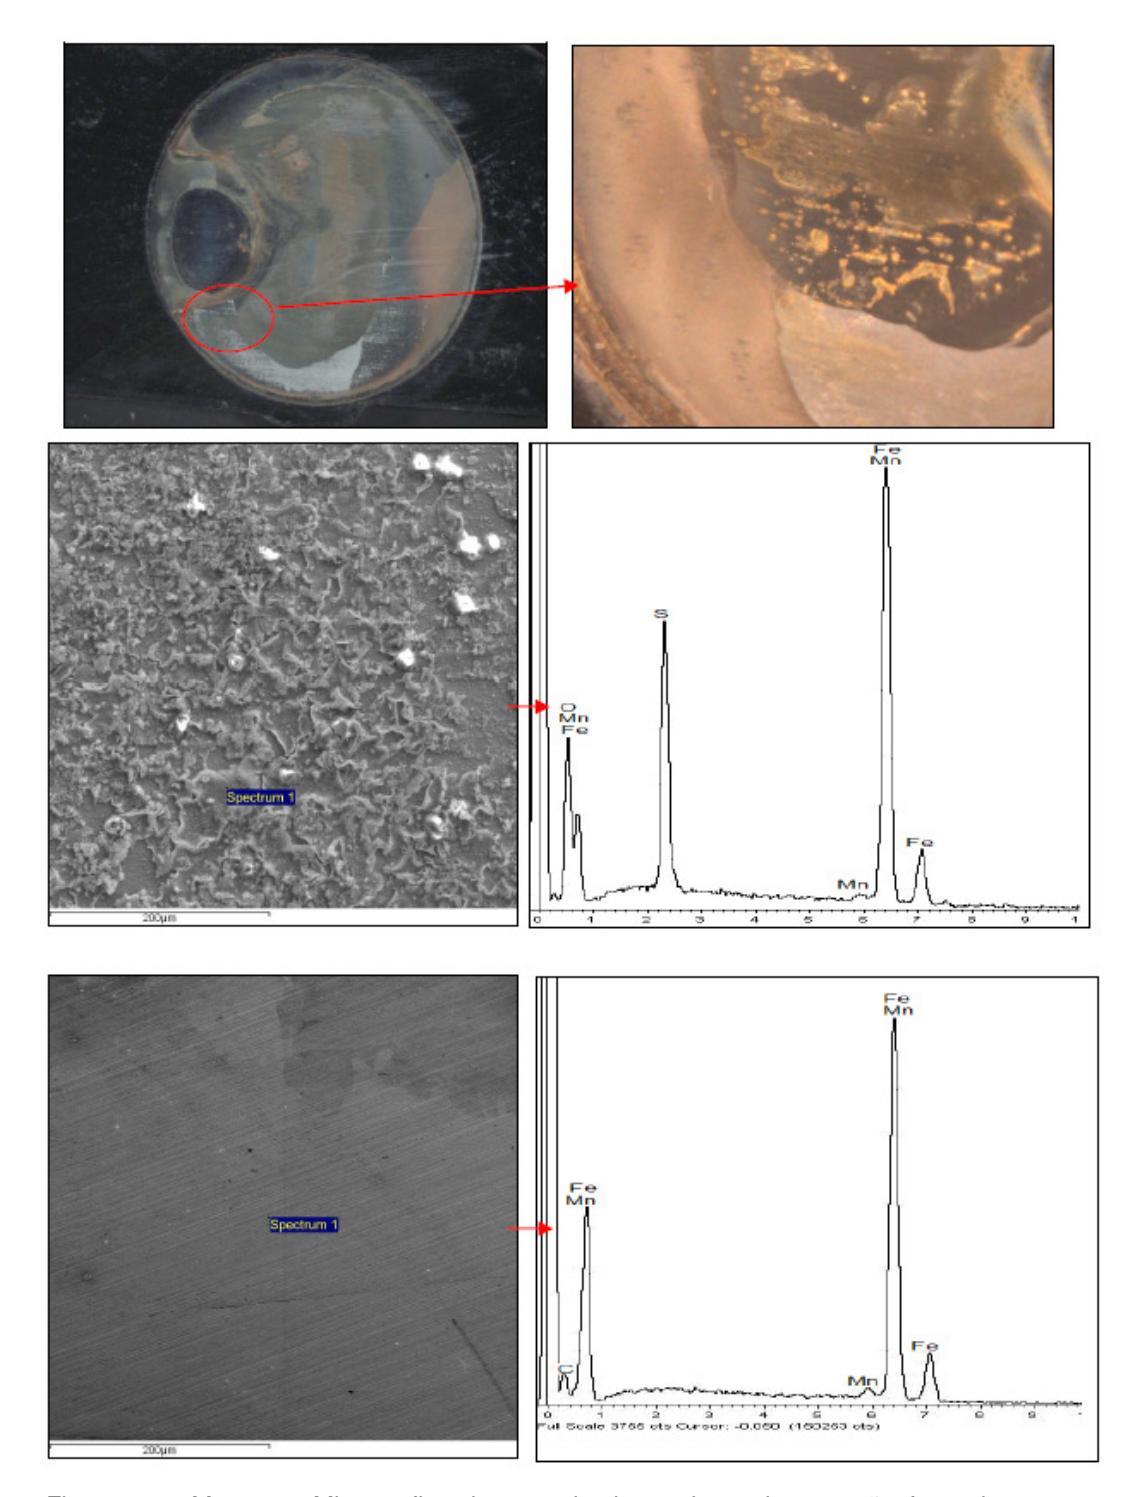
Figura 187. Macros e Micrografias da camada de produtos de corrosão formada no ensaio de permeação de hidrogênio da junta X80-3 Solução 1, pH=3.4 e 10⁻³ mol de tiossulfato.

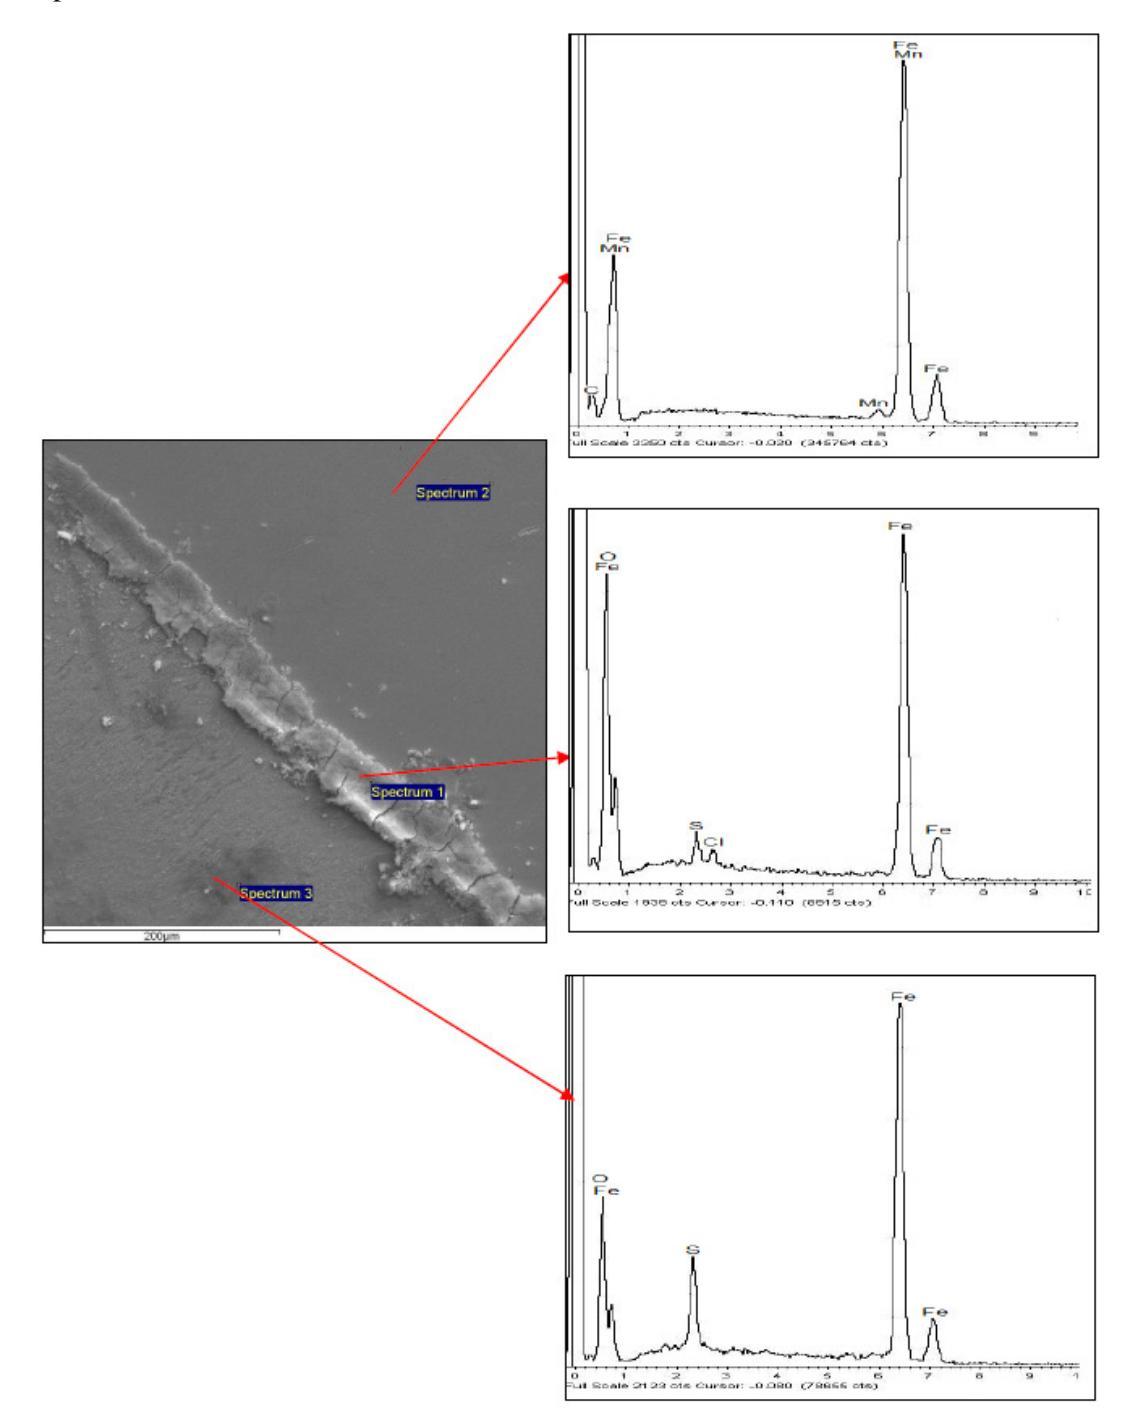
Figura 188. Espectros EDS da interface área exposta à solução corrosiva / área não exposta à solução corrosiva, no ensaio de permeação de hidrogênio, Junta 4 Sol 1, pH = $3.4 \text{ e } 10^{-3} \text{ mol de Tiossulfato}$.
