6 Avaliação da estabilidade do termopar ouro/platina

6.1 Metodologia

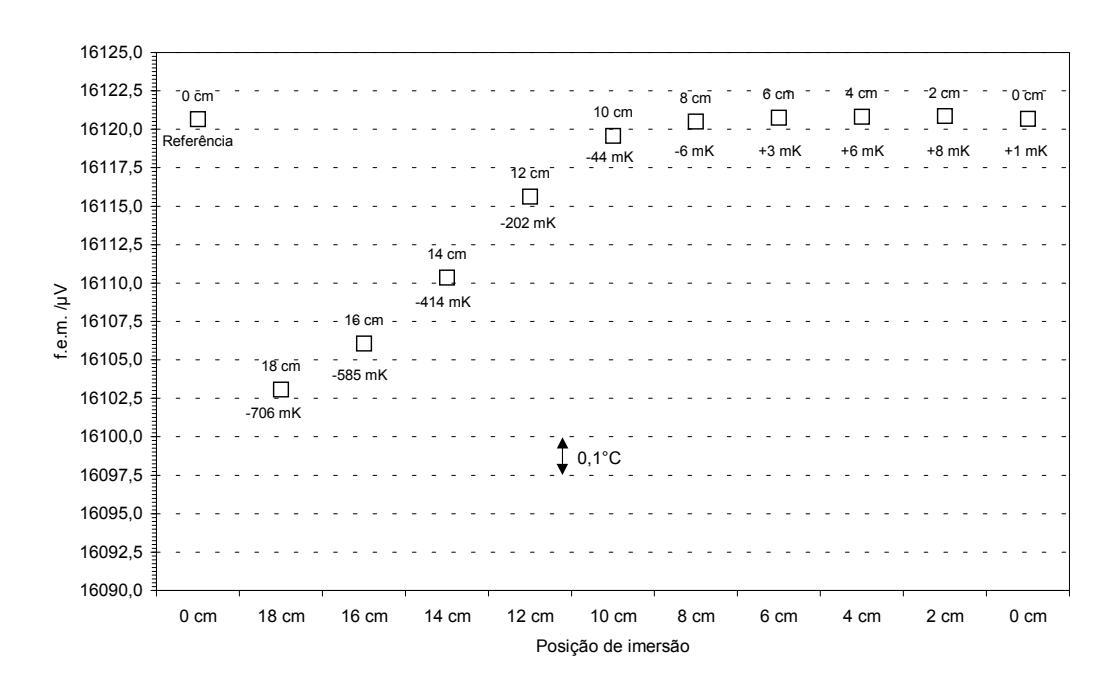
Figura 8 – Gráfico da análise inicial da profundidade de imersão

Em virtude de detalhes construtivos, não há viabilidade em analisar posições acima de 18 cm, pois esse é o comprimento total do cadinho de grafite da célula e a partir desse ponto, a temperatura lida está próxima da temperatura do forno, que nessa análise foi ajustada para cerca de 1°C abaixo do valor do patamar de solidificação. A figura 8 mostra o gráfico da análise da homogeneidade termoelétrica através do teste de profundidade de imersão no ponto de solidificação da prata, onde a resposta obtida na medição inicial na posição 0 cm foi utilizada como referência para as medições posteriores, estando as diferenças expressas logo abaixo dos pontos do gráfico.

Os pontos entre 10 cm e 18 cm detectam valores de temperatura entre o encontrado no patamar e o encontrado no forno, que nessas posições exerce influência direta por estar em temperatura diferente da do patamar. A variação mostrada entre 10 cm e 18 cm na figura 8 não deve ser interpretada como característica do termopar, devendo apenas ser utilizada na comparação com o resultado final. Entre 0 cm e 8 cm, pode-se afirmar que a temperatura é a mesma e que os fios do termopar são homogêneos. O ponto 0 cm foi repetido no final do teste para garantir que o patamar de solidificação não havia terminado.

Analisando-se os testes de imersão inicial e final, pode-se concluir que o termopar manteve as suas características no que diz respeito à homogeneidade termoelétrica, pois na região considerada isotérmica, não houve variações significativas na resposta do instrumento. Na região entre 10 cm e 18 cm, a temperatura do forno influencia diretamente na resposta do instrumento e, pelo fato destas temperaturas não terem sido iguais nos dois casos, diferenças foram encontradas, não havendo porém qualquer conseqüência para o estudo. A figura 12 mostra o gráfico das diferenças entre o teste de imersão final e o teste de imersão inicial.

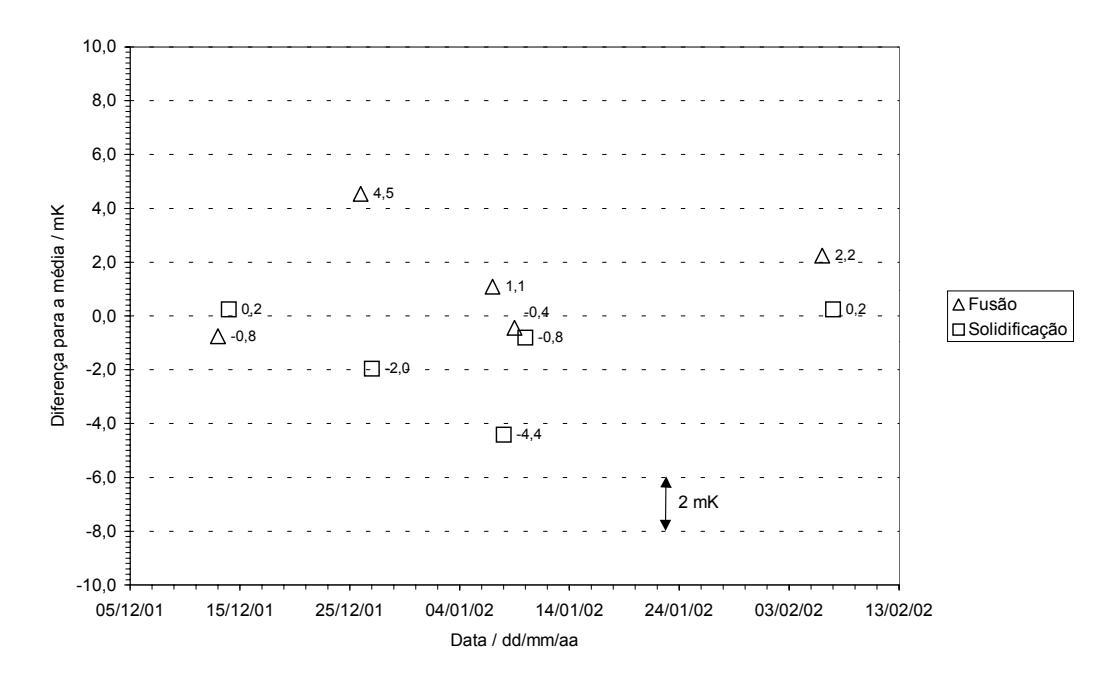
Figura 9 – Gráfico da análise inicial da repetitividade

Realizando-se uma análise independente, conclui-se que a média entre os valores das fusões foi de 16120,346 μ V, ou seja, 0,070 μ V acima do valor medido na calibração inicial, correspondendo esta diferença a 2,8 mK e, o desvio padrão desses valores foi de 2,2 mK. Para a solidificação, a média entre os valores medidos foi de 16120,280 μ V, estando 0,004 μ V acima do valor medido inicialmente, o que corresponde a 0,1 mK. O desvio padrão dos valores obtidos na solidificação foi de 1,9 mK. Esse resultado demonstra que o patamar de solidificação da prata é mais repetitivo que o de fusão, motivo pelo qual a ITS-90 aceita apenas a solidificação dessa substância como um de seus pontos fixos de definição. A figura 9 mostra o gráfico da análise inicial de repetitividade no ponto da prata, onde são expressos os desvios em relação à média.

Com relação à repetitividade do termopar, pode-se afirmar que não houve diferenças significativas entre as análises da repetitividade inicial e da em função do uso do instrumento. Em ambos os casos, a repetitividade na solidificação apresentou melhor resultado que na fusão.

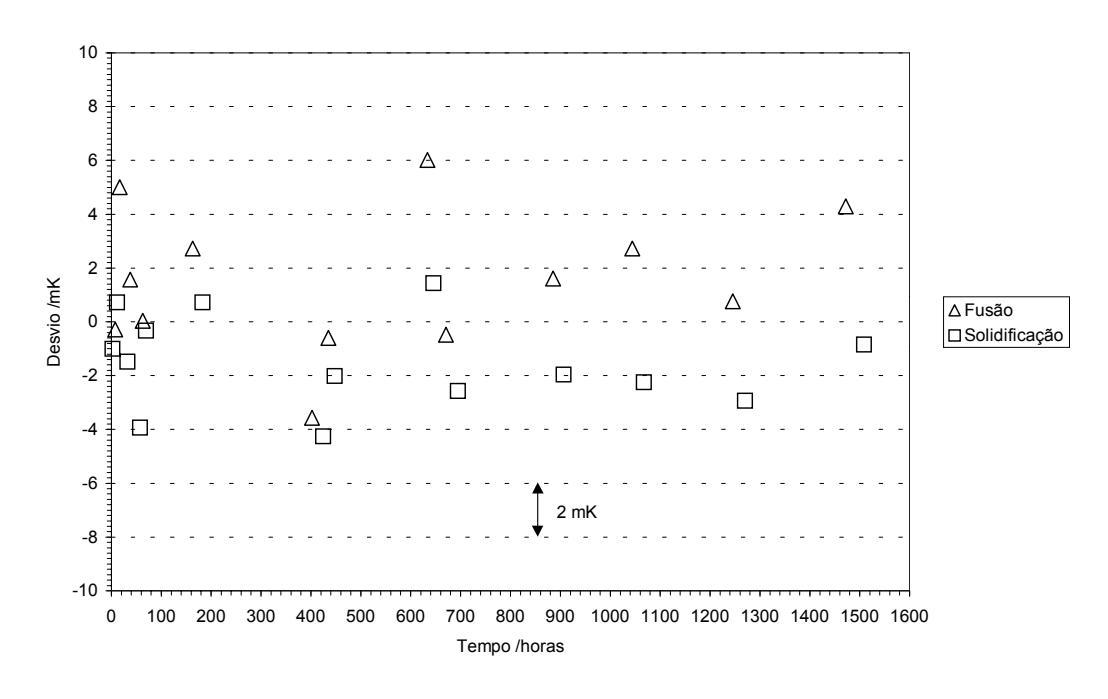
Figura 10 - Gráfico da análise da repetitividade em função do uso

Analisando de forma independente, pode-se concluir que a média entre os valores das fusões foi de 16120,339 μ V, ou seja, 0,063 μ V acima do valor medido na calibração inicial, correspondendo esta diferença a 2,6 mK e, o desvio padrão desses valores foi de 2,6 mK. Para a solidificação, a média entre os valores medidos foi de 16120,264 μ V, estando 0,012 μ V abaixo do valor medido inicialmente, o que corresponde a 0,5 mK e o desvio padrão dos valores obtidos na solidificação foi de 1,7 mK. Esse resultado demonstra mais uma vez que o

patamar de solidificação da prata é mais repetitivo que o de fusão. A figura 10 mostra o gráfico da análise da repetitividade no ponto da prata do termopar AuPt 8-1006 em função de seu uso, sendo expressos os desvios em relação à média.

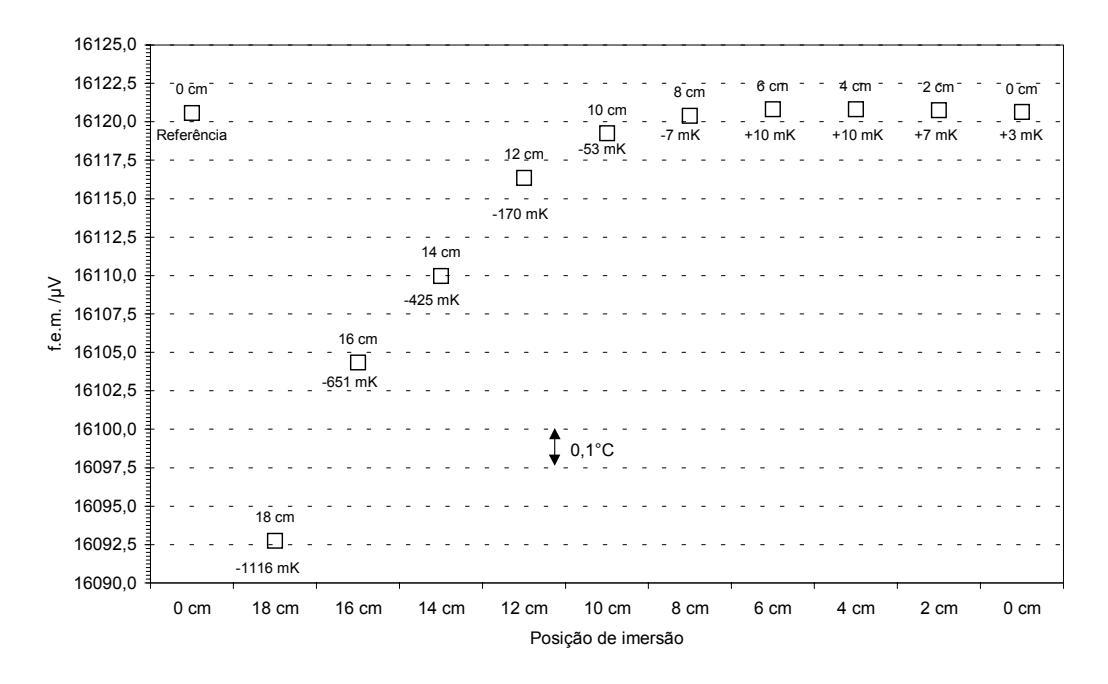
Figura 11 – Gráfico da análise final da profundidade de imersão

O teste final de imersão no ponto da prata foi realizado para a verificação da homogeneidade termoelétrica dos fios do termopar, objetivando a comparação de seu resultado com o obtido na análise inicial. Este teste foi feito de forma idêntica ao realizado inicialmente, sendo efetuado durante o patamar de solidificação da prata na calibração final. A figura 11 mostra o gráfico da análise final da homogeneidade termoelétrica através do teste de profundidade de imersão no ponto de solidificação da prata, onde a resposta obtida na medição inicial na posição 0 cm foi utilizada como referência para as medições posteriores, estando as diferenças expressas logo abaixo dos pontos do gráfico, da mesma forma que no gráfico do teste inicial. É importante ressaltar que entre 10 cm e 18 cm, a temperatura medida sofre influência da temperatura do forno, que foi ajustada para cerca de 1°C abaixo da temperatura do patamar de solidificação da prata.
