# 3 Ensaios Preliminares sobre Concentração de Deformações nas Juntas

# 3.1. Introdução

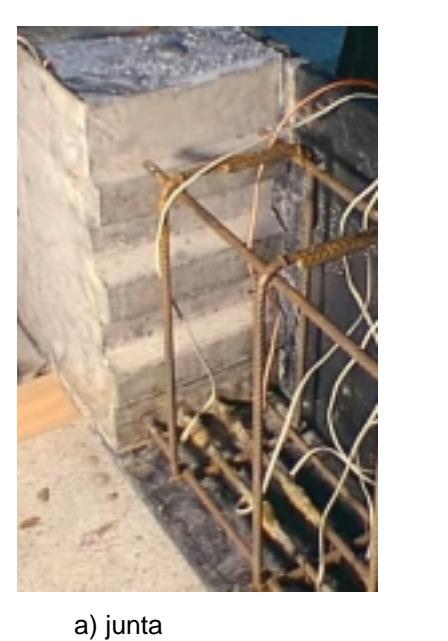
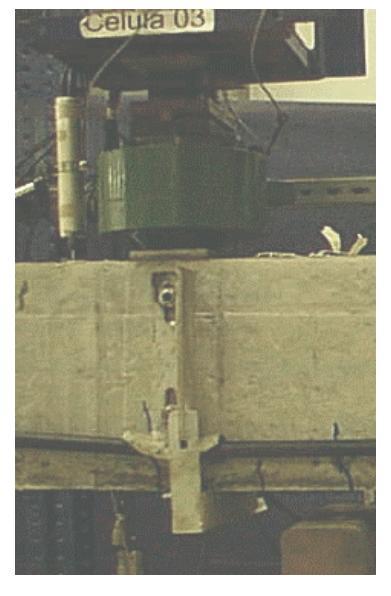
b) desviador

Figura 3.1 – Detalhe do desviador e da junta.

As vigas são simplesmente apoiadas e protendidas com dois cabos externos sintéticos com traçado poligonal. Foram construídas a partir de duas aduelas prémoldadas que formam uma junta no meio do vão (figura 3.1 a). As juntas possuem "dentes de cisalhamento" para o combate a eventuais forças cortante. As duas vigas têm o mesmo comprimento (L = 300 cm) e mesma seção transversal, conforme mostra a figura 3.2.

Nos terços dos vãos das vigas foram colocadas peças metálicas (desviadores) cuja função é permitir o traçado poligonal. A figura 3.1b mostra o detalhe de um desviador.

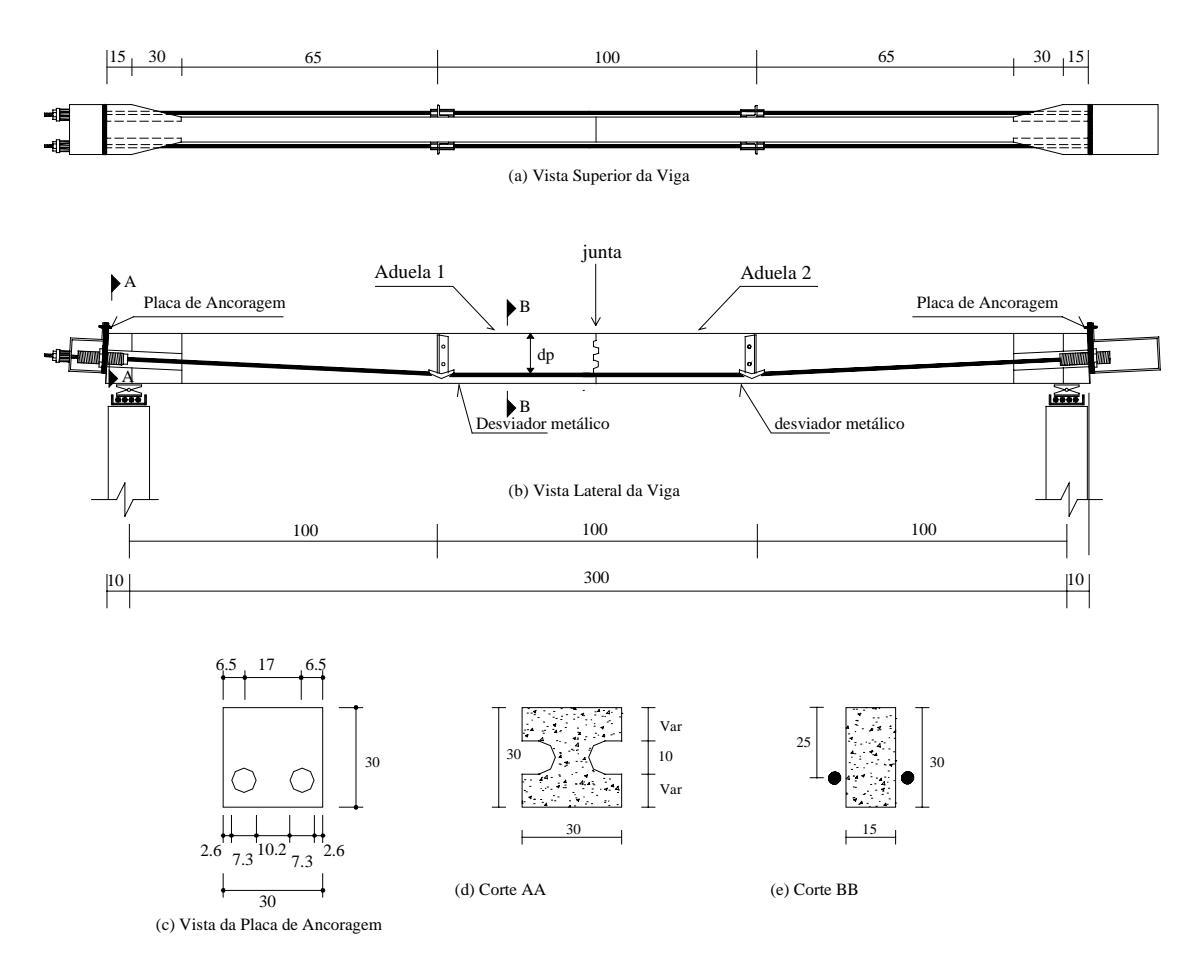
Figura 3.2 – Dimensões das vigas (cm).

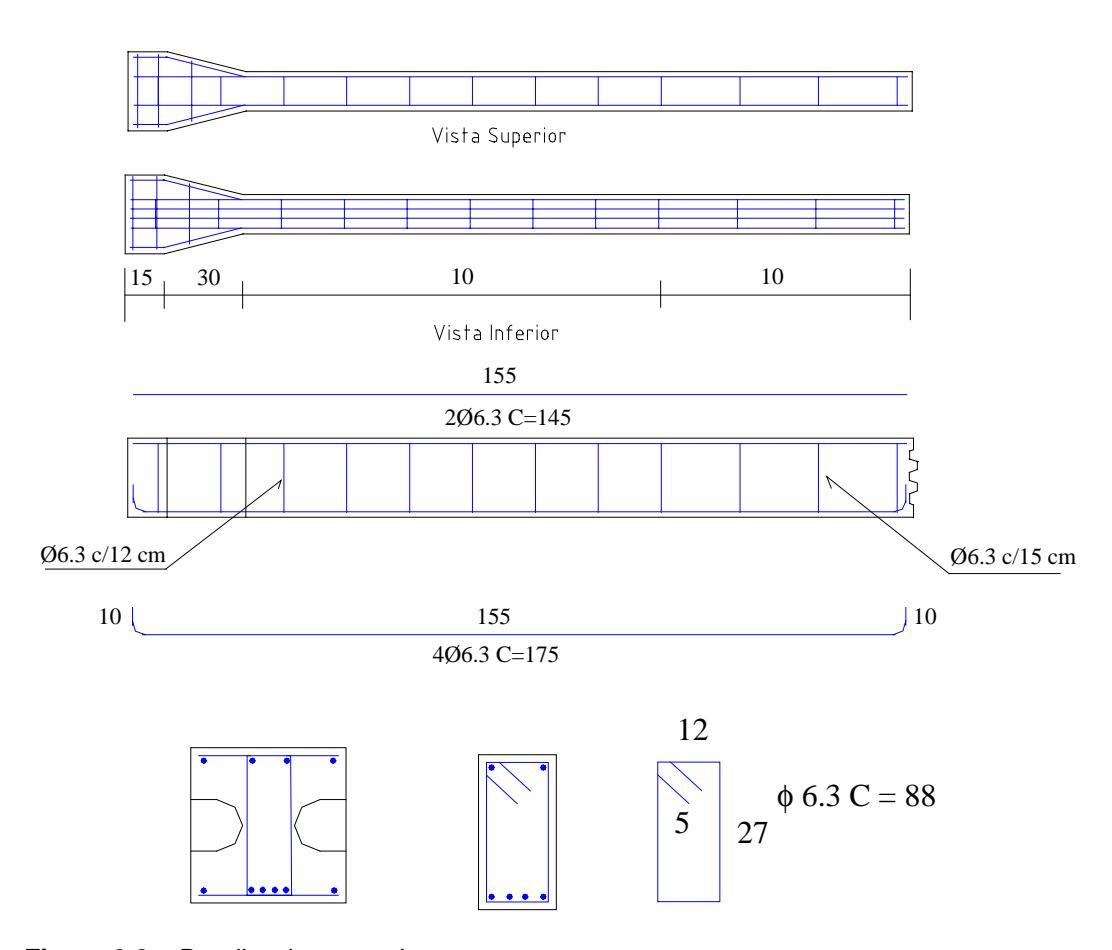
Figura 3.3 – Detalhe das armaduras.

A armadura longitudinal das aduelas pré-fabricadas é constituída de  $2 \phi 6,3 \text{ mm}$  na parte superior e  $4 \phi 6,3 \text{ mm}$  na parte inferior. A viga VGAI2 tem a armadura passiva de tração passando através da junta, enquanto que a viga VGAI1 a armadura é interrompida na junta.

A armadura transversal de combate ao cisalhamento é constituída de estribos de diâmetro nominal 6,3 mm, dispostos a cada 15 cm na região de flexão pura e a cada 12 cm na região entre as cargas aplicadas e os apoios. A Figura 3.3 mostra a distribuição das armaduras passivas longitudinais e transversais.

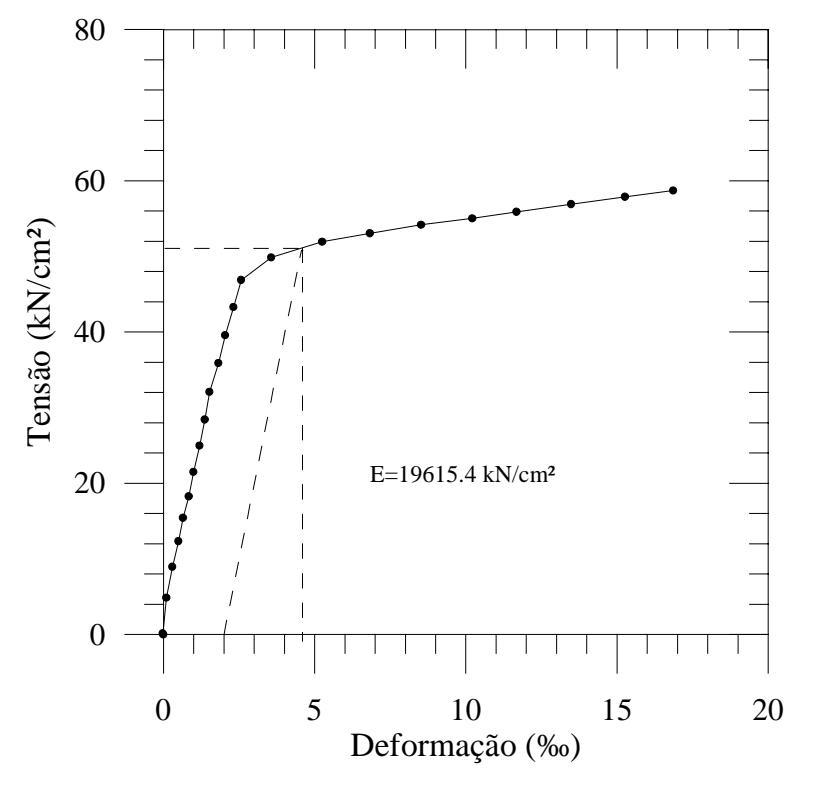
Figura 3.4 - Diagrama tensão - deformação da barra de diâmetro 6.3 mm.

A tabela 3.2 apresenta as propriedades mecânicas da armadura passiva, obtidas em ensaios de tração simples, realizados com o auxílio de um clipgauge, de modo a permitir a construção da curva tensão vs. deformação (Figura 3.4). Todos os valores constantes na tabela 3.2 são resultantes de uma média de três amostras.

onde  $R_s$  foi calculada com os valores das deformações medidas na armadura passiva e da relação tensão vs. deformação apresentada na figura 3.4. É observado um incremento linear na posição da força interna  $R_c$  (distância *a*) para momentos aplicados menores que o momento de descompressão. Com o aumento do momento aplicado, a distância *a* na viga VGAI1 continua a crescer linearmente, enquanto que para a viga VGAI2 a curva não mantém a linearidade. O braço de alavanca, depois da descompressão até a ruptura, foi maior na viga sem armadura atravessando a junta, do que na viga com armadura atravessando a mesma, para um mesmo momento aplicado.

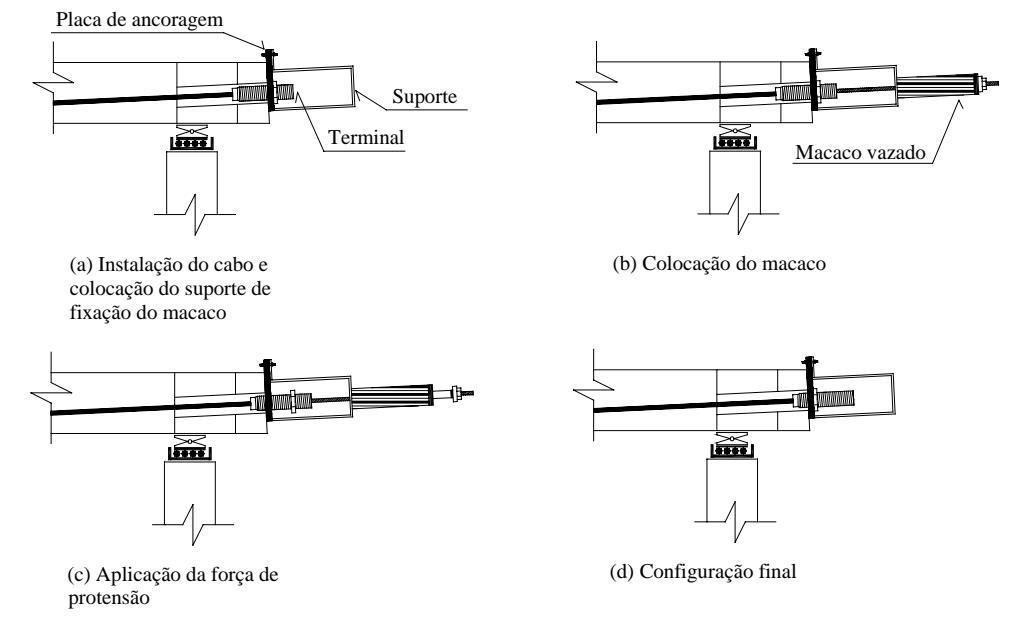
Figura 3.5 - Operação de protensão usando cabos Parafil.

A figura 3.5 mostra esquematicamente a operação de protensão com cabos *Parafil*. Os cabos são colocados nos desviadores já cortados no comprimento desejado, logo depois os terminais são instalados, resultando na configuração da figura 3.5a. Em seguida, os macacos são fixados sobre o suporte, como mostrado na figura 3.5b e a força de protensão é aplicada através de uma barra que passa no interior do macaco vazado e é conectada ao terminal (Figura 3.5c). Quando a força atinge o valor desejado, a porca de ancoragem é apertada (Figura 3.5d). No caso dos ensaios deste trabalho, a aplicação da protensão se deu em uma das extremidades da viga, sendo a outra uma ancoragem morta.

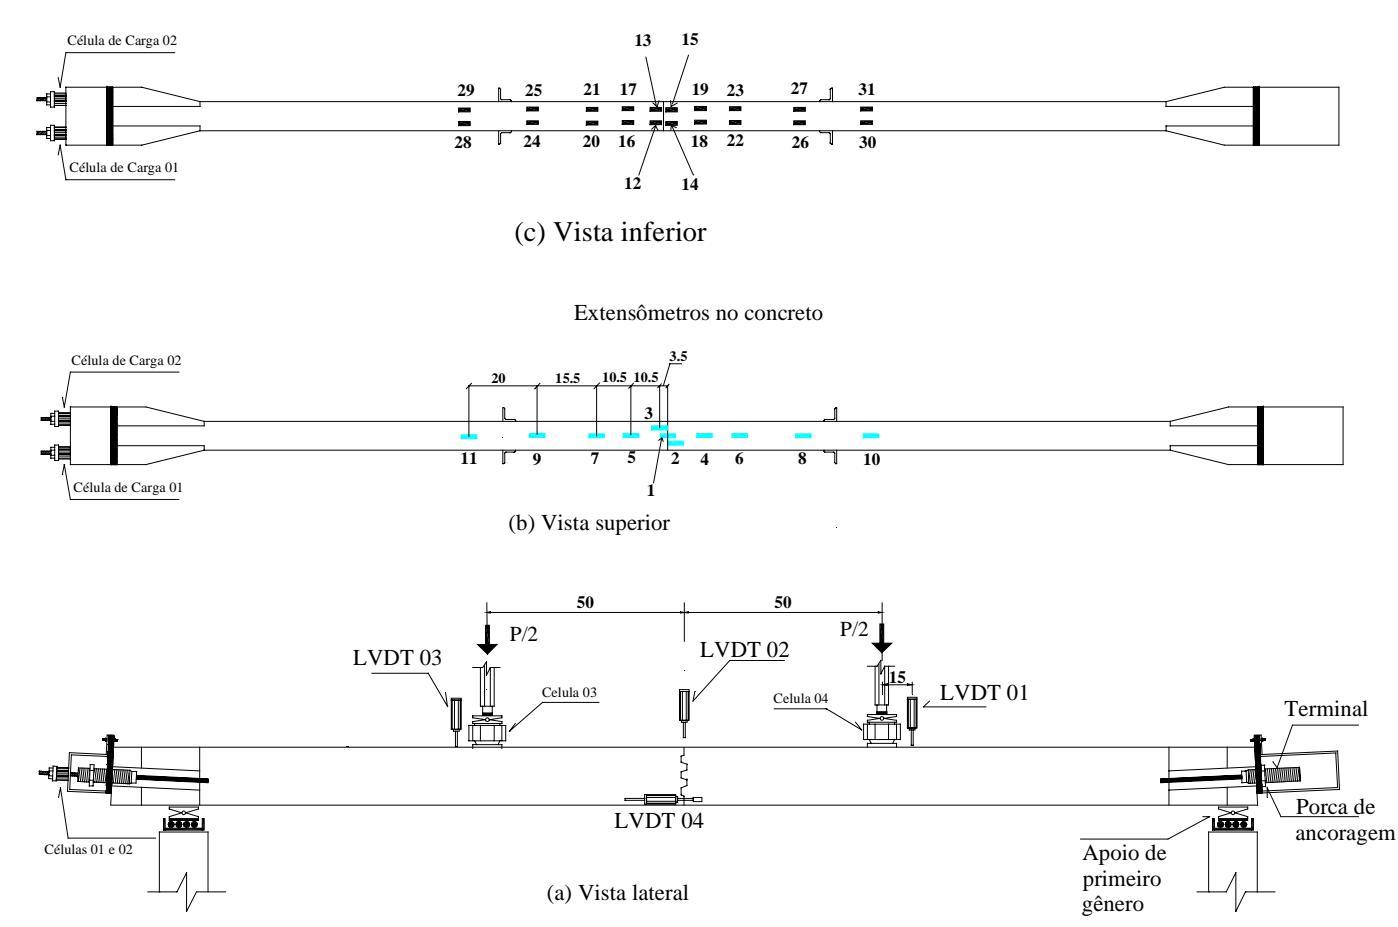
Figura 3.6 - Localização dos instrumentos de medição das vigas

Para medir a força nos cabos foram utilizadas duas células de carga, uma para cada cabo, que foram posicionadas na extremidade da ancoragem morta (Figura 3.6a). A capacidade máxima de carga das células é de 20 tf (200 kN).

A medição do carregamento aplicado às vigas foi feita com células de carga, com capacidade máxima de 25 tf (250 kN) colocadas nos terços dos vãos (Figura 3.6a).

As deformações na armadura passiva e no concreto foram medidas com extensômetros elétricos de 5 mm e 70 mm de comprimento, respectivamente. Foram colocados 31 extensômetros, sendo 11 no concreto na parte superior e os demais na armadura passiva. O posicionamento dos extensômetros dos ensaios pode ser visto nas figuras 3.6b e 3.6c.

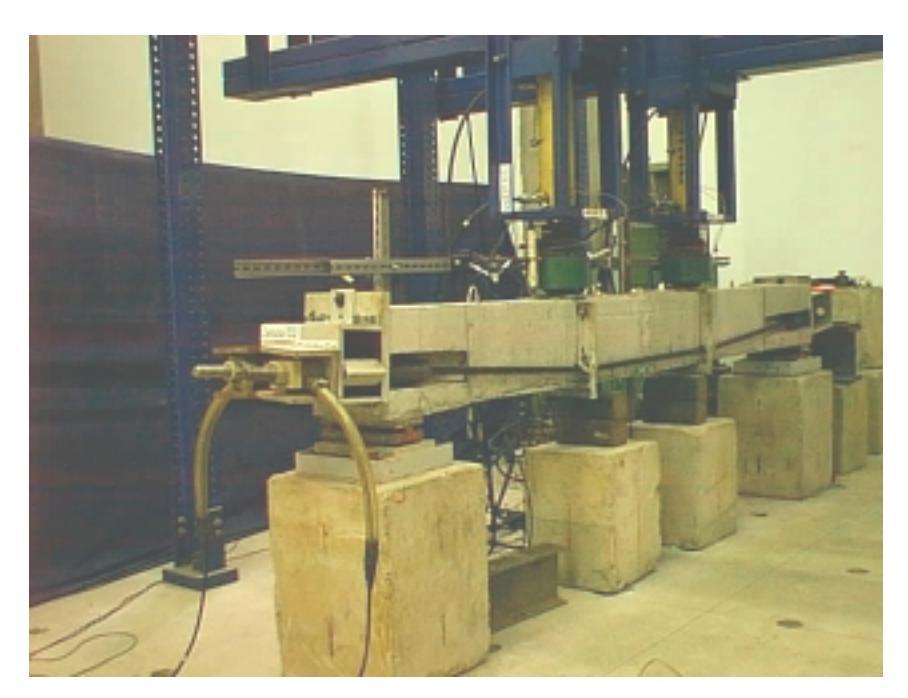
Figura 3.7 – Vista geral de uma das vigas durante o ensaio.

O início do ensaio se deu vinte e quatro horas após a aplicação da protensão. Foram aplicados três ciclos de carga em todas as vigas. O primeiro ciclo foi planejado de forma a permitir o estudo da viga no estado não fissurado, garantindo-se que não ocorresse a abertura da junta. Os demais ciclos foram planejados de forma a permitir o estudo do comportamento da viga após a abertura da junta e fissuração das aduelas até a ruptura. A figura 3.7 mostra uma das vigas durante o ensaio.

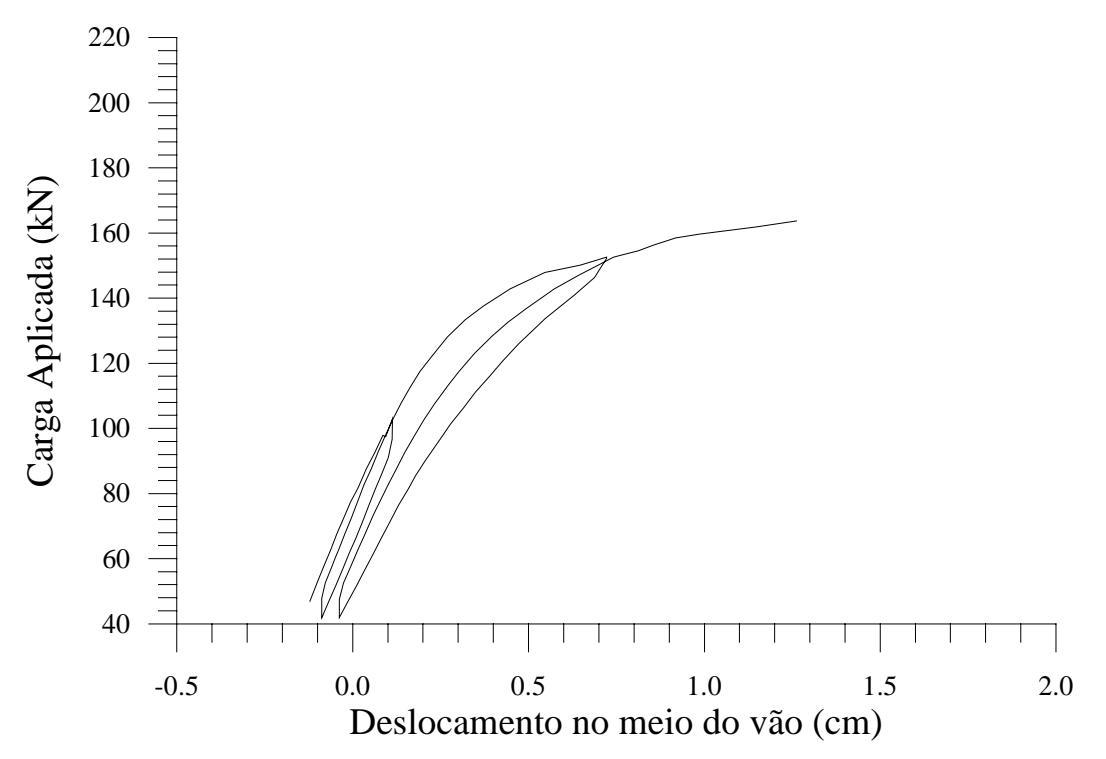
Figura 3.8 - Curva Carga aplicada vs. deslocamento no meio do vão da viga VGAI1.

As figuras 3.8 e 3.9 mostram as curvas carga aplicada vs. deslocamento no meio do vão das vigas ensaiadas. Observa-se que todas elas apresentam uma flecha inicial negativa devido à protensão. Isto porque, após a protensão, a seção média da viga encontra-se toda comprimida, com uma tensão mínima na parte superior e uma tensão máxima na parte inferior.

Sob a carga máxima do primeiro ciclo, as fibras inferiores ficaram na iminência de serem tracionadas sem que houvesse abertura da junta, ou seja, as fibras superiores apresentaram tensões máximas de compressão e as fibras inferiores tensões mínimas. No primeiro ciclo de carga a trajetória do deslocamento foi praticamente linear para as duas vigas por encontrarem-se no regime elástico.

No segundo ciclo de carga as fibras passaram a ser tracionadas, causando a abertura e o surgimento das primeiras fissuras no trecho de flexão pura. Observouse que as curvas apresentaram uma leve mudança em sua direção.

No terceiro ciclo de carga, houve uma maior abertura da junta e as fissuras progrediram em direção ao bordo superior. Com um aumento da abertura da junta e da propagação das fissuras, houve uma perda acentuada da rigidez da viga ocasionando a ruptura. Essa perda pode ser observada nos gráficos pela mudança de inclinação da curva.

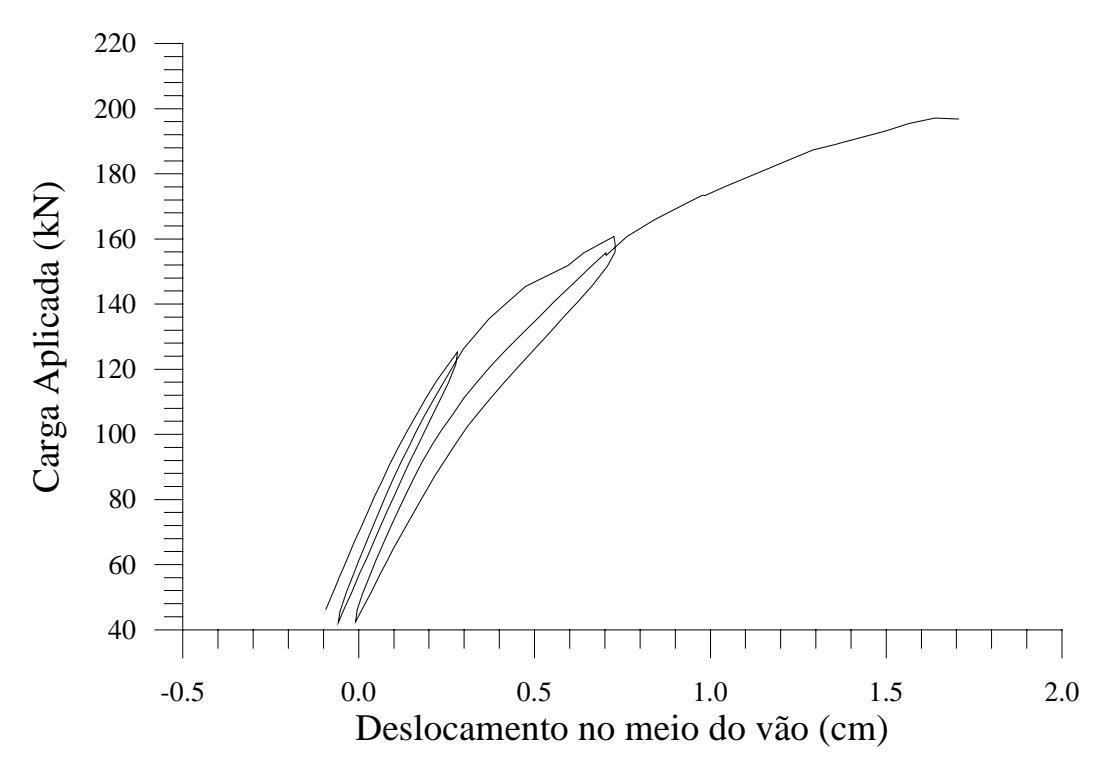
Figura 3.9 - Curva Carga aplicada vs. deslocamento no meio do vão da viga VGAI2.

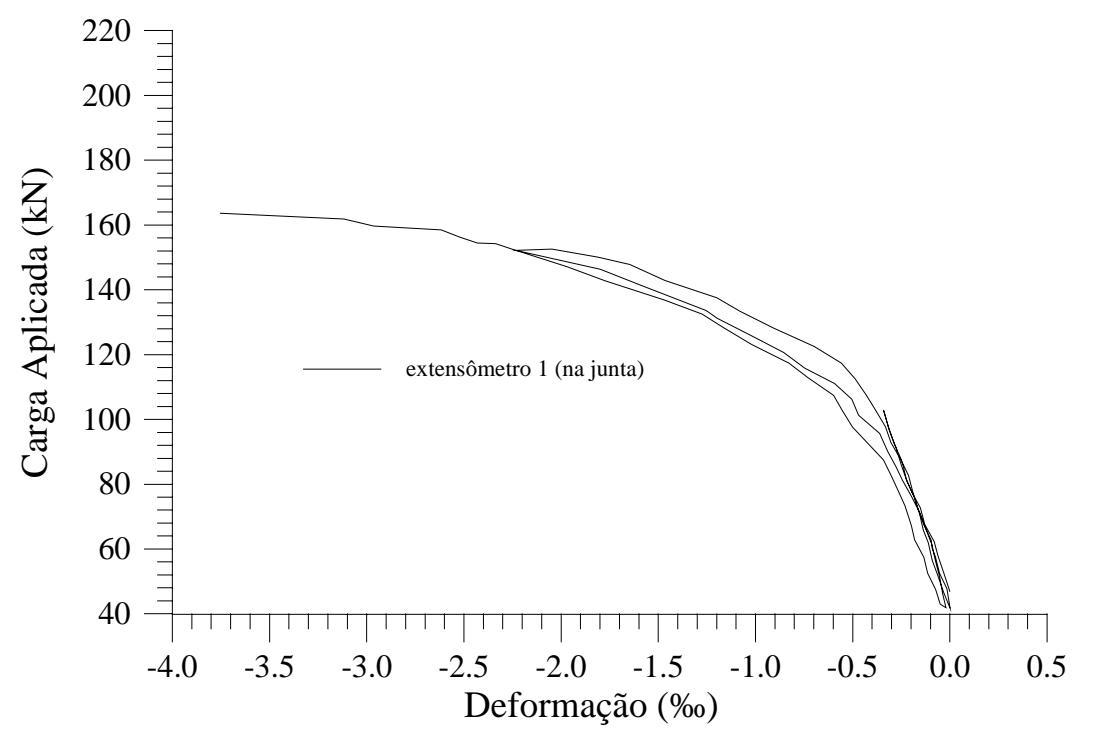
**Figura 3.10** - Curva carga aplicada vs. deformação no concreto no topo da seção da junta para a viga VGAI1(sem armadura passante na junta).

As curvas que relacionam carga vs. deformação no concreto e no aço (figuras 3.10 a 3.15), carga vs. força nos cabos (figuras 3.16 e 3.17) e carga vs. abertura da junta (figuras 3.18 e 3.19) apresentam comportamento similar às curvas que relacionam carga vs. deslocamento, com exceção das curvas apresentadas nas figuras 3.12 e 3.13, onde a armadura não foi solicitada. Apenas na viga com a armadura passante na junta (VGAI2) houve o escoamento da armadura passiva. As curvas referentes aos demais extensômetros indicados na figura 3.6 encontram-se no apêndice B.

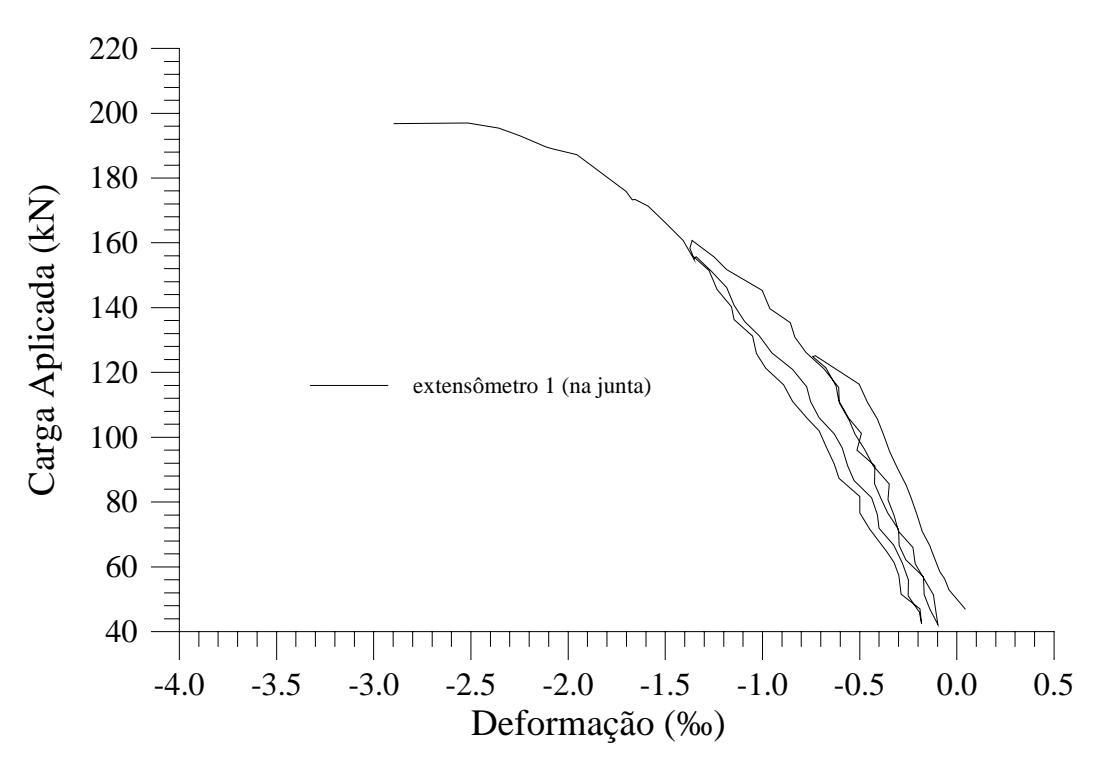
**Figura 3.11** - Curva carga aplicada vs. deformação no concreto no topo da seção da junta referente à viga VGAI2(com armadura passante na junta).

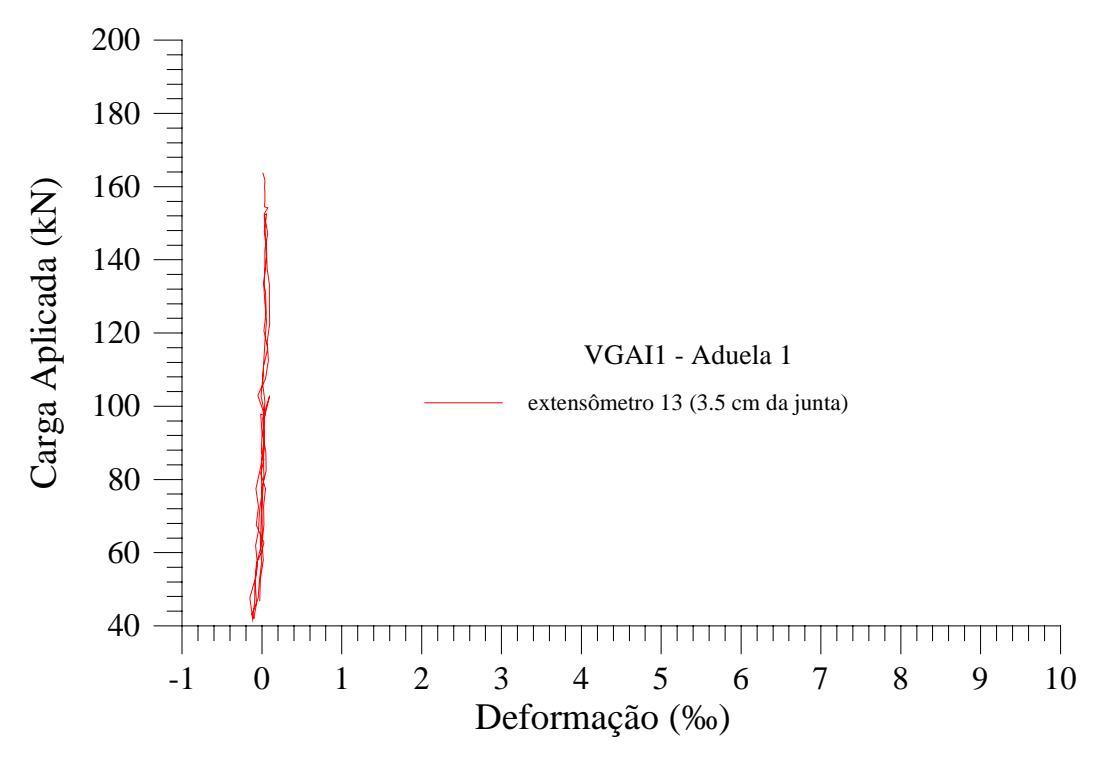
**Figura 3.12** - Curva carga aplicada vs. deformação na armadura passiva a 3.5 cm da junta na aduela 1 para viga VGAI1.

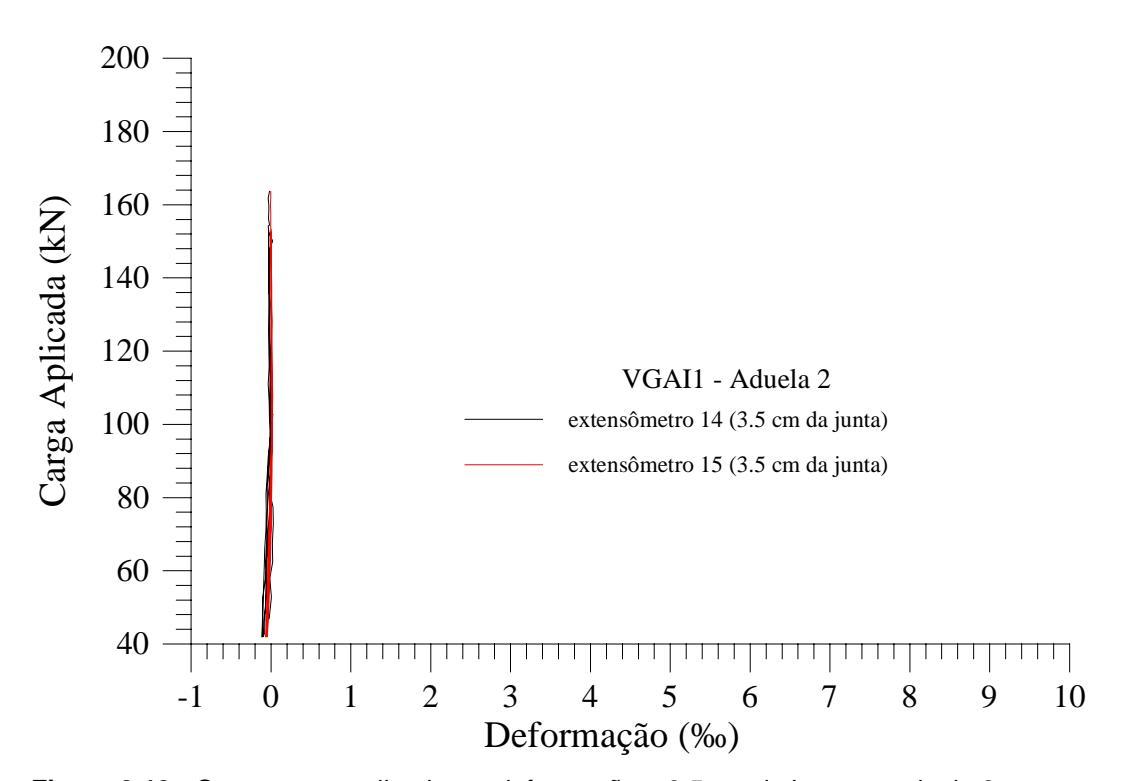
Figura 3.13 - Curva carga aplicada vs. deformação a 3.5 cm da junta na aduela 2 para viga VGAI1.

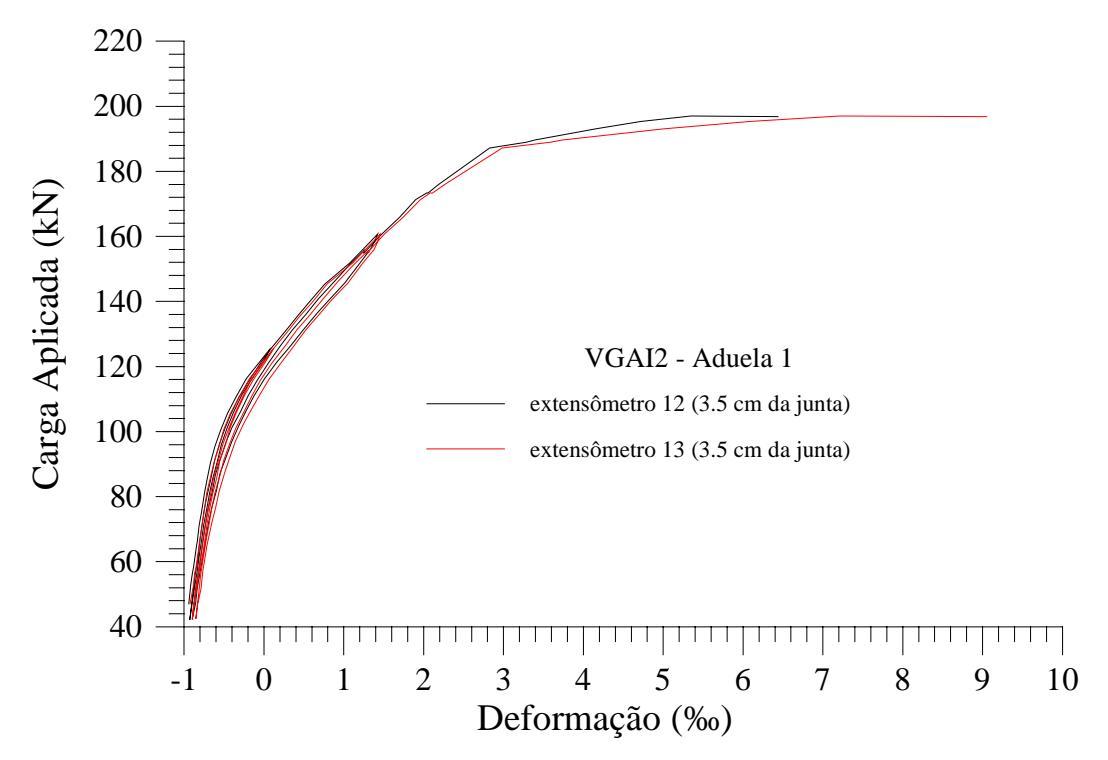
**Figura 3.14** - Curva carga aplicada vs. deformação na armadura passiva a 3,5 cm da junta na aduela 1 para viga VGAI2.

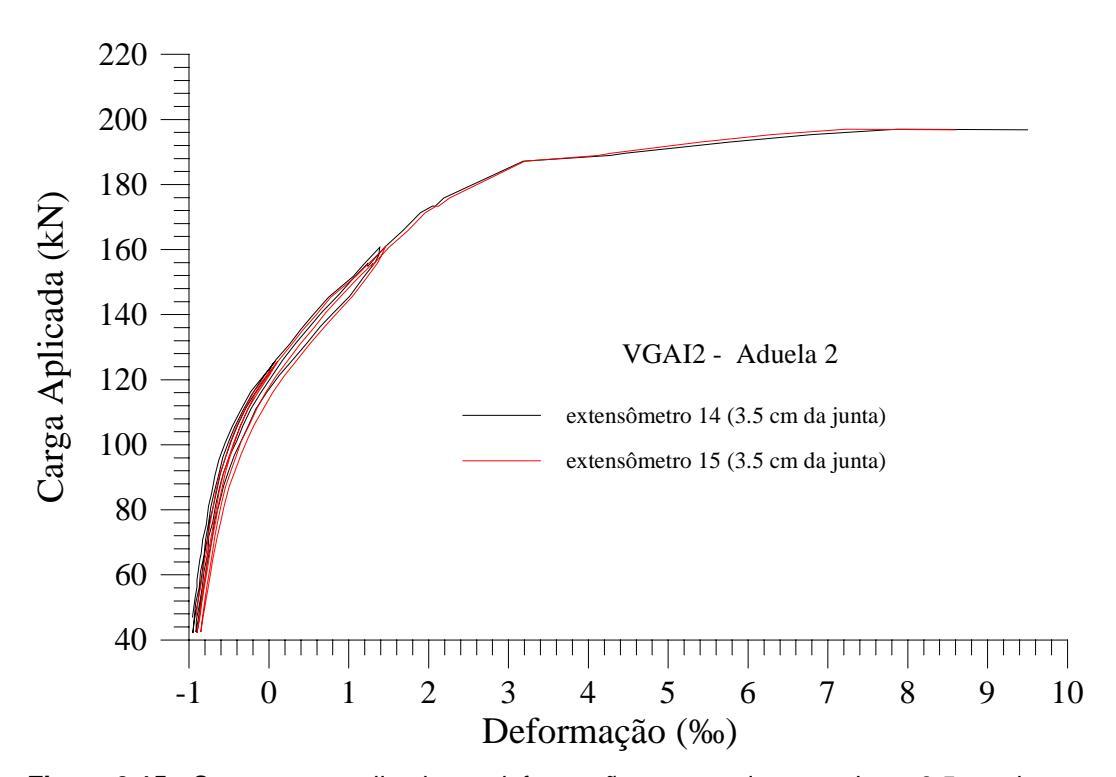
**Figura 3.15** - Curva carga aplicada vs. deformação na armadura passiva a 3,5 cm da junta na aduela 2 para viga VGAI2.

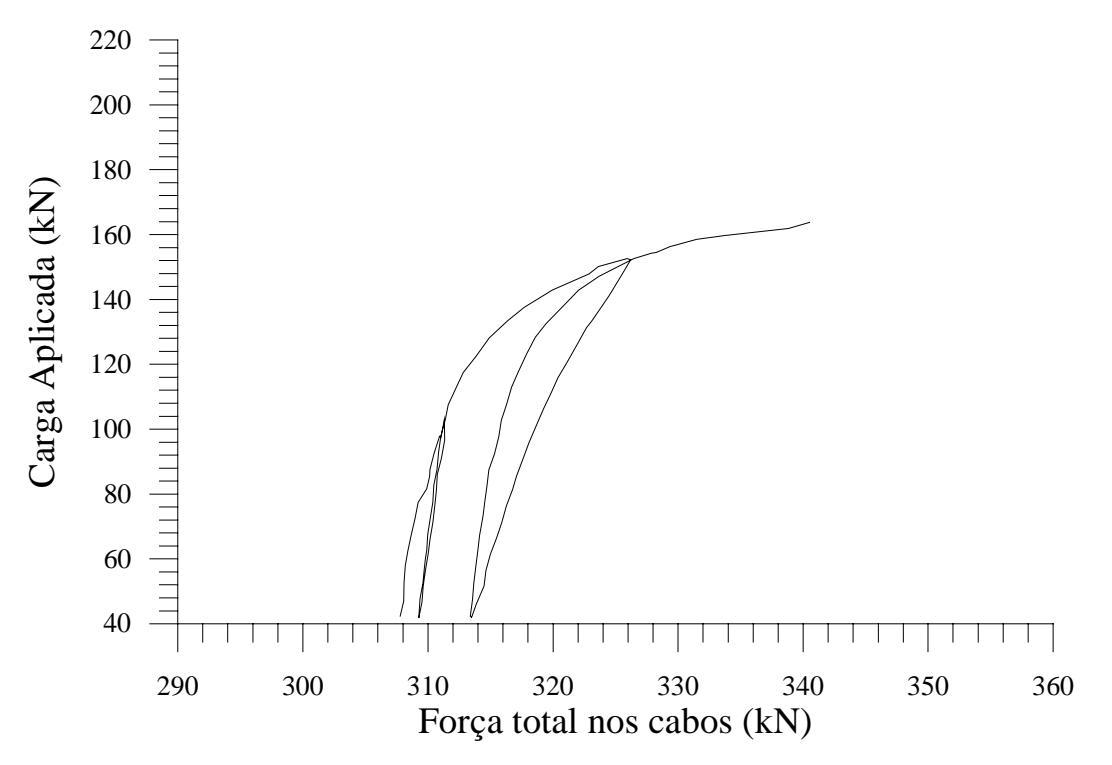
Figura 3.16 - Curva carga aplicada vs. força total nos cabos para a viga VGAI1.

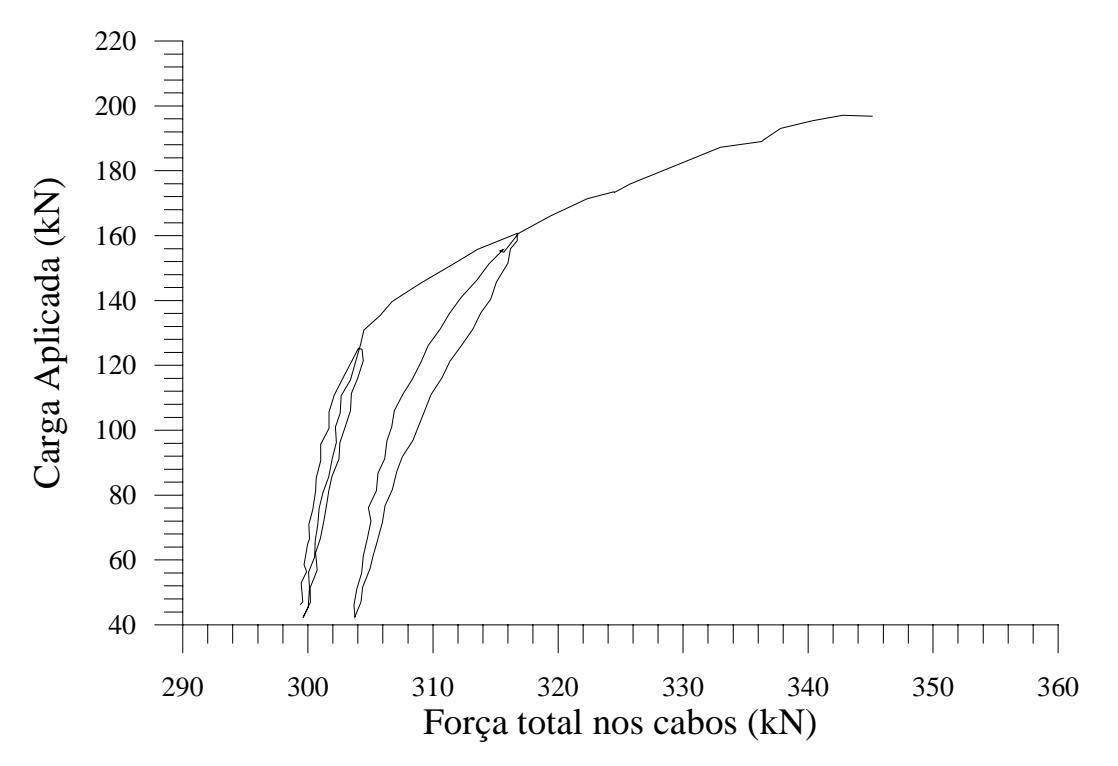
Figura 3.17 - Curva carga aplicada vs. força total nos cabos para a viga VGAI2.

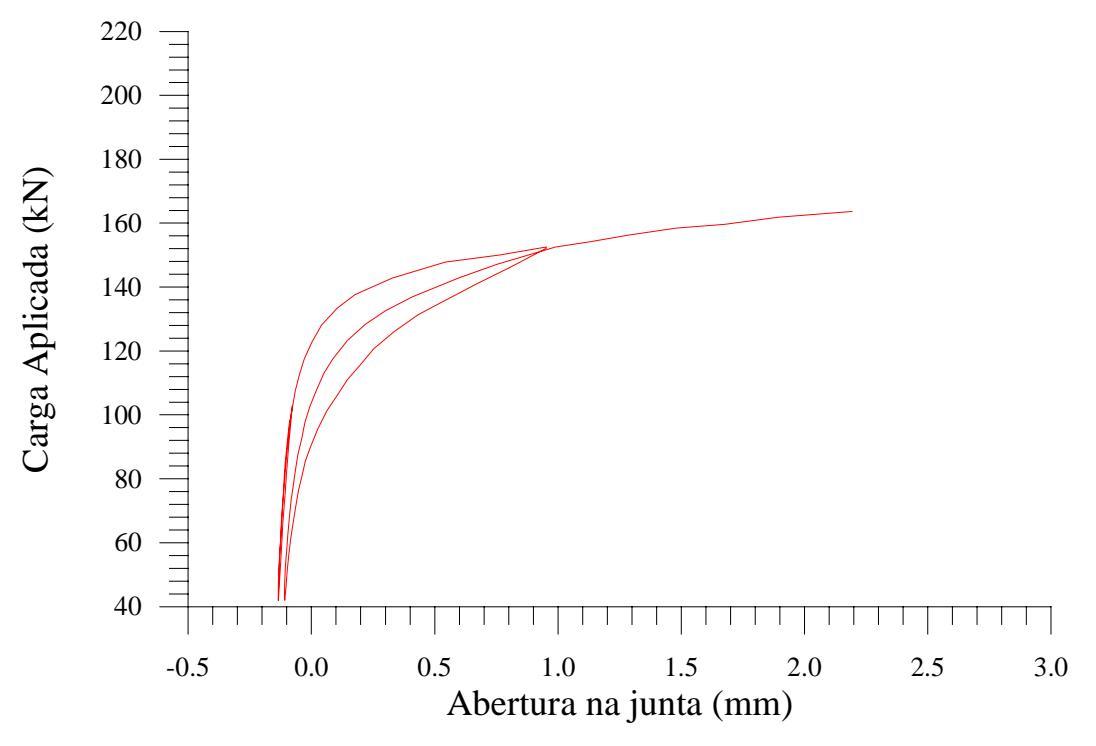
Figura 3.18 - Curva carga aplicada vs. abertura da junta para a viga VGAI1.

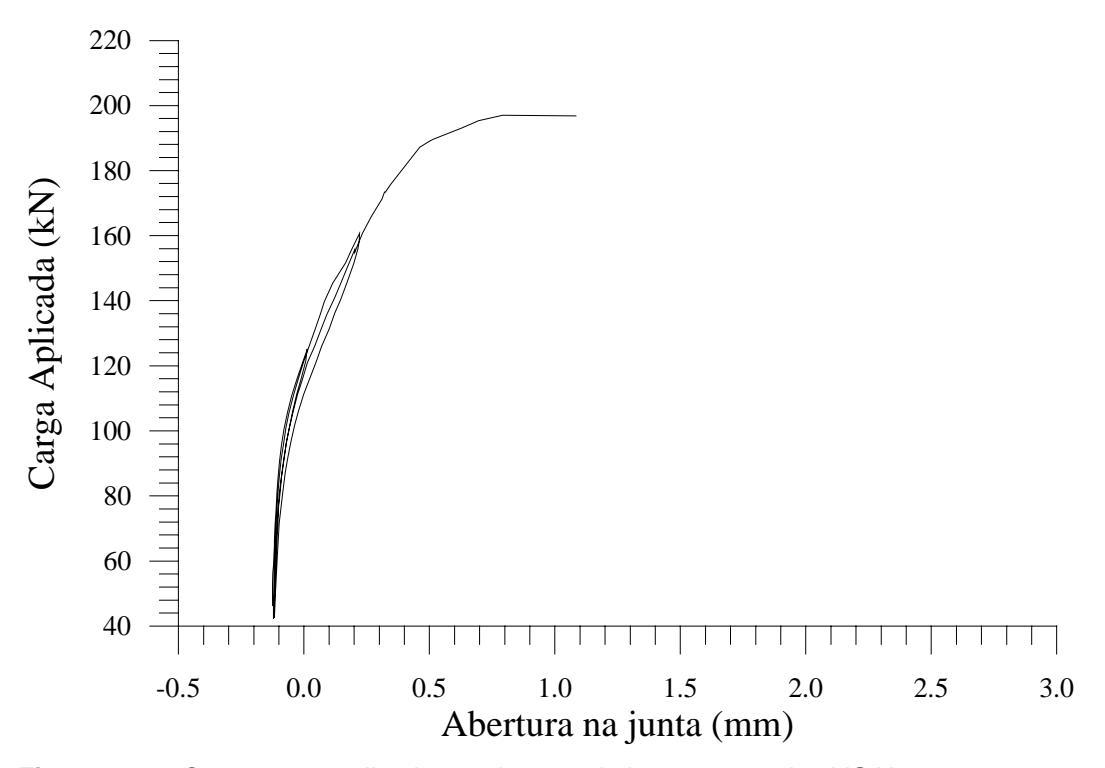
Figura 3.19 - Curva carga aplicada vs. abertura da junta para a viga VGAI2.

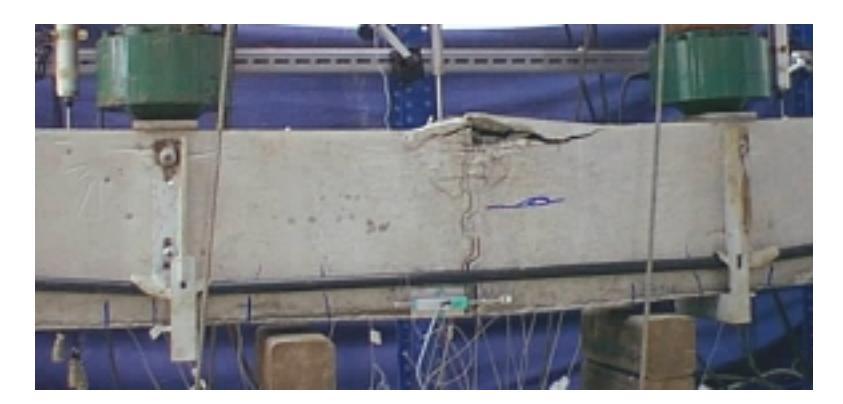
Figura 3.20 – Detalhe da ruptura e distribuição das fissuras da viga VGAI1.

A ruptura das vigas VGAI1 (sem armadura passante na junta) e VGAI2 (com armadura passante na junta) ocorreu por esmagamento do concreto na junta, sob cargas de 163 kN e 196 kN, respectivamente.

As fissuras surgiram no segundo ciclo de carregamento para valores de cargas ligeiramente superiores às cargas de abertura das juntas. Na viga VGAI1 as fissuras foram pequenas e concentraram-se próximas aos pontos de aplicação do carregamento. As fissuras mais próximas da junta ficaram a 25 cm à esquerda e a 28 cm à direita da mesma, aproximadamente. Observou-se (ver figura 3.21) uma fissura de fendilhamento à direita.

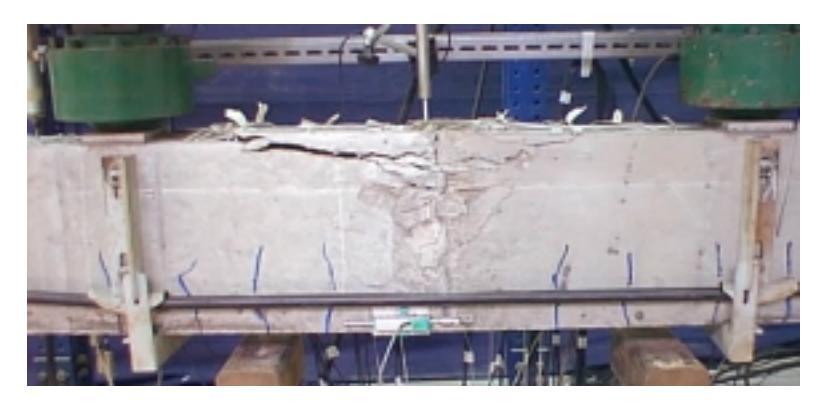
Figura 3.21 – Detalhe da ruptura e distribuição das fissuras da viga VGAI2.

Devido à presença da armadura passiva na viga VGAI2 (com armadura passante na junta ) as fissuras que surgiram foram bem distribuídas ao longo da região de flexão pura, como também, foram maiores em comparação com as fissuras da viga sem armadura passante na junta (VGAI1). No segundo ciclo de carga as fissuras mais próximas da junta ficaram a 18 cm aproximadamente tanto à direita quanto à esquerda da mesma. No final do último ciclo de carga foram observadas fissuras a 3,5 cm da junta, aproximadamente. A tabela 3.3 mostra os resultados gerais dos ensaios. As figuras 3.20 e 3.21 mostram os detalhes da ruptura e distribuição das fissuras nas vigas VGAI1 e VGAI2, respectivamente.

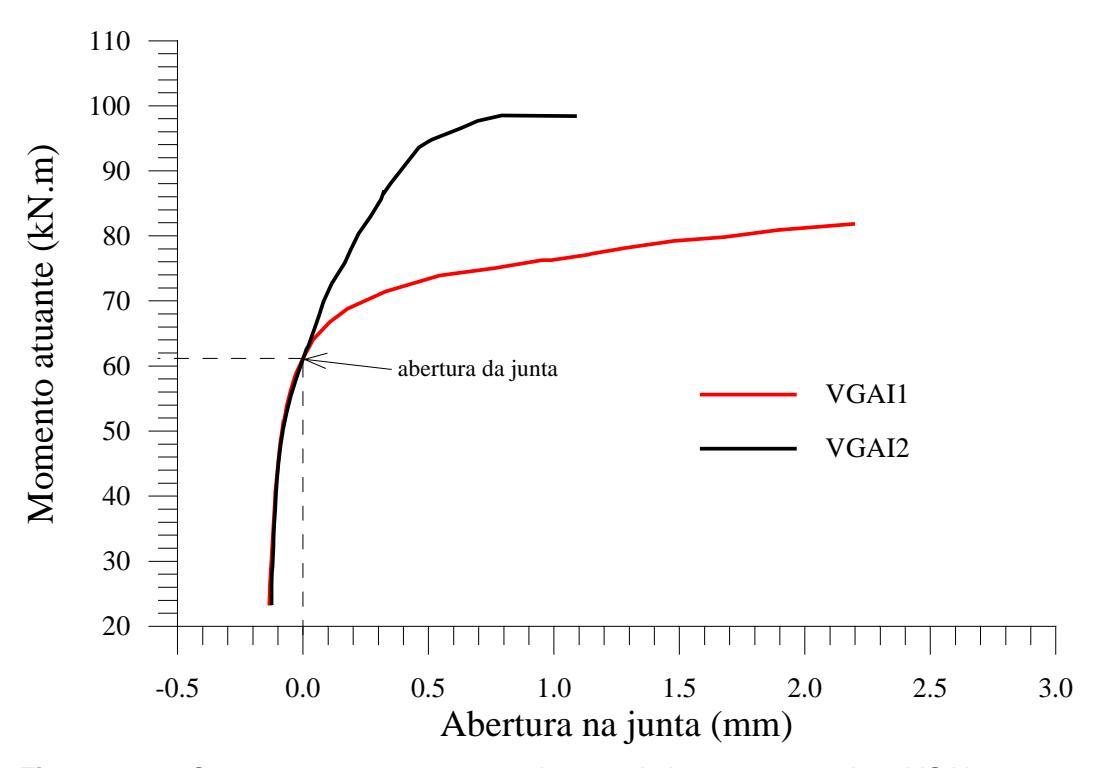
**Figura 3.22** – Curva momento atuante vs. abertura da junta para as vigas VGAI1 e VGAI2.

A figura 3.22 mostra as curvas que relacionam momento atuante vs. abertura da junta para as vigas VGAI1 e VGAI2. Para efeito de comparação entre as curvas, apenas a envoltória dos três ciclos de carga será considerada. Essa figura mostra que, antes da abertura da junta, o comportamento é praticamente o mesmo para ambas as vigas. Entretanto, após a abertura da junta, observa-se que, para um mesmo momento atuante, a abertura da junta na viga VGAI2 é menor que na viga VGAI1, como era de se esperar. A abertura final da junta na viga VGAI1, com armadura passiva interrompida na junta, é praticamente o dobro da observada na viga VGAI2, com armadura passiva atravessando a junta.

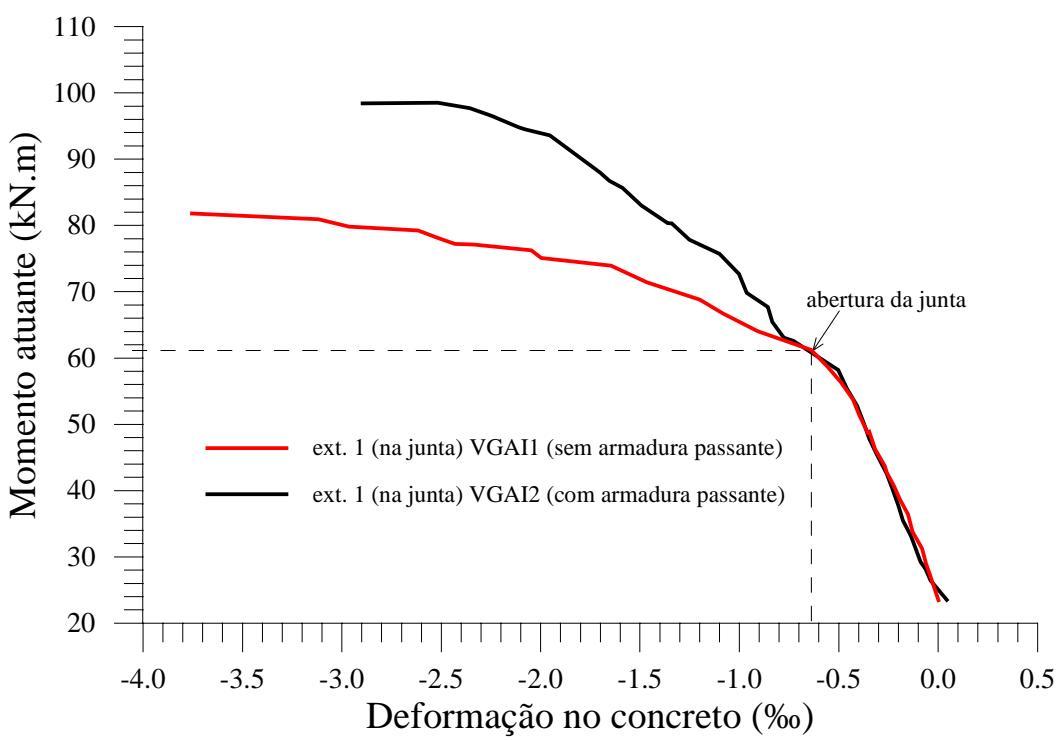
Figura 3.23 – Curva momento atuante vs. deformação no concreto no meio do vão para as vigas VGAI1 e VGAI2.

A figura 3.23 mostra uma comparação entre as curvas que relacionam momento atuante vs. deformação no concreto no meio do vão para as vigas VGAI1 (sem armadura passante) e VGAI2 (com armadura passante). Essa figura mostra que as deformações no concreto no bordo superior, antes da abertura da junta, são praticamente as mesmas. Após a abertura da junta as deformações na viga VGAI2 são menores que as deformações da viga VGAI1. Isto indica, portanto, que a linha neutra desce com o acréscimo da armadura passante na junta e, consequentemente, o braço de alavanca entre as resultantes de tração e compressão diminui.

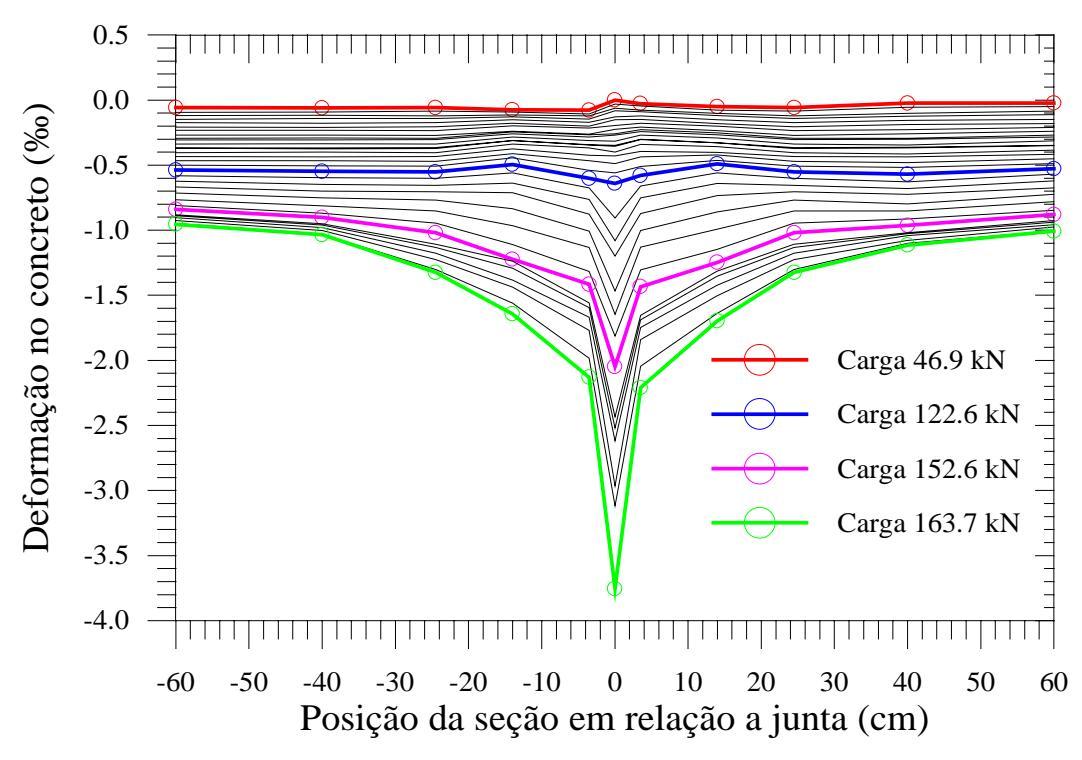
Figura 3.24- Distribuição de deformações de compressão no concreto ao longo do bordo superior da viga VGAI1.

As figuras 3.24 a 3.27 mostram a distribuição de deformações no concreto e no aço, na região que abrange 60 cm para ambos os lados da junta central (que vai além da região de flexão pura), para diferentes níveis de carga (nestas figuras, os pequenos ciclos indicam as localizações onde os valores de deformações foram medidos). A deformação no concreto foi medida no bordo superior da vigas.

Pode ser observado nas figuras 3.24 e 3.25 que, em ambas as vigas, os valores de deformações no concreto ao longo da região de flexão pura (comprimento entre os pontos de cargas) permanecem praticamente o mesmo para níveis de carregamento menores que a carga de descompressão (em torno de 121 kN para ambas as vigas). Para níveis mais altos de carga, os valores de deformação do concreto crescem nas proximidades da junta. O crescimento é notado a uma distância de 1,5 vezes a altura da aduela (h = 30 cm) em ambos os lados das juntas. As deformações máximas ocorrem na junta.

Em comparação a uma viga monolítica, onde as deformações na região de flexão pura são constantes, observa-se que o comportamento da viga VGAI1, após a abertura da junta, é bem diferente. Além da concentração de deformação na junta, as deformações nas seções próximas são afetadas. Próximo à ruptura, a deformação na junta chega a ser 3,5 vezes maior do que nas seções fora desta região, apesar do momento aplicado ser o mesmo.
