# 3 Ensaios Preliminares sobre Concentração de Deformações nas Juntas

# 3.1. Introdução

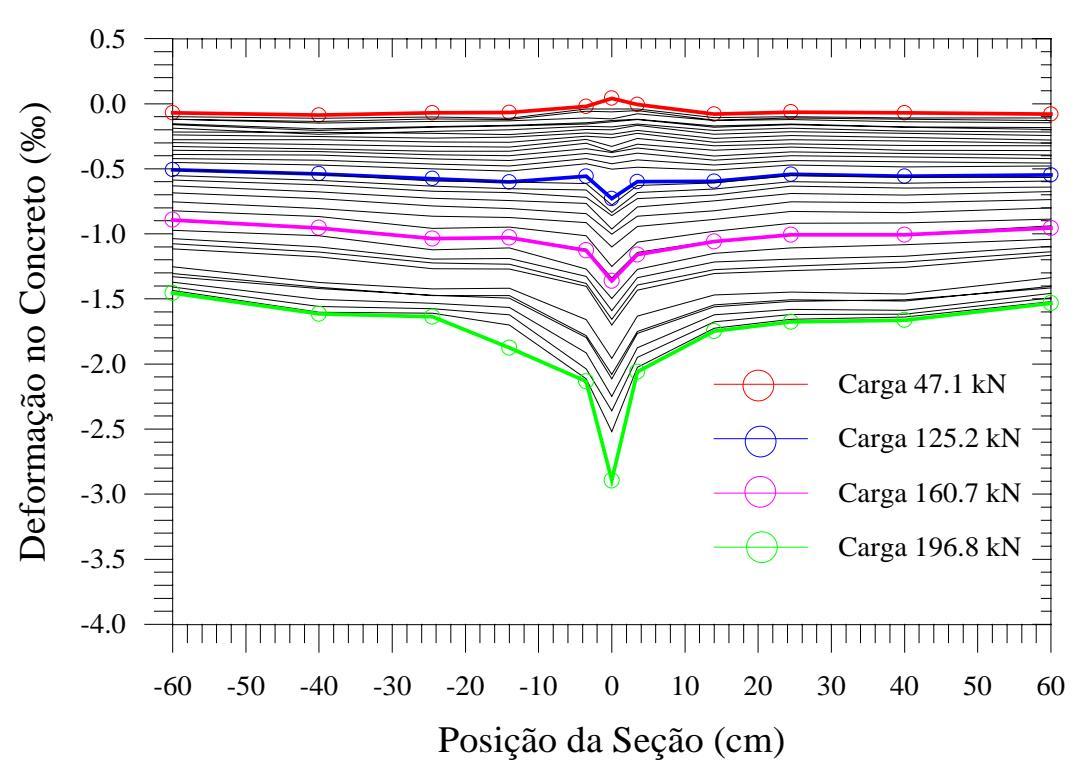
**Figura 3.25** – Distribuição de deformações de compressão no concreto ao longo do bordo superior da viga VGAI2.

As figuras 3.24 a 3.27 mostram a distribuição de deformações no concreto e no aço, na região que abrange 60 cm para ambos os lados da junta central (que vai além da região de flexão pura), para diferentes níveis de carga (nestas figuras, os pequenos ciclos indicam as localizações onde os valores de deformações foram medidos). A deformação no concreto foi medida no bordo superior da vigas.

Pode ser observado nas figuras 3.24 e 3.25 que, em ambas as vigas, os valores de deformações no concreto ao longo da região de flexão pura (comprimento entre os pontos de cargas) permanecem praticamente o mesmo para níveis de carregamento menores que a carga de descompressão (em torno de 121 kN para ambas as vigas). Para níveis mais altos de carga, os valores de deformação do concreto crescem nas proximidades da junta. O crescimento é notado a uma distância de 1,5 vezes a altura da aduela (h = 30 cm) em ambos os lados das juntas. As deformações máximas ocorrem na junta.

O comportamento da viga VGAI2 aproxima-se mais do comportamento de uma viga monolítica. Após a abertura da junta, até um carregamento que atinge 80% da carga de ruptura ( $P_u$ ) as deformações na região de flexão pura são uniformes. A exceção se dá para uma pequena concentração de deformação na junta. Para cargas superiores a 80% de  $P_u$  as deformações nas seções próximas à junta passam a ser afetadas. Próximo à ruptura, a região afetada atinge 20 cm de distância para ambos os lados da junta. Valor este menor do que o observado na viga VGAI1. Isto ocorre por causa da presença da armadura passante na junta (VIGA2), que permite uma melhor distribuição de fissuras ao longo da viga.

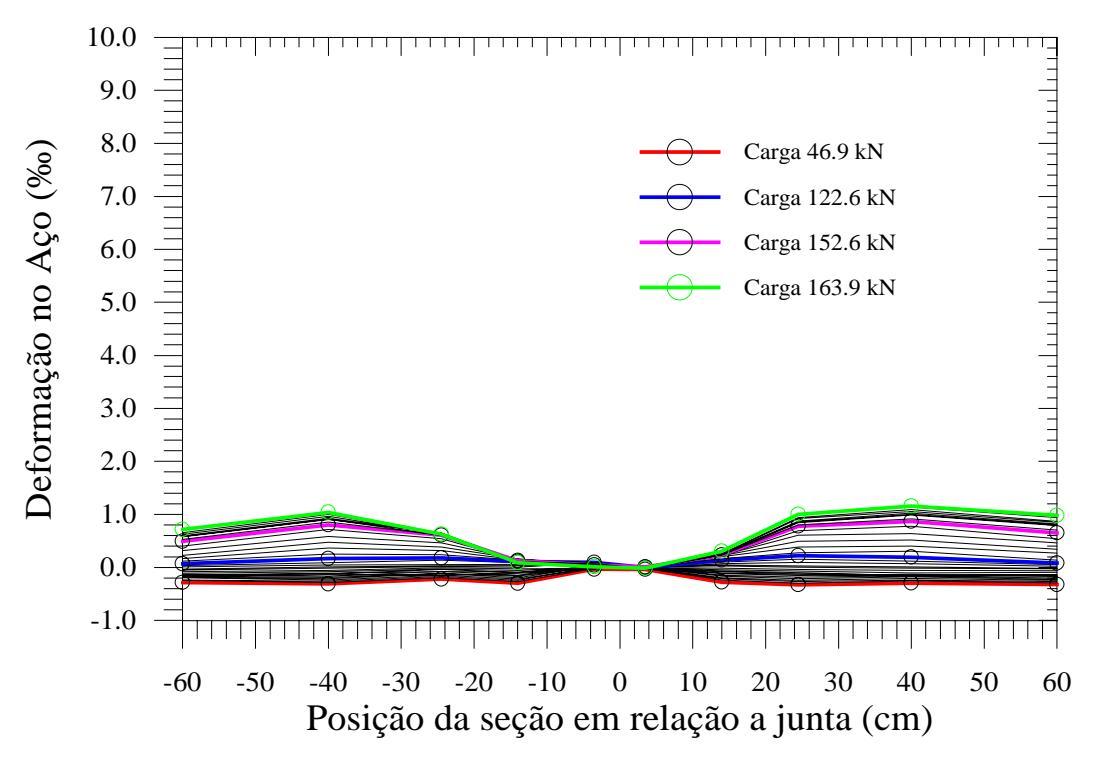
Figura 3.26- Distribuição de deformações na armadura inferior ao longo da viga VGAI1

O comportamento das deformações nas armaduras passivas das vigas VGAI1 e VGAI2 é bem diferente, como mostram as figuras 3.26 e 3.27, respectivamente. A deformação na armadura passiva da viga VGAI1 cresce de zero na junta para 1‰ aproximadamente, a uma distância de 45 cm da junta, para uma carga aplicada de 163 kN. Já na viga VGAI2 (Figura 4.27) as deformações crescem de 3‰ aproximadamente, num ponto localizado à distância de 45 cm da junta, para mais de 8‰ na junta, com uma carga aplicada em torno de196 kN.

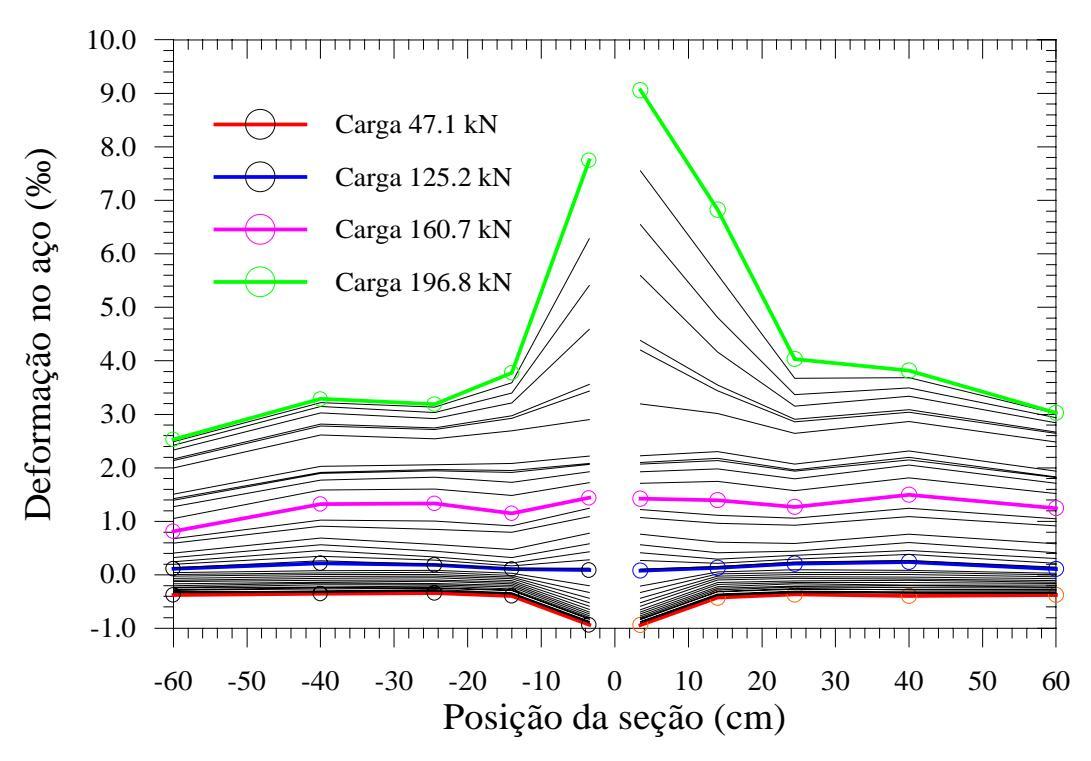
Figura 3.27 - Distribuição de deformações na armadura inferior ao longo da viga VGAI2.

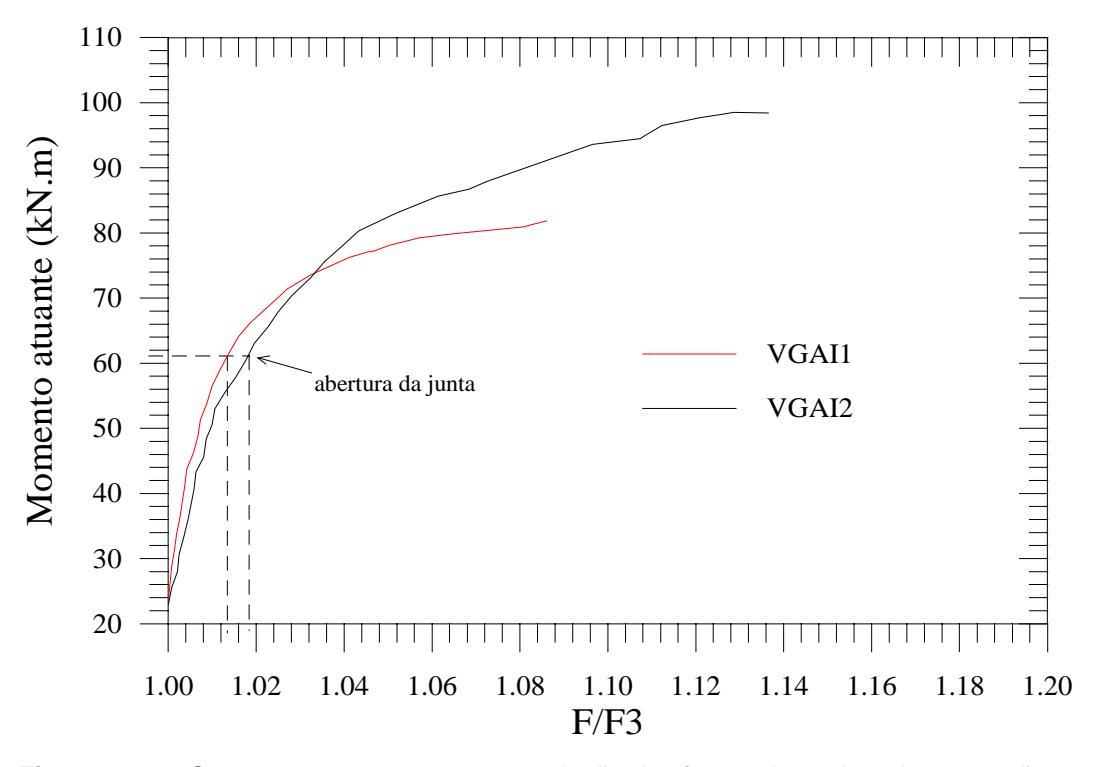
**Figura 3.28** – Curva momento atuante vs. variação das forças dos cabos de protensão das vigas ensaiadas VGAI1 e VGAI2.

A figura 3.28 mostra as curvas que relacionam momento atuante vs. variação da força nos cabos de protensão, para as vigas com e sem armadura passante na junta. A variação da força é dada pela relação F/F3, onde F é a força nos cabos, para um determinado momento atuante no último ciclo de carga, e F3 é a força nos cabos no início do último ciclo de carga. Pode ser obervado que antes da abertura da junta, para ambas as vigas, as forças nos cabos sofrem pequenas variações para um mesmo momento atuante. A variação de tensão é maior na viga VGAI2 por ter a protensão inicial ligeiramente menor do que na viga VGAI1.

Após a abertura da junta, o aumento das forças nos cabos tende a ser maior em ambas as vigas. Porém, a diferença do aumento de forças nos cabos entre as vigas tende a diminuir, chegando ao ponto onde há uma inversão de valores, ou seja, a viga VGAI2 passa a ter um menor aumento de força nos cabos. De fato, com o acréscimo da armadura passiva na junta a rigidez da viga VGAI2 torna-se maior e, consequentemente, a parcela devido à variação de tensão no cabo na resultante de tração torna-se menor. Portanto, com o acréscimo da armadura na junta o cabo de protensão passa a ser menos solicitado.

O aumento da força nos cabos de protensão, entre o início e o final do ciclo 3, foi de 8,4% na viga VGAI1 e 13,6% na VGAI2.

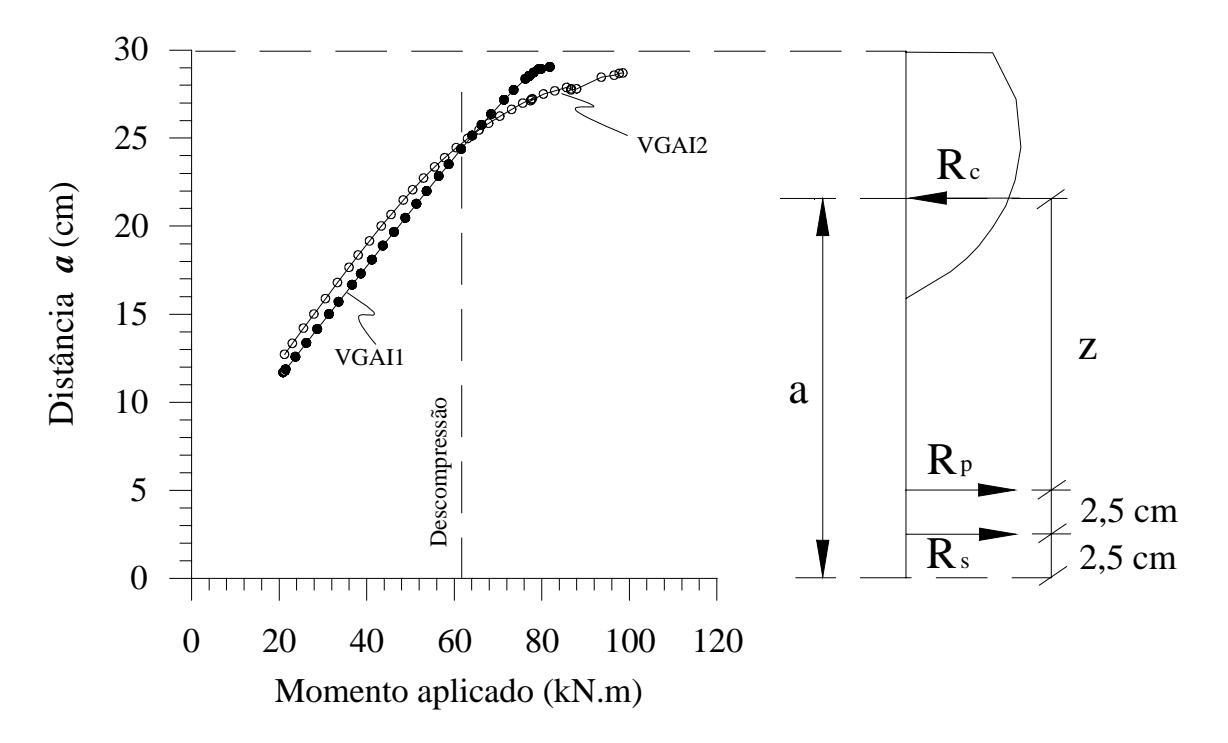
**Figura 3.29** - Posição da força de compressão interna  $R_c$  no concreto vs. momento aplicado para o último ciclo de carga, nas seções das juntas.

O aumento da distância entre o ponto de aplicação da força de compressão interna  $R_c$  no concreto e o bordo inferior é mostrado na figura 3.29, para o último ciclo de carga, nas seções das juntas. O braço de alavanca z para a viga VGAI1 foi obtido de

onde  $R_s$  foi calculada com os valores das deformações medidas na armadura passiva e da relação tensão vs. deformação apresentada na figura 3.4. É observado um incremento linear na posição da força interna  $R_c$  (distância *a*) para momentos aplicados menores que o momento de descompressão. Com o aumento do momento aplicado, a distância *a* na viga VGAI1 continua a crescer linearmente, enquanto que para a viga VGAI2 a curva não mantém a linearidade. O braço de alavanca, depois da descompressão até a ruptura, foi maior na viga sem armadura atravessando a junta, do que na viga com armadura atravessando a mesma, para um mesmo momento aplicado.

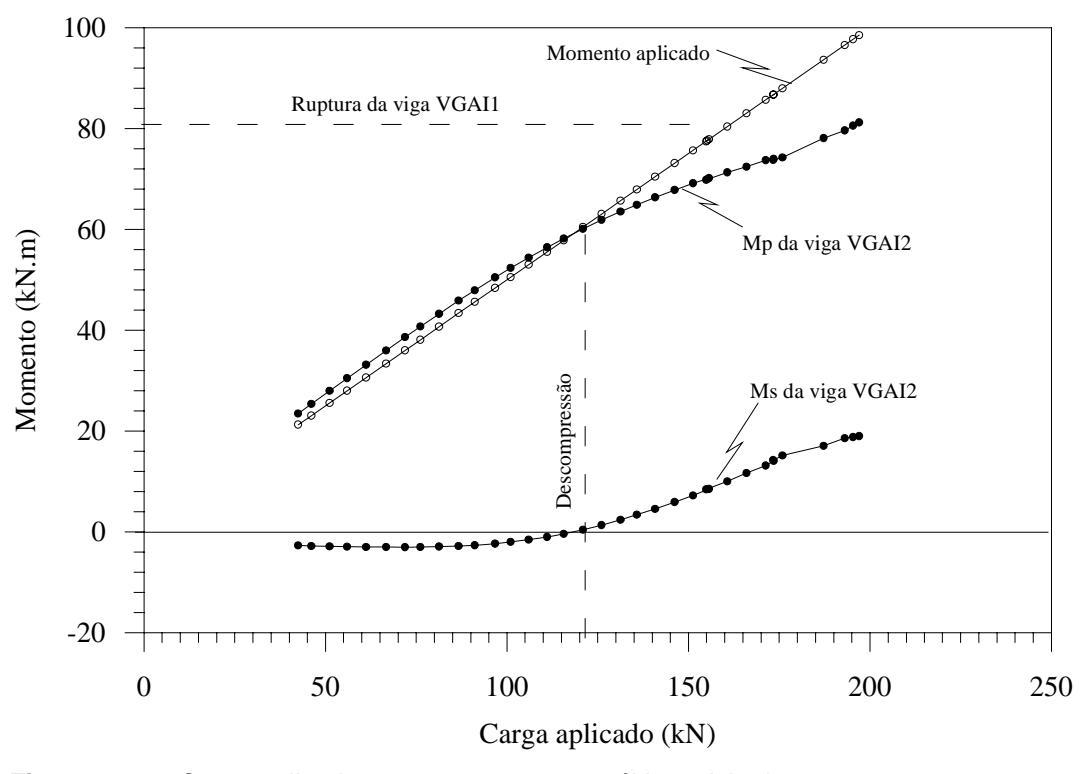
Figura 3.30 - Carga aplicada vs. momento para o último ciclo de carga

onde  $z_p$  e  $z_s$  são os braços de alavanca em relação ao cabo de protensão e à armadura passiva, respectivamente. Antes da descompressão, o momento resistente é quase que exclusivamente devido a  $M_p$  como ilustrado na figura 3.31. Depois da descompressão é observado o início da contribuição de  $M_s$ . O valor final de  $M_p$  na viga VGAI2 (em torno de 82 kN.m na figura 3.31) é praticamente o mesmo da viga VGAI1 (81,8 kN.m de acordo com a tabela 3.4). Pode-se notar que o momento resistente total desta viga é  $M_p$ . Portanto, a ausência da armadura passiva atravessando a junta tem o efeito de aumentar a concentração de deformação na junta, mas o momento resistente interno devido às forças conjugadas  $R_c$  e  $R_p$  não é afetado.
