5 Resultados Experimentais

5.1. Laje Mista com Corrugações na Alma

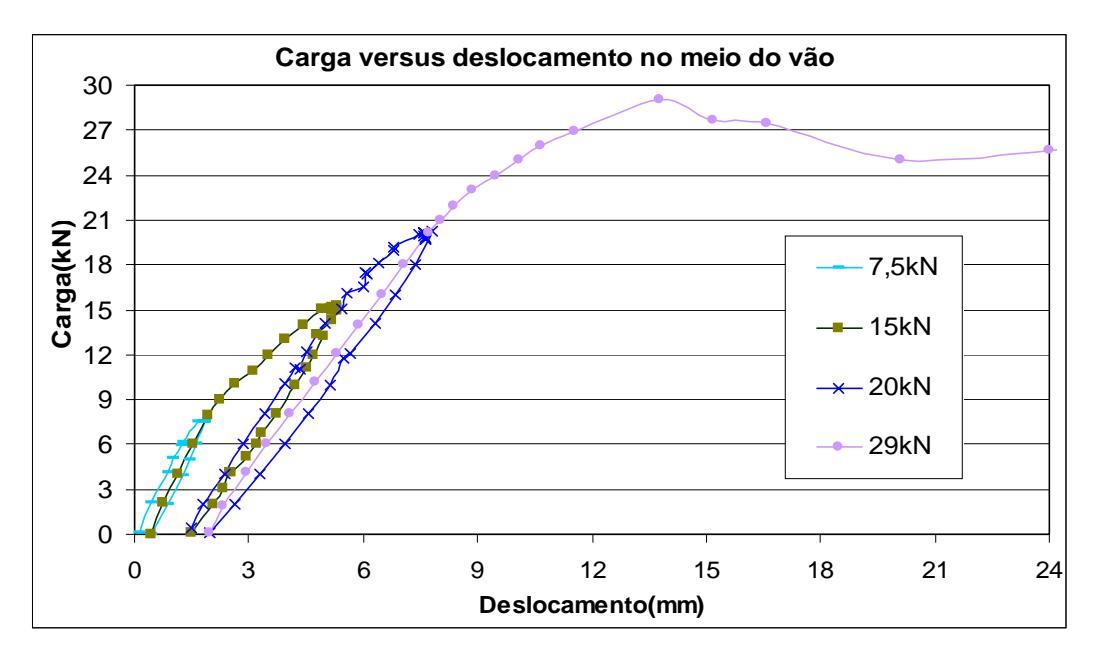
A figura 5.1 apresenta o gráfico carga versus deslocamento vertical no meio do vão medido pelo LVDT L3 nos ensaios de pré-carga (7,5kN, 15kN e 20kN) e ensaio final (acima 20kN). A figura 5.2 apresenta as mesmas curvas descritas na figura 5.1 somente com a fase completa de carregamento.

Figura 5.1 – Carga versus deslocamento no meio do vão com corrugações a cada 50mm (LVDT L3).

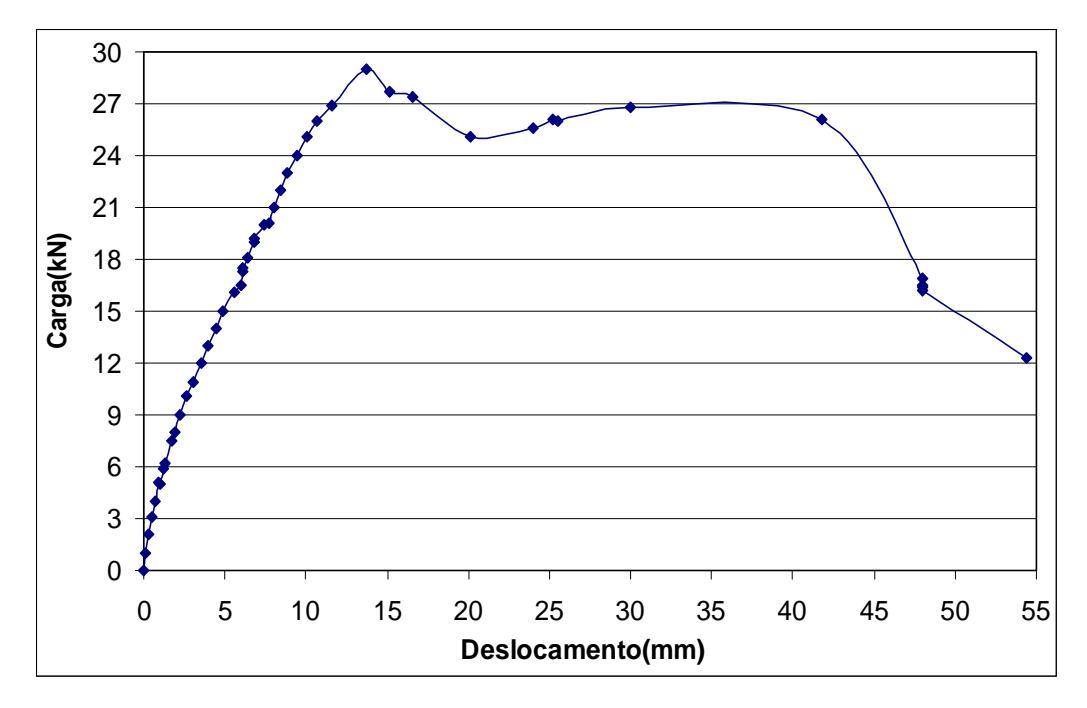
Figura 5.2 – Carga versus deslocamento no meio do vão com corrugações a cada 50mm (LVDT L3).

onde α é o ângulo da curva da figura 5.2 que representa uma proporção da rigidez a flexão da laje no regime elástico, ou seja:

De acordo com a curva do gráfico 5.2, o valor de α , será;

$$\alpha \cong 2,61$$
 ou seja, $\frac{p}{\delta} \cong 2,61$ (5.4)

$$EI = \frac{23 \cdot 3000^3}{864} \cdot 2,61 = 1,87 \times 10^9 \text{ KNmm}^2$$

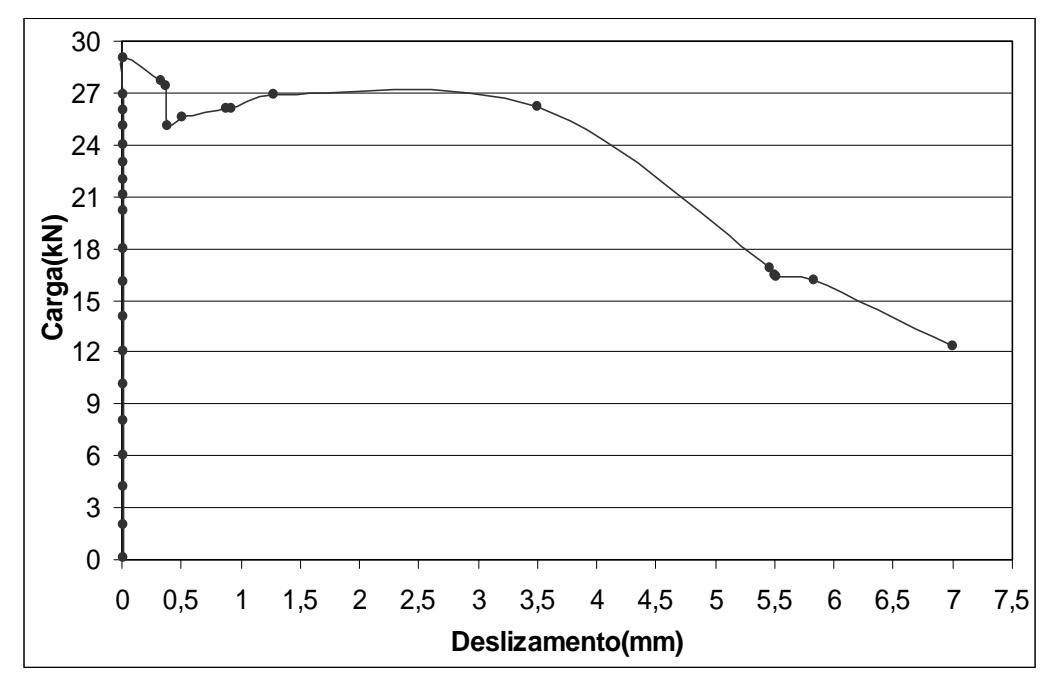
A figura 5.3 apresenta a curva do deslizamento aço/concreto medido pelo LVDT L1 localizado na extremidade da estrutura do primeiro ensaio com corrugações a cada 50mm. Nesta figura pode-se observar o ponto de carregamento onde ocorreu o deslizamento aço/concreto (29kN), associado a ruptura. Pela curva observa-se que o deslizamento máximo atingiu 7mm.

Figura 5.3 – Carga versus deslizamento aço/concreto da laje com corrugações a cada 50mm.

O ensaio da laje com corrugações de alma espaçadas a cada 50mm e com vão livre de 3m teve um comportamento linear até um nível de carga de 23kN quando passou a se comportar de forma não linear, perdendo rigidez. Quando a carga atingiu 20kN foram detectados os primeiros ruídos no ensaio. Os ruídos continuaram de forma descontínua até um primeiro deslizamento entre o concreto e o aço do perfil, que ocorreu com um carregamento de 27kN (ver figuras 5.1 e 5.3). Após este nível de carga a estrutura adquiriu uma rigidez adicional até que um novo deslizamento ocorreu com um carregamento de 29kN, quando uma ruptura por deslizamento entre o aço e o concreto ficou evidente, figura 5.3.

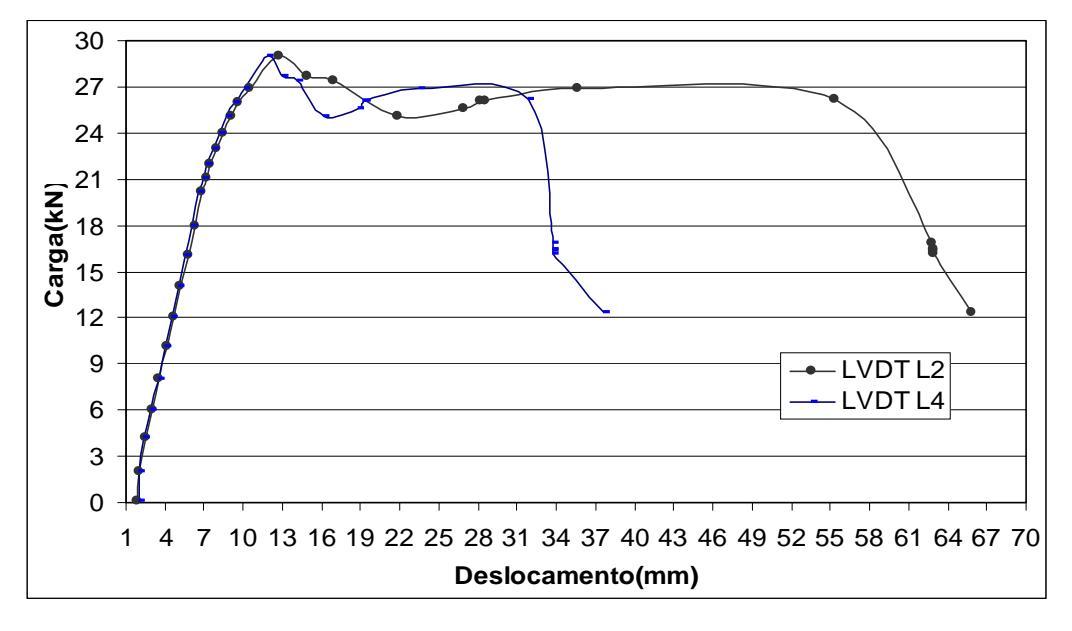
A figura 5.4 apresenta o gráfico dos deslocamentos verticais medidos pelos LVDT's L2 e L4 no ensaio final, localizados a uma distância de 1/3 do vão a partir do apoio. Nesta figura também pode-se observar que com um carregamento de 29kN ocorreu o colapso por deslizamento da laje.

Figura 5.4 – Carga versus deslocamento no terço do vão com corrugações a cada 50mm (LVDT's L2 e L4).

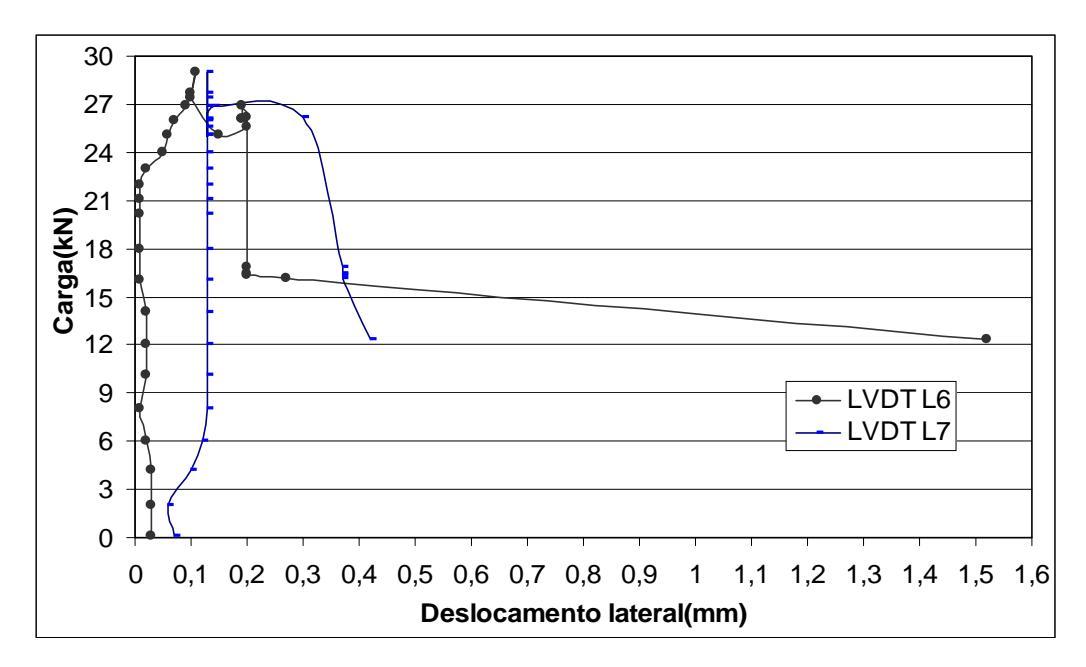
Os deslocamentos laterais medidos pelos LVDT's L6 e L7 localizados nas extremidades laterais opostas da estrutura do primeiro ensaio com corrugações a cada 50mm estão apresentados na figura 5.5. Estas medidas são desprezíveis (menores que 2mm) confirmando que não houve deslocamento lateral significativo no sistema da laje.

Figura 5.5 – Carga versus deslocamentos laterais da laje com corrugações a cada 50mm (LVDT's L6 e L7).

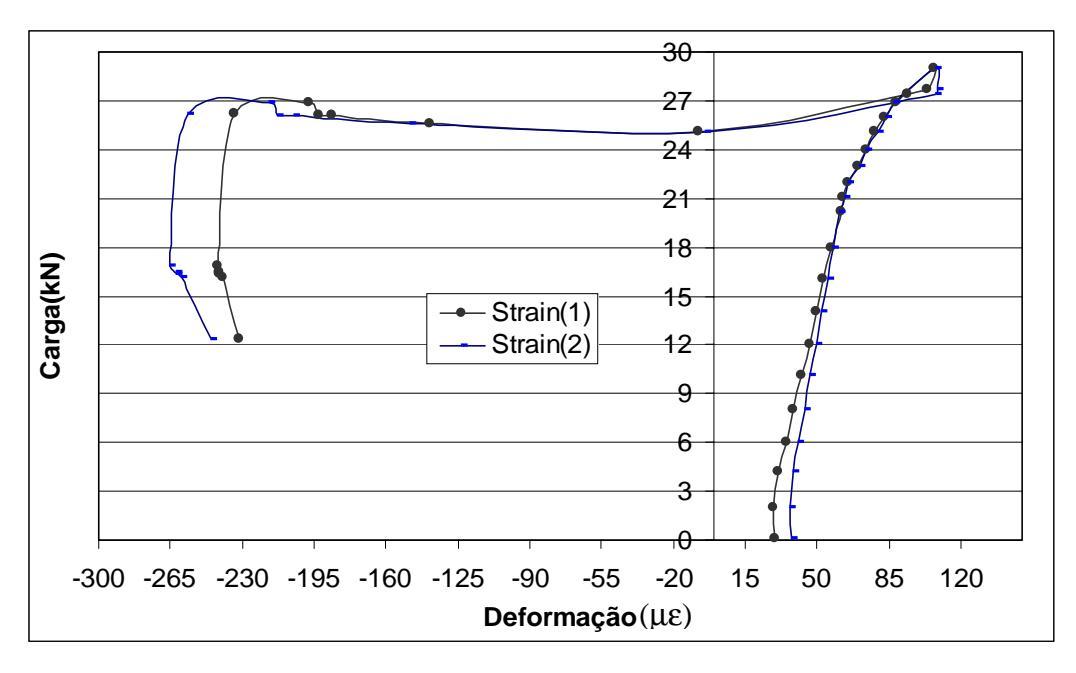
A figura 5.6 mostra o gráfico da deformação do perfil metálico na estrutura da laje mista de três metros de comprimento de vão, com corrugações a cada 50mm. Os valores foram obtidos a partir dos extensômetros 1 e 2, posicionados no meio do vão do perfil. Nota-se que o escoamento (1219µɛ) não foi atingido durante o ensaio.

Figura 5.6 – Carga versus deformações do perfil metálico da laje com corrugações a cada 50mm.

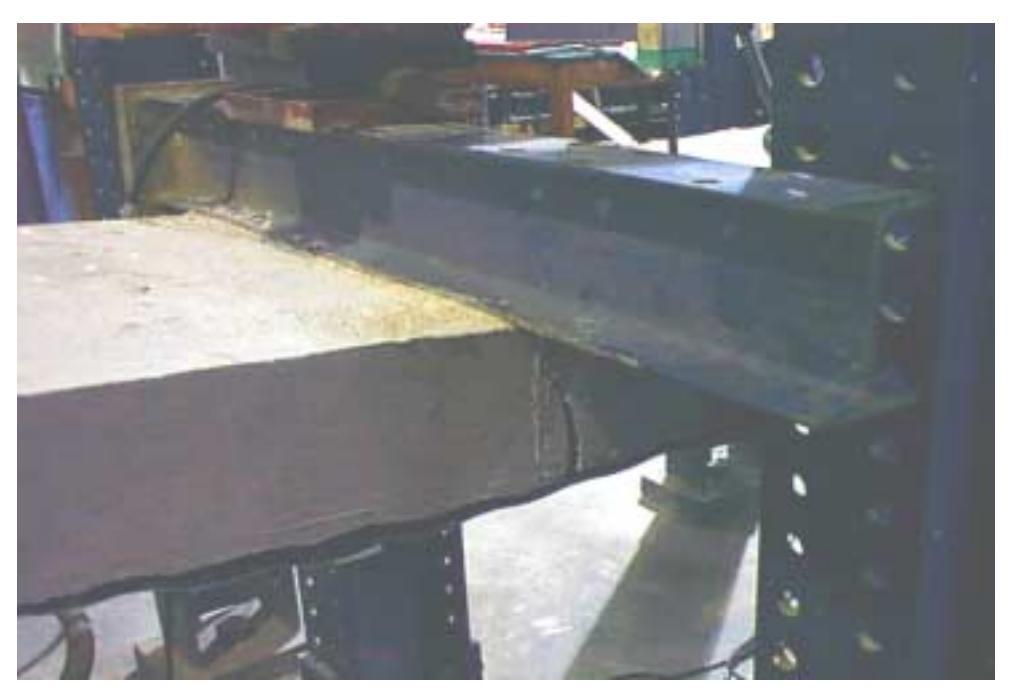
A figura 5.7 apresenta a configuração final de fissuras no concreto para o primeiro ensaio realizado com a laje com corrugações a cada 50mm. As fissuras sempre ocorreram próximas a um dos pontos de aplicação de carga da estrutura, ou seja, na região logo abaixo da viga de distribuição de cargas.

Figura 5.7 - Fissuras na laje do primeiro ensaio.

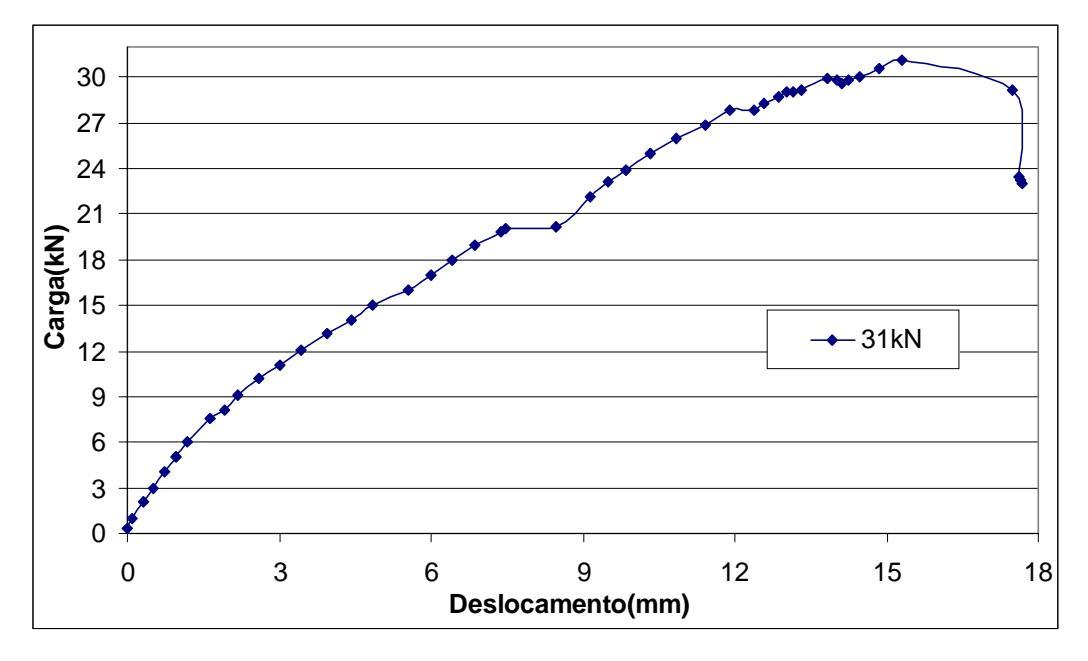
A figura 5.8 apresenta o gráfico do deslocamento vertical medido pelo LVDT L3, localizado no meio do vão de três metros de comprimento da estrutura.

Figura 5.8 – Carga versus deslocamento no meio do vão com corrugações a cada 50mm do segundo ensaio (LVDT L3).

De acordo com a curva do gráfico 5.8, a relação da equação 5.2 será;

$$\alpha \cong 2,5$$
 ou seja $\frac{p}{\delta} \cong 2,5$

$$EI = \frac{23 \cdot 3000^3}{864} \cdot 2{,}5 = 1{,}8 \times 10^9 \text{ KNmm}^2$$

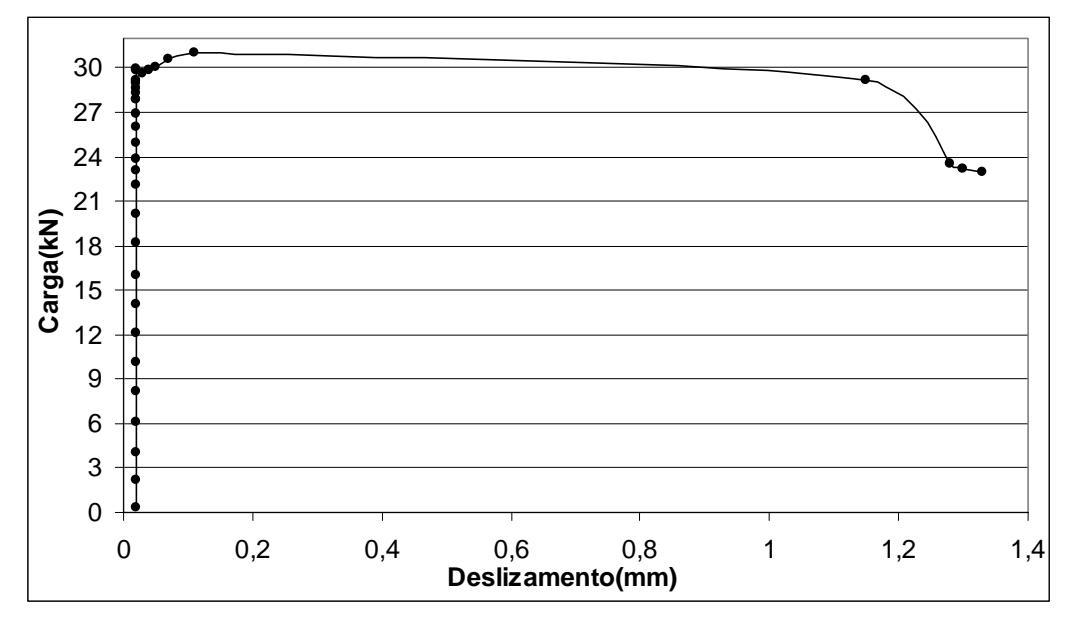
A figura 5.9 apresenta a curva do deslizamento aço/concreto medido pelo LVDT L1, localizado na extremidade da estrutura do segundo ensaio. Nesta figura pode-se observar o ponto de carregamento onde ocorreu o deslizamento aço/concreto (31kN). Pela curva observa-se que o deslizamento máximo atingiu 1,33mm.

Figura 5.9 – Carga versus deslizamento na extremidade da laje do segundo ensaio (LVDT L1).

Este ensaio (também realizado com corrugações de alma espaçadas a cada 50mm) teve um comportamento linear até um nível de 23kN quando passou a se comportar de forma não linear, perdendo rigidez. Quando a carga atingiu 20kN foram detectados os primeiros ruídos no ensaio. Os ruídos continuaram de forma descontínua até um primeiro deslizamento entre o concreto e o aço do perfil que ocorreu com um carregamento de 30kN (ver figuras 5.8 e 5.9). Após este nível de carga, a estrutura adquiriu uma rigidez adicional até que um novo deslizamento ocorreu com um carregamento de 31kN, quando uma ruptura por deslizamento entre o aço e o concreto ficou evidente, figura 5.9.

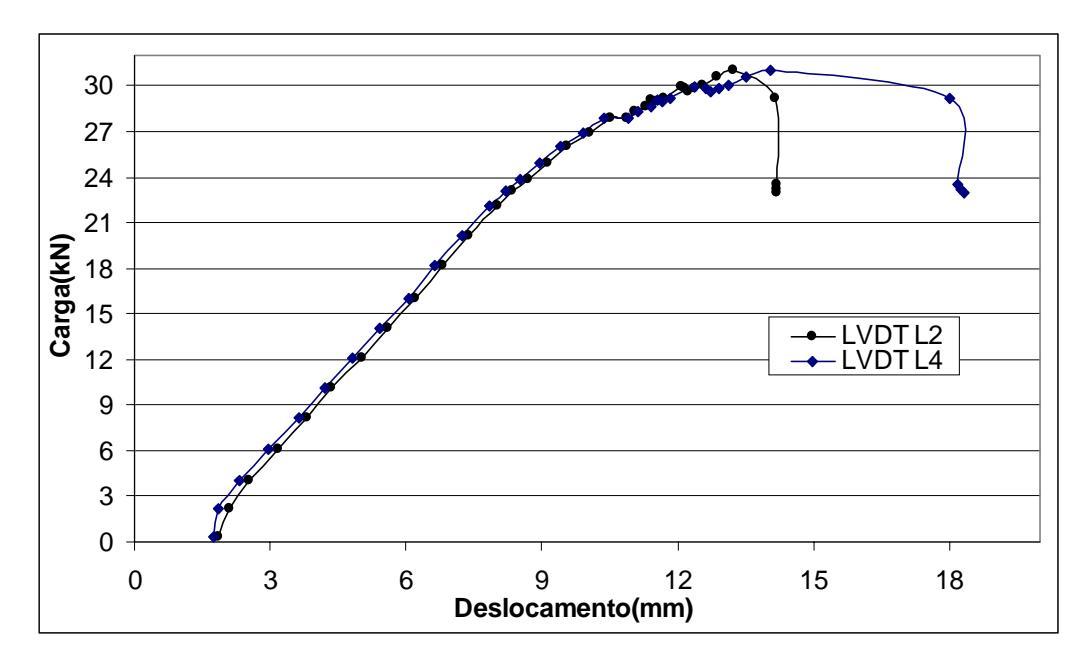
A figura 5.10 apresenta o gráfico do deslocamento vertical medido pelos LVDT's L2 e L4, localizados a uma distância de 1/3 do vão a partir do apoio. Nesta figura também pode-se observar que com uma carga de 31kN ocorreu o deslizamento da estrutura e o colapso do sistema de laje.

Figura 5.10 – Carga versus deslocamento no terço do vão do segundo ensaio (LVDT's L2 e L4).

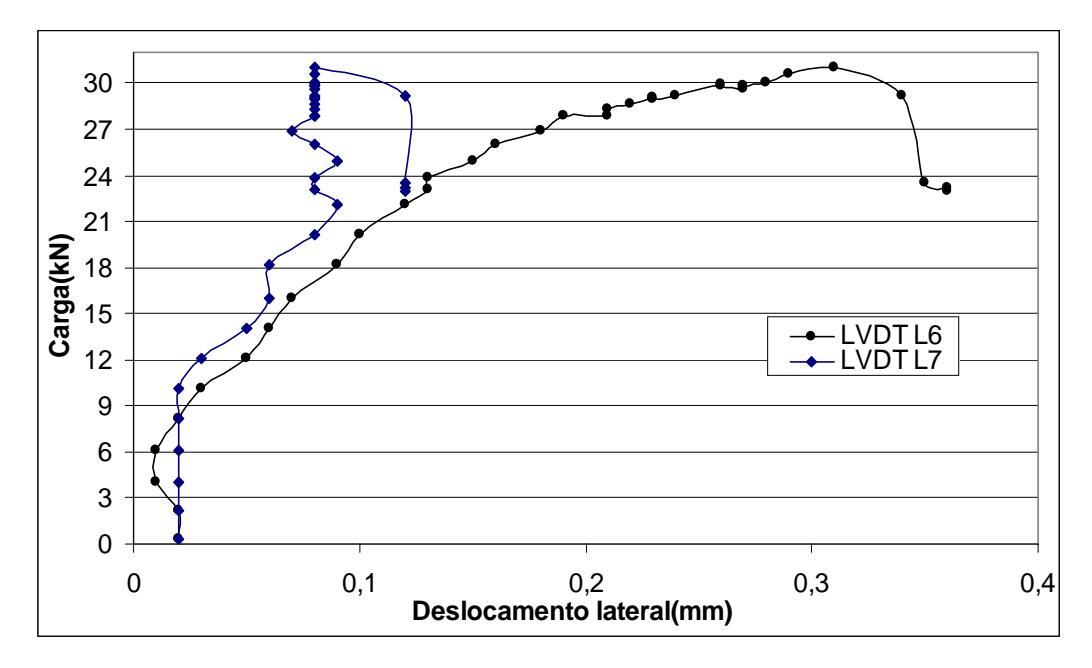
A figura 5.11 apresenta o gráfico do deslocamento lateral medido pelos LVDT's L6 e L7, localizados nas laterais opostas da estrutura do segundo ensaio.

Estas medidas são desprezíveis, confirmando mais uma vez que não houve deslocamento lateral significativo no sistema da laje.

Figura 5.11 – Carga versus deslocamento lateral do segundo ensaio (LVDT's L6 e L7).

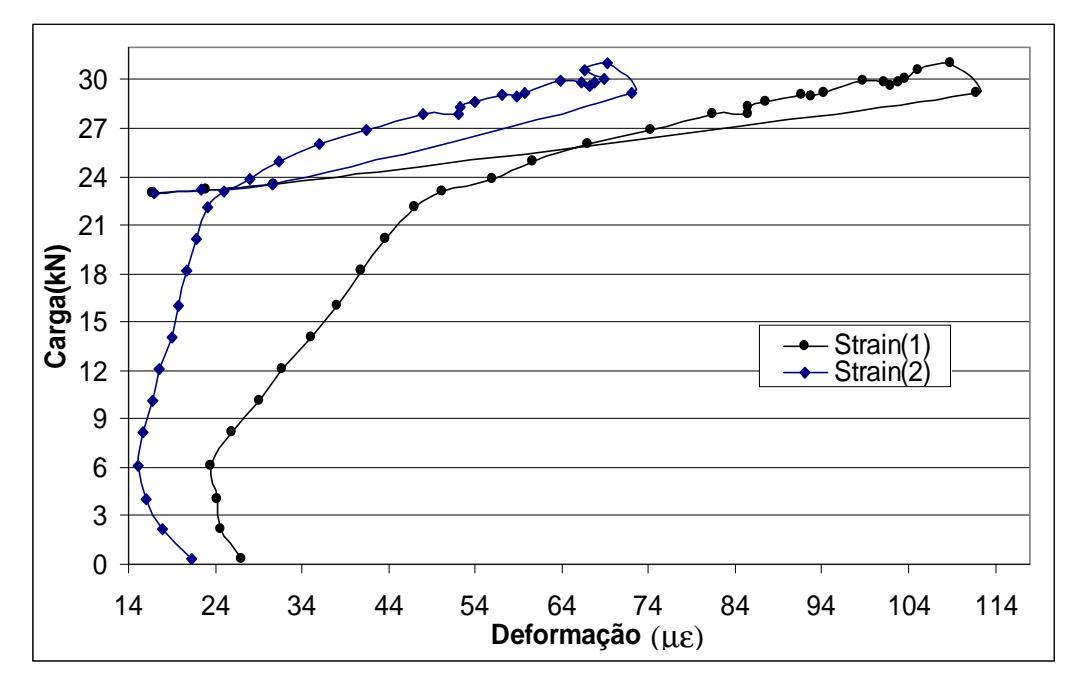
A figura 5.12 mostra o gráfico da deformação do perfil metálico na estrutura de laje mista do segundo ensaio com corrugações a cada 50mm. Os valores foram

obtidos a partir dos extensômetros 1 e 2 posicionados no meio do vão do perfil. Mais uma vez o escoamento não foi atingido durante o ensaio.

Figura 5.12 – Carga versus deformações do perfil metálico no segundo ensaio.

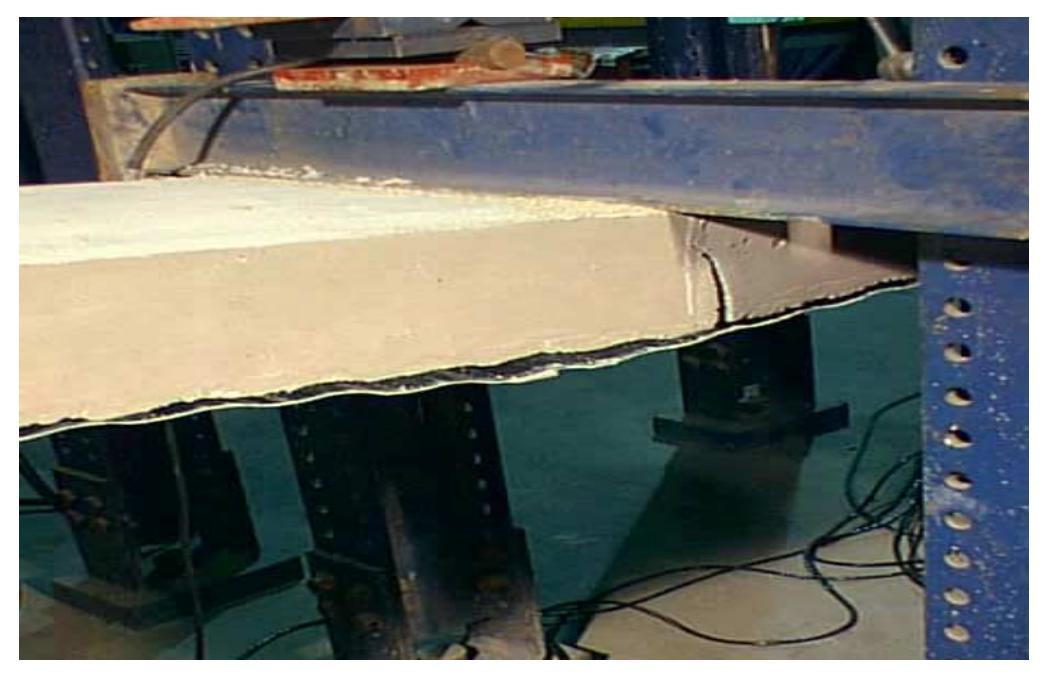
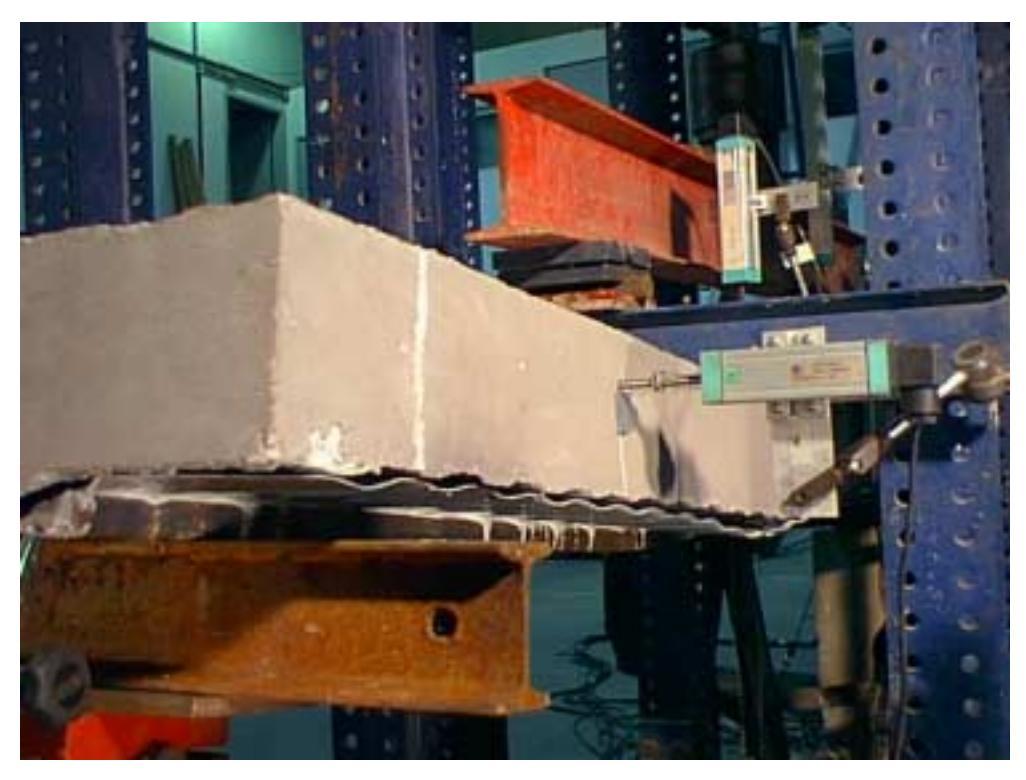
As figuras 5.13 e 5.14 apresentam a configuração de colapso do segundo ensaio realizado com 3,0m de vão com corrugações a cada 50mm. Nestas fotos pode-se observar o descolamento da chapa lateral do concreto e uma deformação acentuada devido ao carregamento total imposto a estrutura.

Figura 5.13 – Configuração das fissuras do segundo ensaio.

Figura 5.14 – Visualização da descolamento do concreto do aço, segundo ensaio.

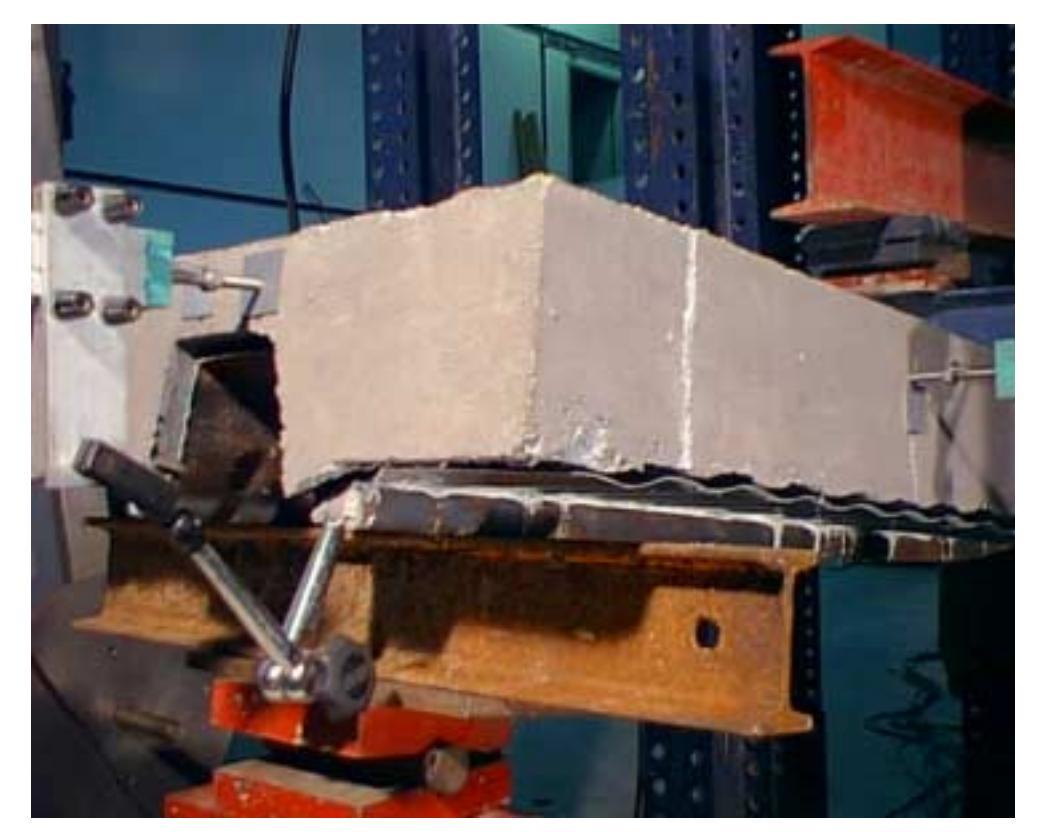
Figura 5.15 – Configuração típica de colapso por deslizamento do concreto/aço, segundo ensaio.

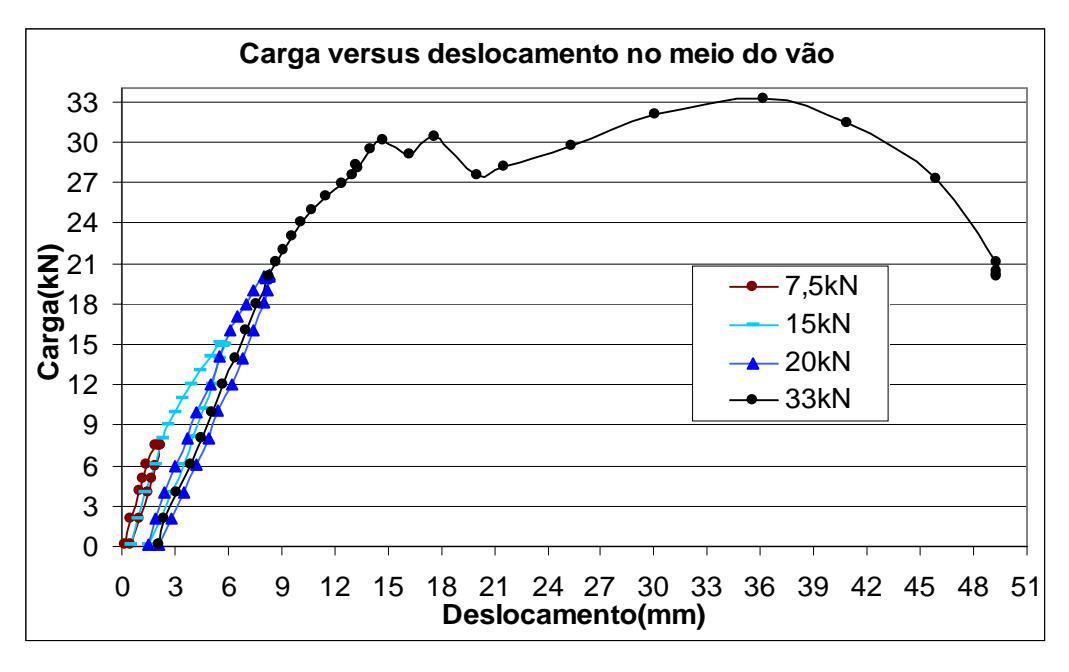
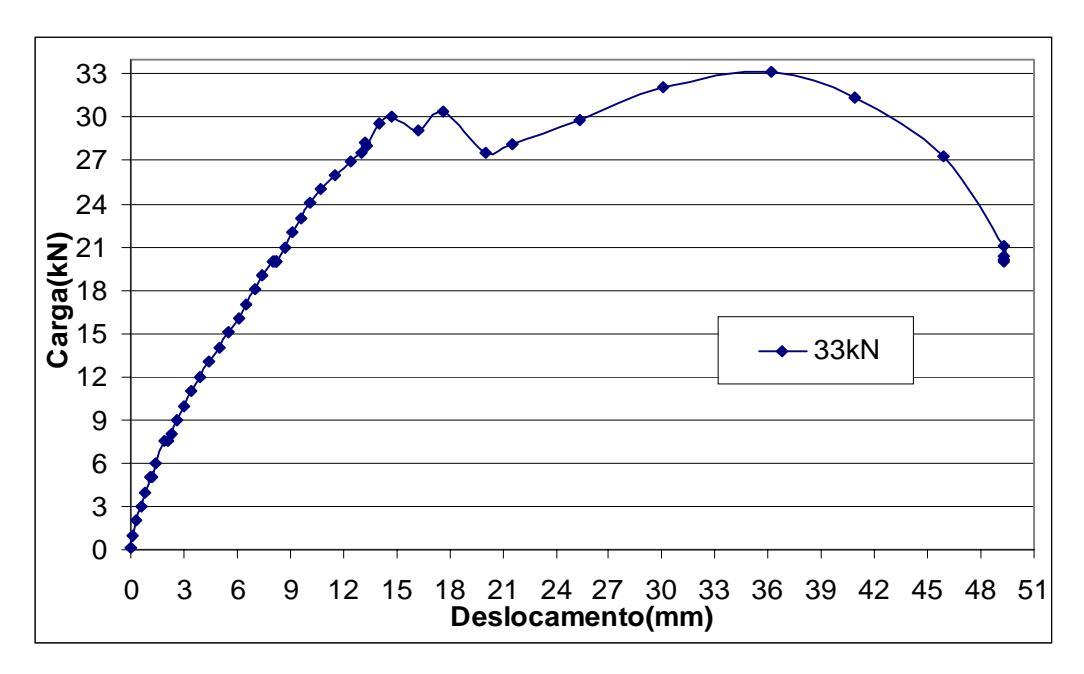
As figuras 5.17 e 5.18 apresentam o gráfico do deslocamento vertical no meio do vão medido pelo LVDT L3 e nos ensaios de pré-carga (7,5kN, 15kN, 20kN) e ensaio final (33kN). A figura 5.18 apresenta o deslocamento da figura anterior somente na fase de carregamento.

Figura 5.16 – Carga versus deslocamento no meio do vão com corrugações a cada 100mm (LVDT L3).

Figura 5.17 – Carga versus deslocamento no meio do vão com corrugações a cada 100mm (LVDT L3).

De acordo com a curva do gráfico 5.18, a relação da equação 5.2 será;

$$EI = \frac{23 \cdot 3000^3}{864} \cdot 2,39 = 1,72 \times 10^9 \, kNmm^2$$

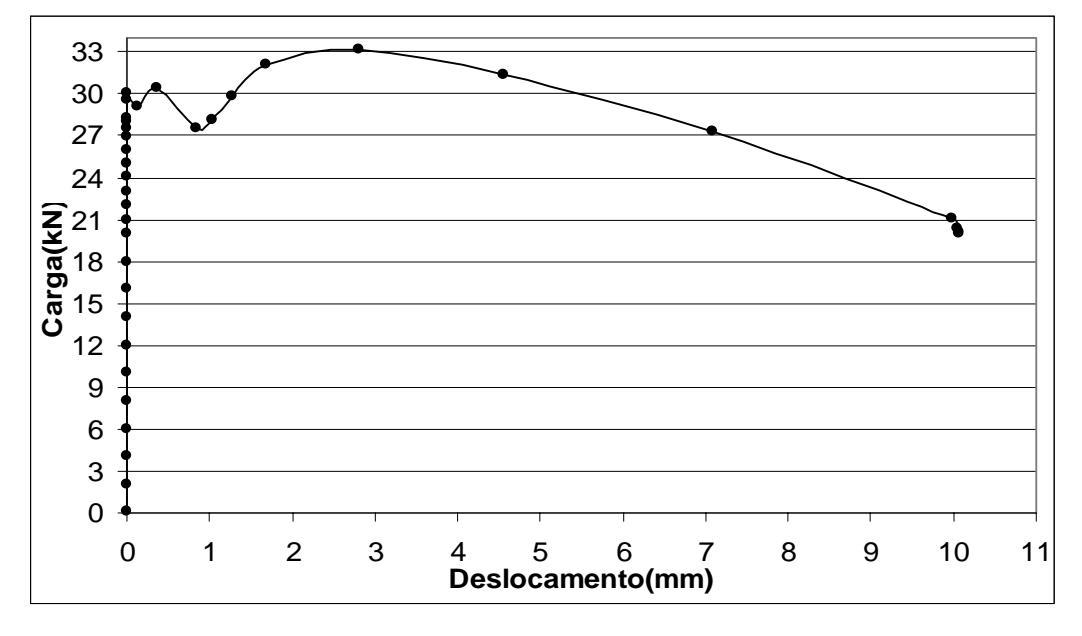
A figura 5.18 apresenta as curvas do deslizamento aço/concreto medido pelo LVDT L1, localizado na extremidade da estrutura do terceiro ensaio. Nesta figura pode-se observar o ponto onde ocorreu a ruptura por deslizamento aço/concreto (33kN). Pela curva observa-se que o deslizamento máximo atingiu 10mm.

Figura 5.18 - Carga versus deslizamento aço/concreto no terceiro ensaio.

O terceiro ensaio compreendeu o sistema de laje com 3m de vão e com corrugações na alma do perfil espaçados a cada 100mm, O comportamento apresentado foi linear até um nível de carga de 23kN, quando passou a se comportar de forma não linear. Quando a carga atingiu 26kN foram detectados os primeiros ruídos no ensaio. O primeiro deslizamento entre o concreto e o aço do perfil ocorreu com um carregamento de 30kN (ver figura 5.16 e 5.18). Após este nível de carga a estrutura adquiriu uma rigidez adicional até que um novo deslizamento ocorreu com um carregamento de 32kN. O carregamento continuou a ser aplicado até um nível de 33kN, quando uma ruptura por deslizamento entre o aço e o concreto ficou evidente, figura 5.18.

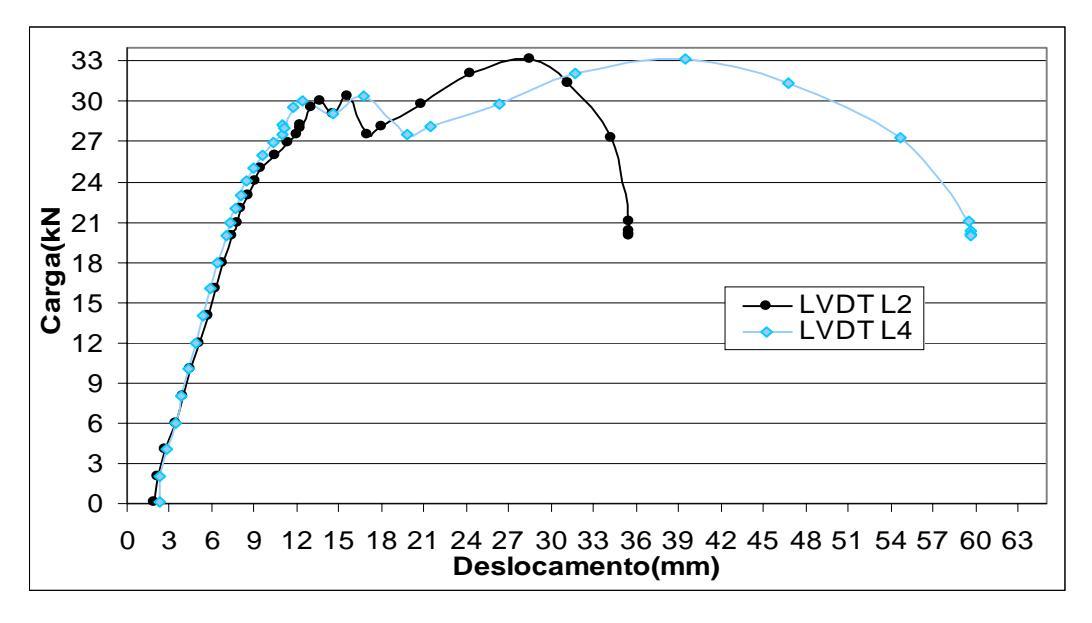
A figura 5.19 apresenta o gráfico dos deslocamentos verticais medidos pelos LVDT's L2 e L4, localizados a uma distância de 1/3 do vão a partir do apoio. Nesta figura também pode-se observar que com um carregamento de 33kN ocorreu o colapso por deslizamento da laje.

Figura 5.19 – Carga versus deslocamento a 1/3 do vão, terceiro ensaio (LVDT's L2 e L4).

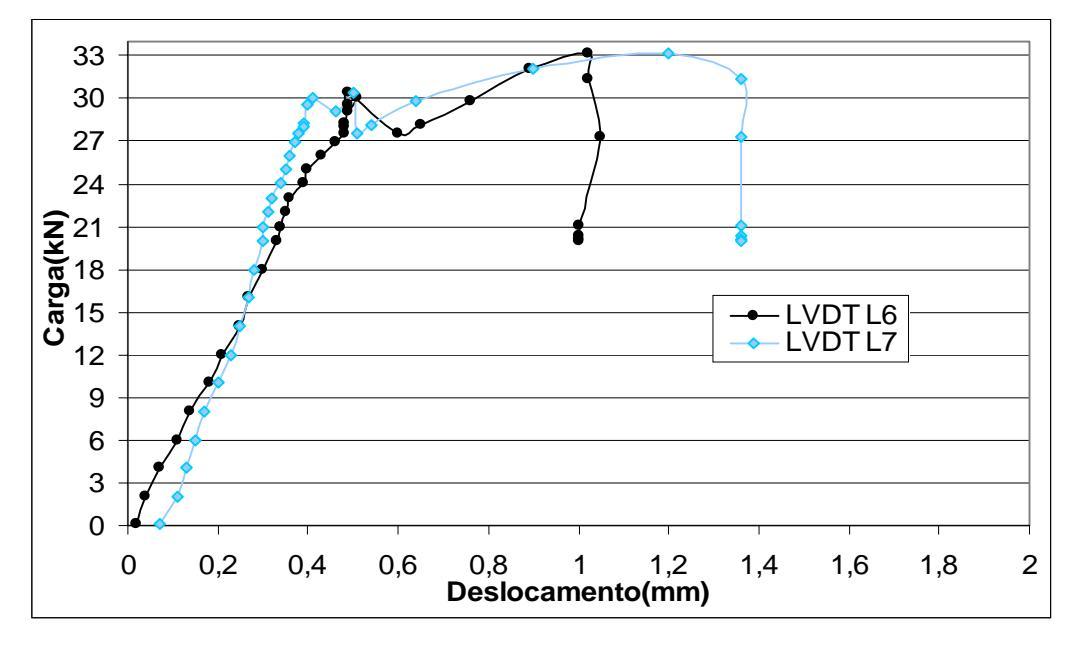
A figura 5.20 apresenta o gráfico do deslocamento lateral medido pelos LVDT's L6 e L7, localizados nas laterais opostas da estrutura do terceiro ensaio. Estas medidas são desprezíveis confirmando mais uma vez que não houve deslocamento lateral significativo no sistema da laje.

Figura 5.20 – Carga versus deslocamento lateral da laje, terceiro ensaio (LVDT's L6 e L7).

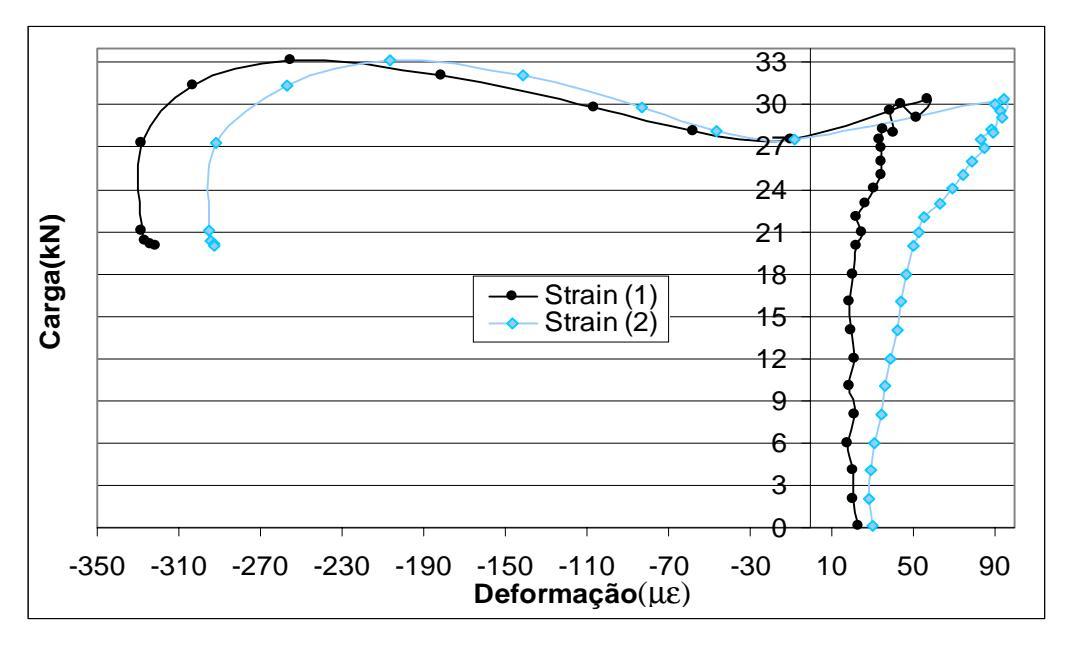
A figura 5.21 apresenta o gráfico da deformação do perfil metálico na estrutura de laje mista do terceiro ensaio, com corrugações na alma do perfil a cada 100mm. Os valores foram obtidos a partir dos extensômetros 1 e 2 posicionados no meio do vão do perfil. Mais uma vez o escoamento não foi atingido durante o ensaio.

Figura 5.21 – Deformações do perfil metálico do terceiro ensaio.

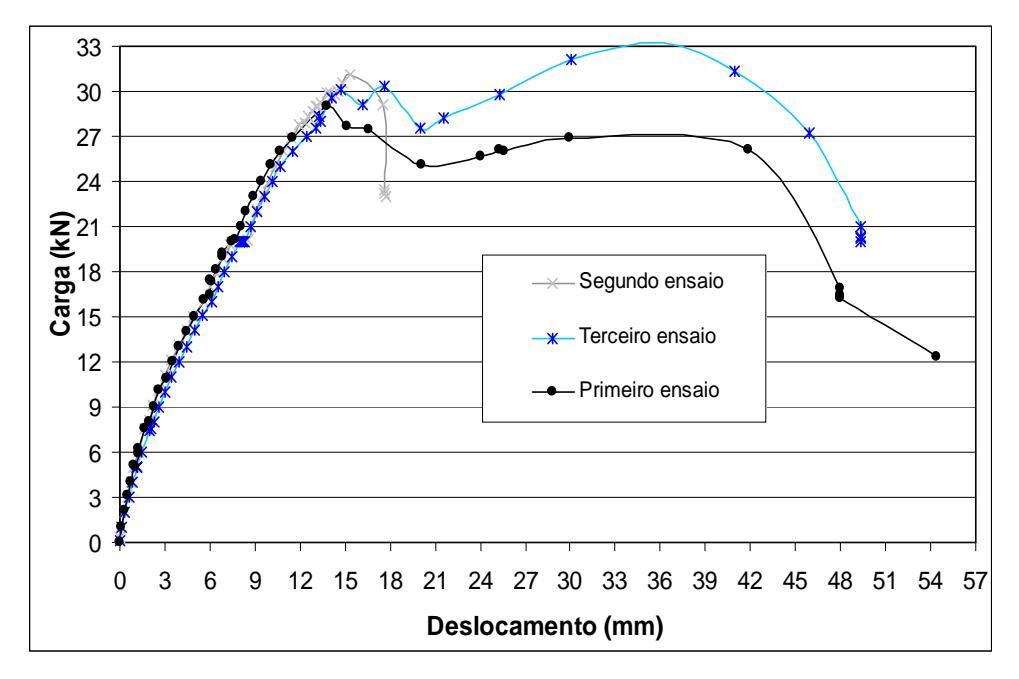
A figura 5.22 apresenta os resultados do primeiro, segundo e terceiro ensaios realizados a flexão para as lajes mistas com 3,0m de comprimento de vão com corrugações na alma. Nestes três casos, além da adesão química, as corrugações na alma do perfil e a chapa lateral corrugada atuavam como responsáveis pela aderência concreto/perfil metálico. As medidas dos deslocamentos verticais foram tomadas por um relógio e um LVDT posicionados no meio do vão da estrutura ensaiada. O estado limite último para os três ensaios da laje, correspondeu ao rompimento por deslizamento entre o perfil metálico e a laje de concreto em uma das extremidades da laje ensaiada. Os deslocamentos relativos máximos medidos foram da ordem de 36mm.

Figura 5.22 – Carga versus deslocamento para as lajes ensaiadas.

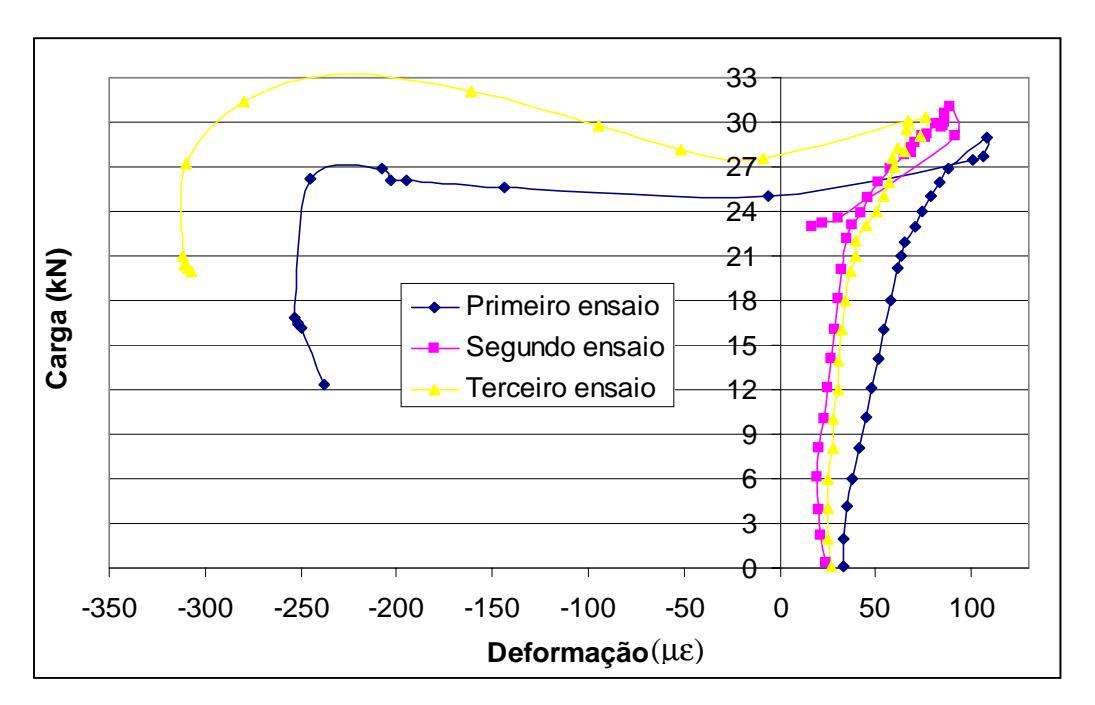
A figura 5.23 contém o gráfico de comparação das deformações do perfil metálico nas lajes mistas de todos os ensaios com corrugações na alma do perfil. Os valores foram obtidos a partir dos extensômetros 1 e 2, posicionados no meio do vão do perfil. Pode-se constatar nos resultados que o escoamento não foi atingido durante todos os ensaios. Também não houve variações significativas nas deformações quando a distância entre as corrugações foi modificada.

Figura 5.23 – Carga versus deformação para todos os ensaios.

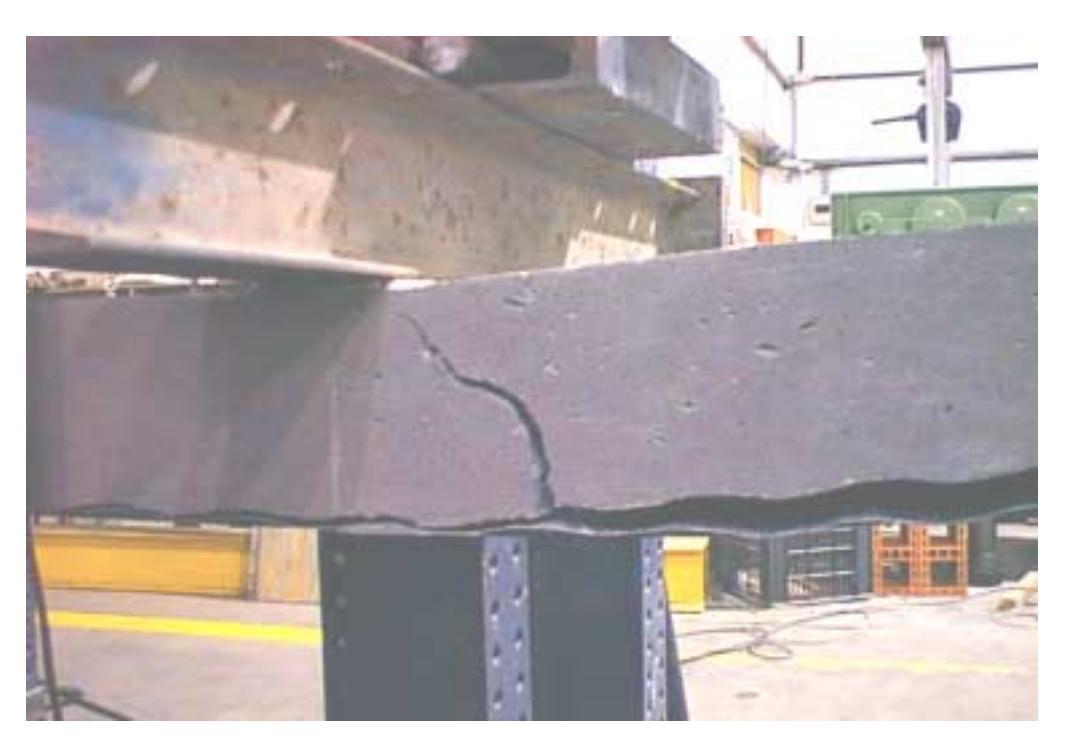
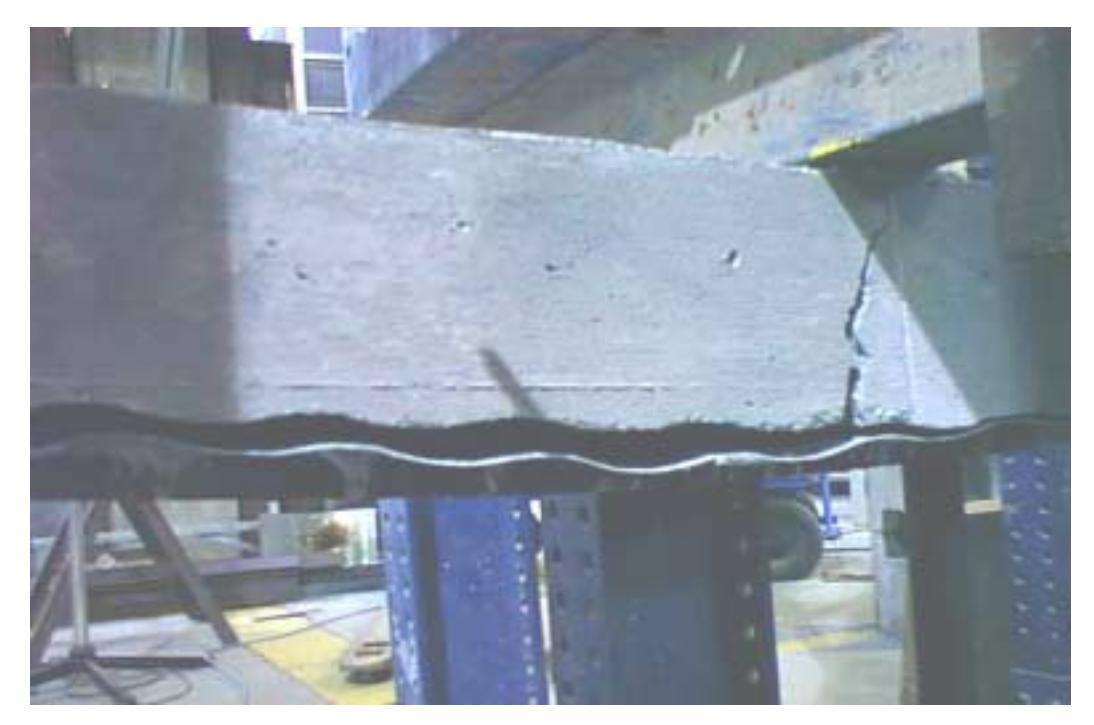
As figuras 5.24 e 5.25 apresentam a configuração de colapso para o terceiro ensaio realizado com 3m de vão com corrugações a cada 100mm. Nestas fotos pode-se observar o descolamento da chapa lateral do concreto e uma deformação acentuada devido ao carregamento total imposto a estrutura.

Figura 5.24 – Configuração das fissuras do terceiro ensaio.

Figura 5.25 - Descolamento do concreto, terceiro ensaio.

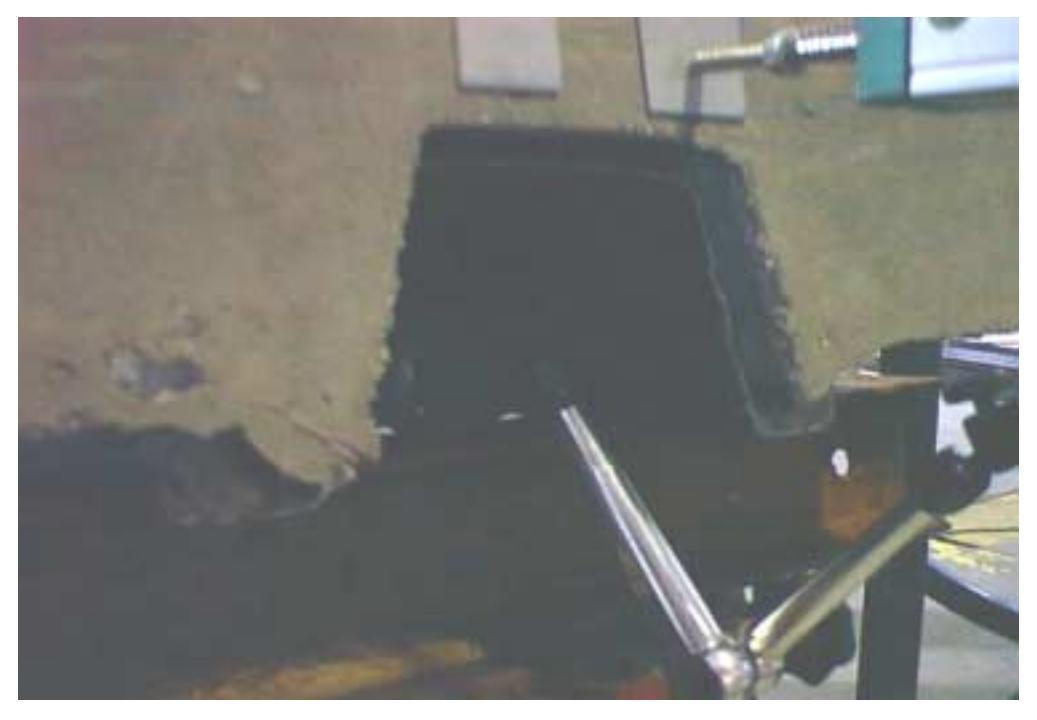
A figura 5.26 apresenta o estado limite último ocorrido de igual modo para os três ensaios, correspondente ao rompimento por deslizamento entre o perfil metálico e a laje de concreto em uma região próxima a extremidade livre da laje ensaiada. Os deslizamentos relativos máximos medidos foram da ordem de 10mm. A carga última por metro quadrado de laje foi de 24kN/m².

Figura 5.26 – Visualização do deslizamento típico na extremidade do vão das lajes mistas.
