5 Resultados Experimentais

5.1. Laje Mista com Corrugações na Alma

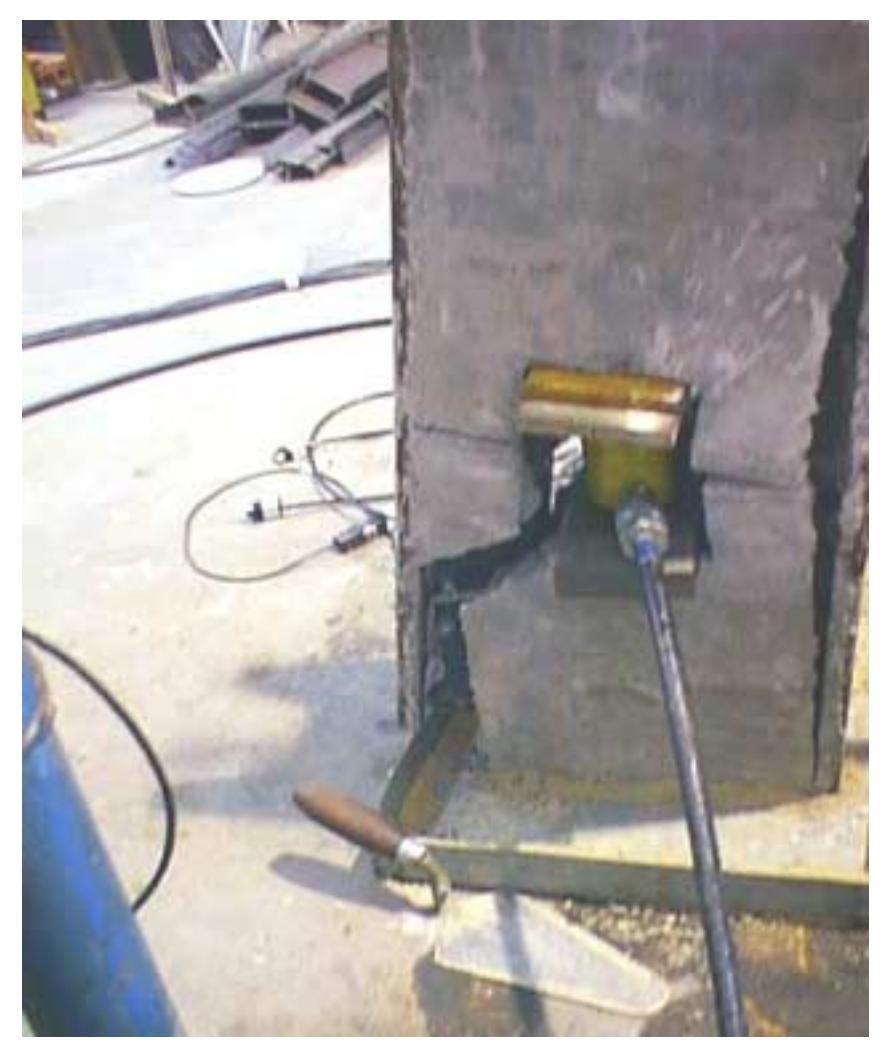
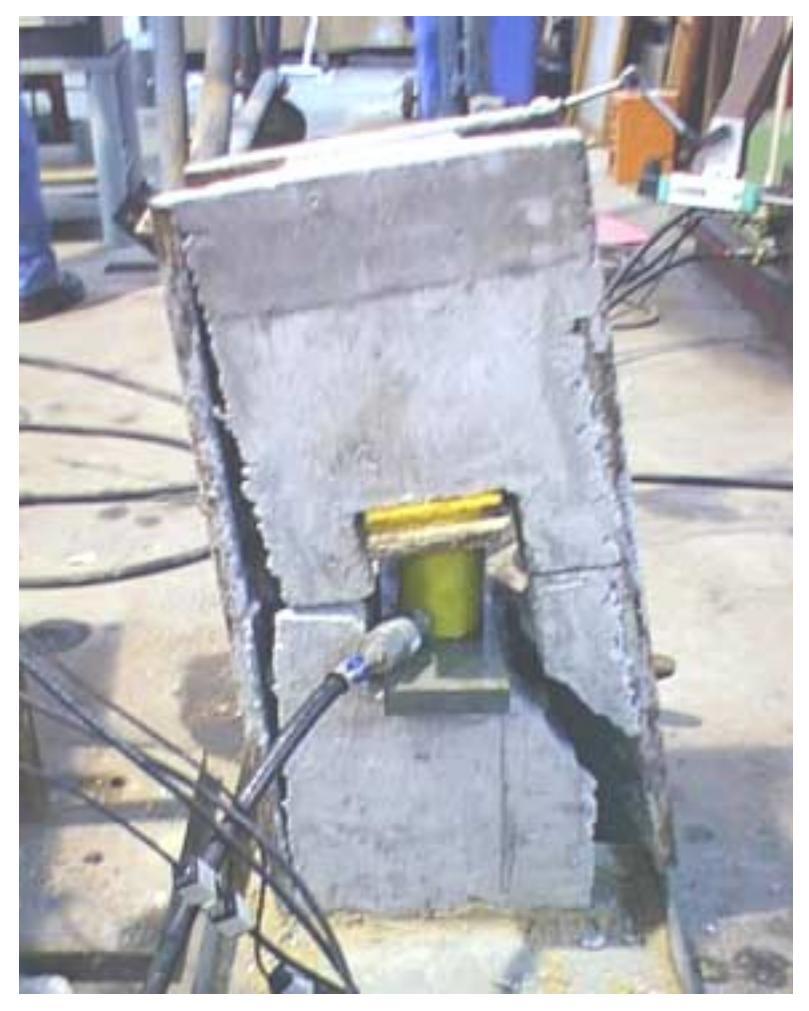
As figuras 5.27 e 5.28 apresentam a configuração de colapso para o ensaio do tipo "push out" com corrugações a cada 50mm na alma do perfil metálico. Nestas fotos pode-se observar a ruptura do concreto e o descolamento total do concreto do perfil metálico. Na figura 5.29, pode-se notar que próximo a face reentrante do perfil e das corrugações houve um plano de deslizamento entre o concreto e o aço, como ocorrido com as lajes.

Figura 5.27 – Configuração de colapso do "push out".

Figura 5.28 - Fissura do ensaio tipo "push out".

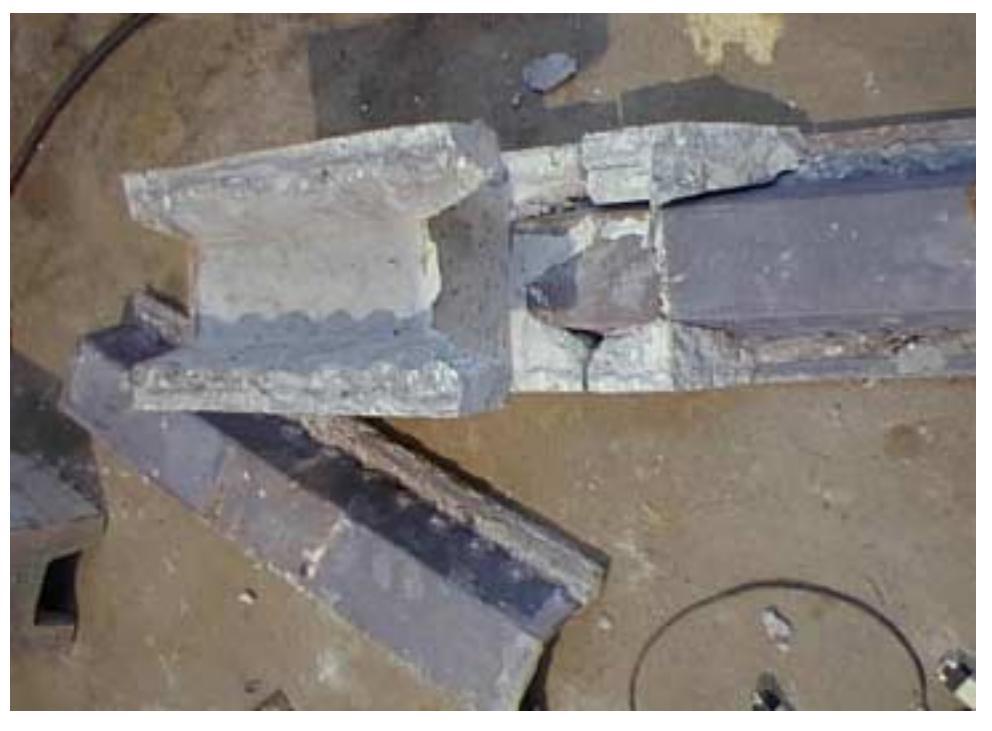
Figura 5.29 – Visualização do descolamento do concreto do perfil metálico.

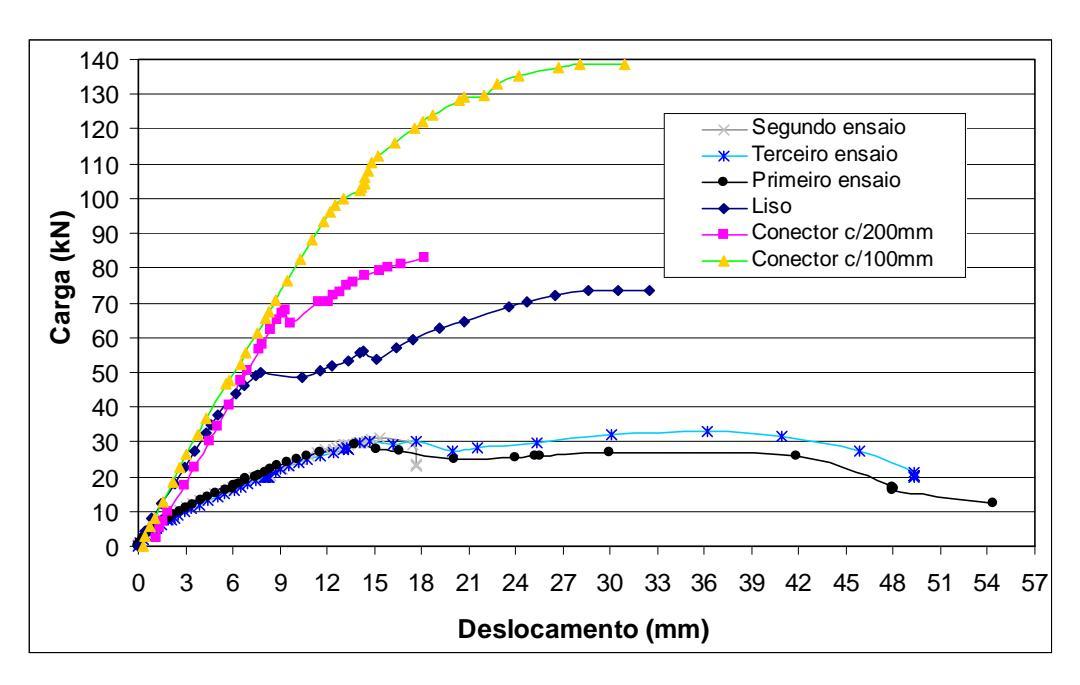
A figura 5.30, apresenta o gráfico carga versus deslocamento no meio do vão referente a todos os ensaios deste trabalho (com lajes de três metros de vão e corrugações na alma do perfil cada 50 e 100mm), além dos ensaios feito por Takey [1]. No trabalho de Takey foram executados três ensaios com um perfil idêntico ao empregado neste trabalho, sendo que o primeiro ensaio foi feito com perfil liso, o segundo com conectores de parafusos auto-atarrachantes na mesa superior a cada 200mm e por fim o terceiro com conectores de parafusos auto-atarrachantes a cada 100mm.

Figura 5.30 – Comparação real dos ensaios deste trabalho com os do Takey.

Pode-se notar, na figura 5.30, que os ensaios feitos por Takey [1] são mais rígidos que os deste trabalho, em virtude da utilização de dois perfis metálicos resultando numa laje com uma largura aproximada de 1m, e cuja resistência do concreto resultante em 40MPa.

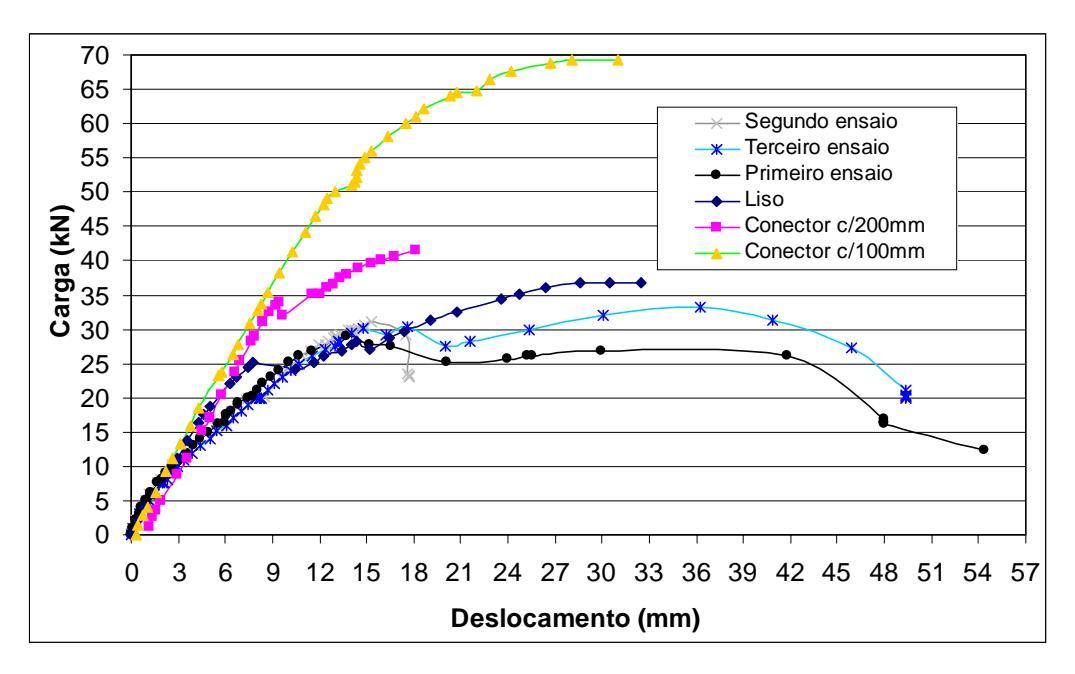
Para efeito de comparação de resultados, foi feita uma correção para menos 50% da carga do trabalho Takey [1], devido o fato deste ter utilizado dois perfis e o presente trabalho utilizada somente um perfil, ver figura 5.31.

Figura 5.31 – Comparação com redução de 50% da carga aplicada no trabalho de Takey.

Pode-se notar na figura 5.31, que os ensaios feitos por Takey [1], ainda são mais rígidos que o trabalho apresentado, em virtude da resistência do concreto ser 40MPa e a deste trabalho resultado em 25MPa.

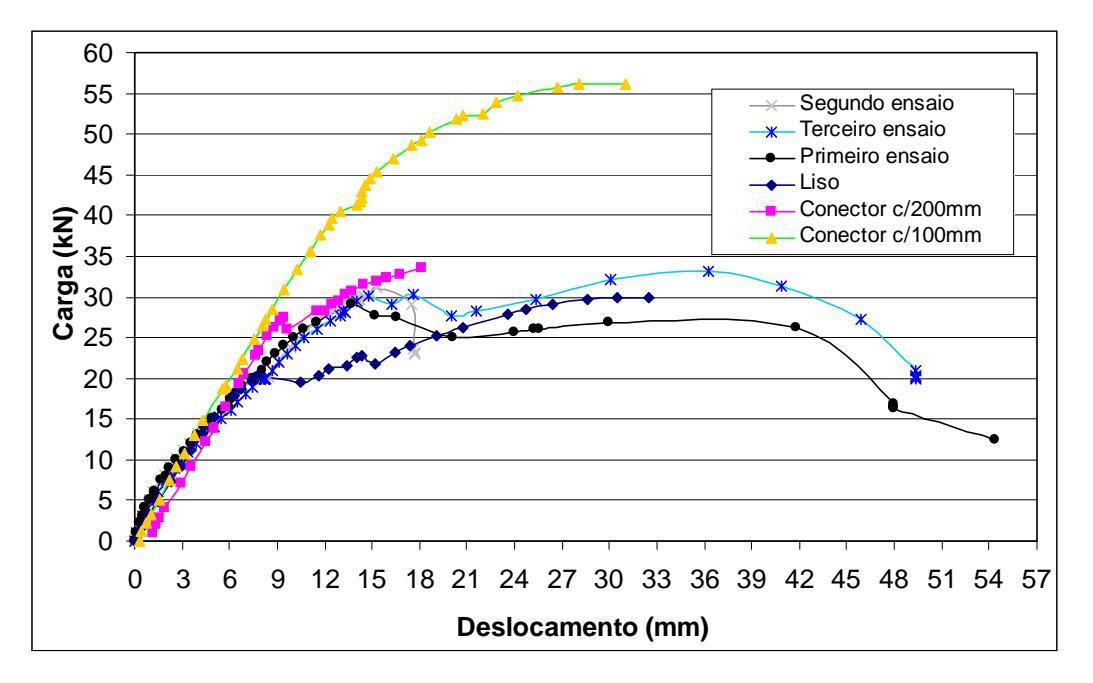
Para melhor comparar os resultados, foi feito uma segunda correção do trabalho de Takey [1], devida a diferença de resistência dos concreto empregado, ver figura 5.32.

Figura 5.32 - Comparação com redução de 19,1% da carga do trabalho Takey.

Foi usado um fator de correção para rigidez através da relação do módulo de elasticidade do concreto de acordo com a NBR6118. O módulo E é dada em MPa pela equação 5.4:

$$Coreção = \frac{\sqrt{25+3,5}}{\sqrt{40+3,5}} = 0,809$$

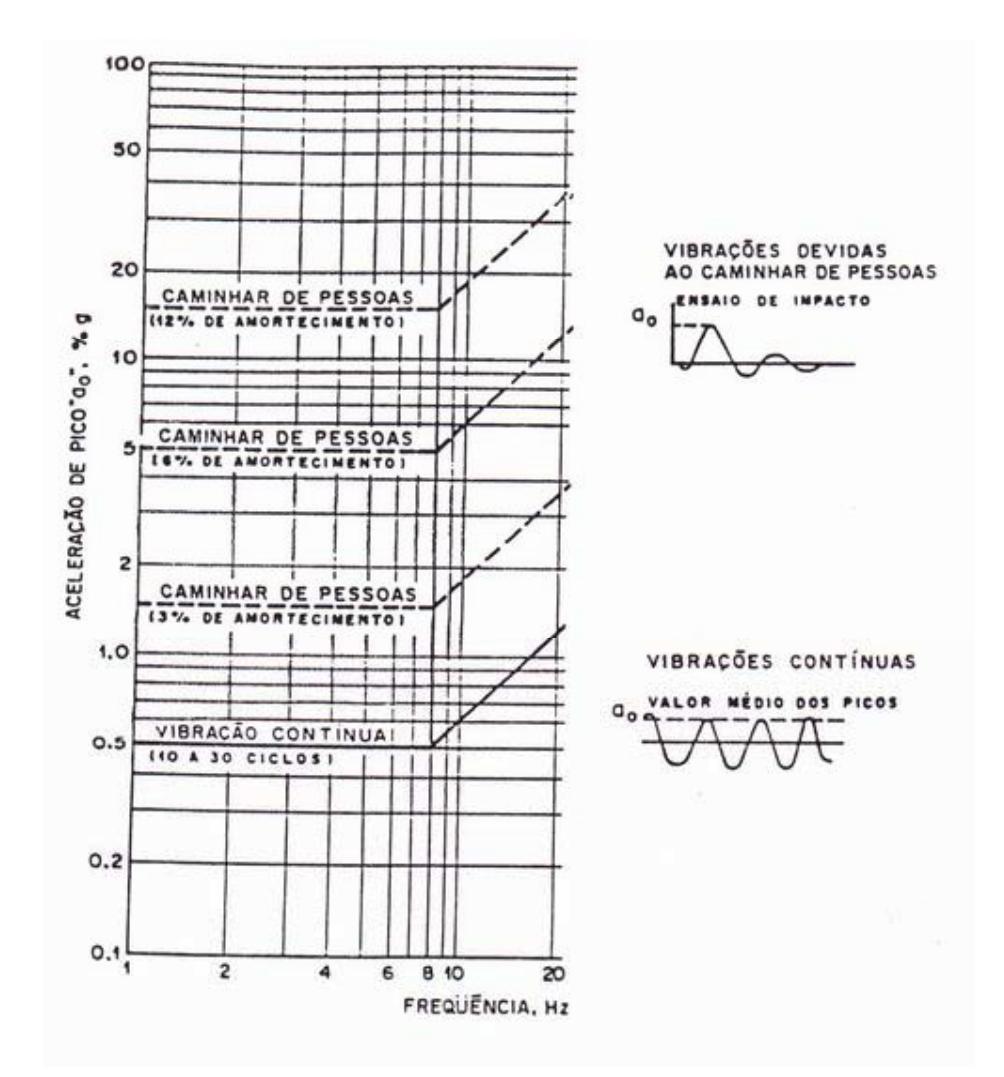
Inicialmente, são apresentados na figura 5.33 limites de desconforto causados por vibrações em pisos de edificações residenciais, escolares e convencionais, devido ao caminhar de pessoas. A norma NBR8800/1986 [6] apresenta esses limites em função da aceleração de pico. Para os seres humanos, este limite varia em função da faixa de frequências entre 2Hz e 8Hz, na qual estes são mais sensíveis à vibração. Neste caso específico, o limite corresponde a

Figura 5.33 - Limites de desconforto causado por vibrações em pisos de edificações residenciais, escolares e comerciais, devido ao caminhar de seres humanos.

Percebe-se através da figura 5.33 que o limite de projeto de acelerações se eleva com o aumento do amortecimento. O limite de desconforto para um amortecimento de 12% é aproximadamente 10 vezes maior que o limite correspondente a 3% de amortecimento. Isto se deve ao fato do ser humano achar vibrações de longa duração muito mais desconfortáveis do que as vibrações de curta duração.

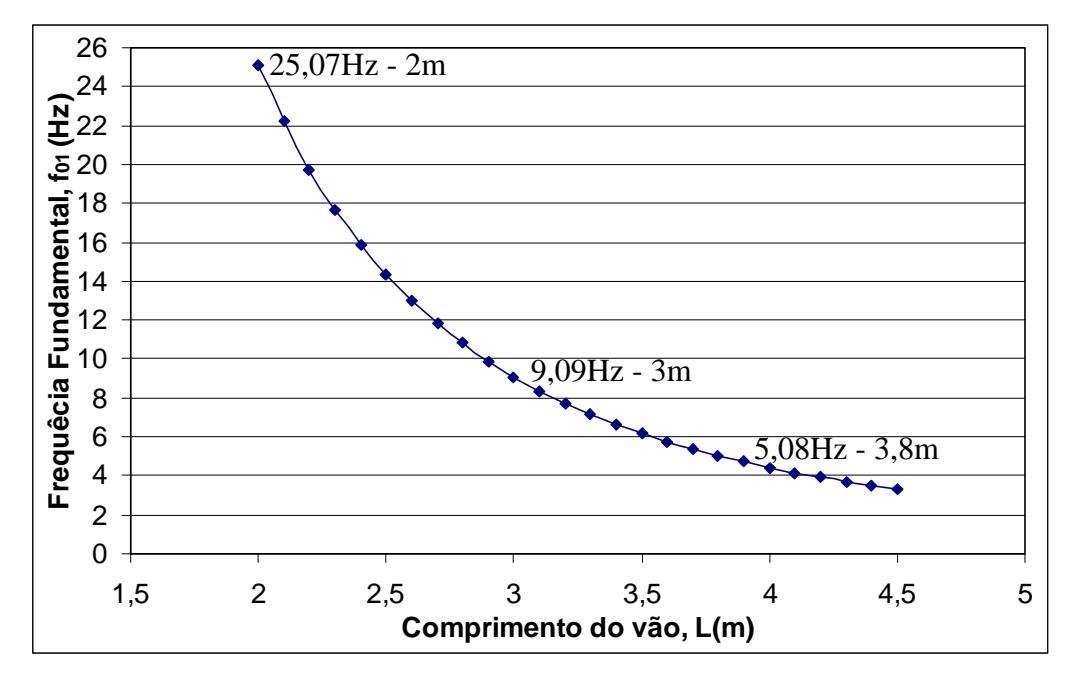
Na sequência do texto, apresenta-se na figura 5.34 o valor da frequência fundamental do modelo estrutural em estudo. Para tal, considera-se uma variação do vão da laje de acordo com a faixa de utilização de 2,0m a 4,5m.

Figura 5.34 – Frequência por unidade de comprimento variando de 2 a 4,5m.

Como era de se esperar, analisando-se os resultados obtidos foi constatado que quanto maior o comprimento da laje, menor será sua a freqüência fundamental. Para as características do sistema estrutural desenvolvido neste trabalho, os valores encontrados para a freqüência fundamental do modelo são considerados satisfatórios para uma faixa de comprimentos de vão da ordem de 2m a 3,8m, de acordo com recomendações da norma brasileira, NBR8800/1986 [NBR86].
